**PROCÈS VERBAL DE CONSTAT  
Descriptif**

**L'AN DEUX MILLE DIX NEUF  
ET LE VINGT NEUF AOUT**

Nous nous sommes rendus ce jour aux environs de 10 heures, 166, traverse du cinéma, 13015 Marseille, et avons constaté ce qui suit :

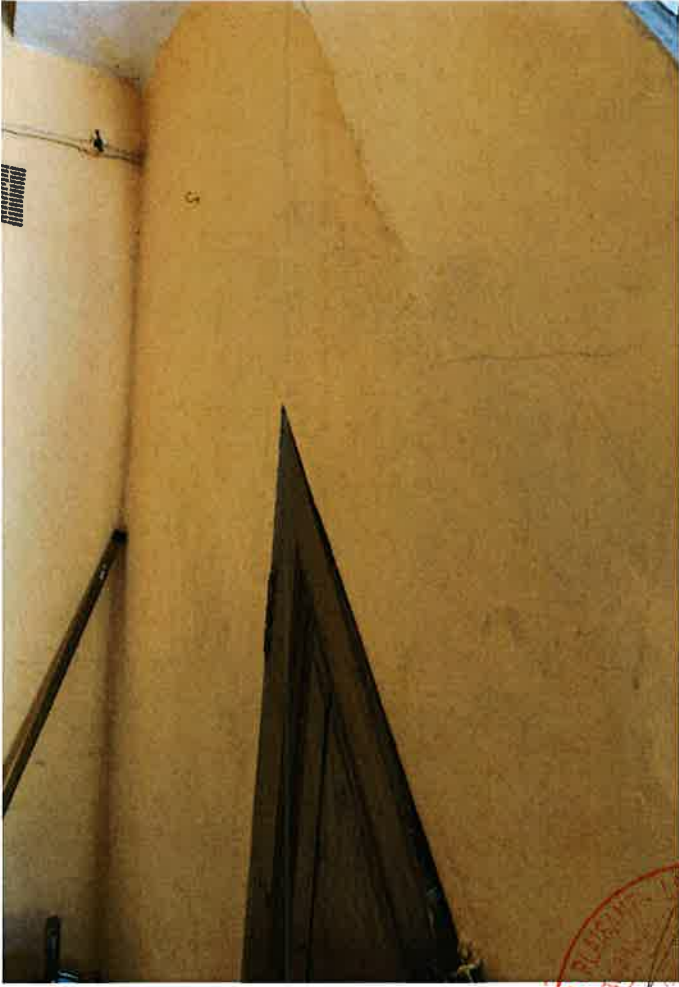
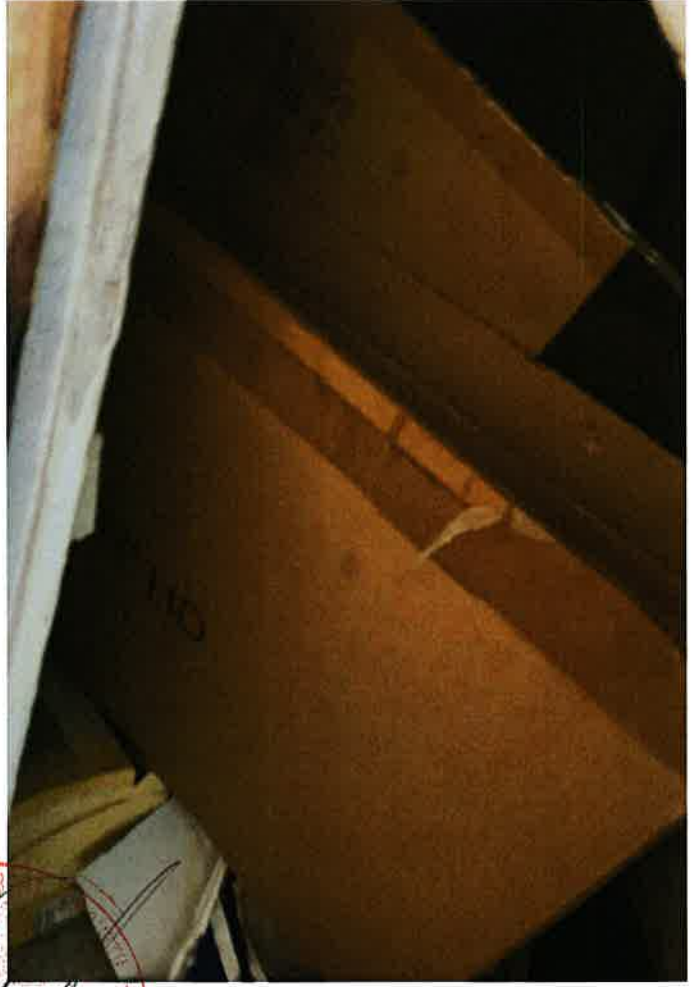
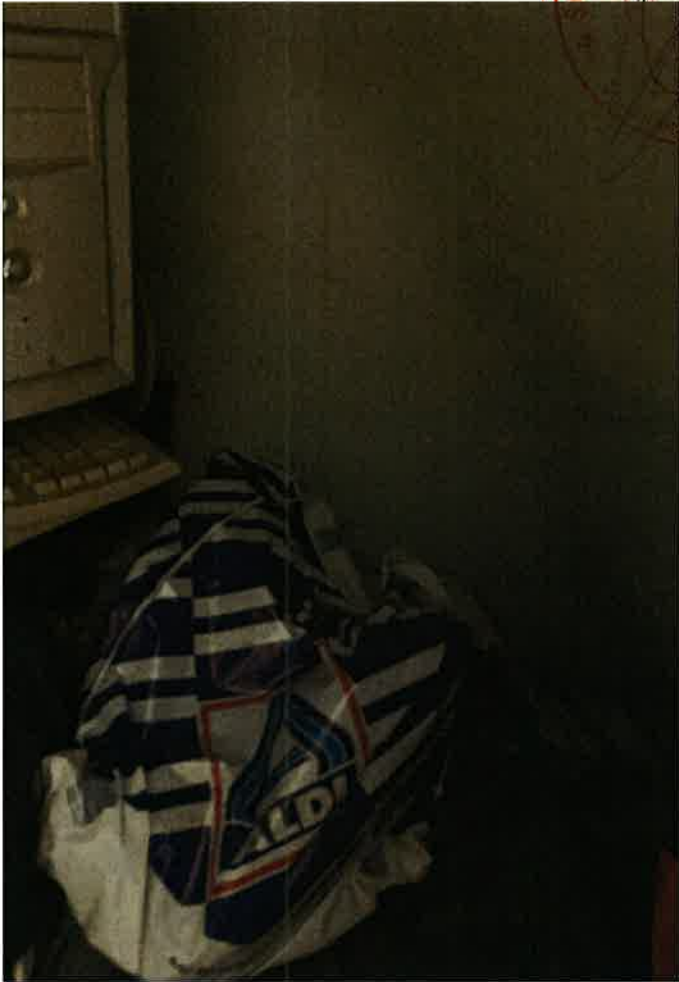
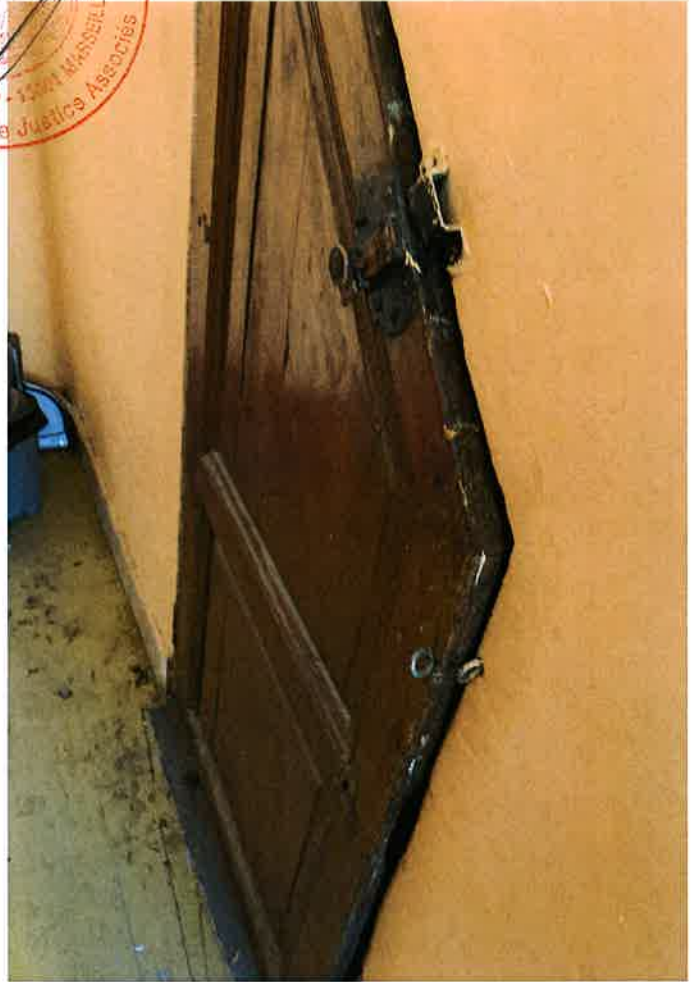
**ENTREE**

L'accès à l'appartement se réalise par une porte de bois assez anciennes équipée de trois serrures de type standard. L'on accède à proprement parler à l'appartement qui lui est habillé d'un carrelage de couleur claire en état d'usage dont les joints sont de couleur noire.

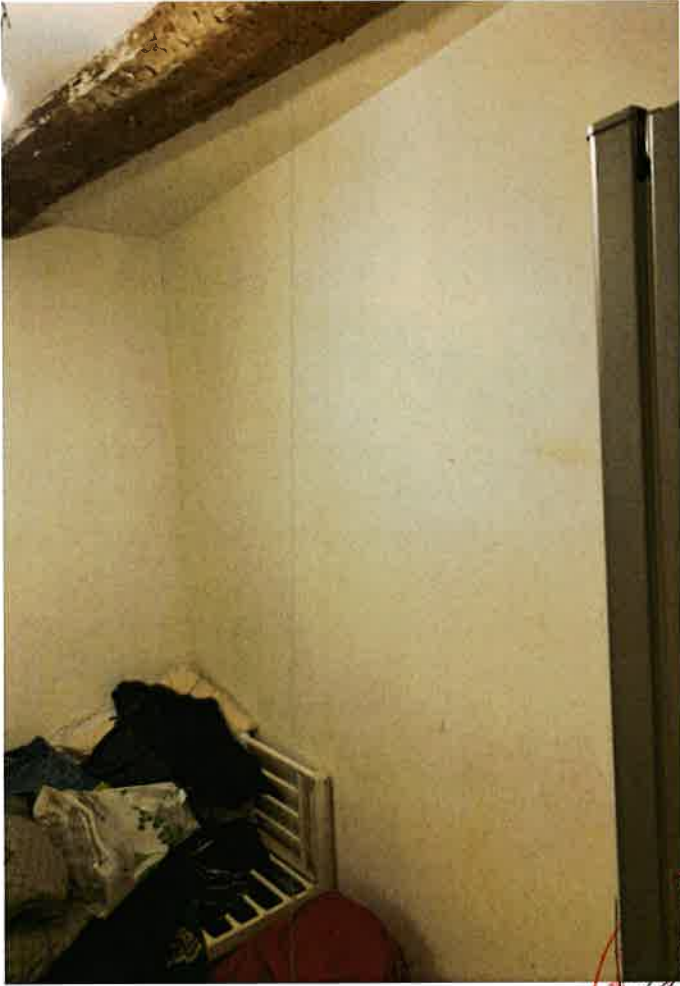
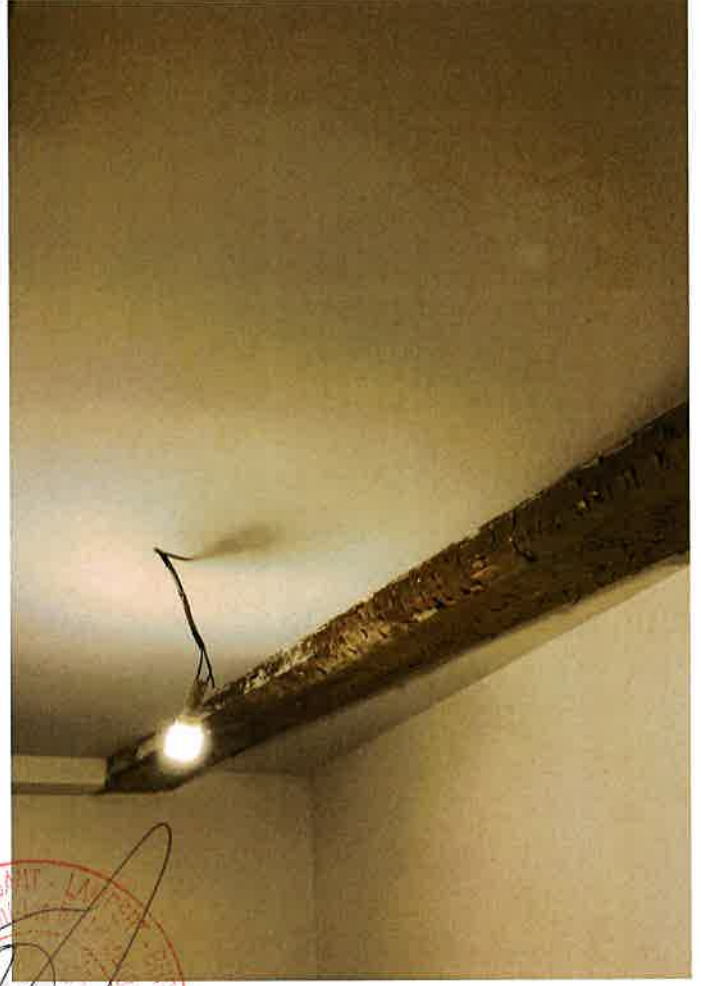
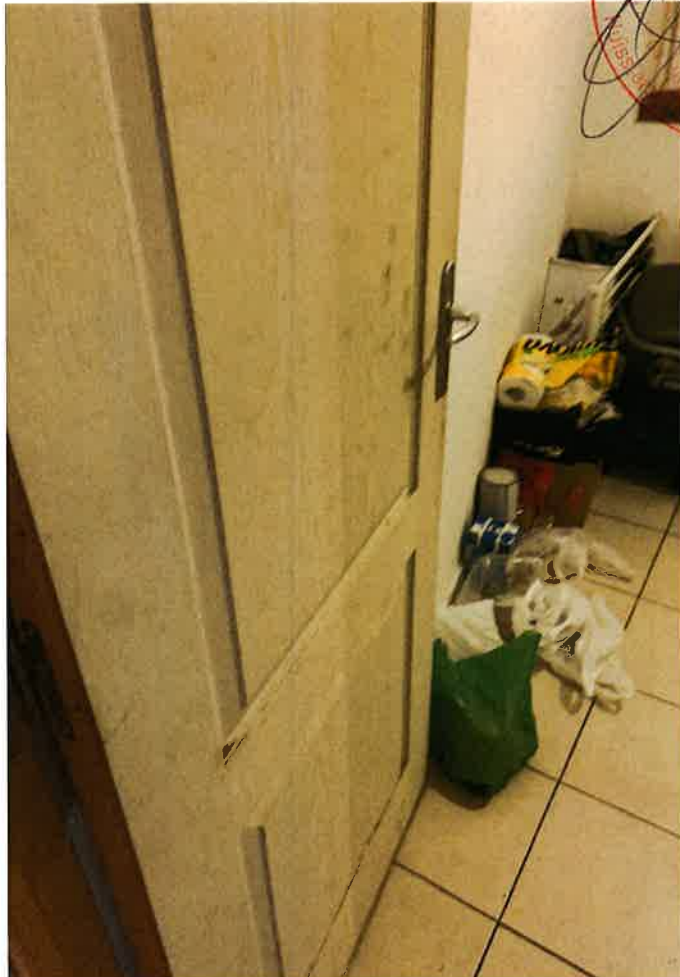
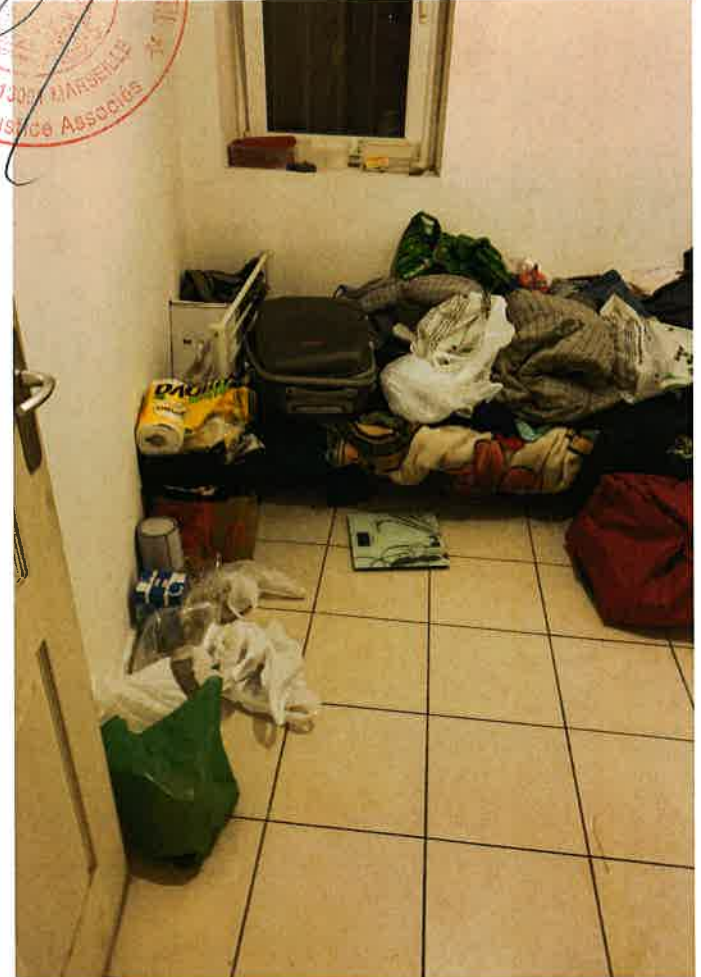
# CHAMBRE 1

L'accès dessert directement une chambre à coucher dont les murs sont habillés d'un revêtement blanchâtre nettement taché et impacté et relevons en plafond des poutres en bon état. Un lit, sa base et sa structure sont présents et du linge est « jeté » sur ce dernier. Un réfrigérateur est installé dans l'espace. Nous relevons que le système électrique gît et pend à travers les voiles.

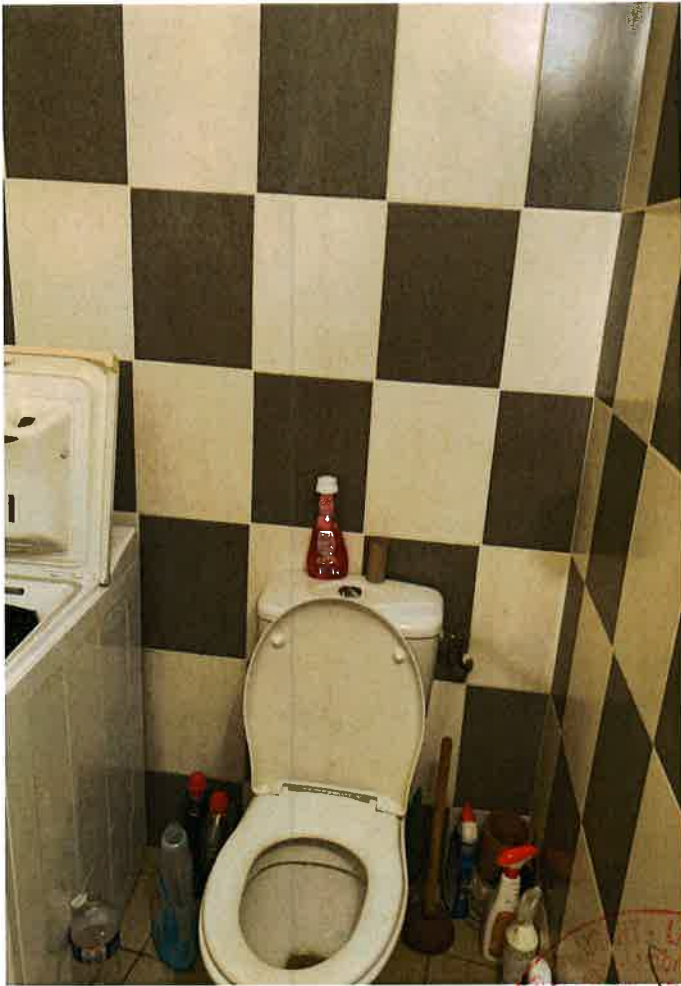
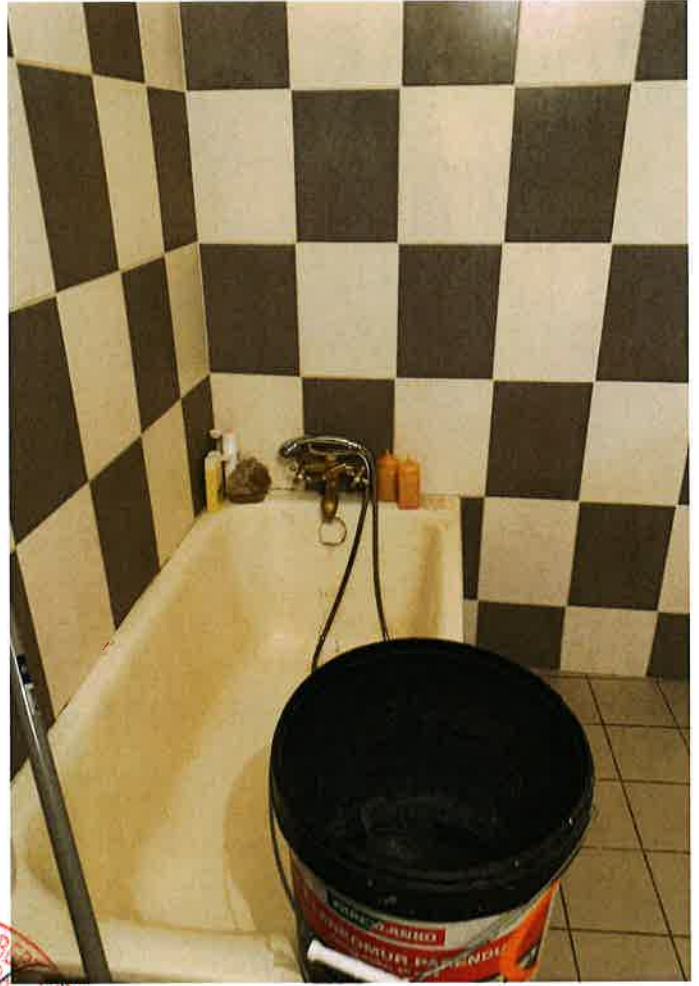
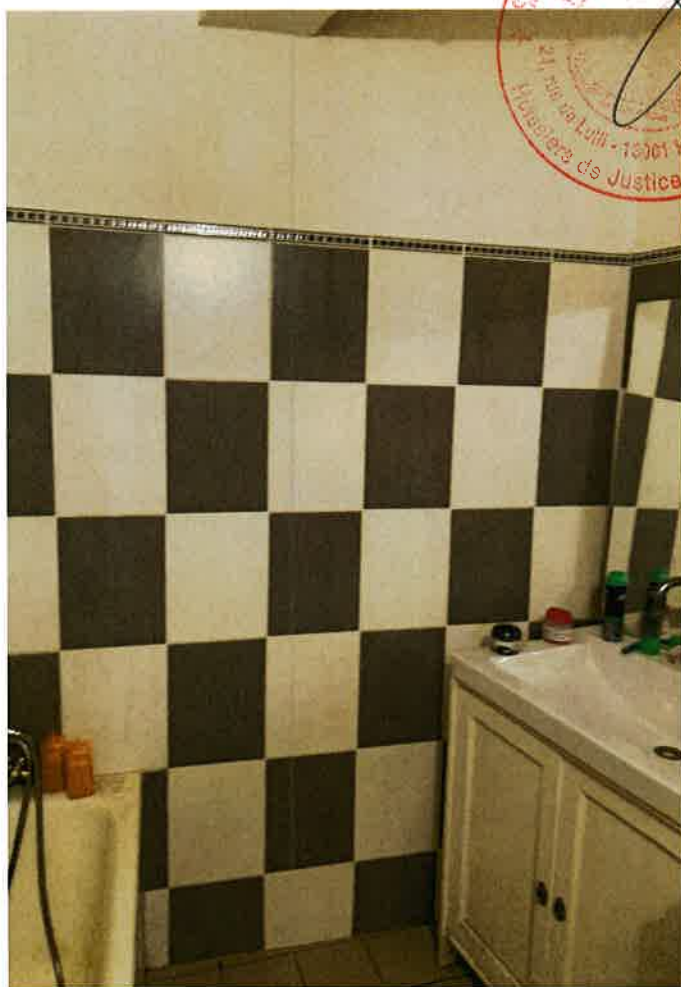
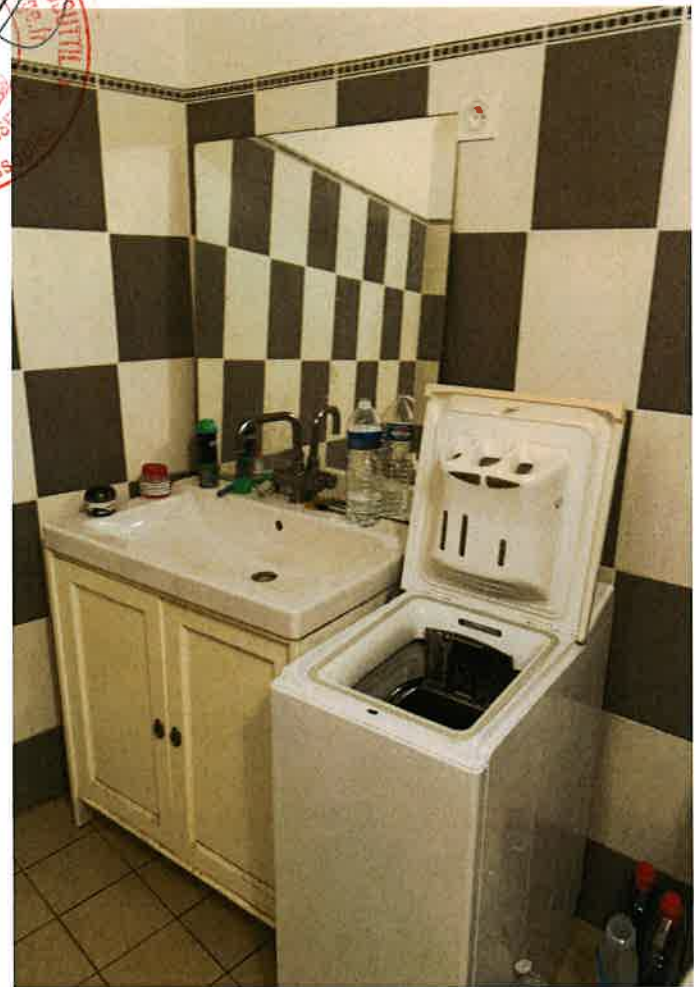
# SALLE DE BAIN

Face à cet espace, nous accédons à la salle de bain à laquelle l'on accède par une porte de bois impactée et présentant un coup en partie centrale. Le carrelage disposé au sol est de petit gabarit et nous relevons ici également que les joints sont noirâtres. La pièce est habillée d'un demi placage en carrelage en état correct, sans dégradation particulière et les blanchiments supérieurs ont

tendance à se craqueler et s'écailler par endroits, comme le montrent les photos annexées au présent acte.

Ici aussi, nous relevons que le système électrique est des plus sommaire. Une cuvette à l'anglaise avec chasse dorsale équipe cet espace, de même qu'une vasque assez ancienne posant sur meuble bas à 2 portes. De même encore nous relevons la présence d'une petite baignoire dont le tablier est carrelé du même placage et la robinetterie de cet équipement fuit de manière importante.

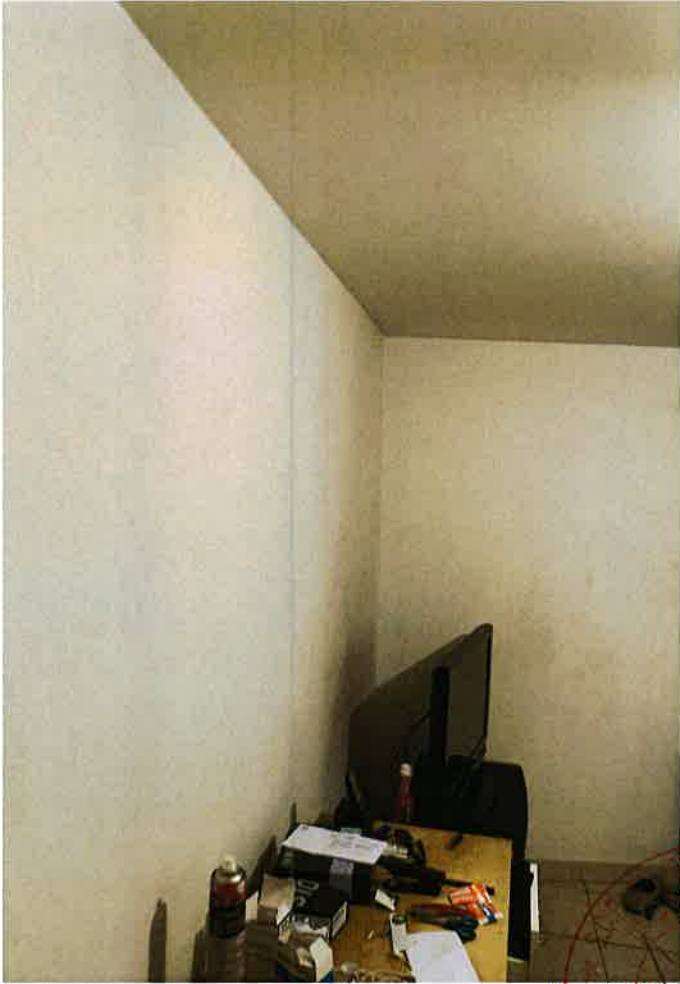
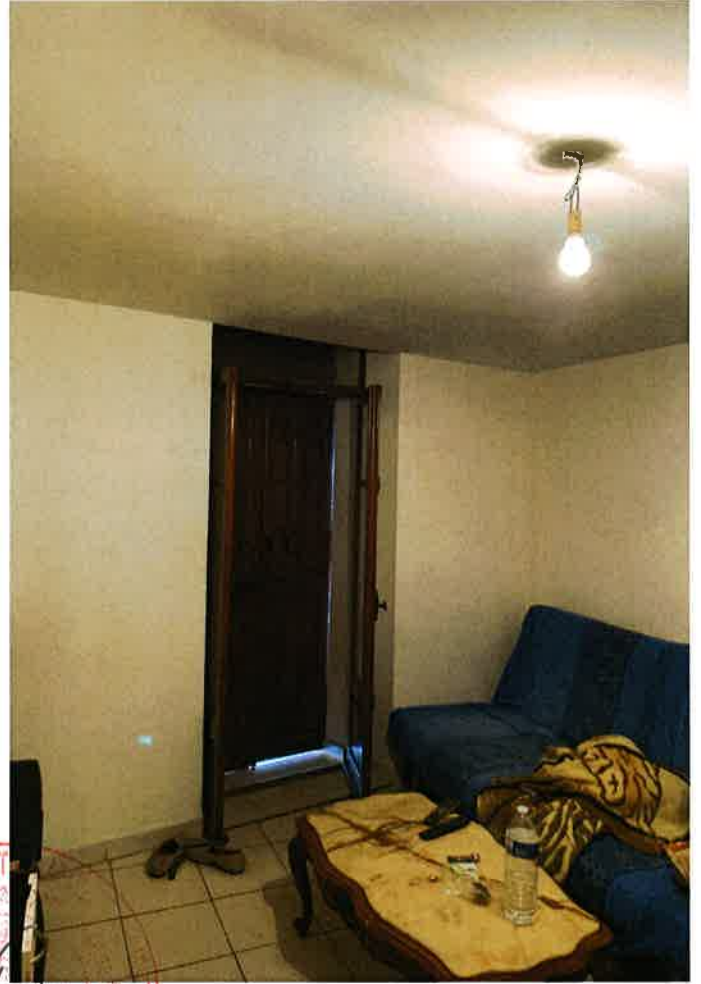
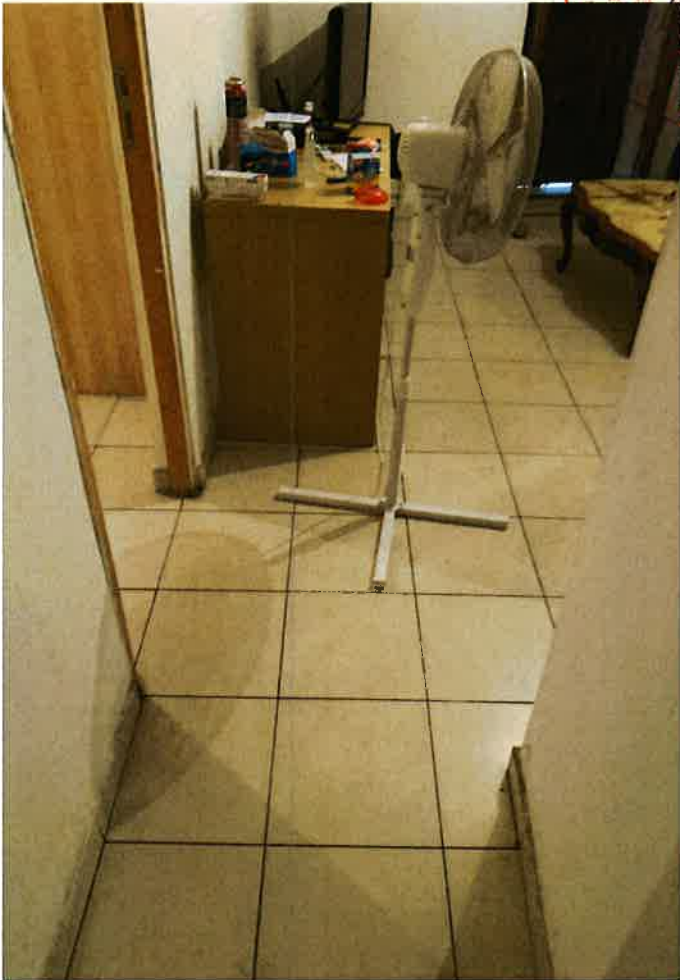
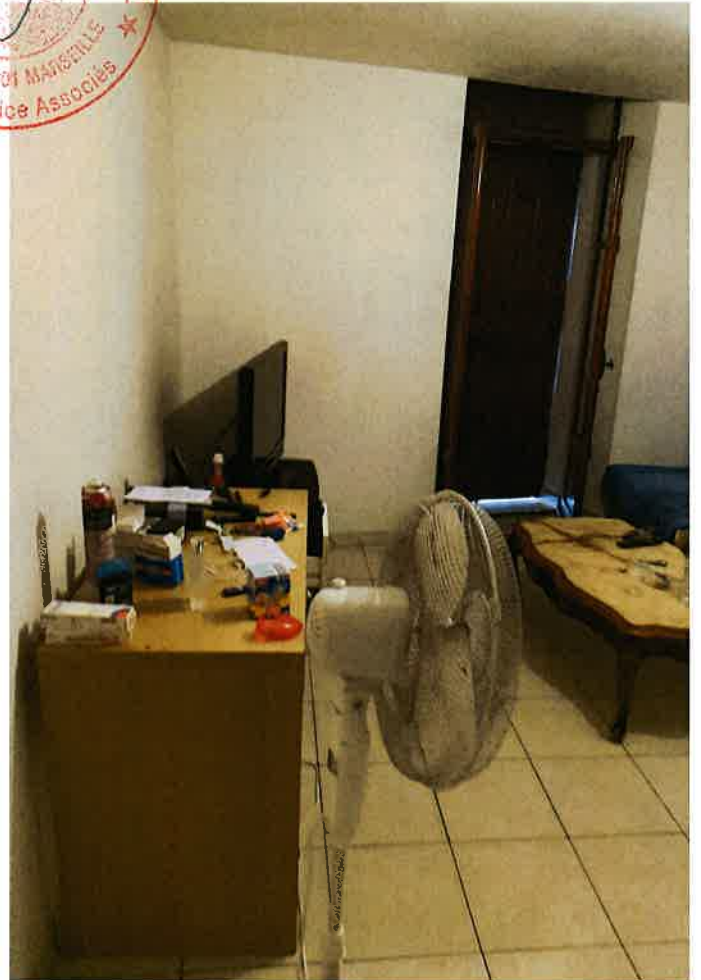
# SALON

Nous poursuivons notre accedit avec la pièce principale revêtue du même carrelage, c'est-à-dire un carrelage de couleur claire en état correct, mais non entretenu. Les voiles sont habillés d'un placo extrêmement taché et marqué avec des ombres très visibles. La pièce ouvre sur l'extérieur par un volet de bois en état d'usage, comme le montrent les photos annexées au présent acte.

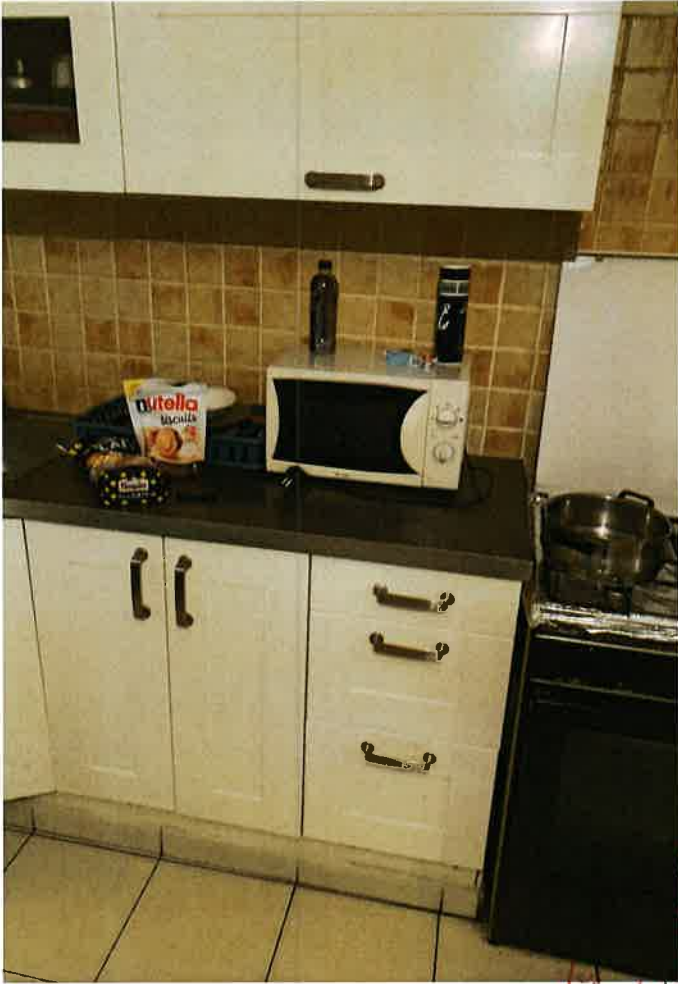
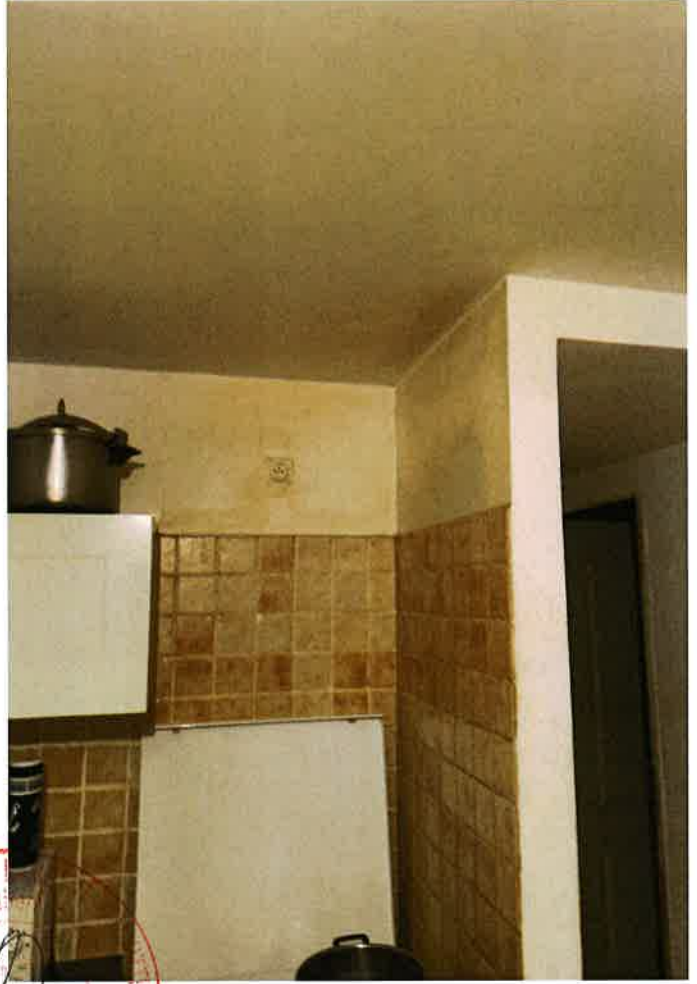
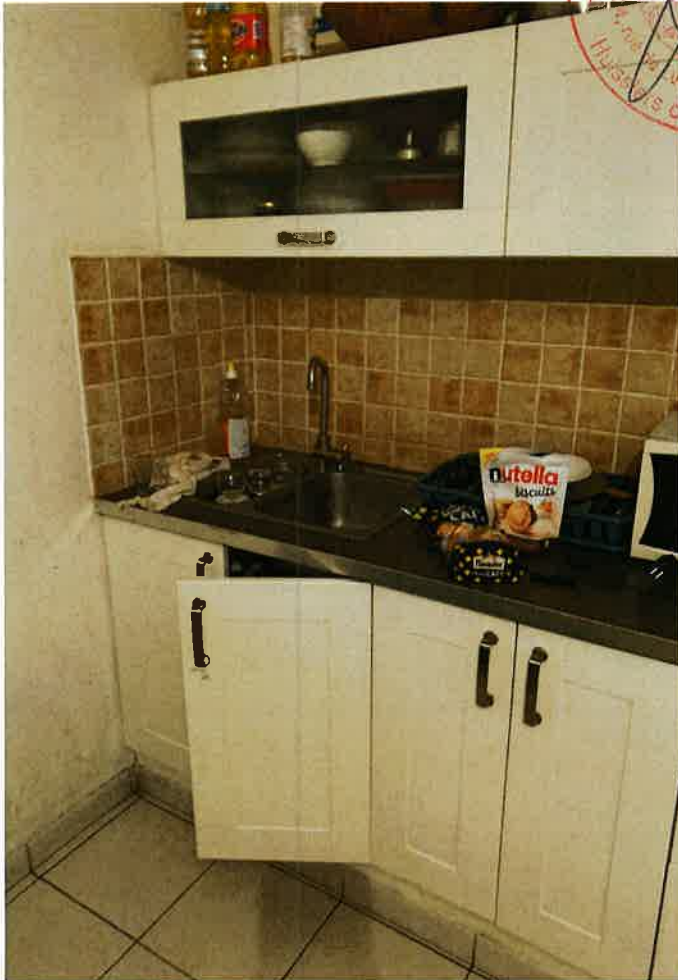
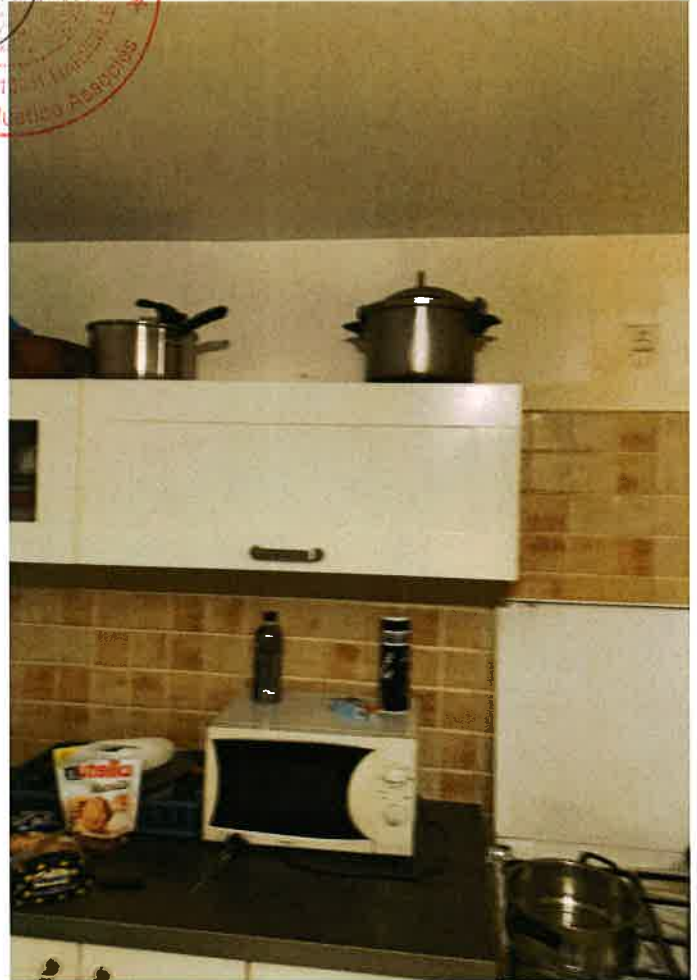
# CUISINE

Un coin cuisine est présent dans la pièce principale et la crédence en carrelage, assez récente, de couleur claire, est en bon état, tout comme l'évier en inox posant sur un plan de travail assez récent et de composites eux aussi récents. En partie basse, nous relevons la présence d'un meuble à quatre portes et deux tiroirs. En partie haute, nous relevons la présence de caissons de rangement et il est à noter la présence d'une plaque et d'un four de marque Sauter.

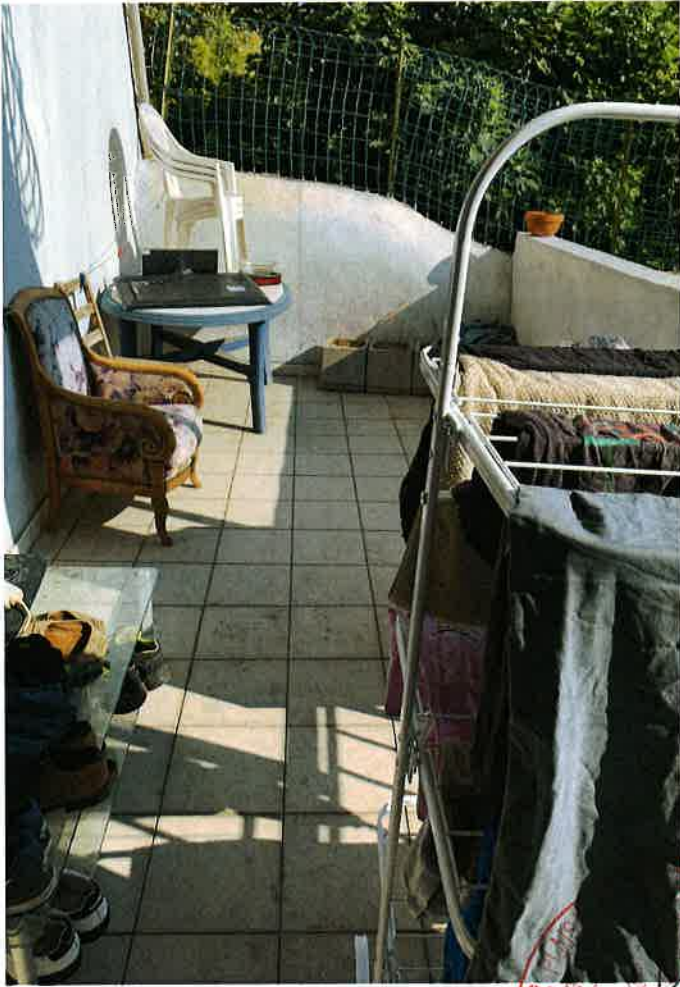
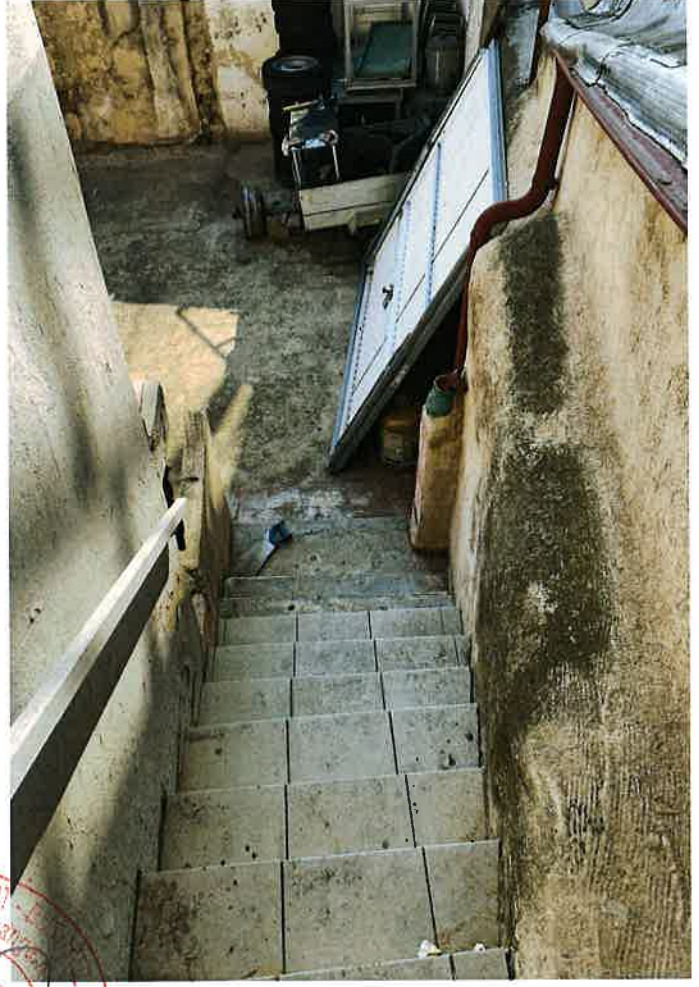
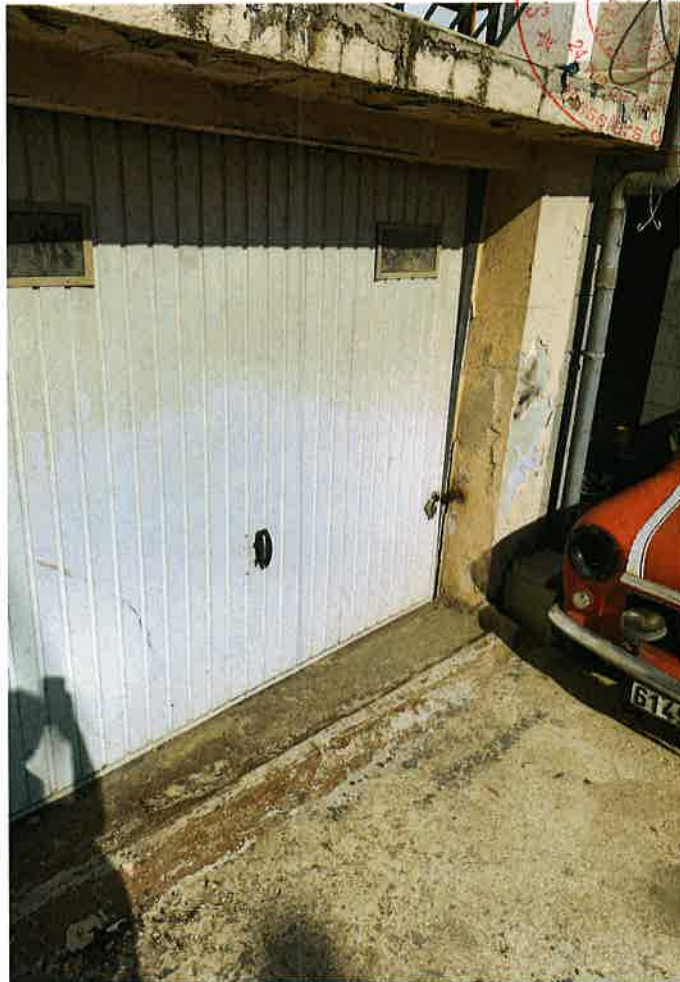
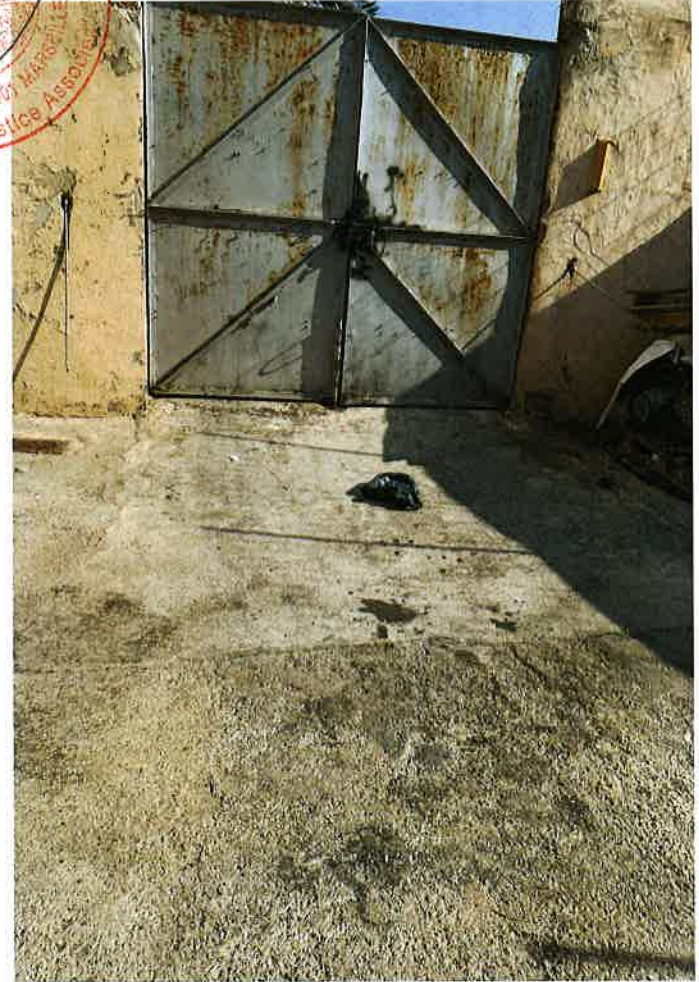
**EXTERIEUR**

Nous regagnons la partie extérieure pour constater la présence d'une terrasse et elle dessert un espace de stationnement. Cette terrasse est carrelée d'un revêtement en état correct présentant quelques tâches liées au défaut d'entretien.

En partie basse, au niveau de la zone de stationnement, nous constatons la présence de plusieurs roues et pièces automobiles. Nous relevons que le lot numéro 9 est présent sous la propriété et il sert de débarras, et n'est aucunement occupé, ni dans la possibilité de l'être en l'état actuel.

Comme le montrent les photos annexées au présent acte, ce lot n°9 n'est nullement habité ni prévu à cet usage, de nombreux gravats étant visibles à cet endroit, tout comme des matériaux tels que tasseaux, plaques, du matériel de maçonnerie se retrouve une nouvelle fois sur les lieux.
