## PROCES VERBAL DESCRIPTIF PORTANT SUR L'IMMEUBLE DE

LUNDI VINGT SEPT MAI DEUX MILLE DIX NEUF

CERTIFIONS nous être transporté ce jour à 14 heures 00, 3 Traverse Béranger Vallon des Tuves 13015 MARSEILLE accompagné de Monsieur José SILVA en qualité de diagnostiqueur.

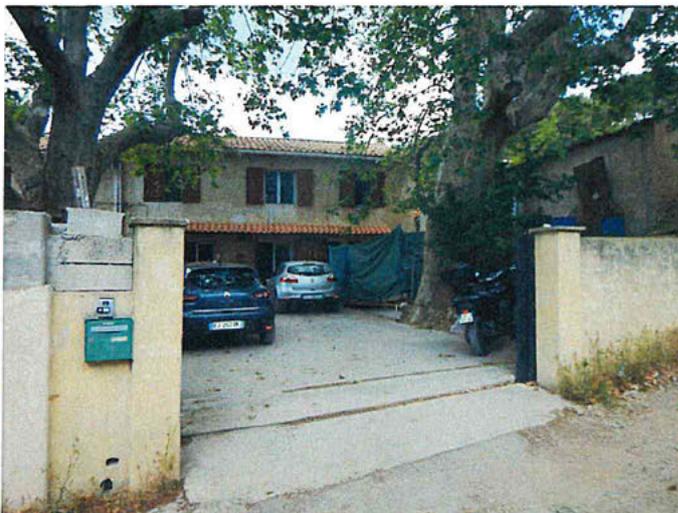
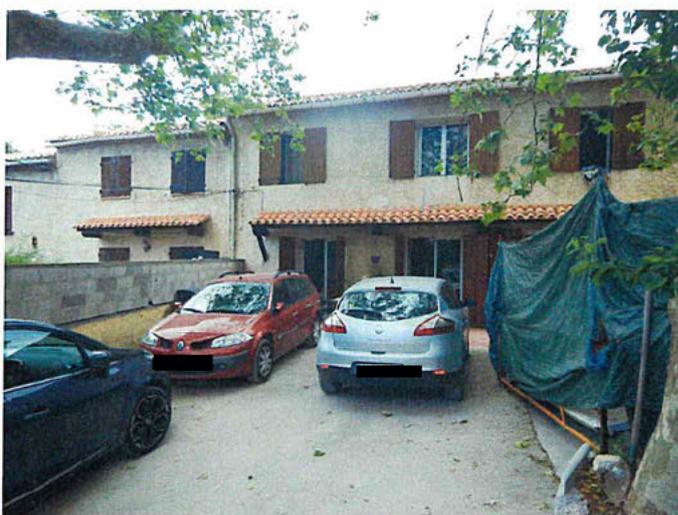
Cette maison élevée d'un étage sur rez-de-chaussée est accessible depuis la traverse Béranger par le franchissement d'un portail métallique coulissant donnant accès à un espace au sol cimenté servant de parking.

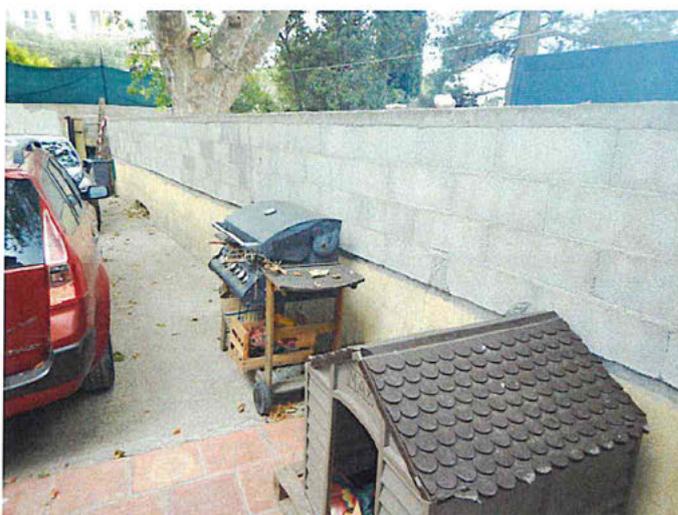
Cette maison est délimitée du voisinage par un mur en aggloméré de ciment côté gauche en entrant.

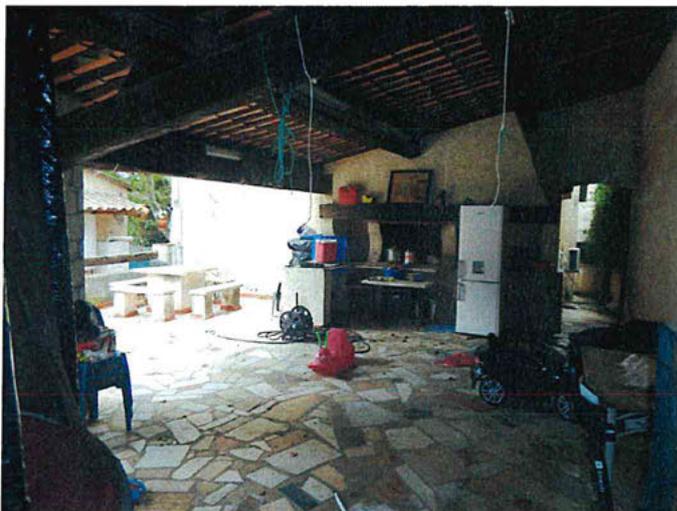
La maison communique au Sud-Est à une grande terrasse couverte.

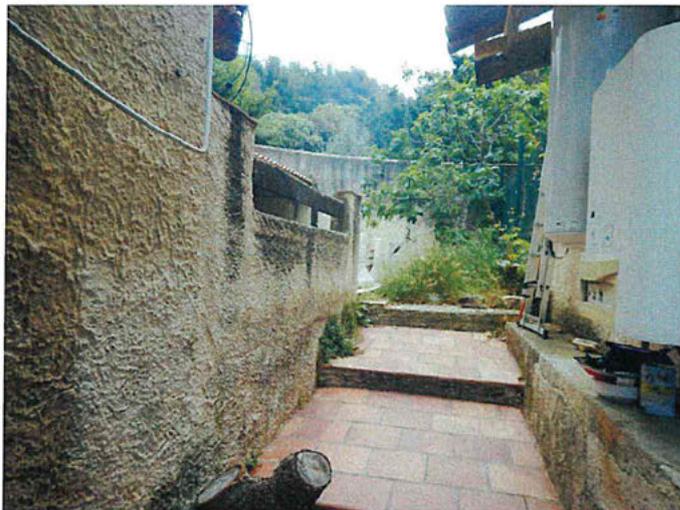
On y accède grâce à des escaliers en pas d'âne recouvert d'un carrelage rouge.

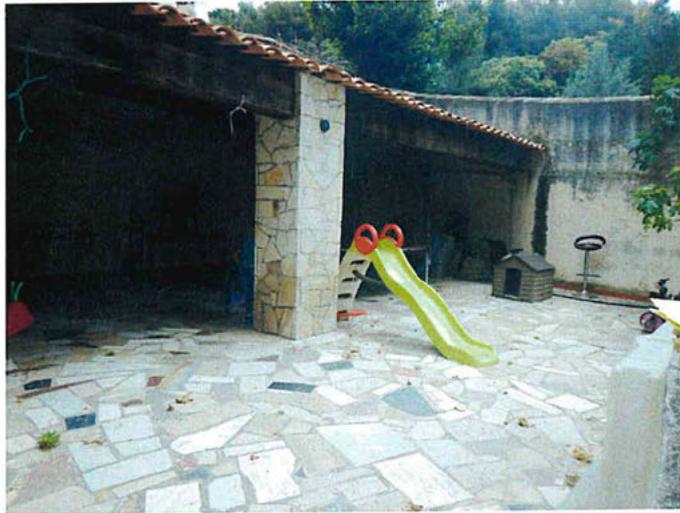
Les murs recouverts d'un crépi sont à l'état d'usage.

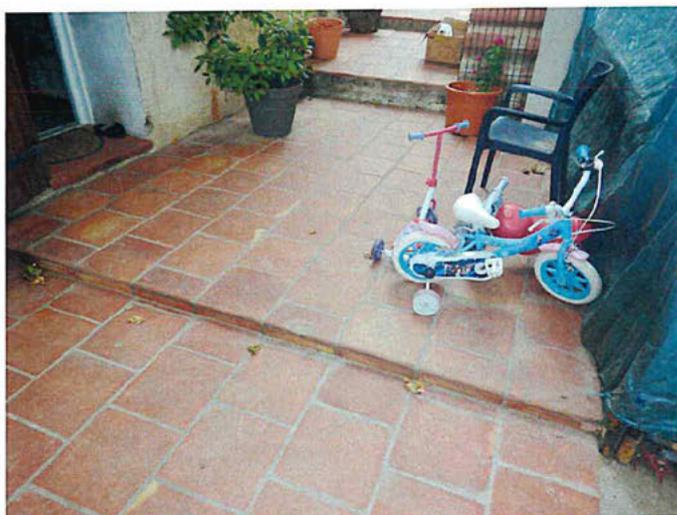
Une petite terrasse carrelée est visible sur toute la largeur de la maison.

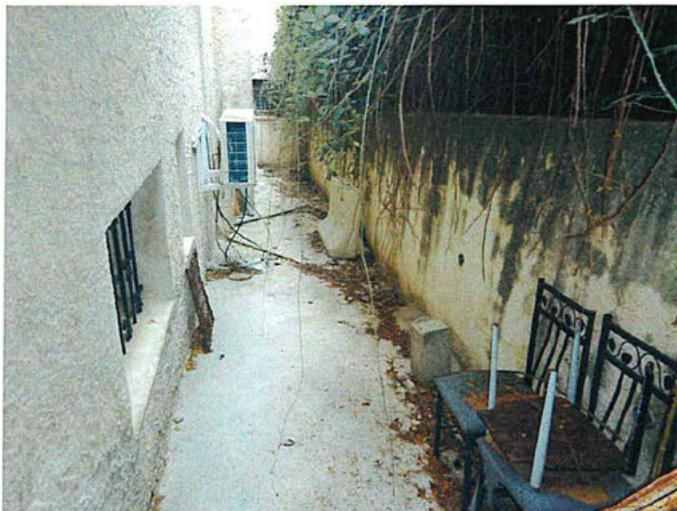
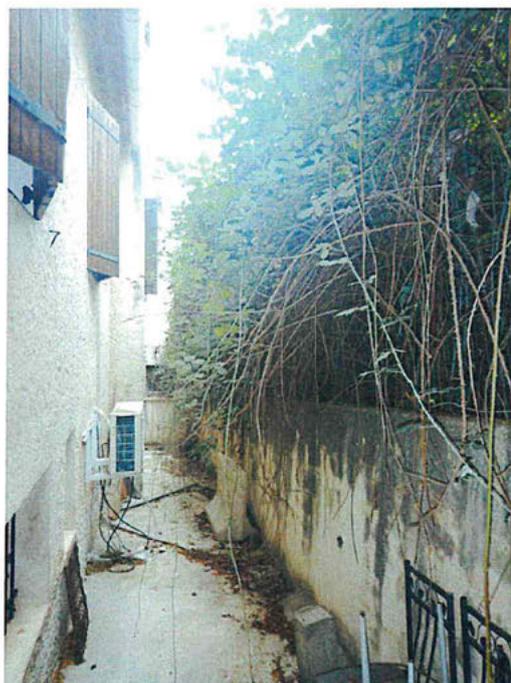
Un mur d'environ 1 mètre 20 de haut recouvert d'un crépi à l'état d'usage et surmonté d'une clôture grillagée sépare les deux fonds.

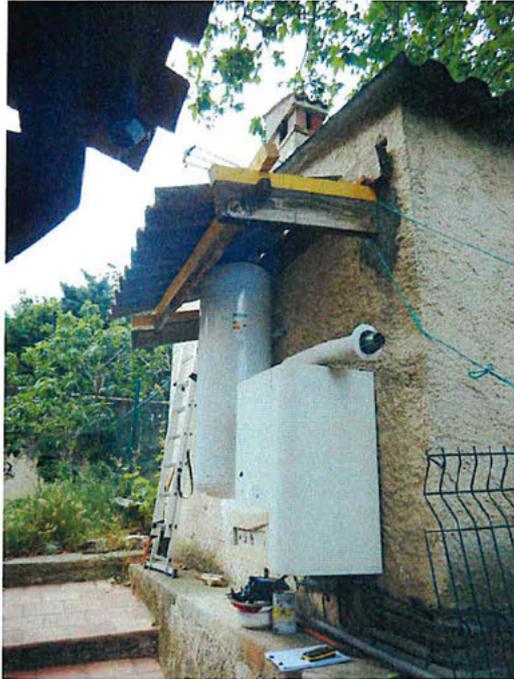
Le chauffage est un chauffage électrique, car le chauffage central au gaz ne marche plus.

La chaudière fixée sur le mur de la maison mitoyenne est en panne selon [REDACTED].
