PROCÈS VERBAL DESCRIPTIF

L'AN DEUX MILLE VINGT
ET LE DOUZE MARS

Nous nous sommes rendus ce jour aux environs de 10h45 sis Quartier Beaufort, lieudit ROUSSIER, 800 Route de Puyricard 13100 Aix-en-Provence où étant et en présence de Monsieur SILVA, gérant de la société de diagnostics immobiliers, de Monsieur SALA, gérant de la SARL ABC DELTA OUVERTURE et de Monsieur AHNOU, témoin, nous constatons ce qui suit

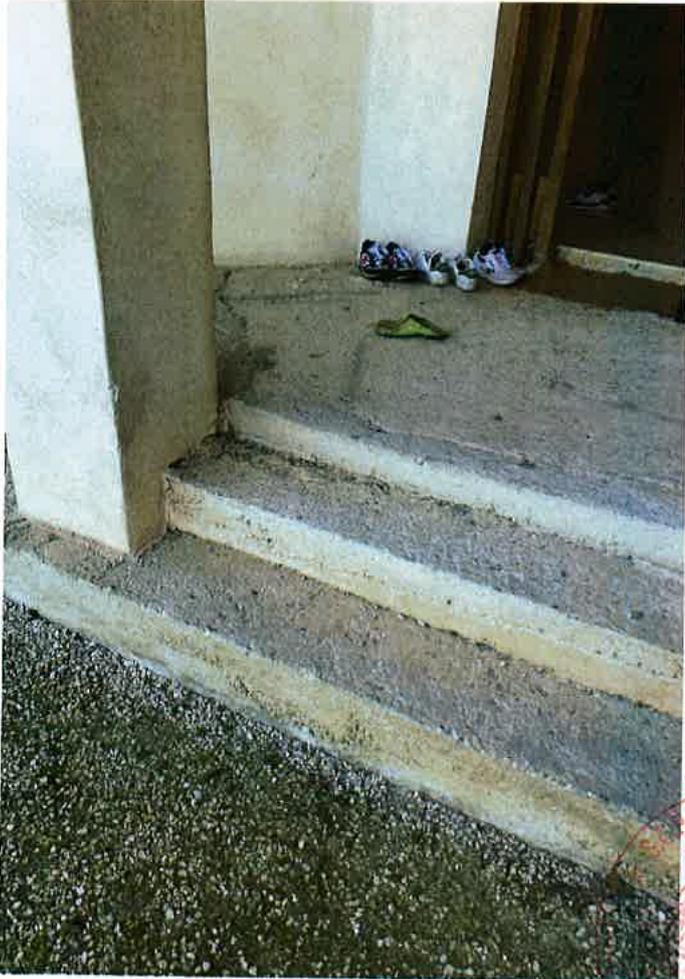
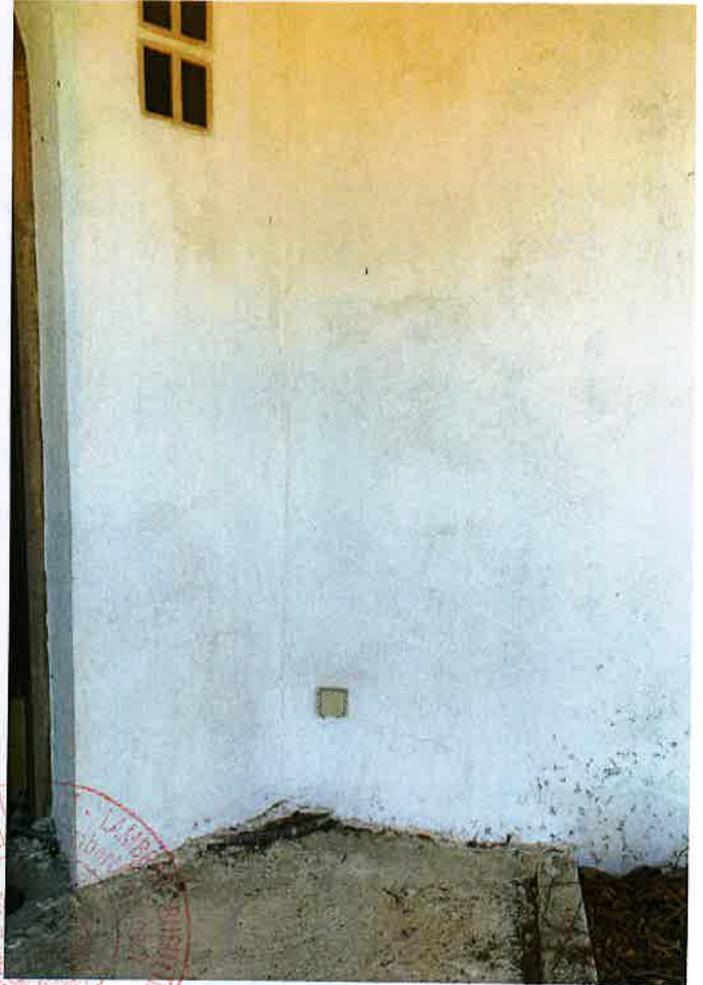
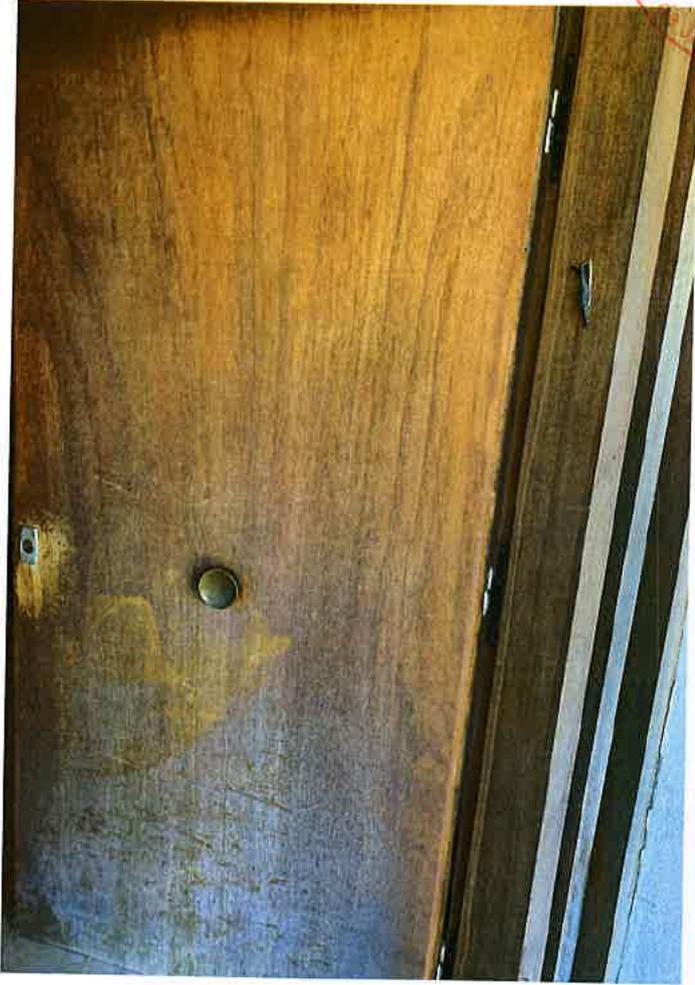
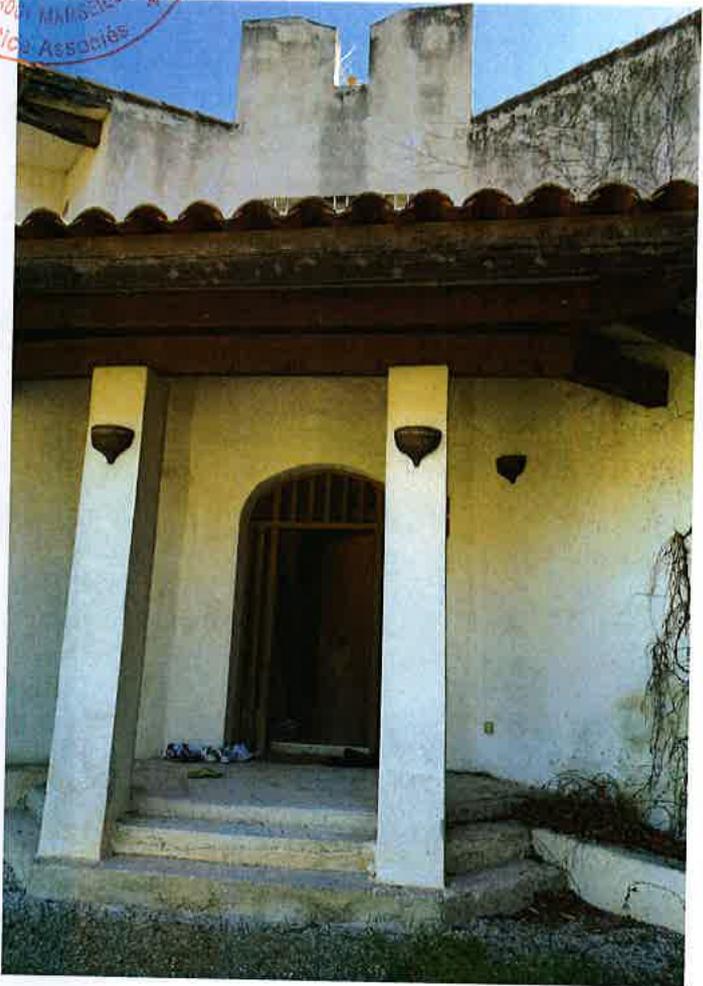
**HALL
D'ENTRÉE**

Advenus à l'intérieur, nous relevons la présence d'une entrée voutée et pouvons noter qu'au sol, se situe un carrelage de type marbre, assez ancien, présentant d'importants marquages avec des griffures omniprésents, notamment au niveau de l'ouverture de porte.

Les voiles, eux, sont revêtus d'une peinture assez ancienne nettement marquée en partie basse et présentant des déformations et craquelures en plusieurs endroits. Nous relevons que l'accès dessert plusieurs pièces.

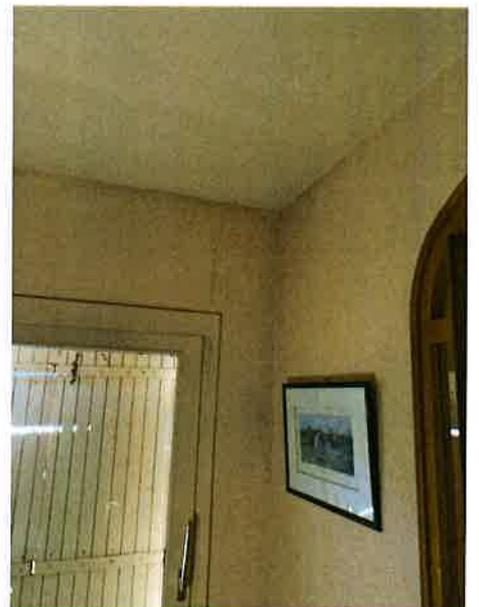
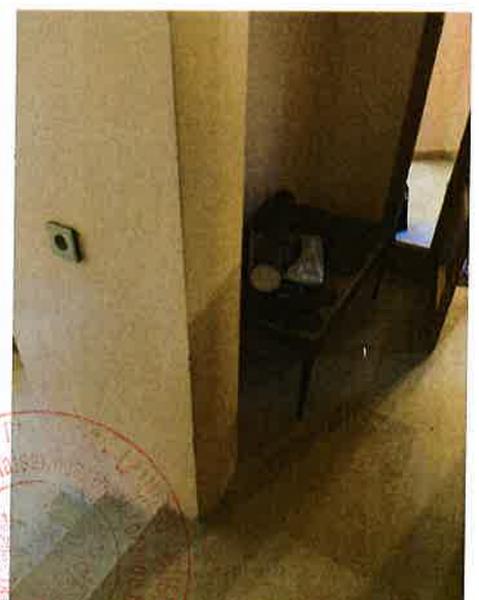
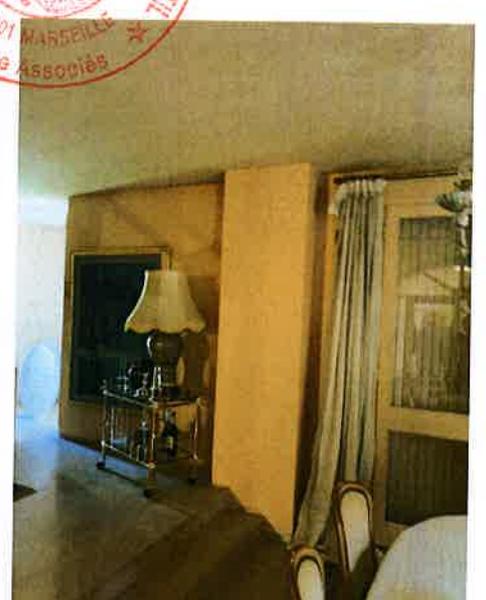
SALON 1

Ici, nous retrouvons le même carrelage inférieur, de type marbre et pouvons noter que les lieux sont en état correct, bien que nous relevons que plusieurs plinthes sont retirées.

Nous relevons, également, que les blanchiments des voiles, eux sont en état d'usage et présentent des fissures, des craquelures, des déformations que nous prenons le soin de photographier.

Un pan mural s'est, lui, détérioré et nous relevons une grosse fissuration très visible. Le pan mural s'étant complètement détaché de son support.

Ici aussi, nous relevons le même revêtement inférieur et supérieur qui présente les mêmes stigmates au niveau des placages et des plinthes. En effet, le revêtement peinture s'est écaillé en de nombreux points rendant un aspect non entretenu à l'ensemble.

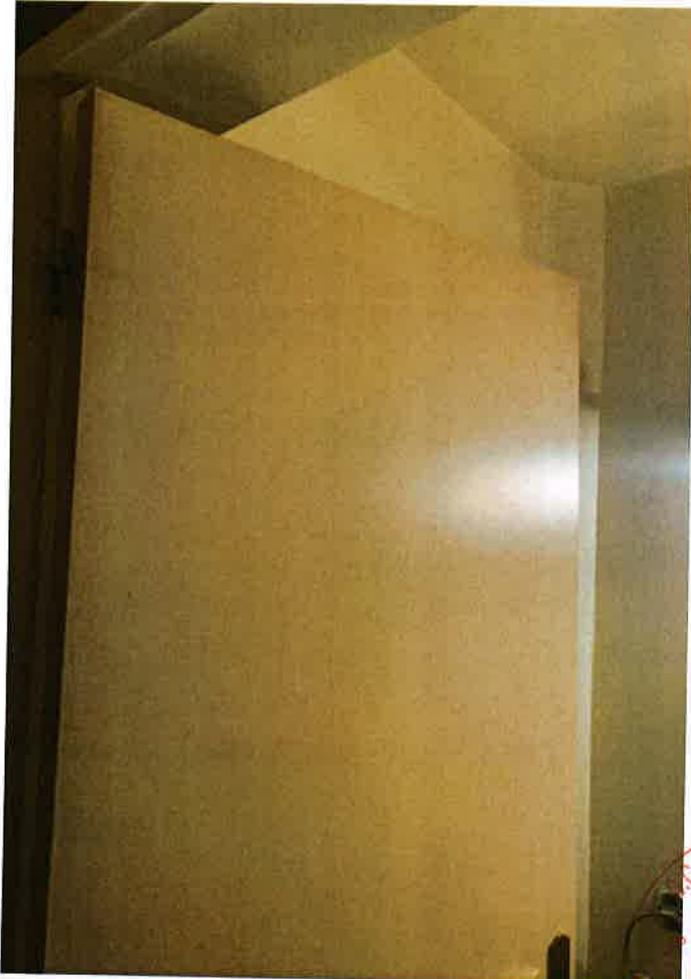
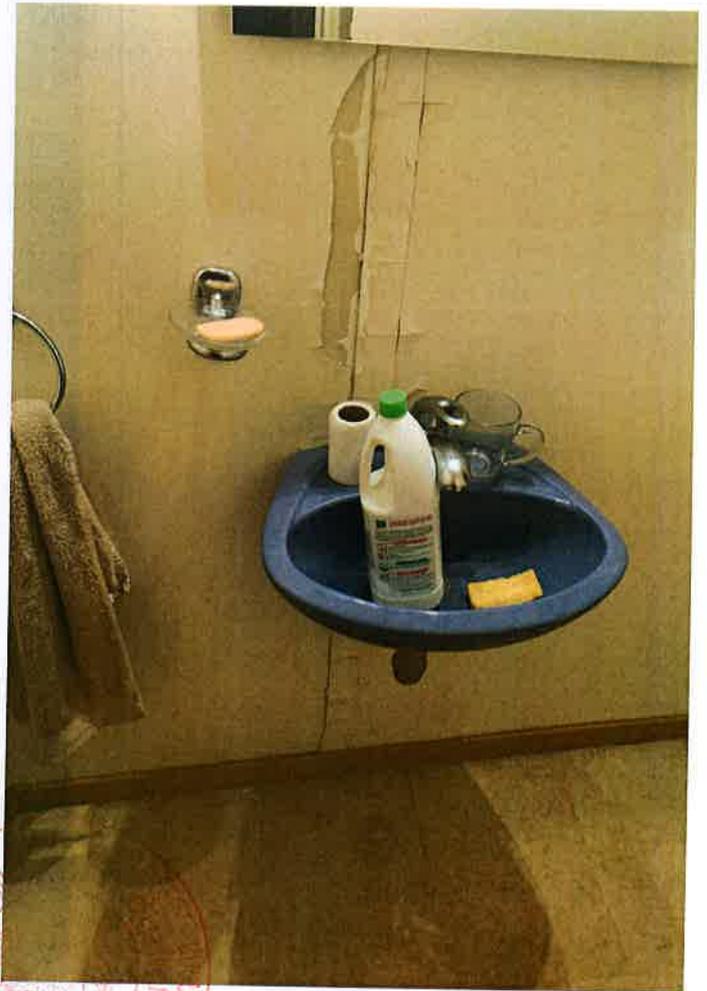
TOILETTE

Ici, nous relevons la présence d'une vasque en faïence de couleur bleutée servant de lave-mains dont le scellement est à revoir et dont le revêtement, s'est, lui écaillé par endroits comme le montrent les photos annexées au présent.

Dans la pièce communicante, nous constatons qu'il s'agit de toilettes avec cuvette à l'anglaise avec chasse dorsale assez ancienne et dont les revêtements supérieurs ont craquelé et sont, aujourd'hui littéralement « scotchés ».

Le revêtement inférieur est similaire et nous relevons que le coffrage est largement défraîchi et s'est disloqué par endroits.

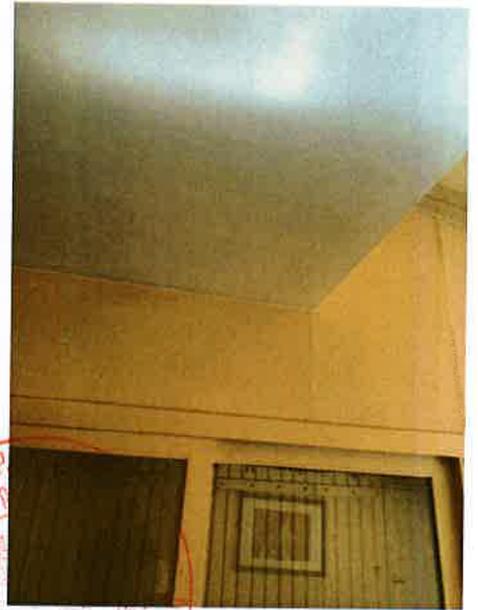
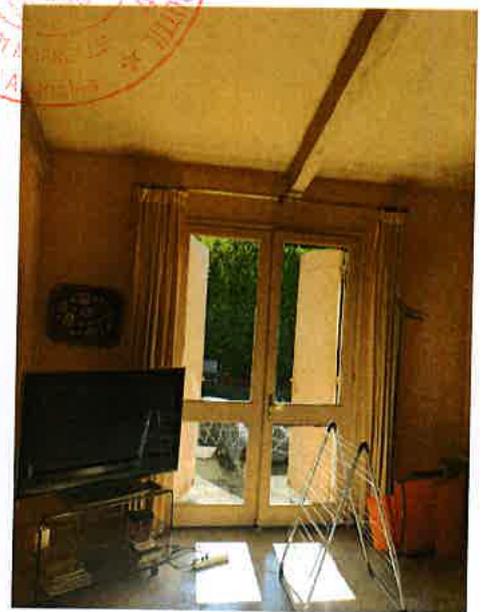
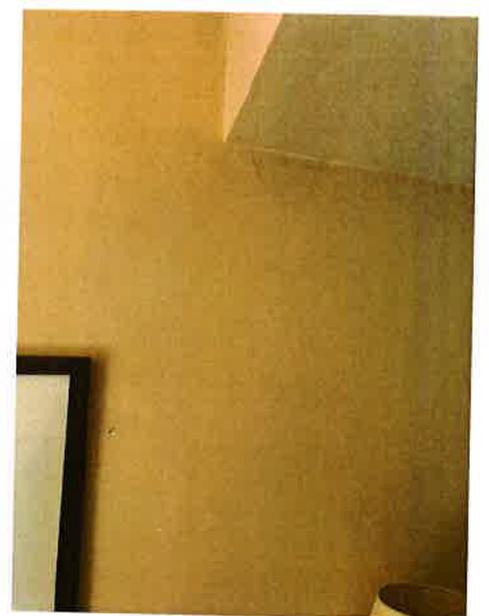
SALON 2

Dans le salon numéro 2 : L'accès se réalise par une porte fenêtre à deux vantaux dont les boiseries sont dans un état similaire et nous relevons, qu'une nouvelle fois, le revêtement peinture qui habille les murs a craquelé et s'est délité par endroits.

Nous constatons que le sol est habillé d'un carrelage similaire, de type marbre, en état d'usage présentant quelques ombrages et décoloration du support liée à l'exploitation des lieux.

Au niveau des supports muraux, nous relevons que le revêtement peinture, lui, de couleur claire est en état correct, même si nous relevons effectivement, quelques fissures symptomatiques sur l'ensemble de la bâtisse.

Ici, nous pouvons noter que la pièce se trouve mansardée, sur une phase descendante avec une structure laissant apparaître l'arbalétrier. Nous relevons une fissure descendante sur le voile situé à l'Est.

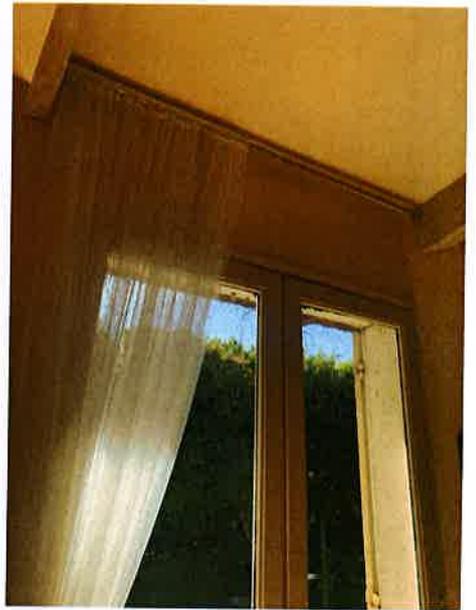
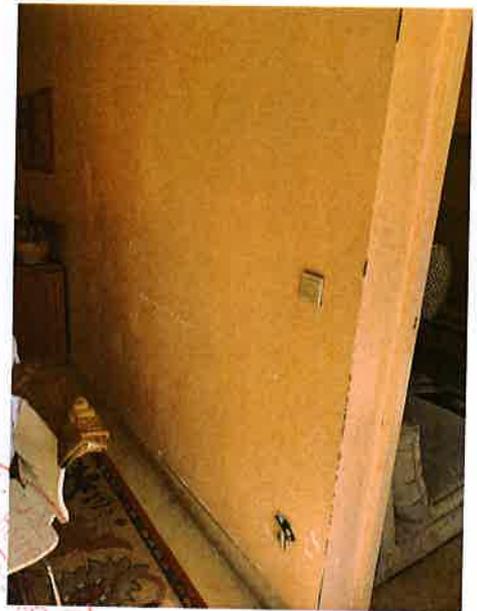
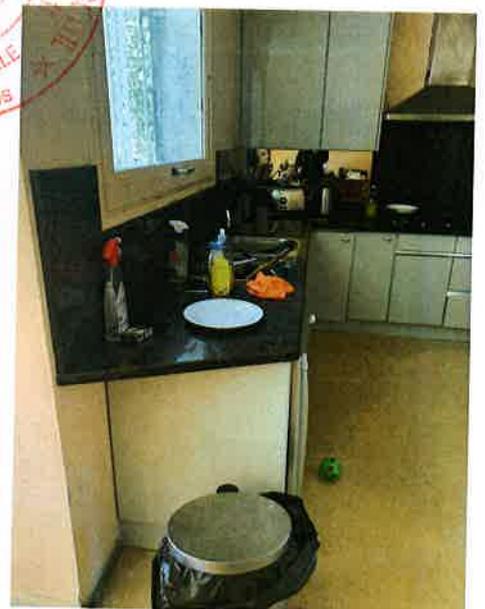
CUISINE

Cuisine : Dans cette pièce, nous relevons que le sol est habillé d'un carrelage dans des tons similaires, mais présentant d'importants marquages et dont nous relevons les stigmates d'une jouissance et d'un usage importants.

En ce qui concerne les revêtements muraux, nous relevons plusieurs fissures dont celles que nous avons pu constater dans la pièce voisine (salon n° 2), la fissuration étant traversante.

Des marquages sont visibles sur ce voile et nous pouvons noter quelques dégradations du revêtement qui s'est écaillé et délité en plusieurs points.

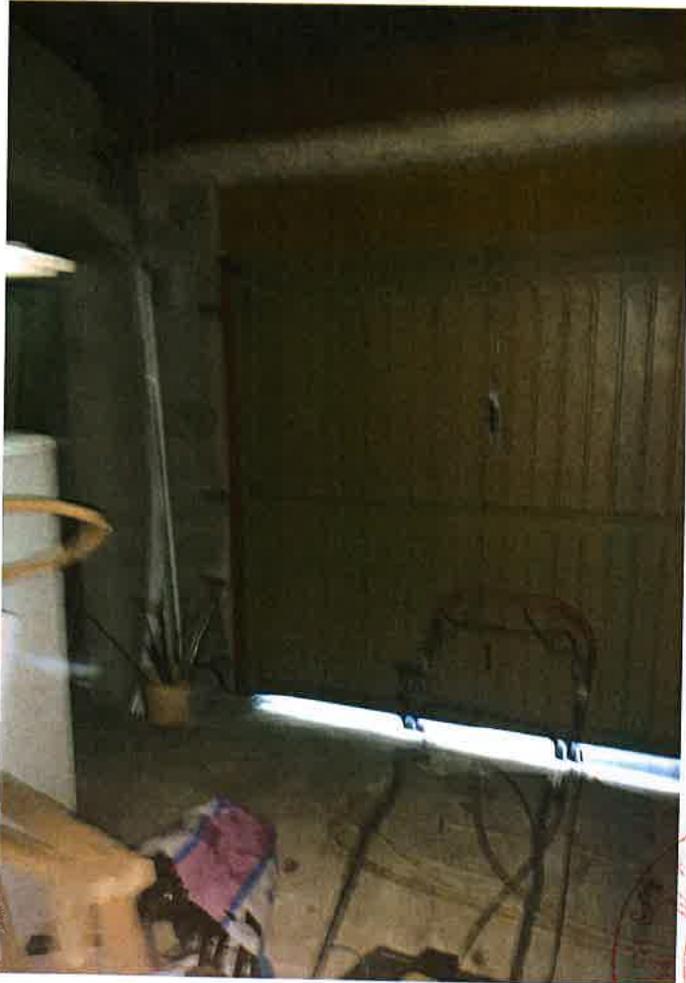
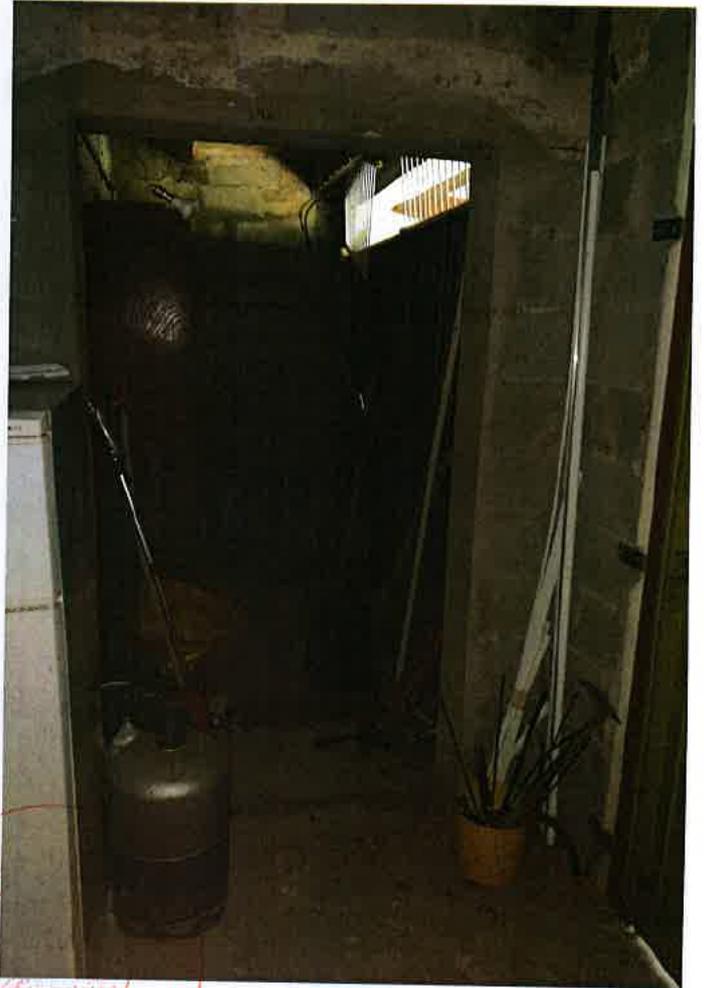
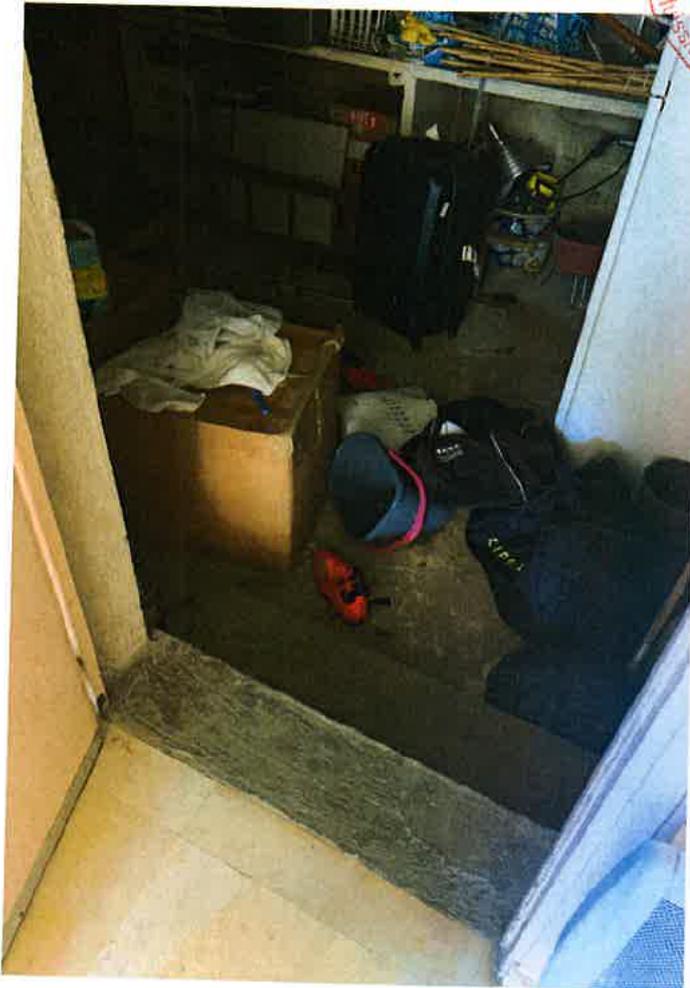
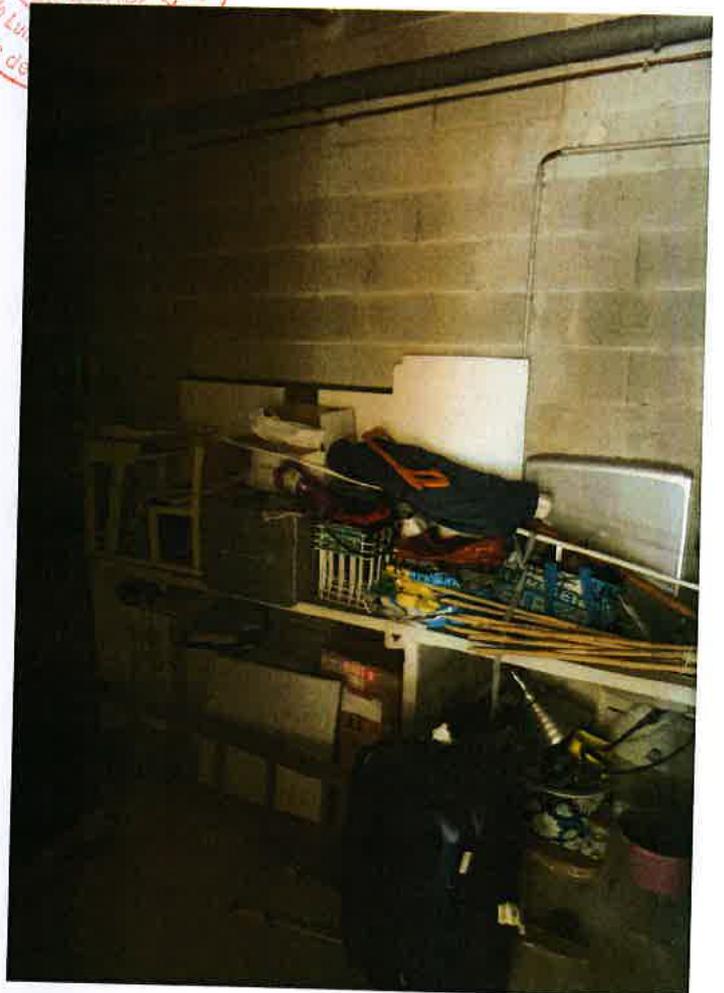
GARAGE

La cuisine permet également l'accès à un garage d'environ 20 m² où nous relevons que les voiles sont d'aspect brut et nous pouvons apercevoir les parpaings.

Une porte de garage métallique est présente et nous photographions l'ensemble permettant également de voir le revêtement de type tuiles ondulées en partie supérieure. Le garage est aujourd'hui occupé comme zone de stockage.

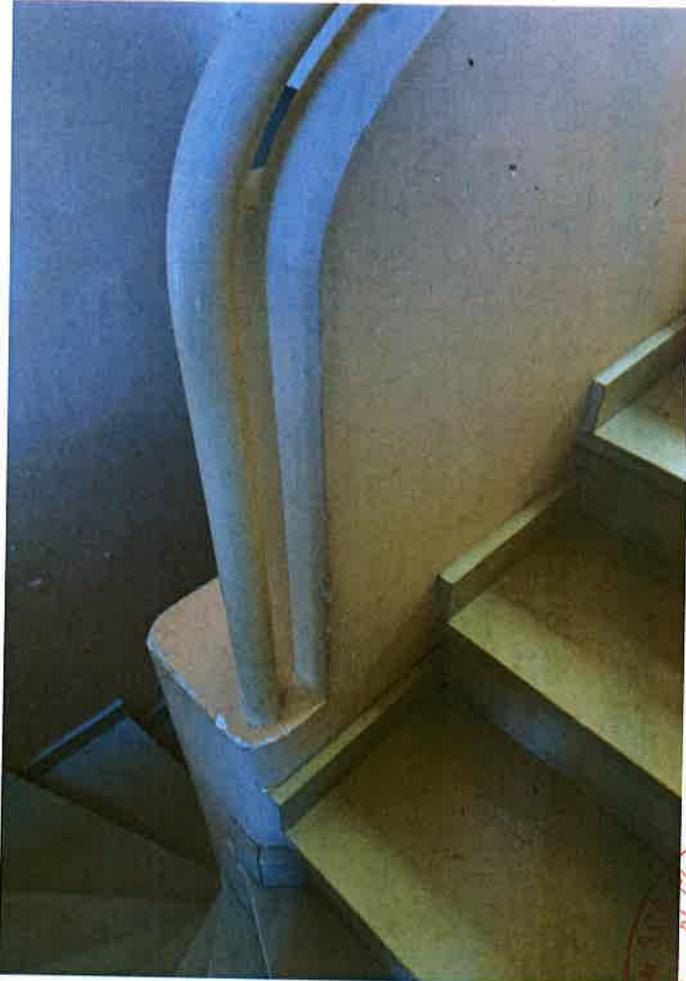
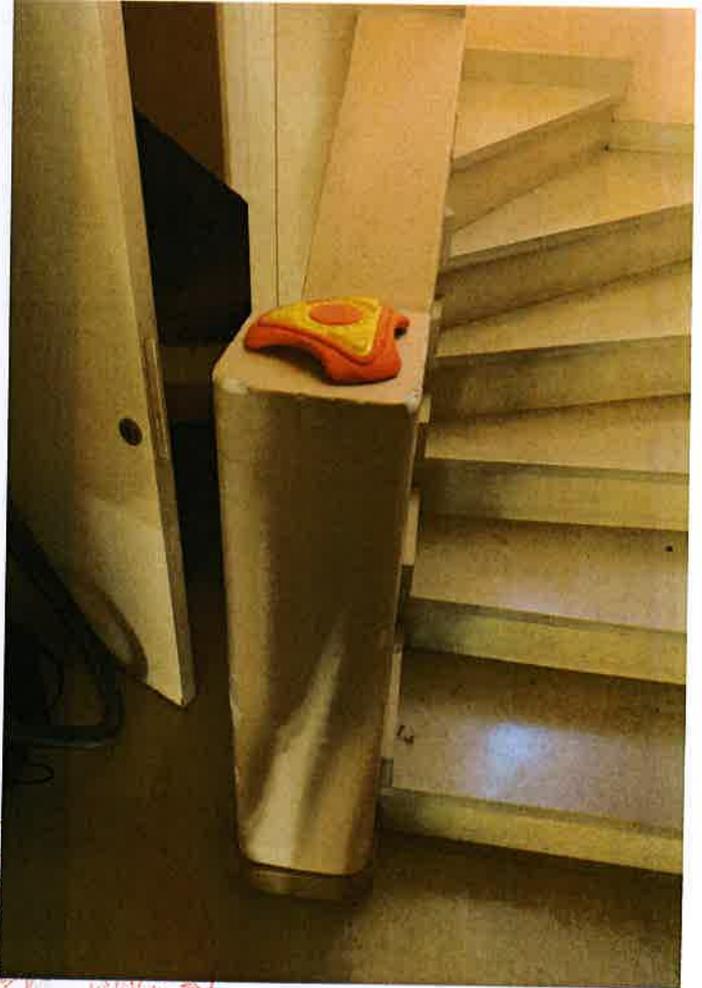
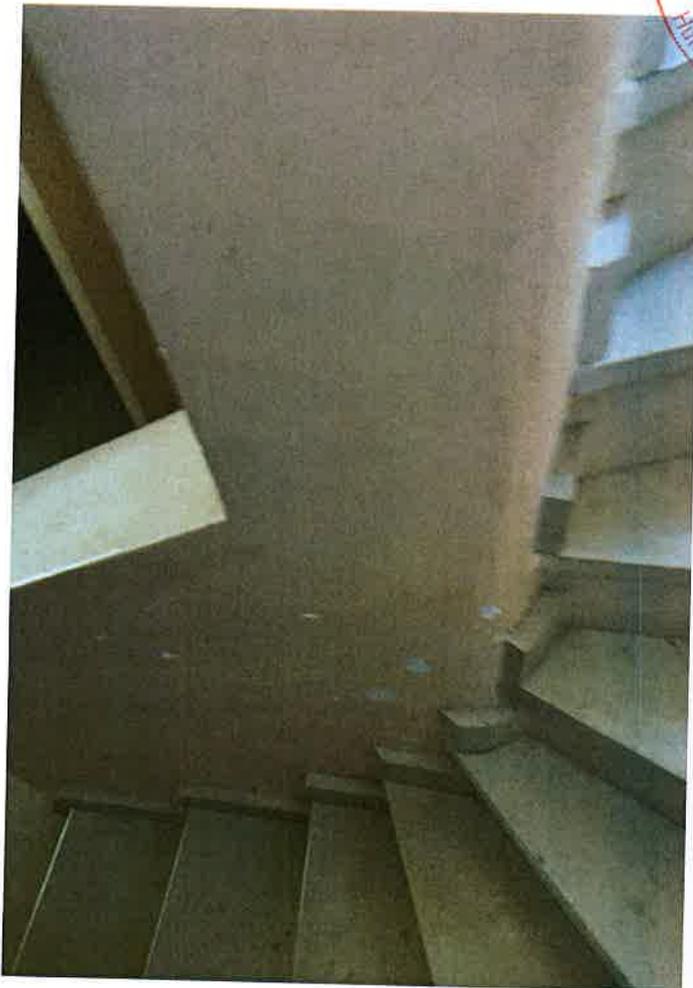
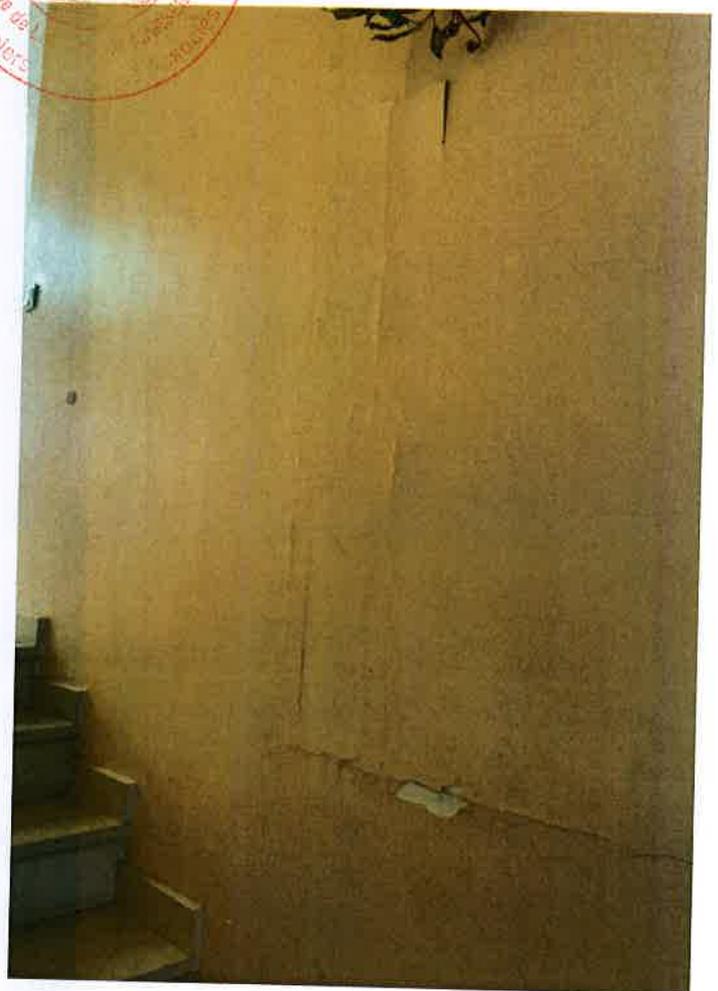
ESCALIER

L'accès se réalise par un escalier revêtu de marbre en état correct même si nous relevons que les encadrements muraux et les voiles présentent des délitements de supports. Nous relevons une nouvelle fois que les murs présentent des délitements importants au niveau du revêtement peinture.

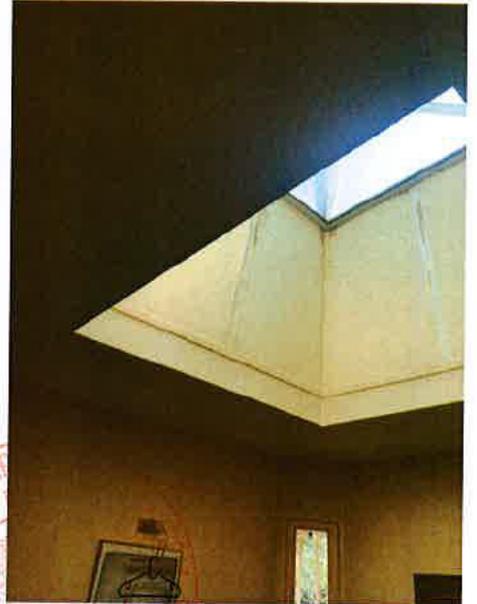
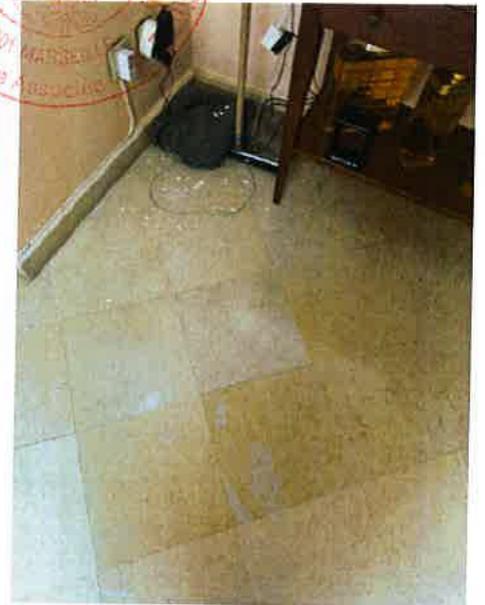
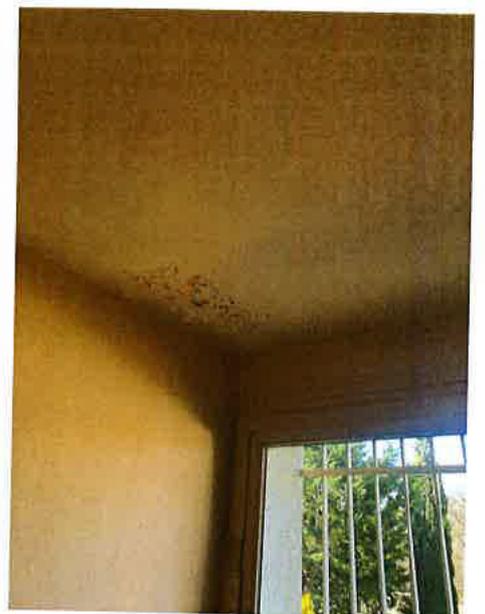
HALL 1^{ER}

Nous relevons également que le palier supérieur, est habillé lui, du même revêtement et se trouve dans un état similaire, avec des ombrages et marbrures. Une décoloration du revêtement est perceptible.

Comme le montrent les photos annexées au présent nous relevons que le revêtement peinture s'est écaillé, effondré par endroits ; notamment à proximité d'un puits de lumière. Effectivement, le revêtement s'est délité et présente aujourd'hui des stigmates importants.

Nous relevons que le puits de lumière est en état correct même si le revêtement et les bandes adhésives de jonction sont nettement défraîchies. Ce dernier permet d'illuminer également, le sas d'entrée précédemment cité.

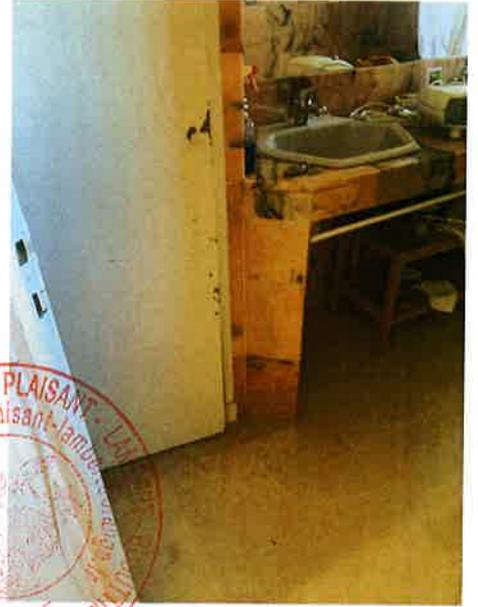
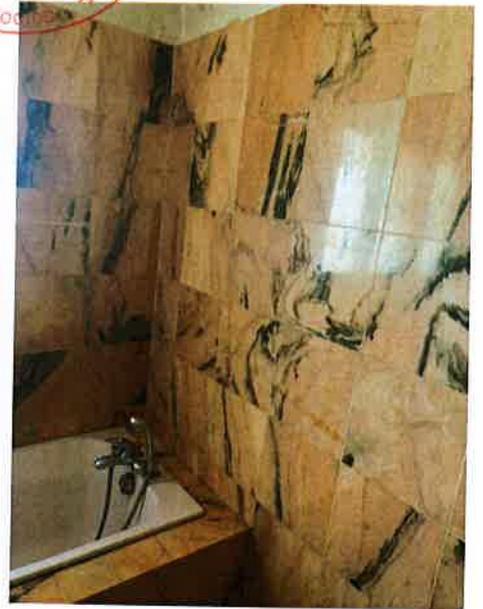
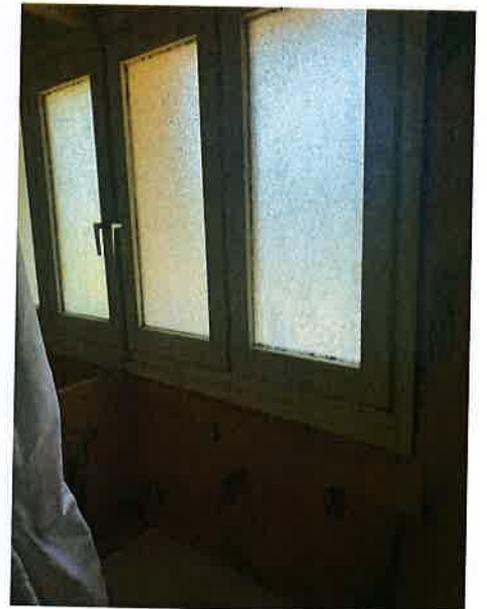
SALLE DE BAIN

Dans la salle de bains dont l'accès se réalise par une porte de bois présentant d'importantes déformations au niveau du revêtement et des arêtes, nous constatons que le sol de type marbre, présente, lui, des marques d'usures importantes.

Ici le revêtement s'est totalement délité et nous relevons d'importants effondrements de supports comme les montre les photos annexées. Des trous de cheville sont nettement visibles et n'ont pas été rebouchés. Un demi placage de type carrelage marbre habille l'espace tout comme le tablier de la baignoire. La baignoire, elle, en faïence est également ancienne, mais en état correct tout comme la robinetterie.

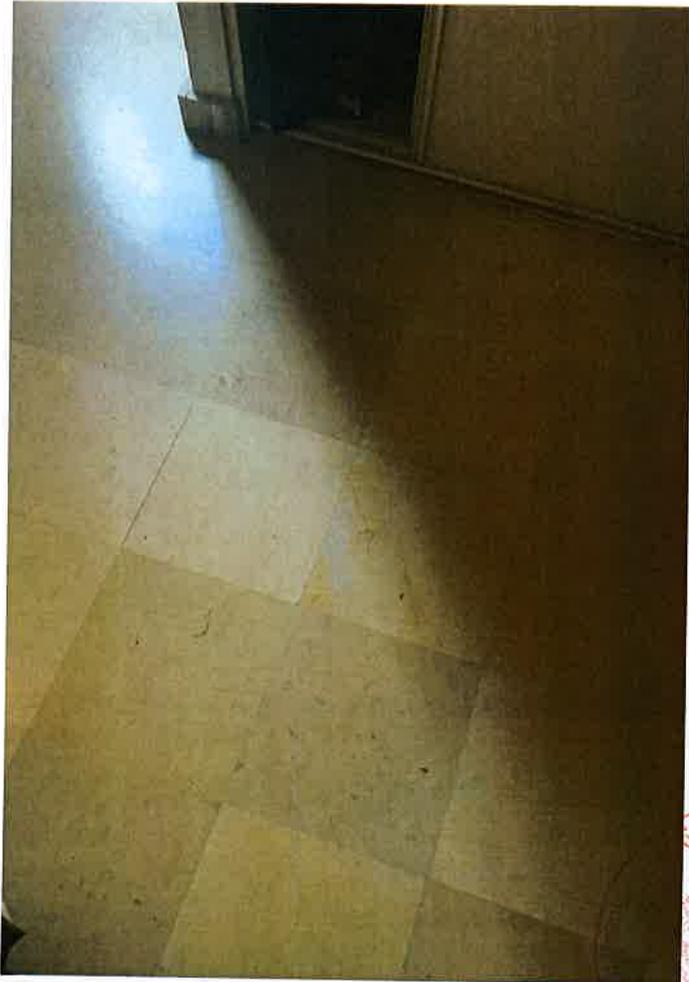
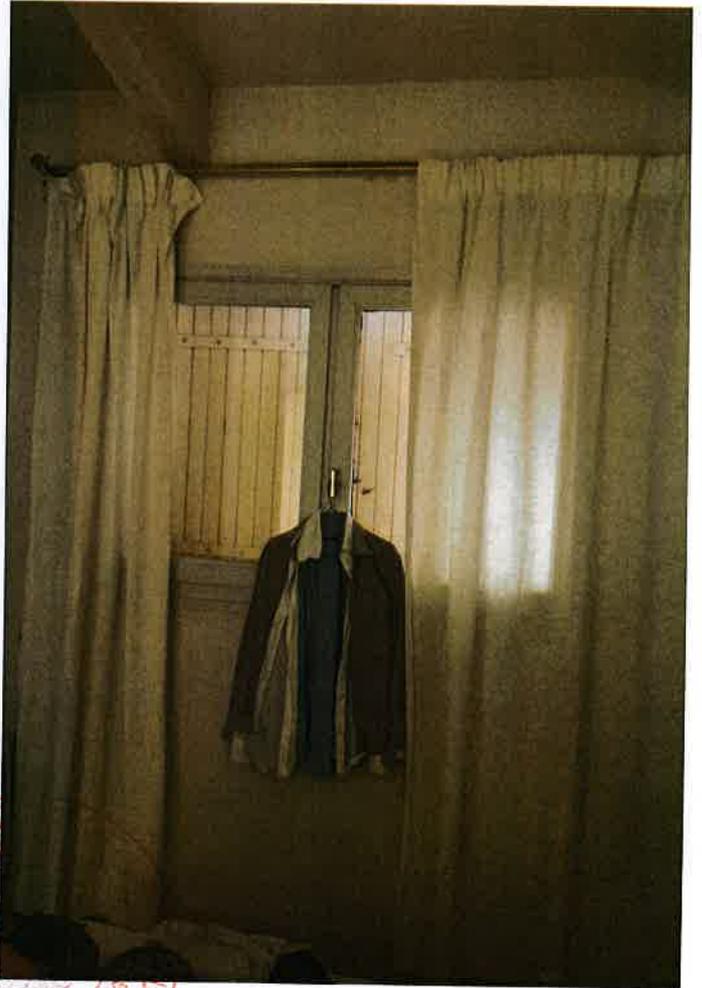
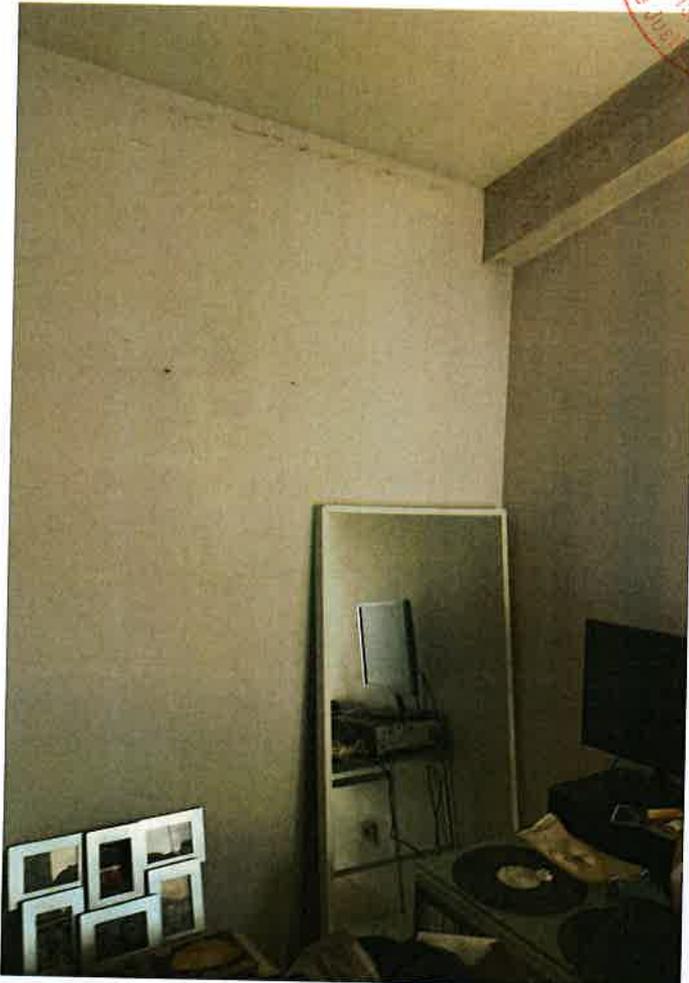
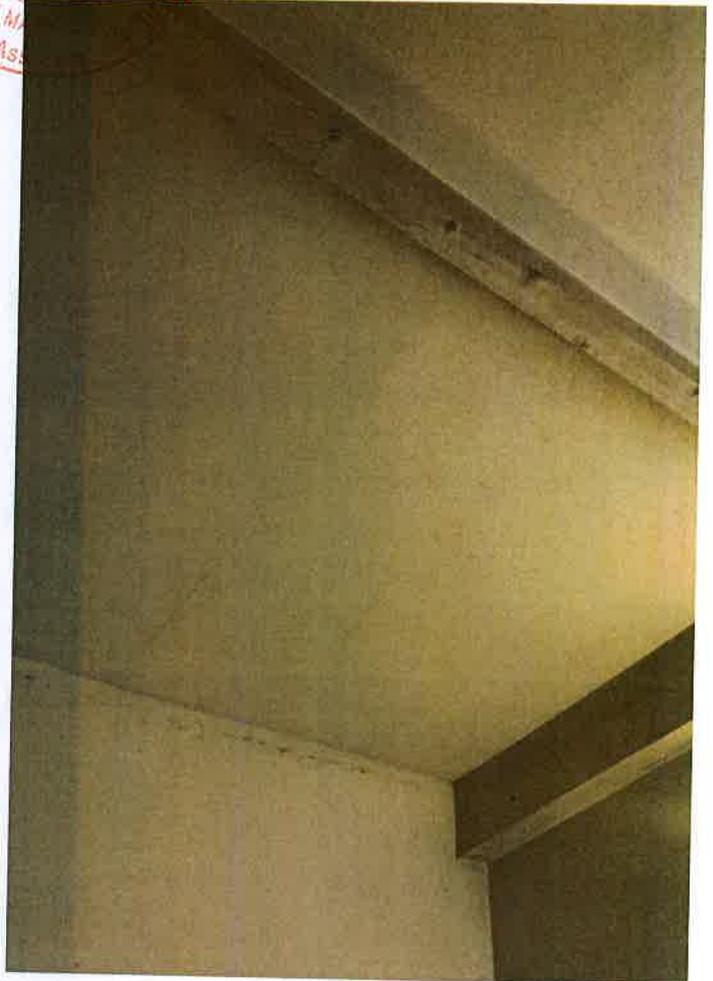
CHAMBRE 1

L'accès se réalise par une porte de bois et nous relevons que le revêtement inférieur est similaire. Nous constatons que les revêtements peinture ont la aussi craquelés et nous pouvons noter que les poutres sont apparentes et en bon état.

Un placard intégré est présent, nous photographions les lieux et pouvons noter que la pièce s'ouvre sur l'extérieur par une fenêtre à deux vantaux simple vitrage et ferme par des volets à battants de bois.

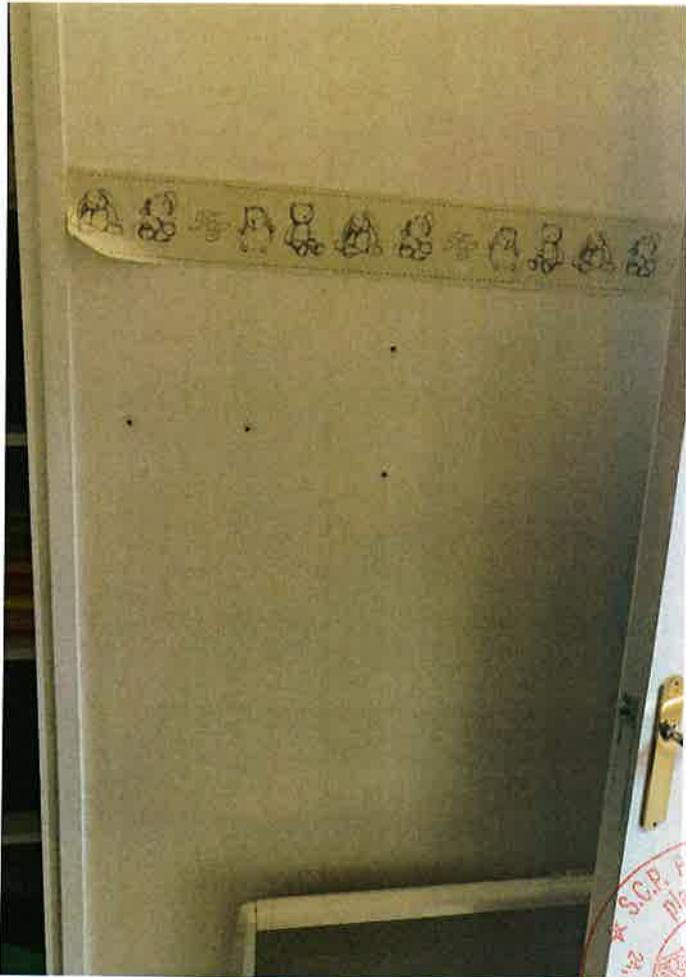
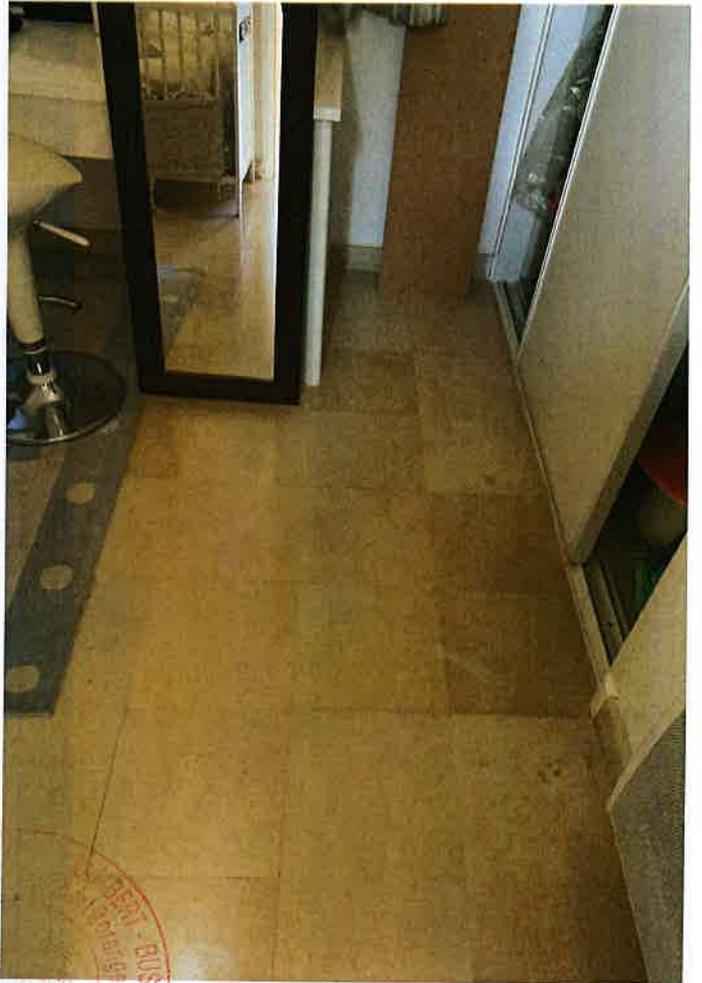
CHAMBRE 2

L'accès se réalise par une porte de bois et nous relevons également la présence d'un revêtement inférieur type carrelage marbre qui présente des différences de coloration.

Nous relevons également que les voiles sont habillés d'une peinture qui est dans un meilleur état mais qui présente des marquages liés à des trous de cheville non rebouchés. Il semble que la pièce soit utilisée comme une chambre d'enfant et

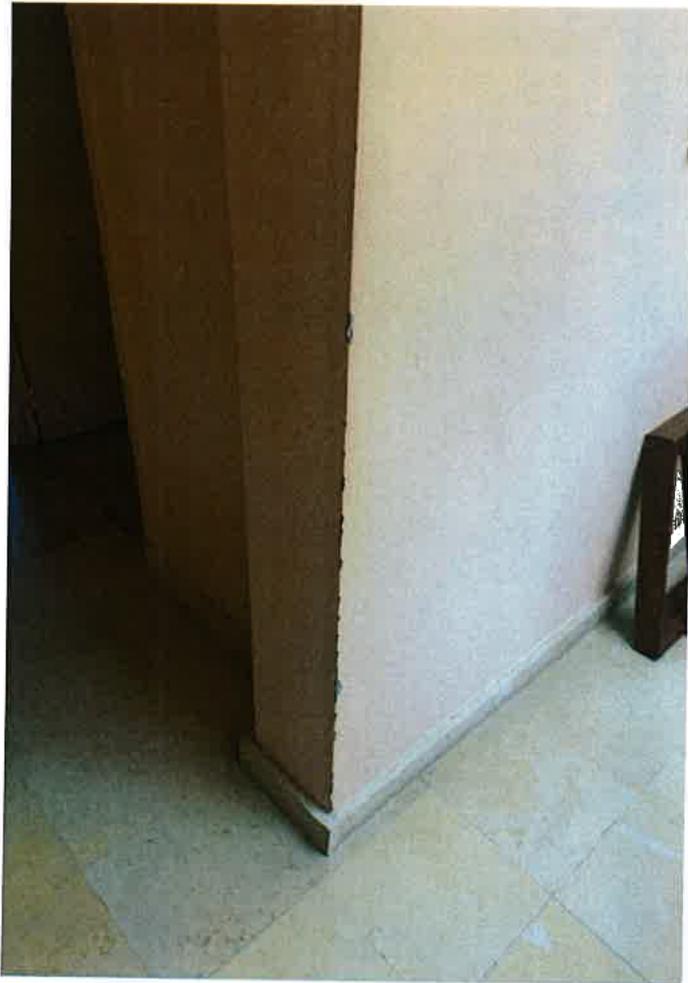
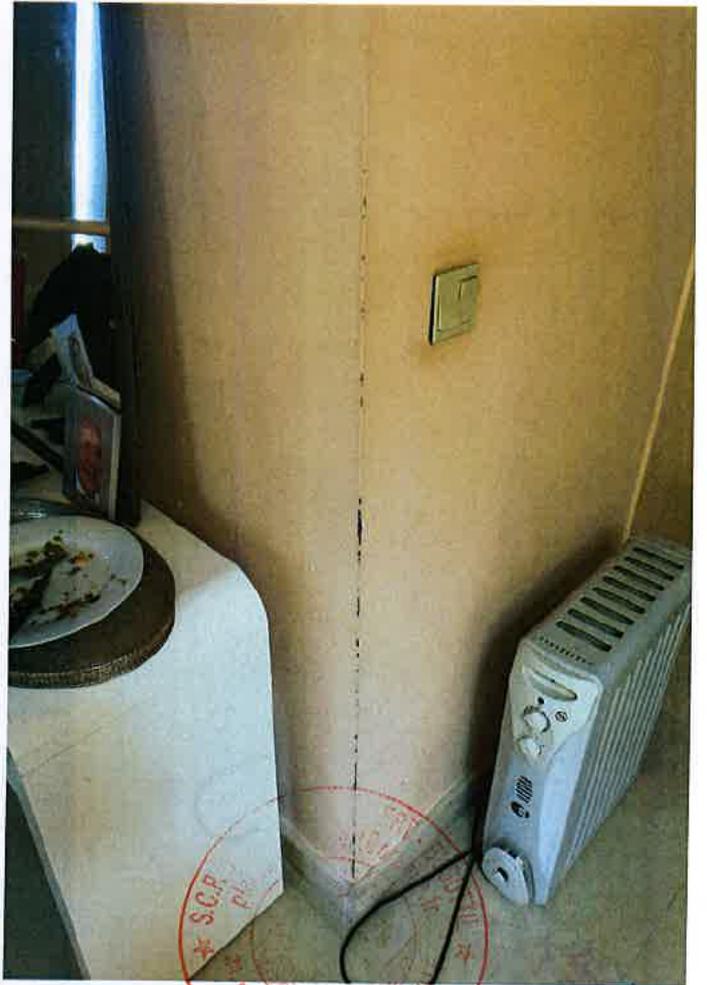
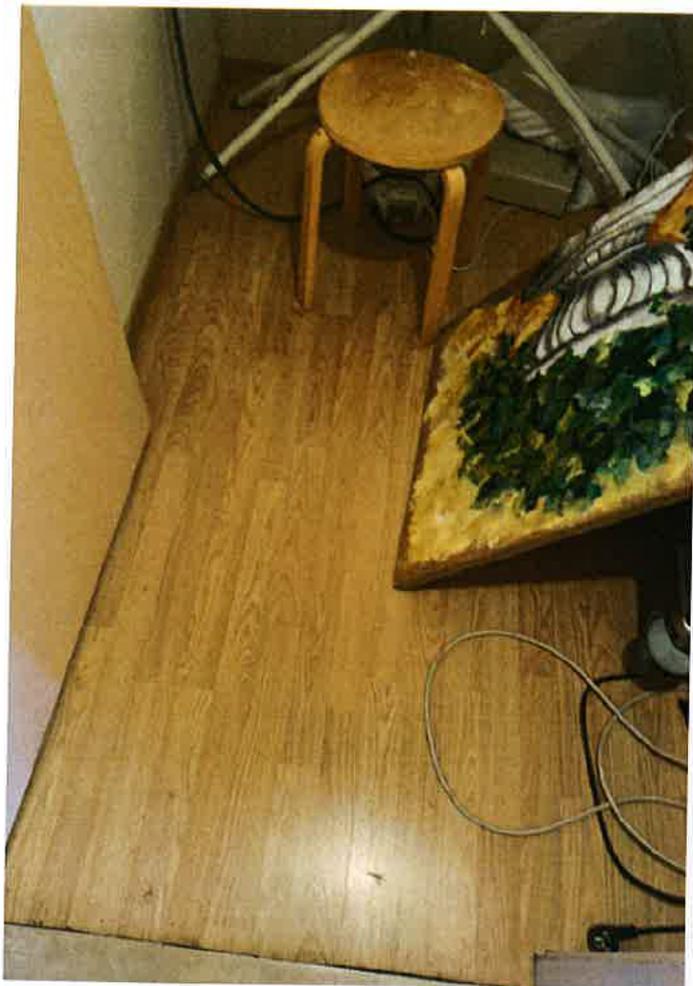
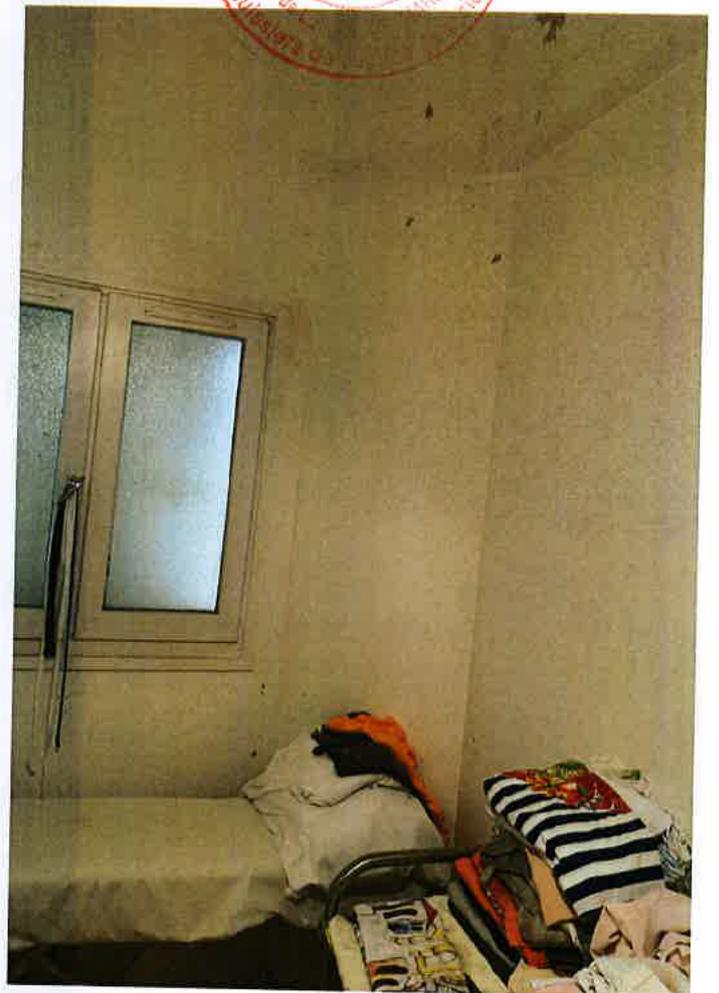
REMISE

L'accès se fait par une porte de bois similaire à celles du logement, ici nous relevons un revêtement de type parquet et il est noté que le carrelage a été posé directement sur cet ancien support. Les voiles sont nettement marquées et présentent les stigmates d'un usage et d'un défaut d'entretien important.
