PROCÈS VERBAL DESCRIPTIF

L'AN DEUX MILLE VINGT
ET LE DOUZE MARS

Nous nous sommes rendus ce jour aux environs de 10h45 sis Quartier Beaufort, lieudit ROUSSIER, 800 Route de Puyricard 13100 Aix-en-Provence où étant et en présence de Monsieur SILVA, gérant de la société de diagnostics immobiliers, de Monsieur SALA, gérant de la SARL ABC DELTA OUVERTURE et de Monsieur AHNOU, témoin, nous constatons ce qui suit

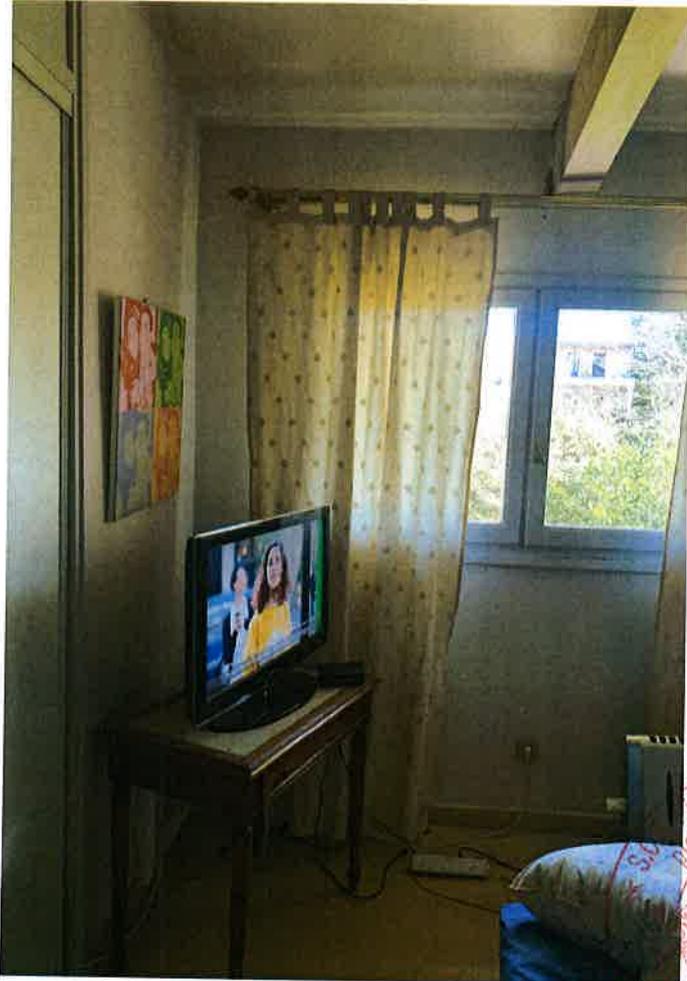
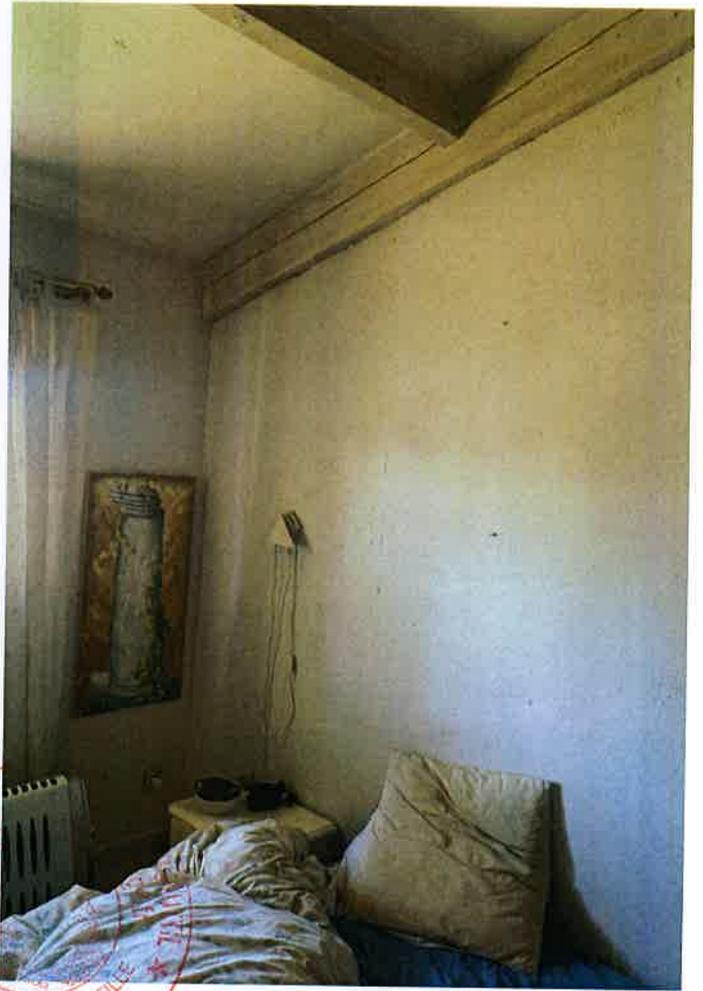
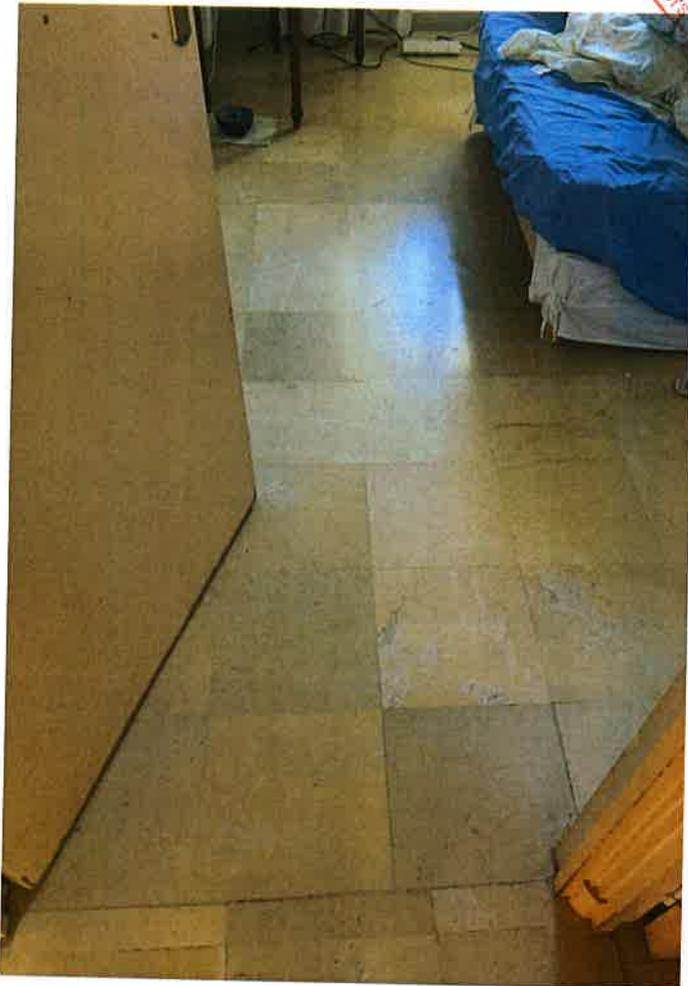
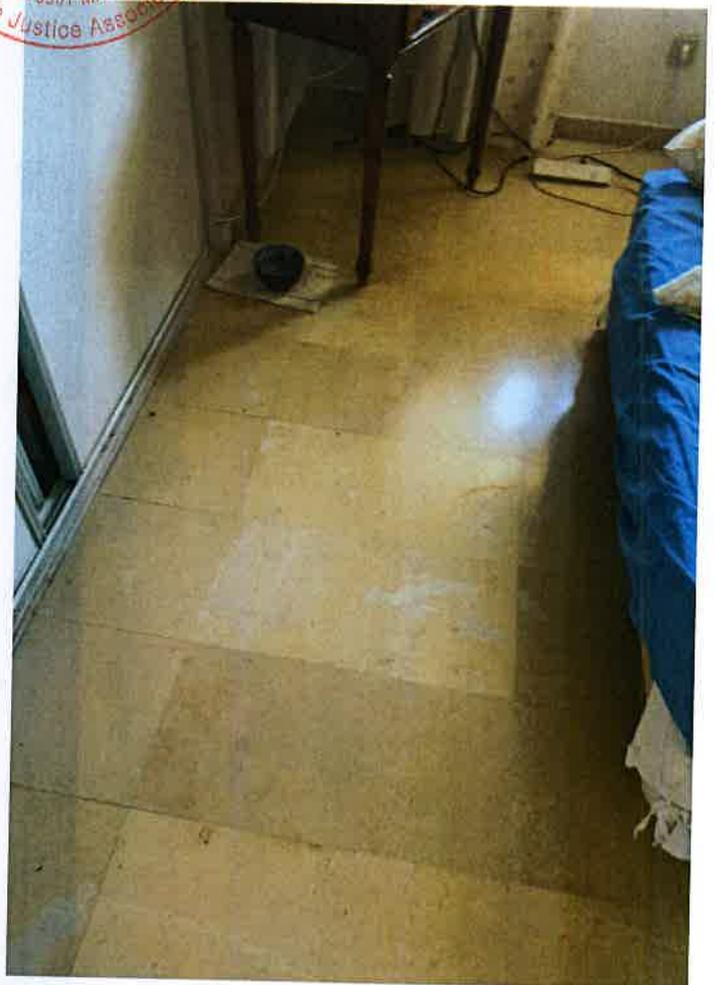
CHAMBRE 3

Chambre 3 : L'accès se réalise de la même manière et nous relevons que cette dernière présente des dommages de revêtement. Au sol nous retrouvons un carrelage de type marbre présentant d'importants ombrages et une décoloration nettement visible.

Les revêtements muraux ont craquelé, se sont délités et portent eux aussi les stigmates d'un défaut d'entretien important. L'arbalétrier est à nouveau visible et nous constatons que la pièce s'ouvre sur l'extérieur par une fenêtre à deux vantaux similaires et ferme par deux volets de bois à battants qui sont fissurés.

Un placard intégré et un radiateur électrique sont présents et nous pouvons noter que ce dernier ne semble pas fonctionner, un radiateur portatif étant présent dans cette pièce.

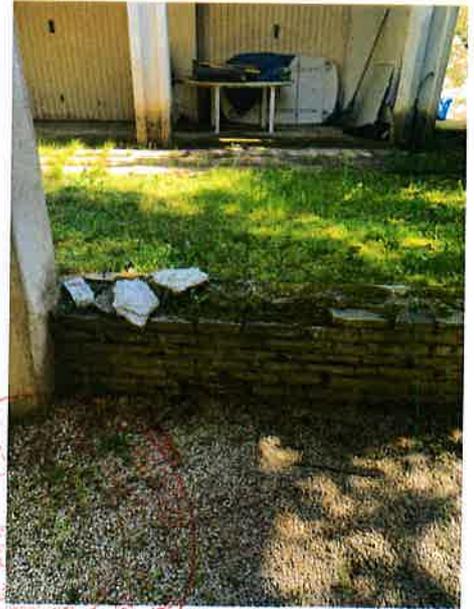
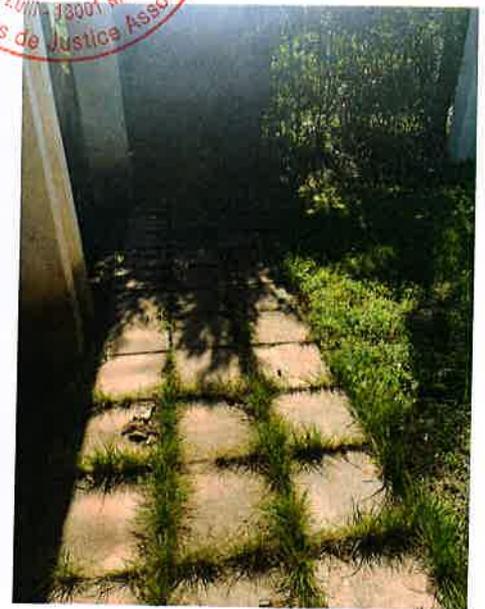
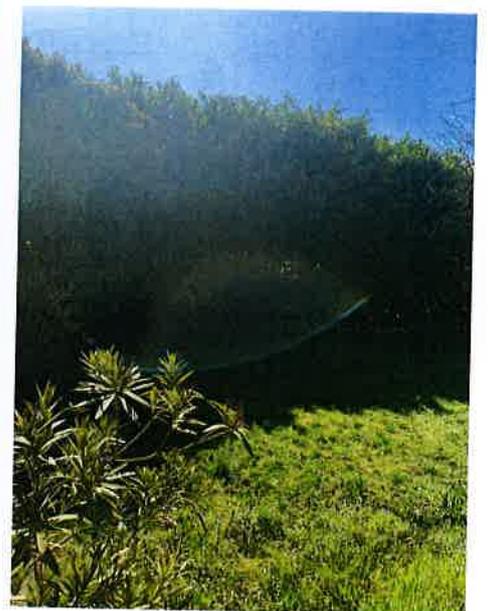
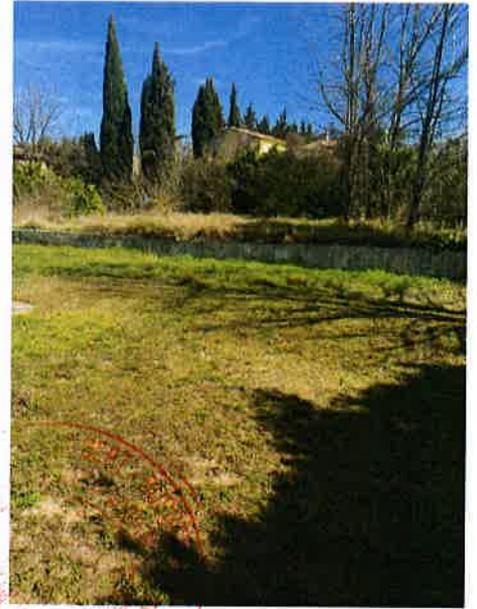
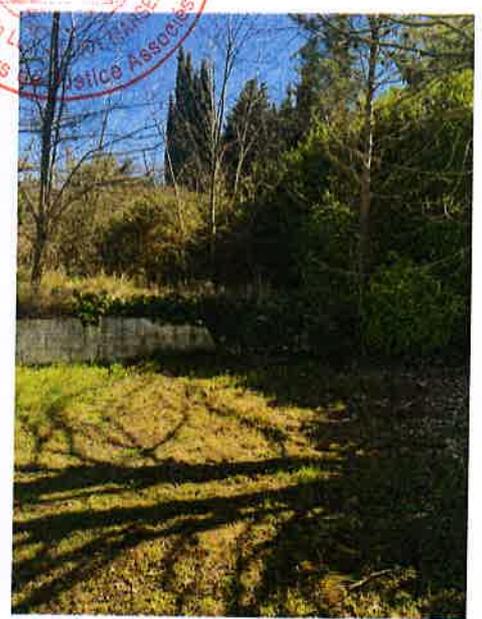
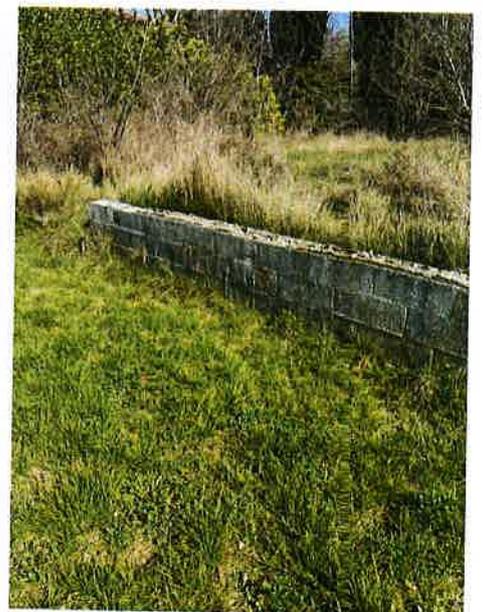
EXTÉRIEUR

Nous notons que la partie extérieure, est, elle, assez sauvage, non entretenue dans sa totalité, notamment au niveau d'une partie supérieure, délimitée par un mur en parpaings que nous photographions.

Nous constatons que dans leur globalité, les revêtements extérieurs, ont largement vécu, sont fissuré et présentent de marbrures et ombrages importants que nous prenons le soin de photographier.

Il est à noter que les boiseries des volets extérieurs comportent aussi des stigmates importants, avec des délitements notamment en partie basse.
