PROCÈS VERBAL DE CONSTAT

L'AN DEUX MILLE DIX NEUF  
ET LE TREIZE NOVEMBRE

- \* Le Syndicat des Copropriétaires de l'ensemble la Résidence VALDONNE, 1, avenue de Valdonne, 13013 Marseille, représenté par son syndic en exercice, le cabinet LAGIER, dont le siège social est 20, rue Montgrand, 13006 Marseille, lui-même représenté par son représentant légal en exercice domicilié au dit siège, en cette qualité.

Nous nous sommes rendus ce jour aux environs de 15.30 heures, 1, avenue de Valdonne, 13013 Marseille, et avons constaté ce qui suit :

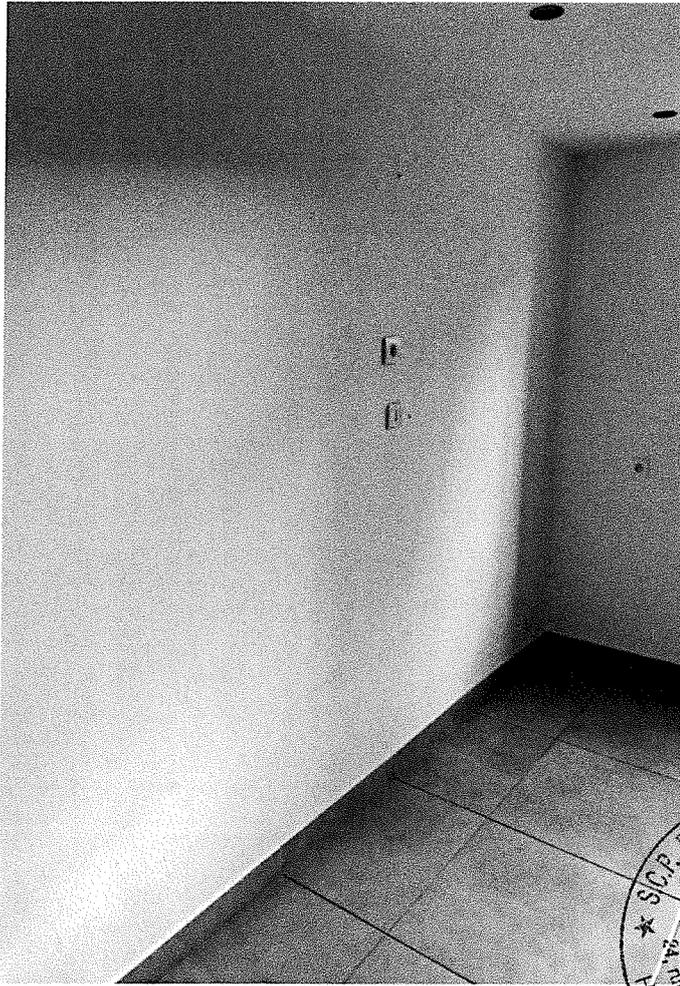
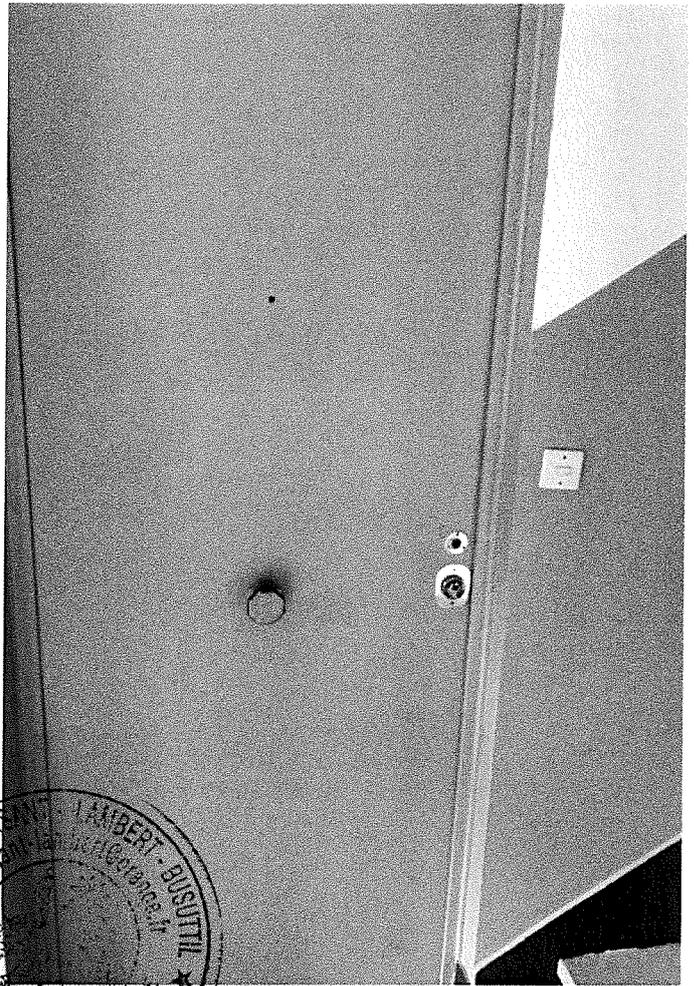
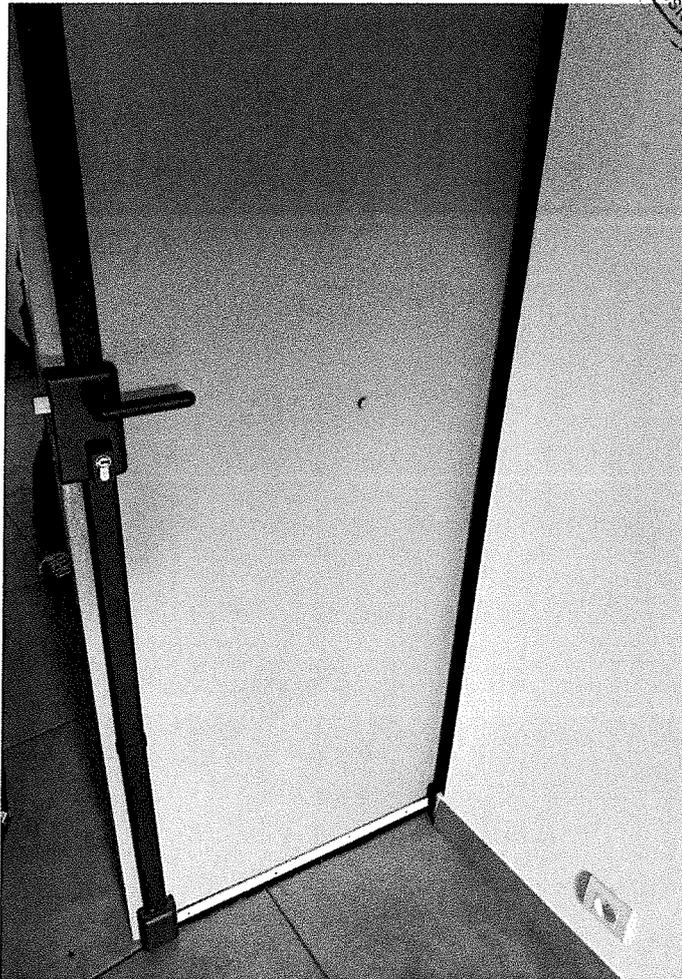
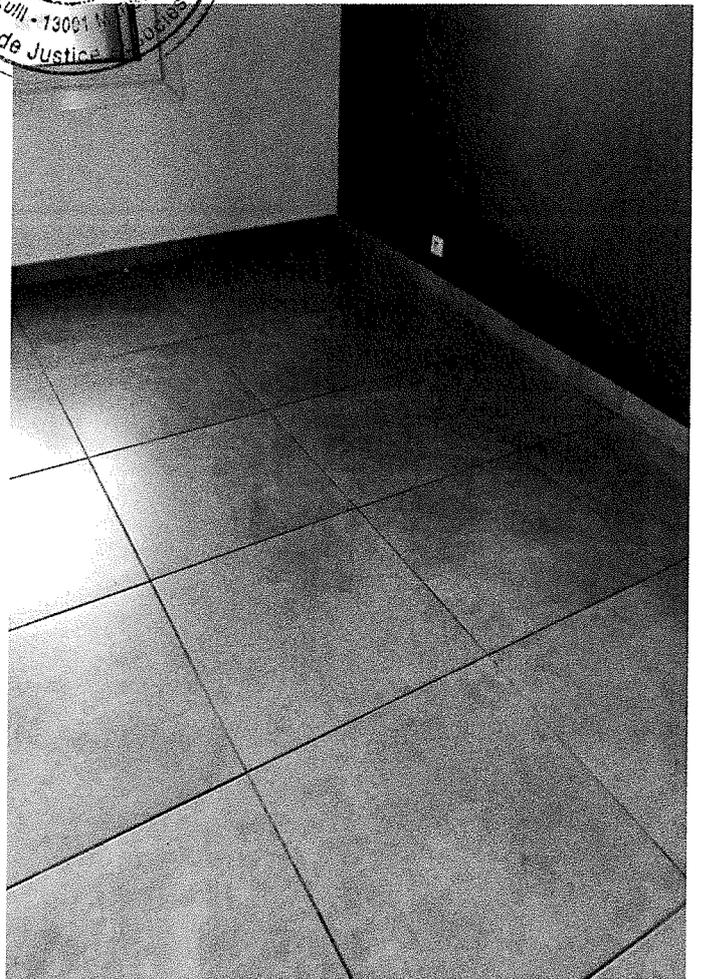
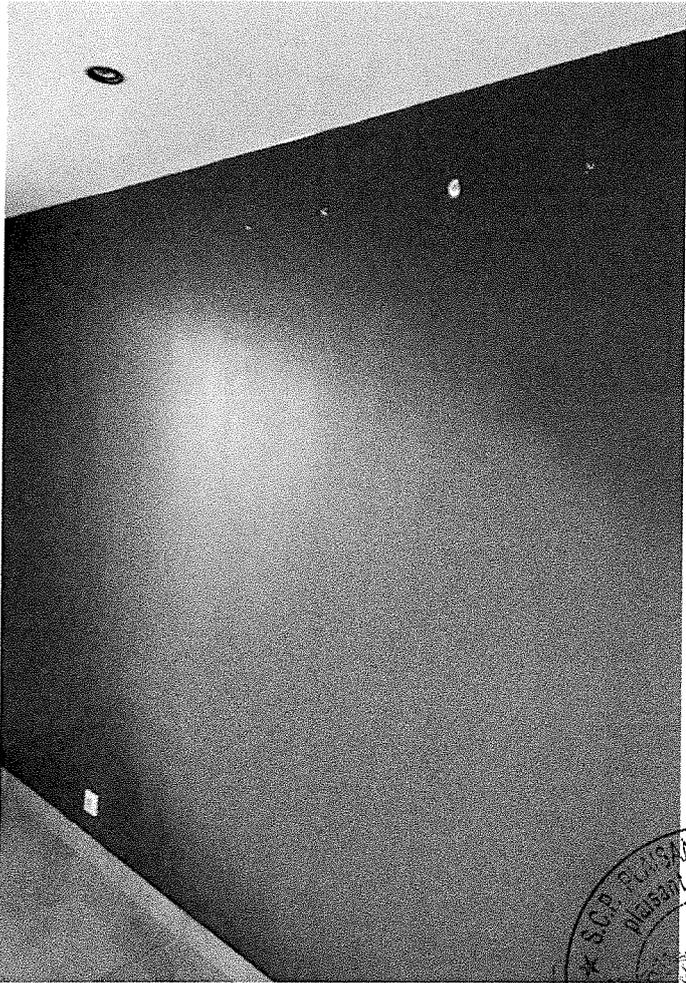
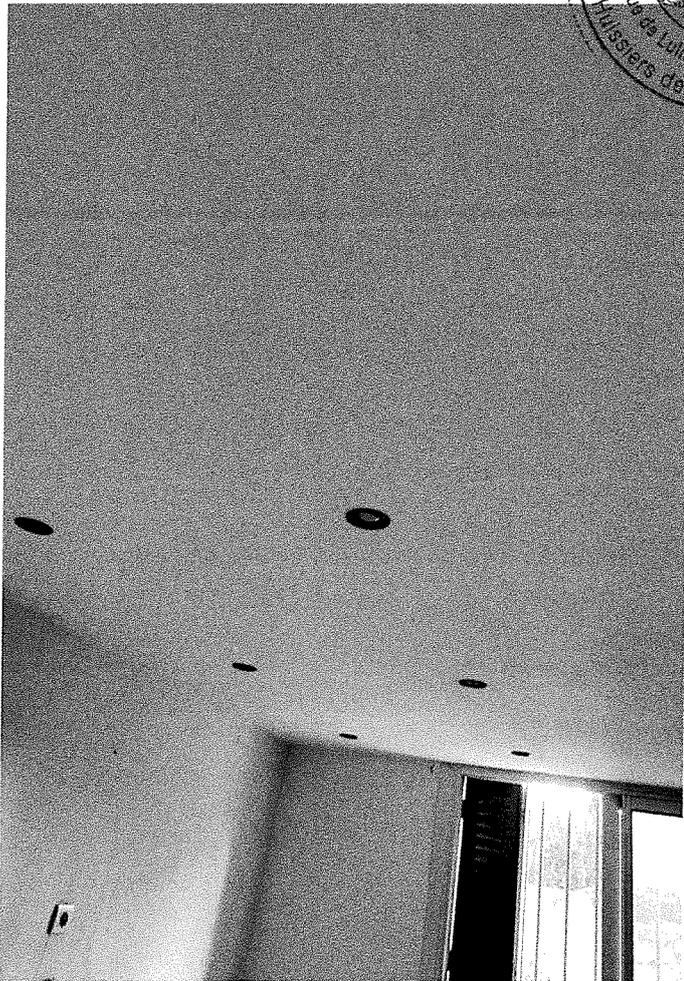
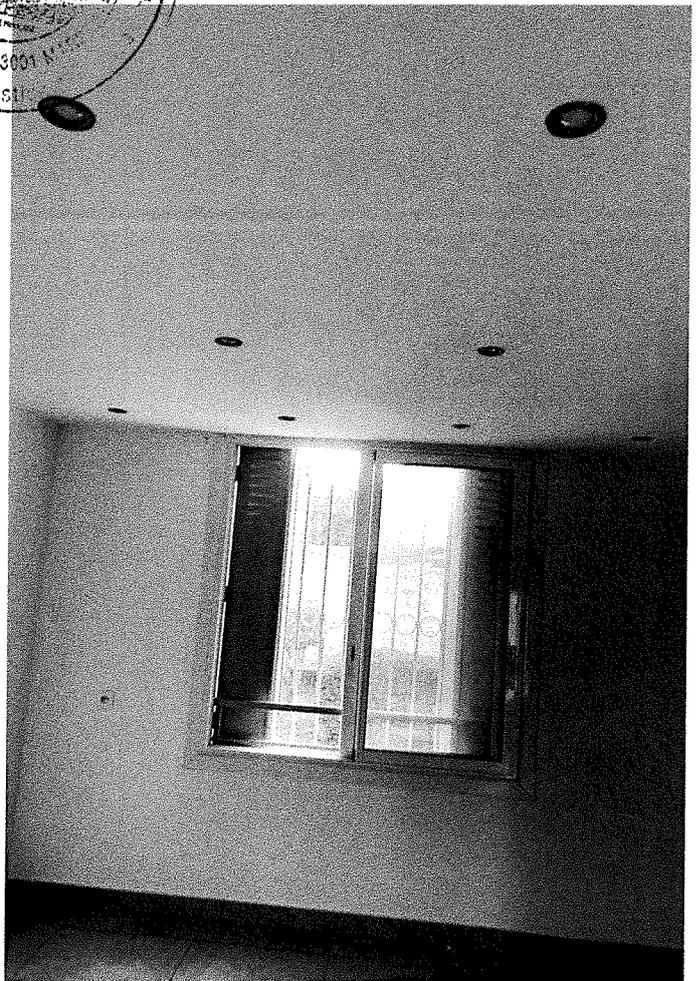
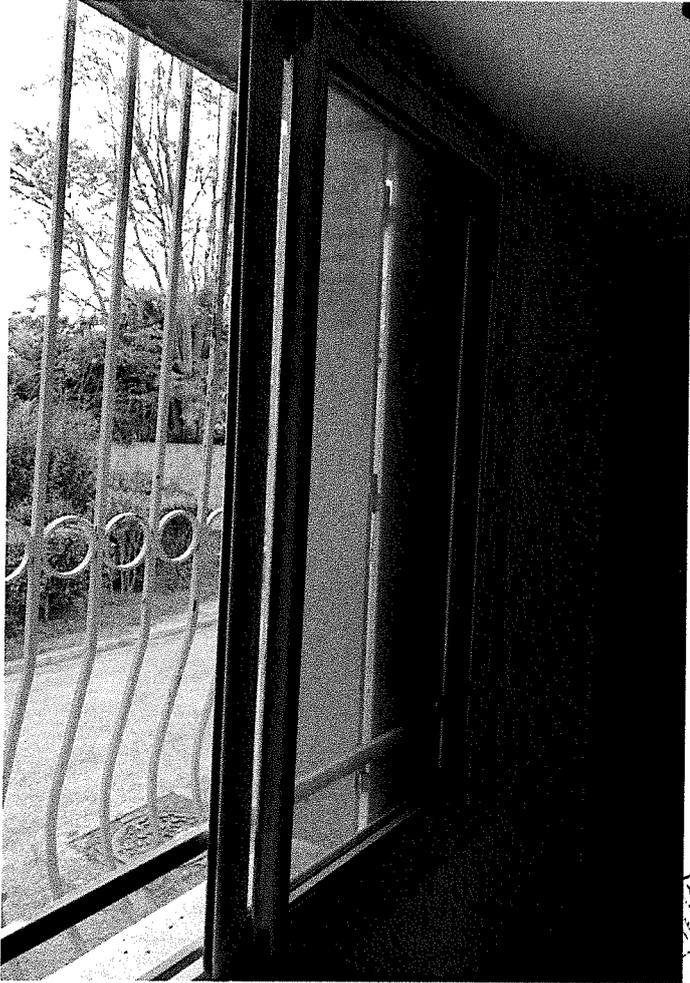
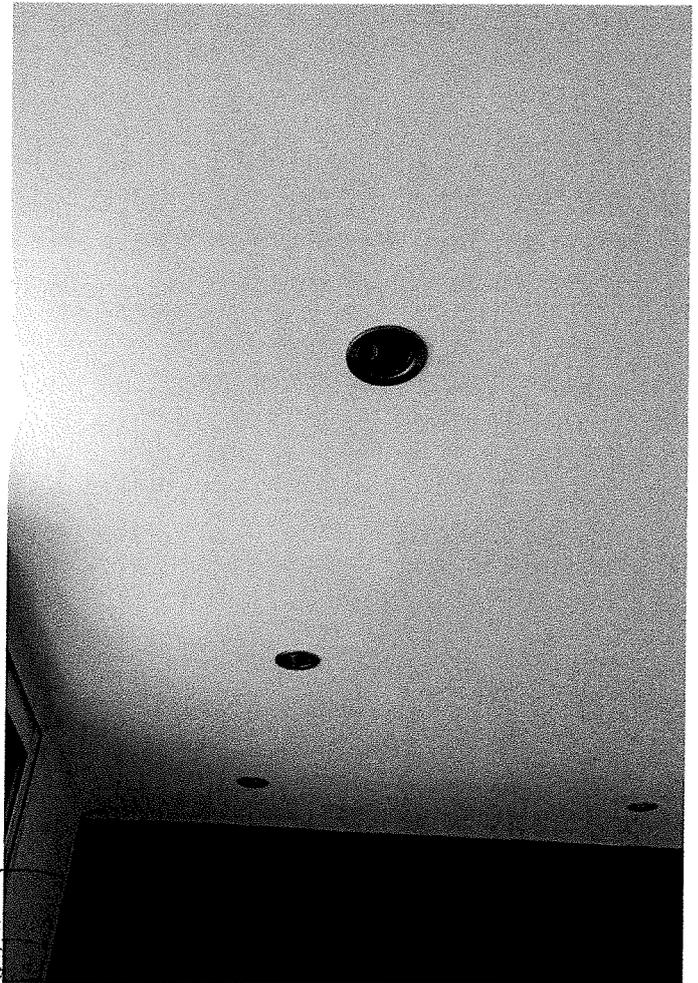
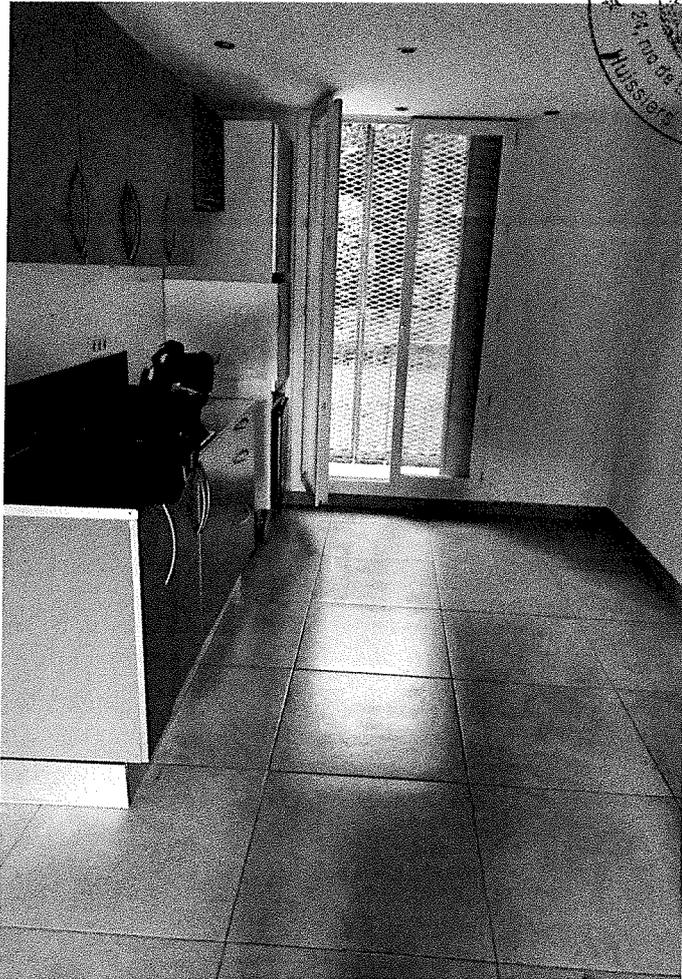
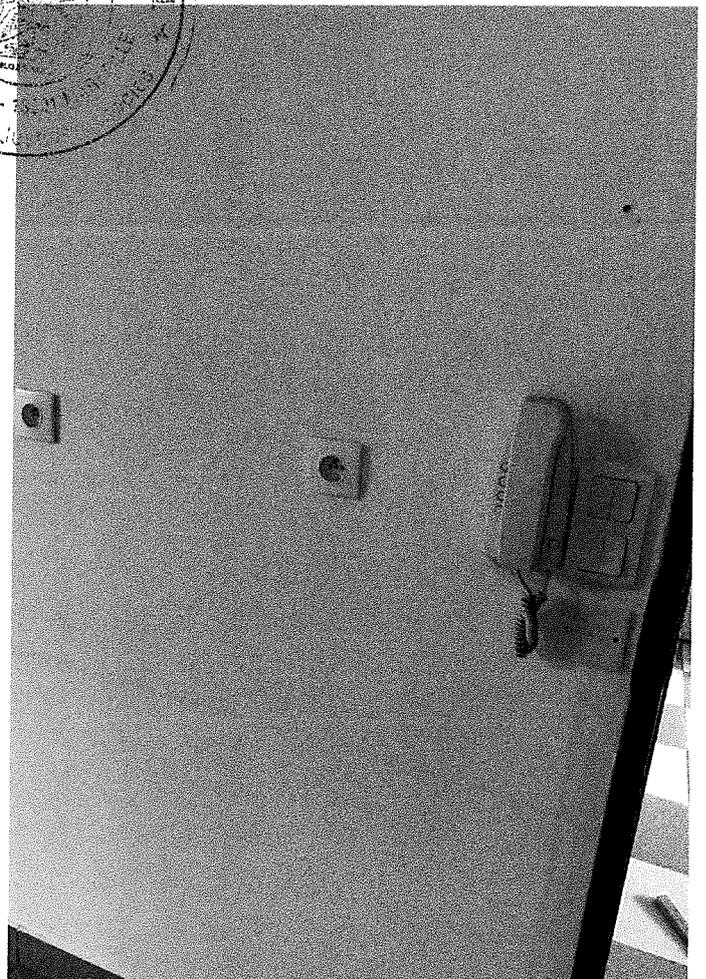
# SEJOUR

Le hall d'entrée dessert la pièce principale avec une cuisine ouverte dite à l'américaine. Le sol est habillé d'un carrelage dans les tons de gris, en bon état, sans dégradation particulière. Les murs sont habillés d'un placo en état d'usage mais présentant cependant quelques marquages, notamment en partie basse. Nous relevons également quelques accrocs et quelques fendillements du revêtement peinture venu se déliter.

Le plafond est équipé d'un faux plafond avec spots lumineux intégrés et certains d'entre eux sont aujourd'hui manquants. Toujours dans cette pièce principale, nous constatons qu'elle est vide, inoccupée et que le mur mitoyen avec la première chambre est revêtu d'une couleur grisâtre avec des trous de chevilles non rebouchés. Cette pièce s'ouvre sur l'extérieur par une fenêtre à deux vantaux coulissants PVC double vitrage, en bon état, protégée par des volets à battants en fer, assez anciens, en état d'usage, comme le montrent les photos annexées au présent acte.

Nous relevons la présence de grilles de sécurité compte tenu du fait que l'appartement se situe au rez-de-chaussée.

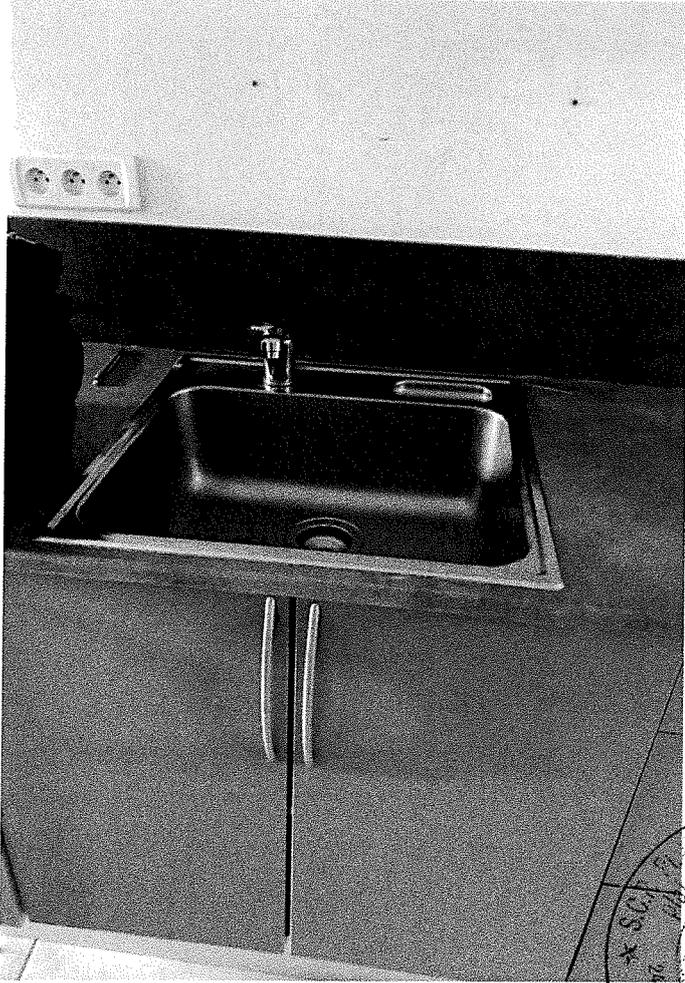
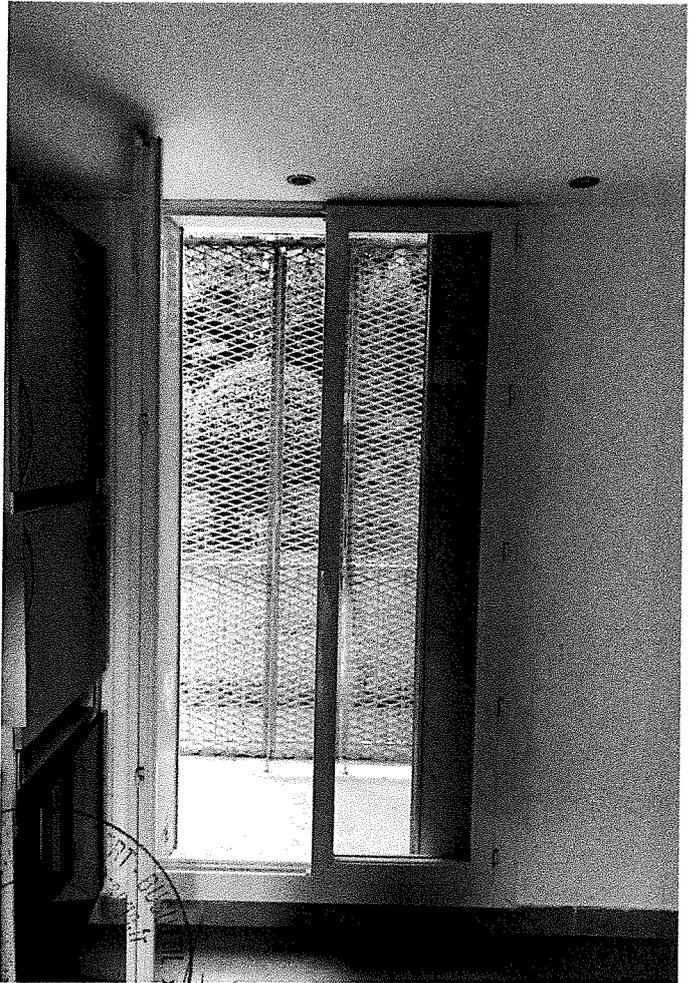
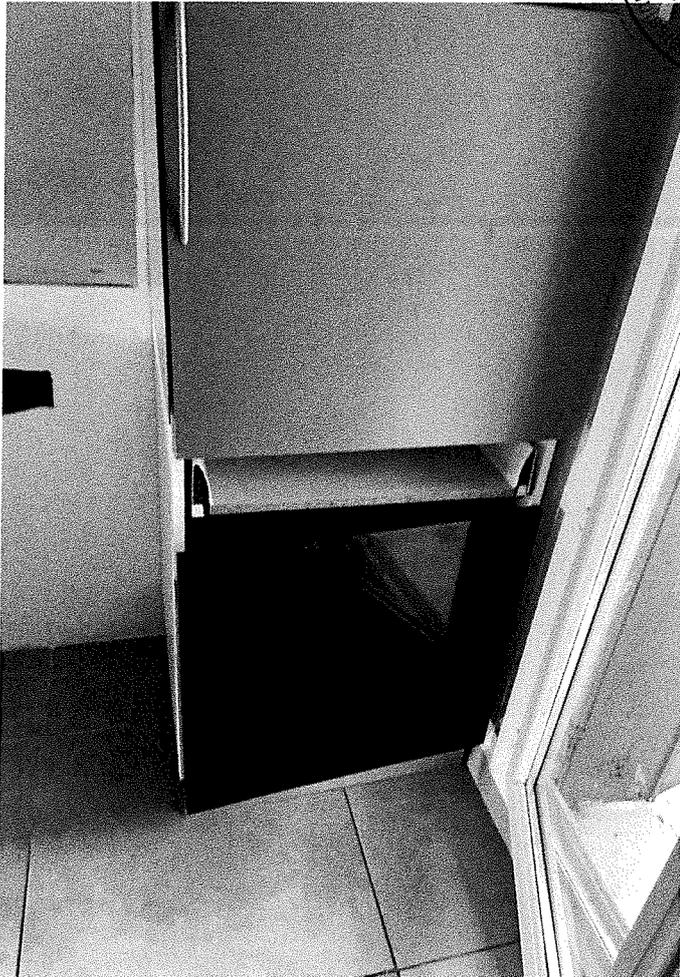
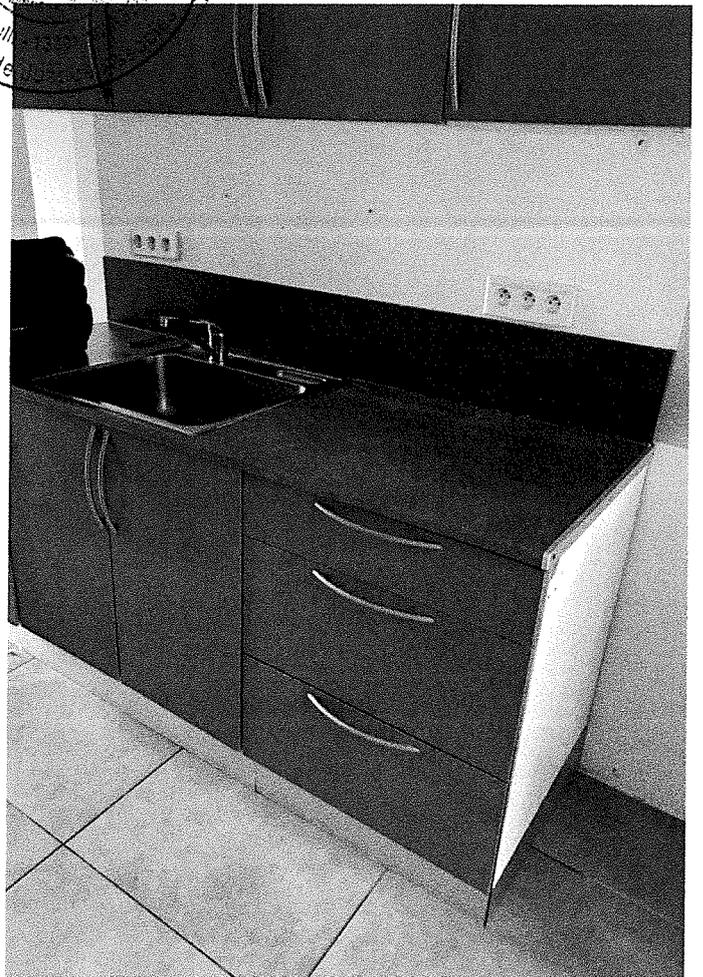
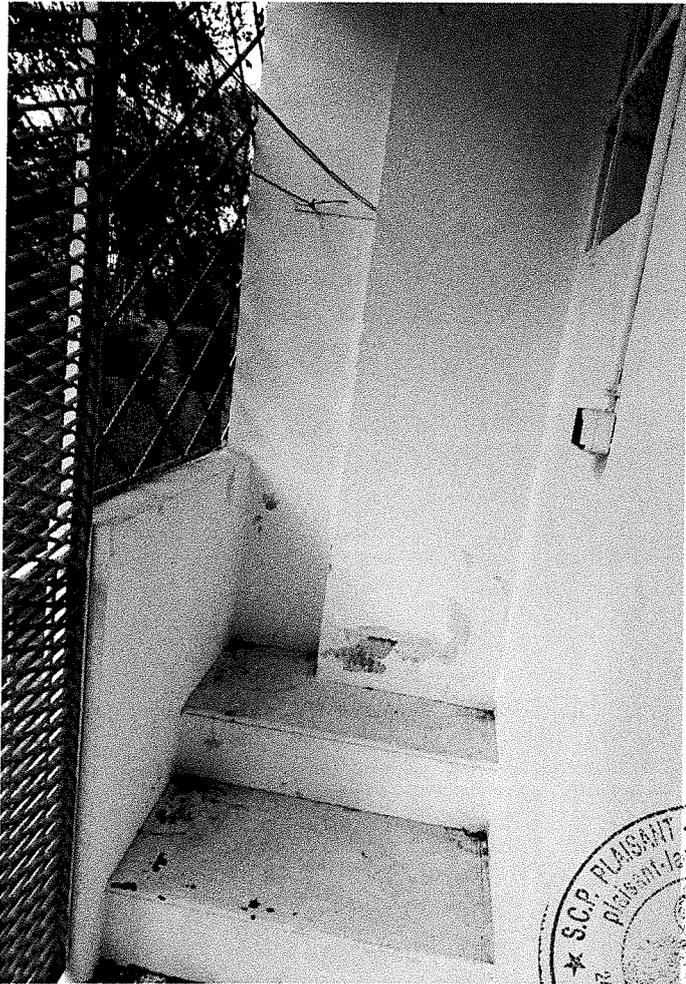
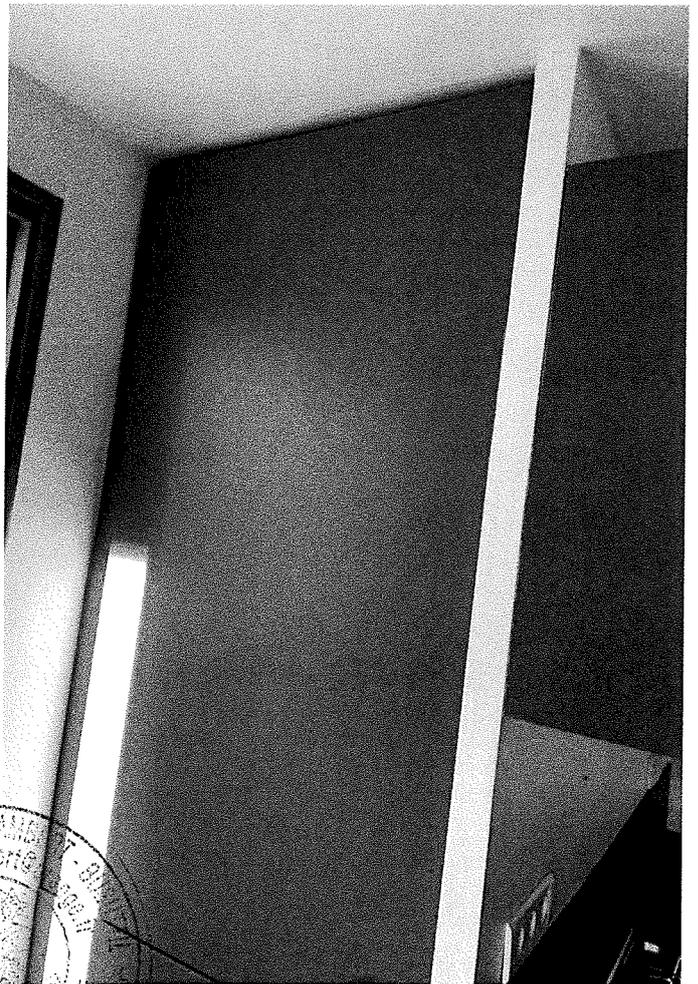
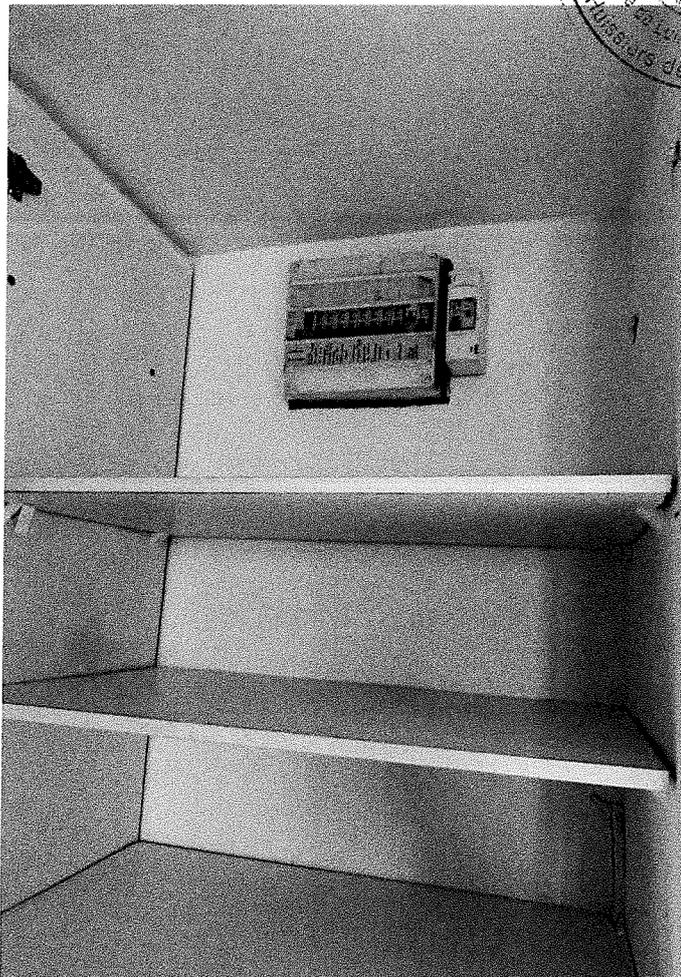
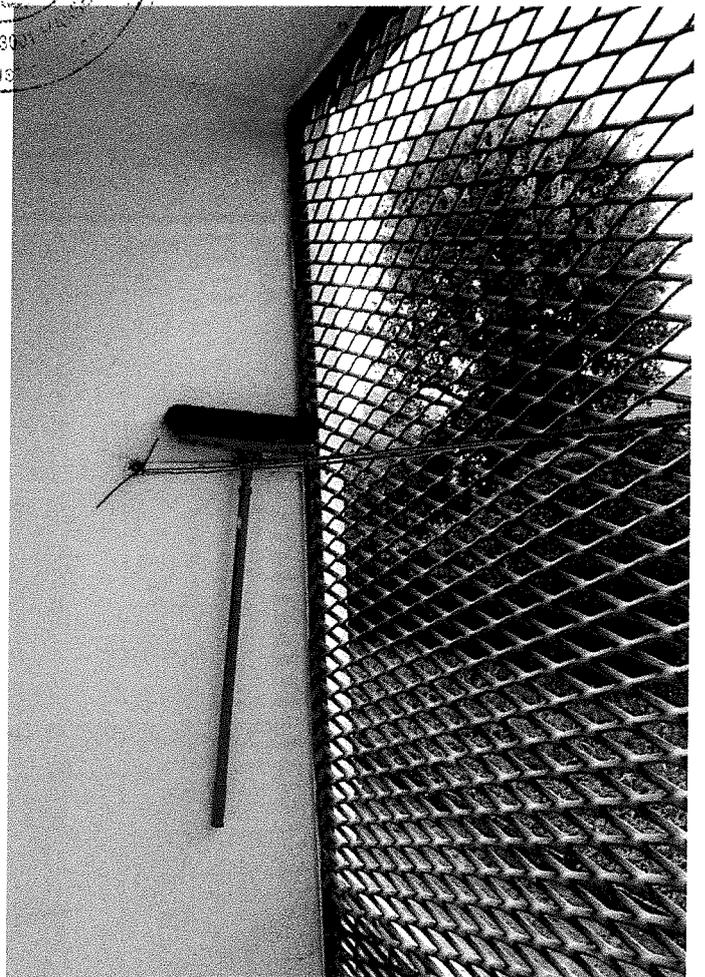
# CUISINE

Au niveau du coin cuisine dont l'accès est libre, étant ouverte sur la pièce principale, nous constatons une nouvelle fois la présence du même carrelage habillant le sol et dans le même état. Les voiles et le plafond sont également dans un état semblable et nous notons quelques ombres sans doute liées à l'ancienne occupation. Nous relevons la présence d'une fissure en partie haute à hauteur du faux plafond.

Cette cuisine est équipée de plusieurs caissons de rangement en partie haute et en partie basse ainsi que d'une tour de même manufacture avec des portes dans les tons grisâtres également. Nous relevons un emplacement réservé au lave-vaisselle ou au four/plaque de cuisson, de même qu'un plan de travail dans les tons de gris, en état correct, équipé d'un évier en inox qui présente quelques marques, compte tenu du fait que les lieux sont inoccupés.

La crédence est en aluminium et n'a pas été découpée de manière égale, certaines parties débordant de leur emplacement.

Certaines portes sont en décalage et le mélaminé de la tour a subi quelques désordres et n'est plus uniforme.

La pièce ouvre sur un balcon filant, sécurisé par une porte fenêtre à deux vantaux en PVC et double vitrage, en bon état, sans dégradation particulière. La sécurisation est assurée par des volets de fer à battants, également en état d'usage, comme le montrent les photos annexées au présent acte.

Nous constatons qu'un placard de rangement a été intégré dans une niche, avec le compteur électrique.

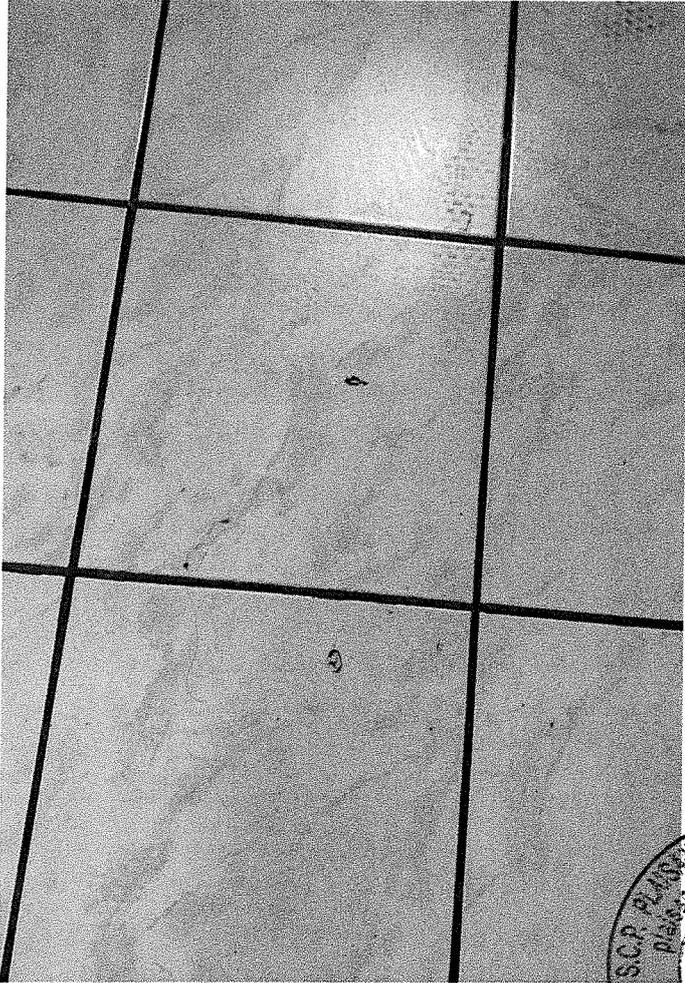
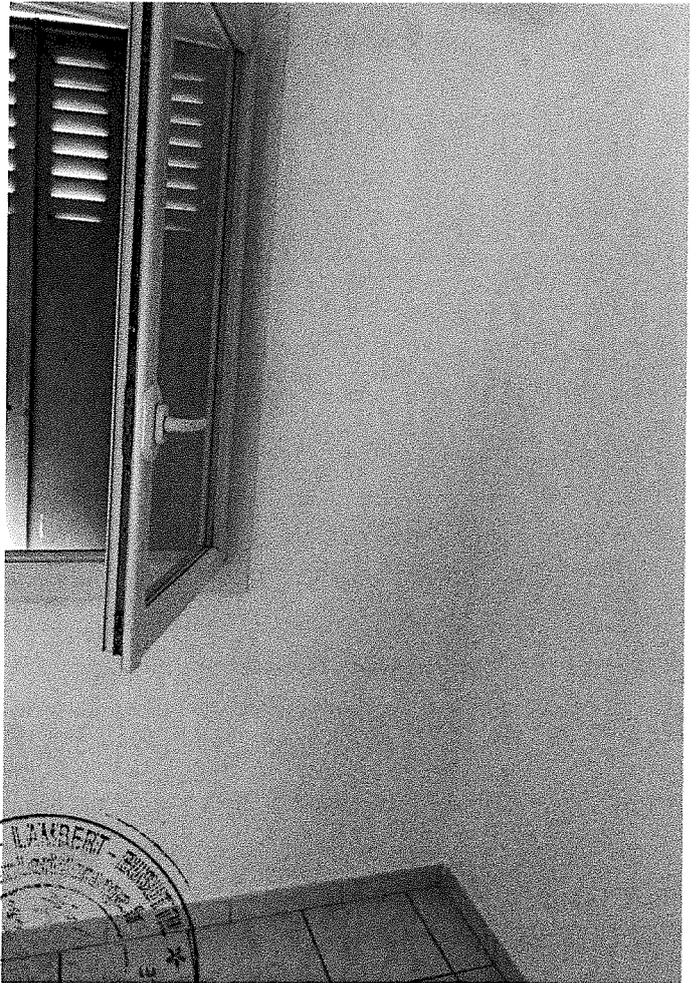
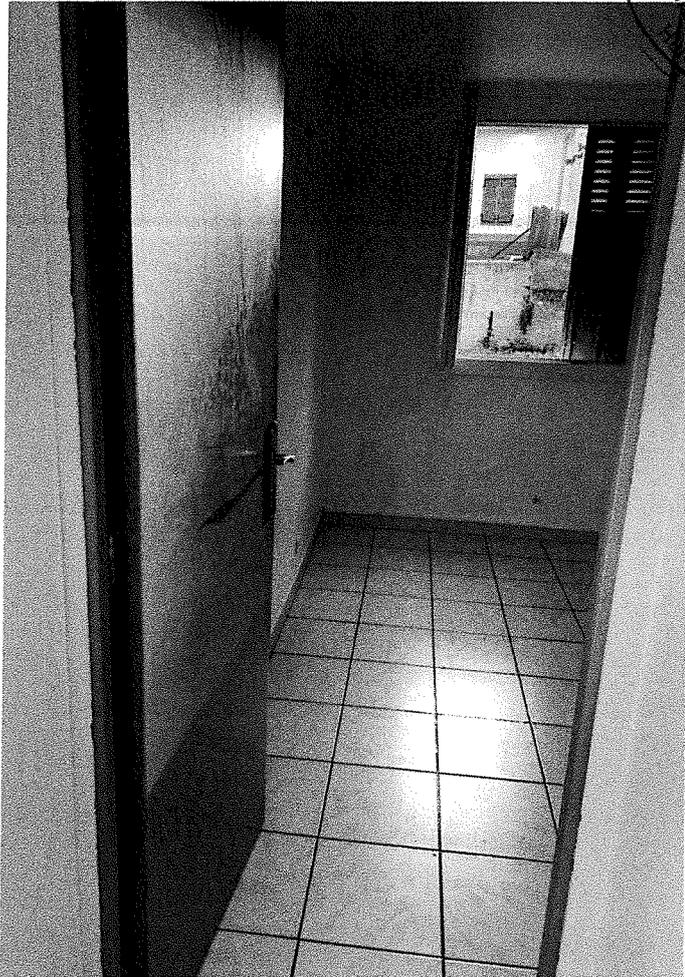
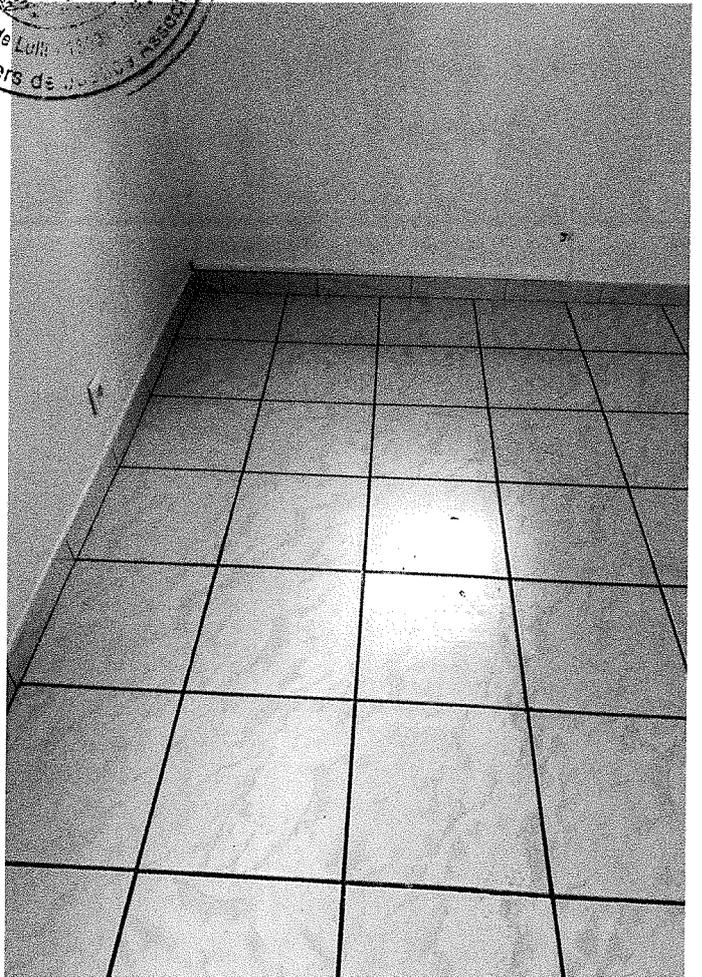
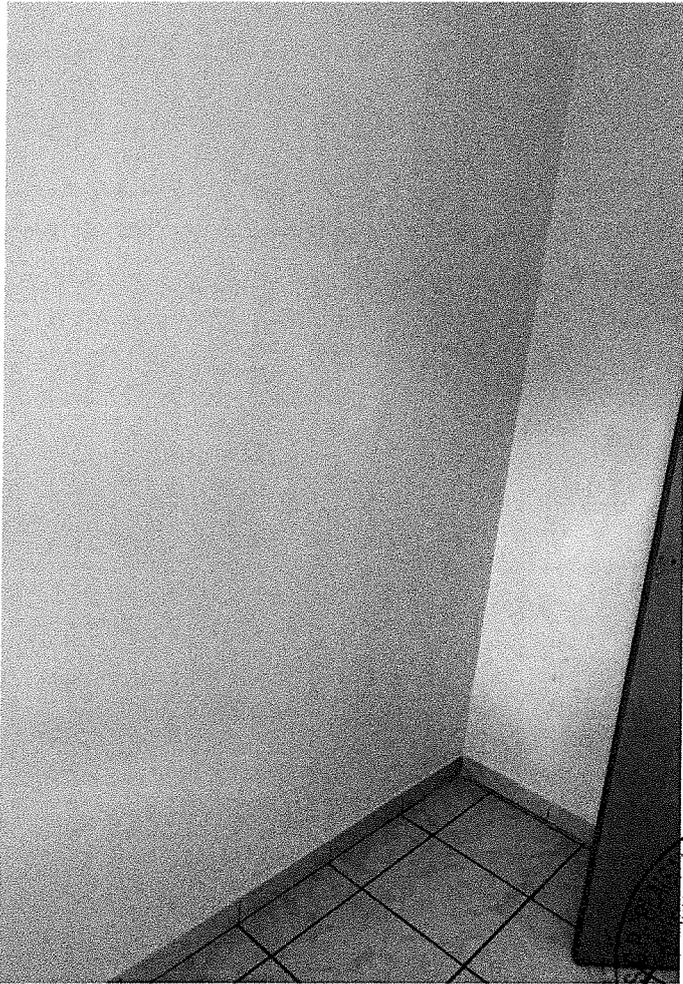
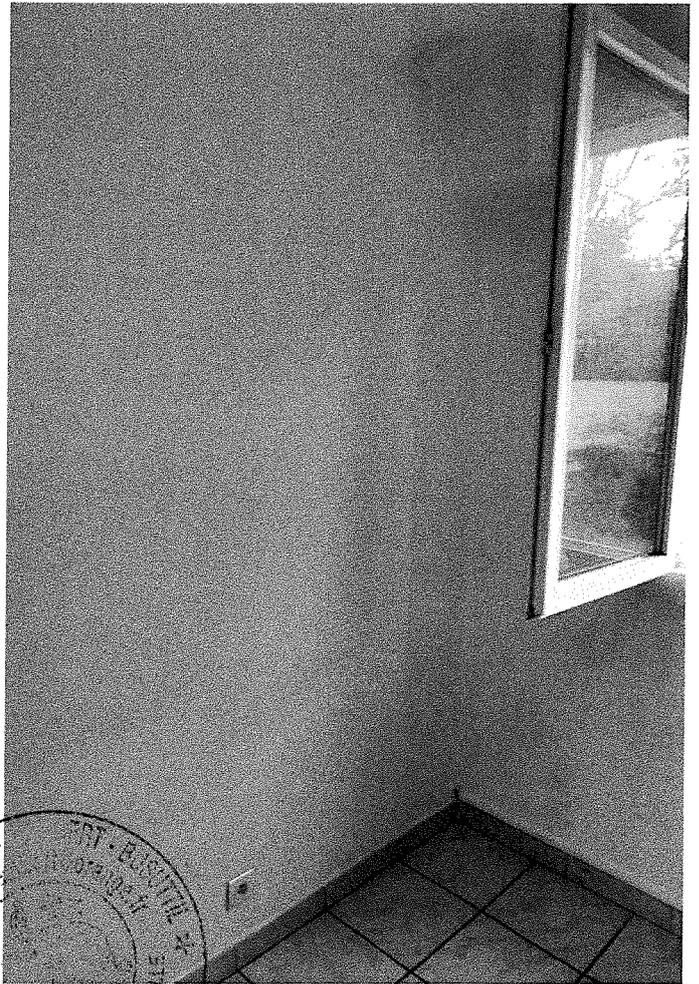
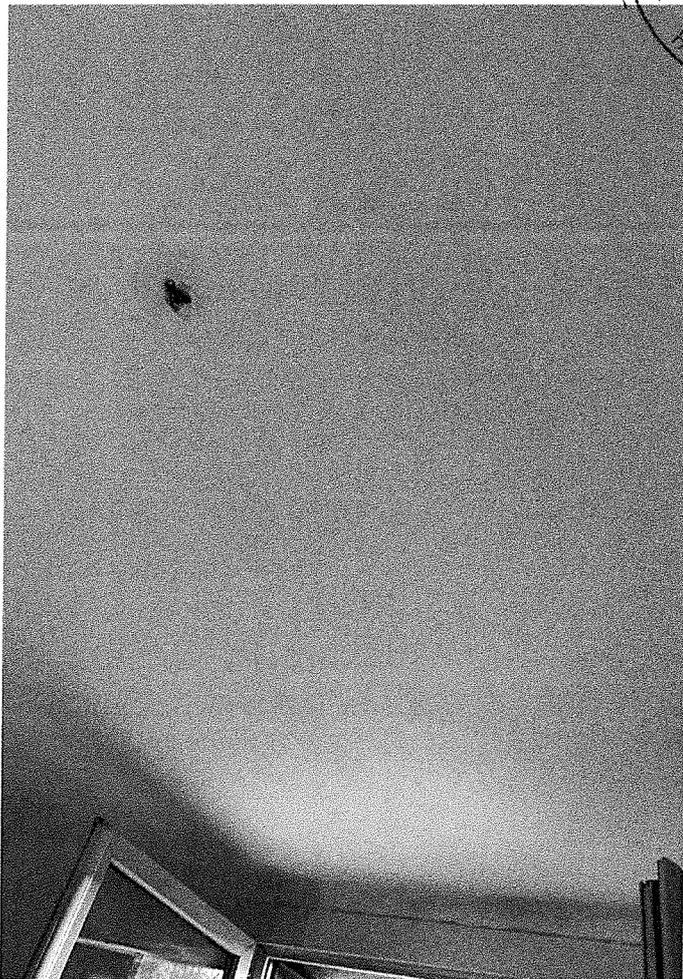
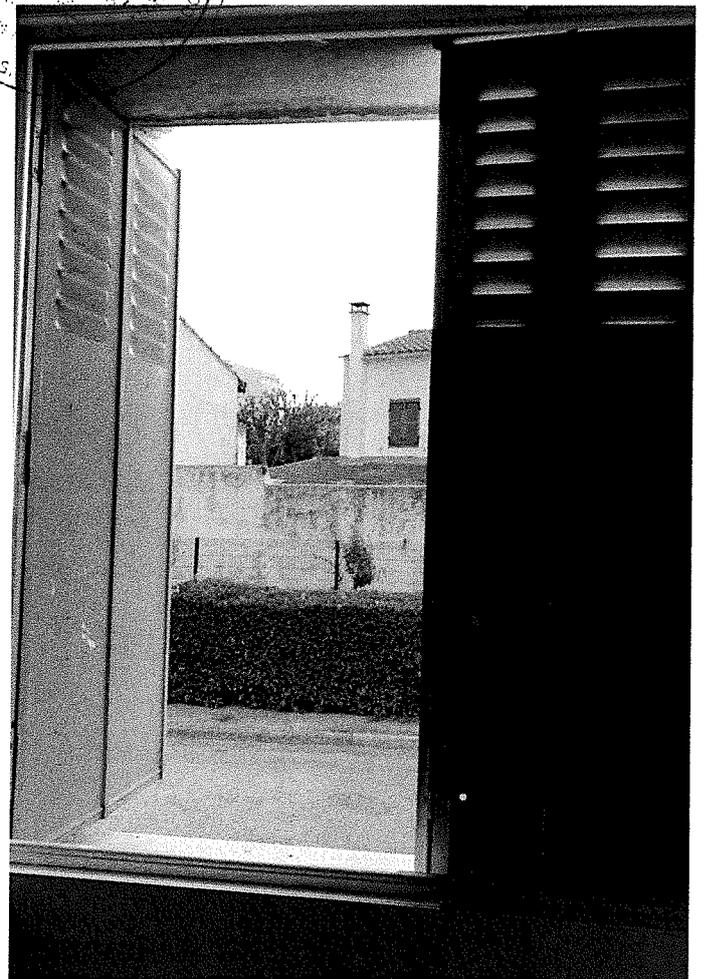
# CHAMBRE 1

Nous poursuivons notre accedit avec la première chambre à laquelle l'on accède par une porte de bois de couleur grise, présentant quelques légers chocs au niveau des arêtes. L'accastillage est en bon état, sans dégradation sur la poignée, même si cette dernière est en état d'usage. Le sol ici est habillé d'un carrelage de couleur claire dans les tons de blanc, présentant quelques accrocs et chocs que nous prenons le soin de photographier. Il est à noter que ce carrelage a été directement posé sur l'ancien habillage que nous retrouvons dans le placard. Les murs sont recouverts d'un blanchiment qui n'est pas uniforme et dont la mise en peinture a été effectuée sans soin, des ombres étant très nettement visibles.

Ici la pièce est dépourvue de système lumineux et le radiateur a fait l'objet d'un retrait. La pièce vide est équipée d'une fenêtre à deux vantaux PVC double vitrage en bon état ainsi que de volets à battants en fer venant protéger les lieux. Il est à noter qu'il n'y a pas de grille de protection. Cette pièce est équipée d'un placard de rangement de petite taille, que nous prenons le soin de photographier et nous relevons que les voiles à l'intérieur présentent des délitements importants.

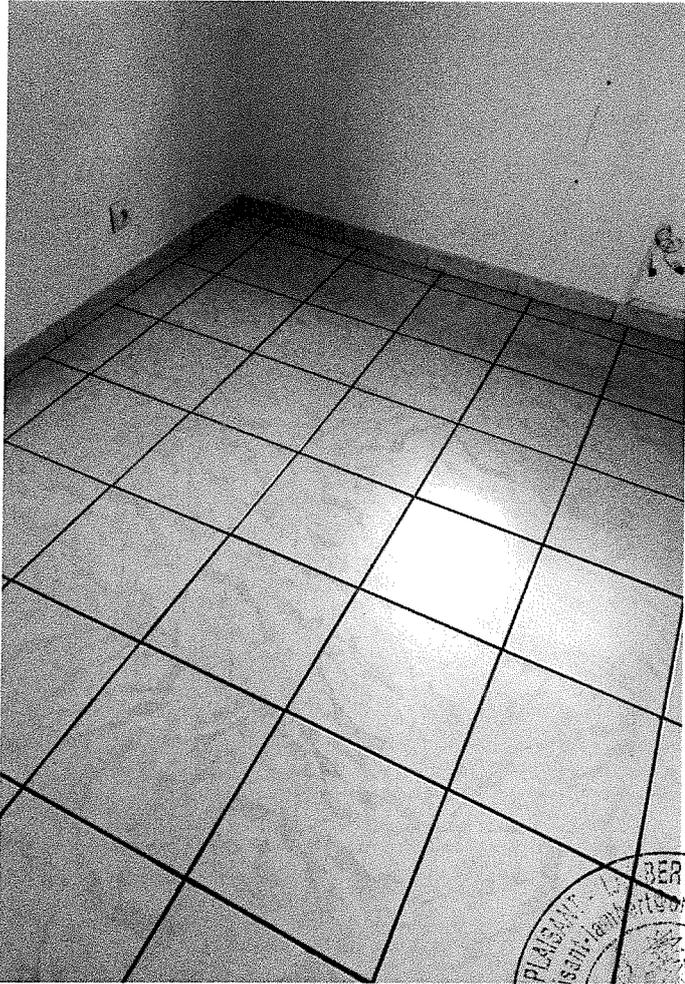
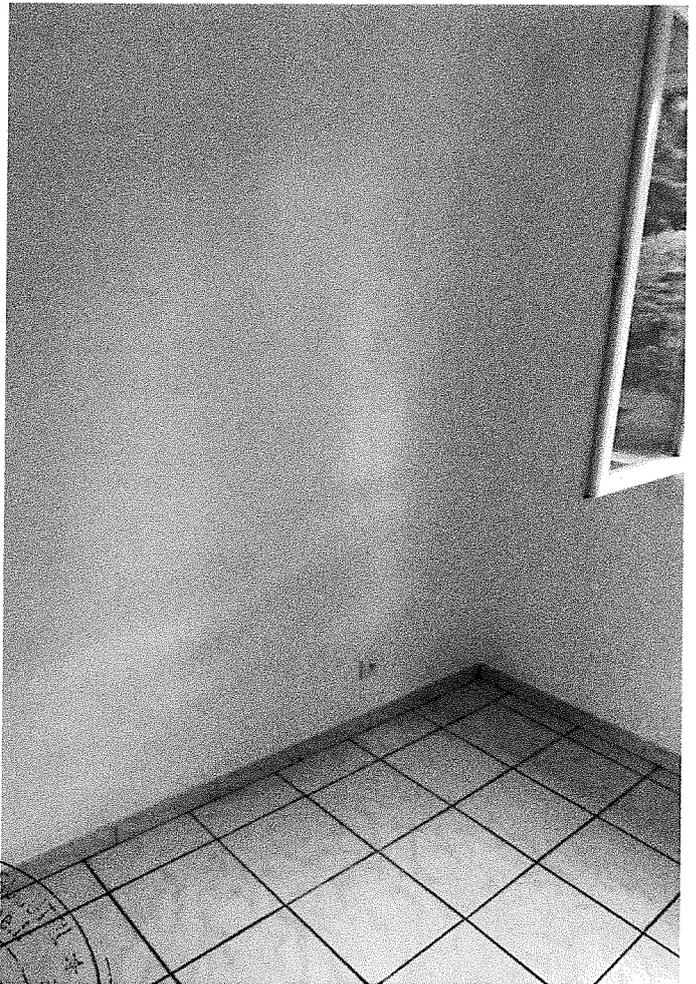
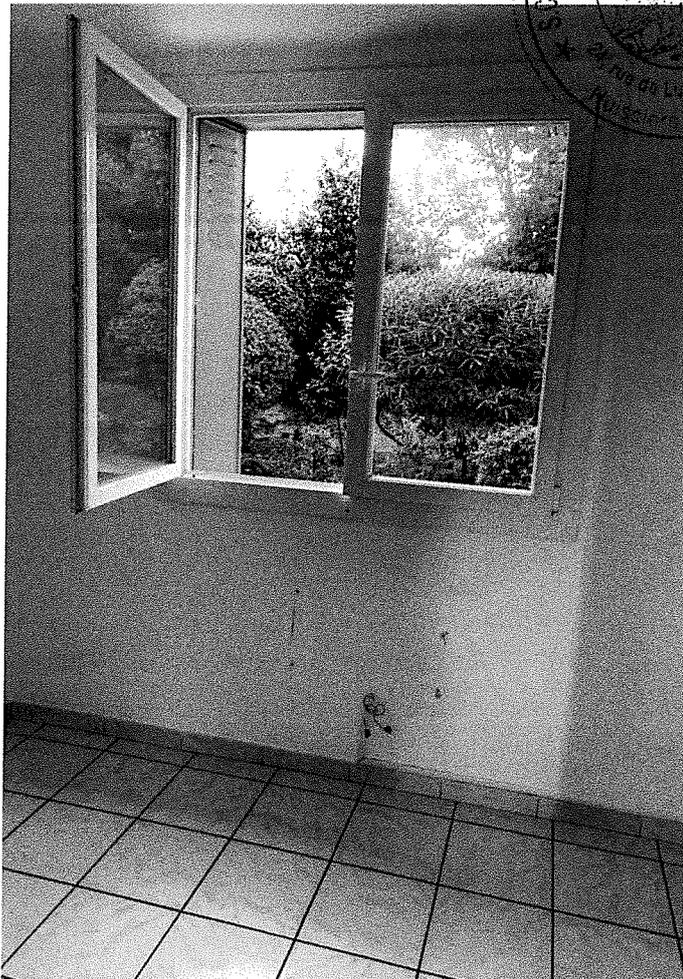
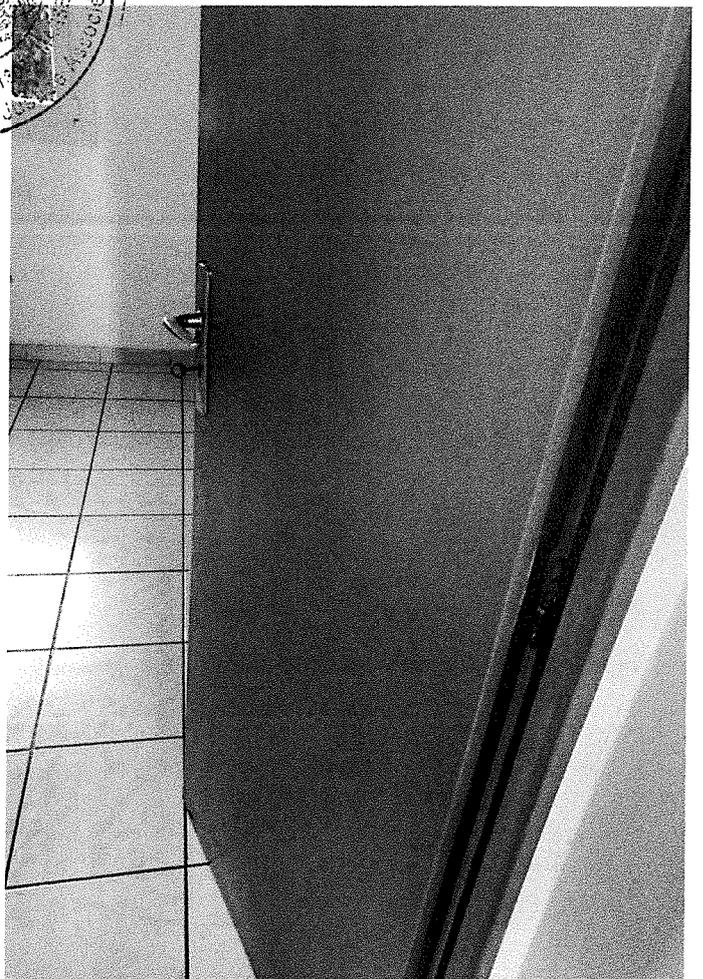
# CHAMBRE 2

Chambre 2 : l'on y accède par une porte de bois présentant quelques défauts de finition et quelques craquelures au niveau du revêtement. L'accastillage, semblable à celui de la chambre précédente, est en état d'usage, et une clé équipe le cylindre. Au sol nous retrouvons un carrelage semblable dans les tons clairs avec de nombreux trous de chevilles ainsi que quelques accrocs, comme dans la chambre précédente, et nous photographions l'ensemble.

Les murs sont une nouvelle fois habillés d'un blanchiment qui présente des reprises de maçonnerie assez grossières, que nous prenons soin d'illustrer lors de nos constatations. Nous relevons encore que des trous de chevilles n'ont pas fait l'objet de rebouchage et que la pièce est dépourvue de système lumineux. Nous retrouvons un placard de rangement avec portes coulissantes sur rails dans lequel est intégré le cumulus, avec un choc sur sa carrosserie.
