PROCÈS VERBAL DE CONSTAT

L'AN DEUX MILLE DIX NEUF  
ET LE TREIZE NOVEMBRE

- \* Le Syndicat des Copropriétaires de l'ensemble la Résidence VALDONNE, 1, avenue de Valdonne, 13013 Marseille, représenté par son syndic en exercice, le cabinet LAGIER, dont le siège social est 20, rue Montgrand, 13006 Marseille, lui-même représenté par son représentant légal en exercice domicilié au dit siège, en cette qualité.

Nous nous sommes rendus ce jour aux environs de 15.30 heures, 1, avenue de Valdonne, 13013 Marseille, et avons constaté ce qui suit :

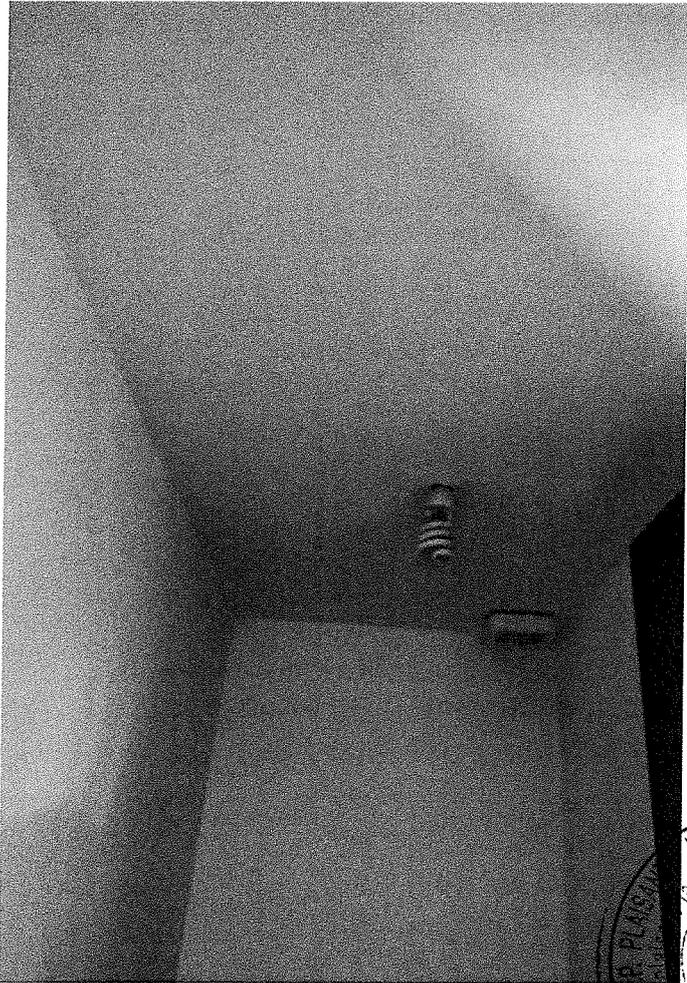
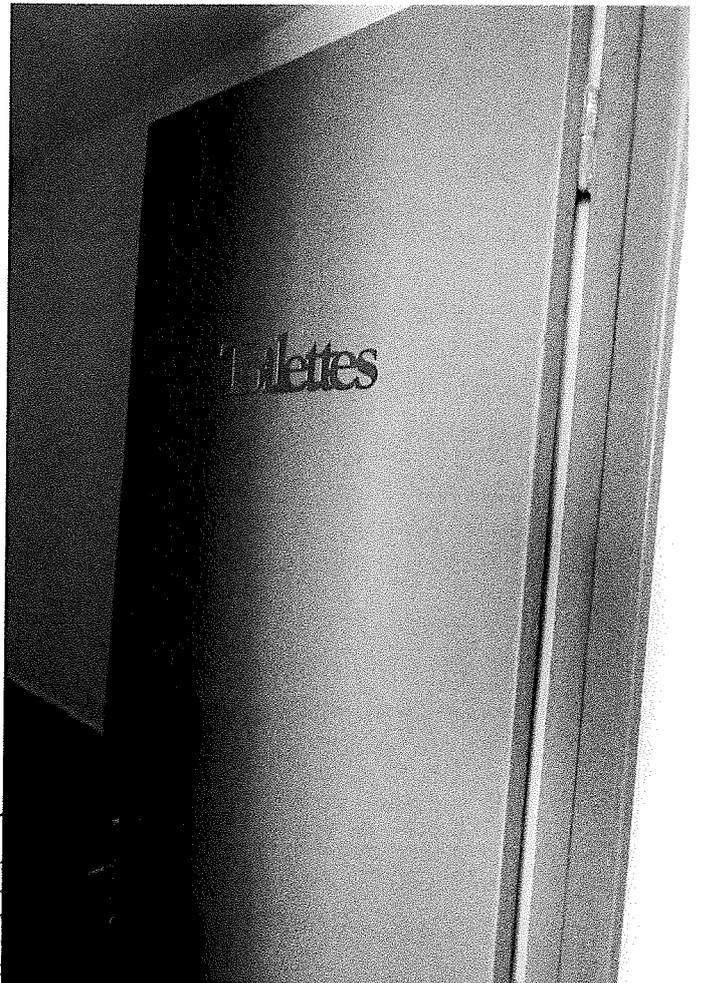
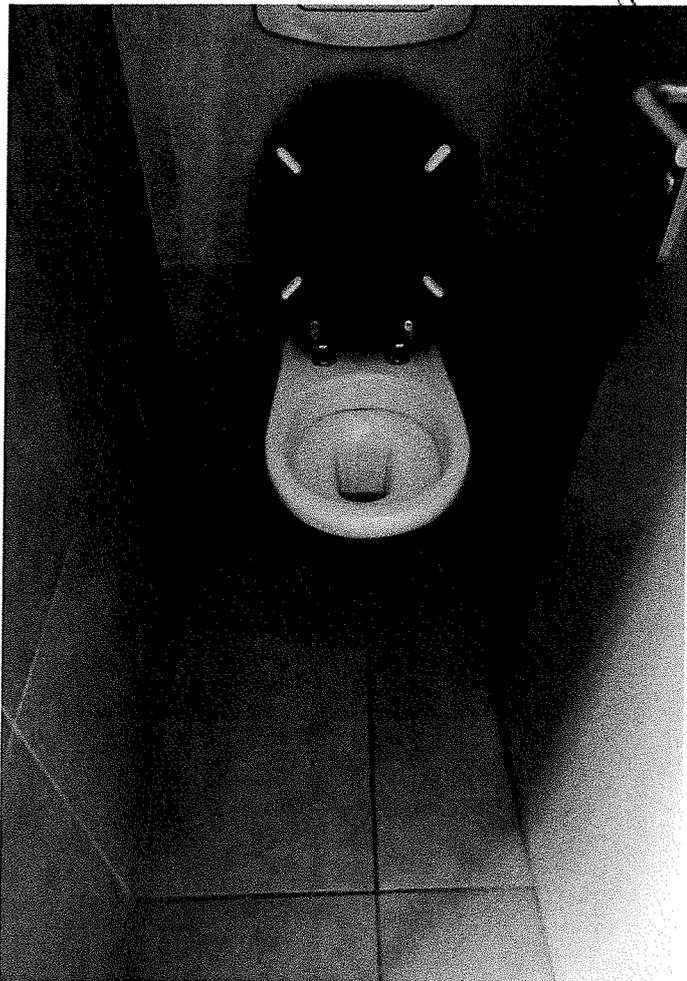
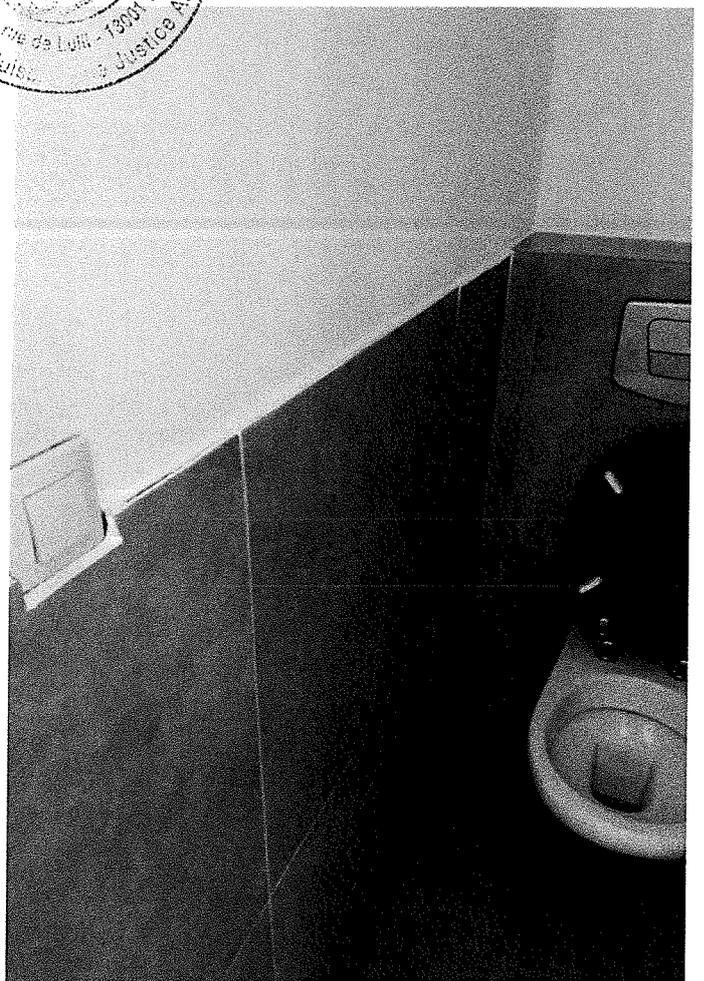
**TOILETTE**

Toilettes : l'on y accède par une porte de bois dans les tons de gris avec un accastillage assez moderne. La targette de sécurité fonctionne avec difficulté. Nous retrouvons dans la pièce un carrelage semblable à celui de l'ensemble de l'appartement, en bon état, et il recouvre également le demi placage en carrelage habillant les murs.

Des traces assez jaunâtres sont visibles sur les blanchiments et nous relevons la présence d'une cuvette à l'anglaise avec chasse dorsale suspendue. De même nous relevons un coffrage qui habille la chasse dorsale et le bouton-poussoir est cassé.

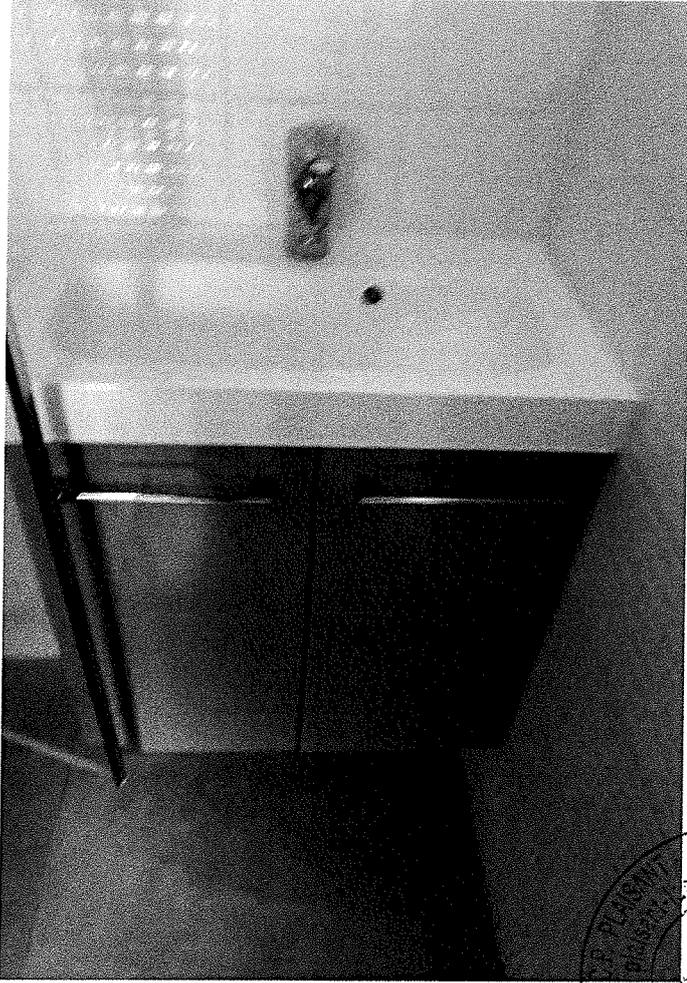
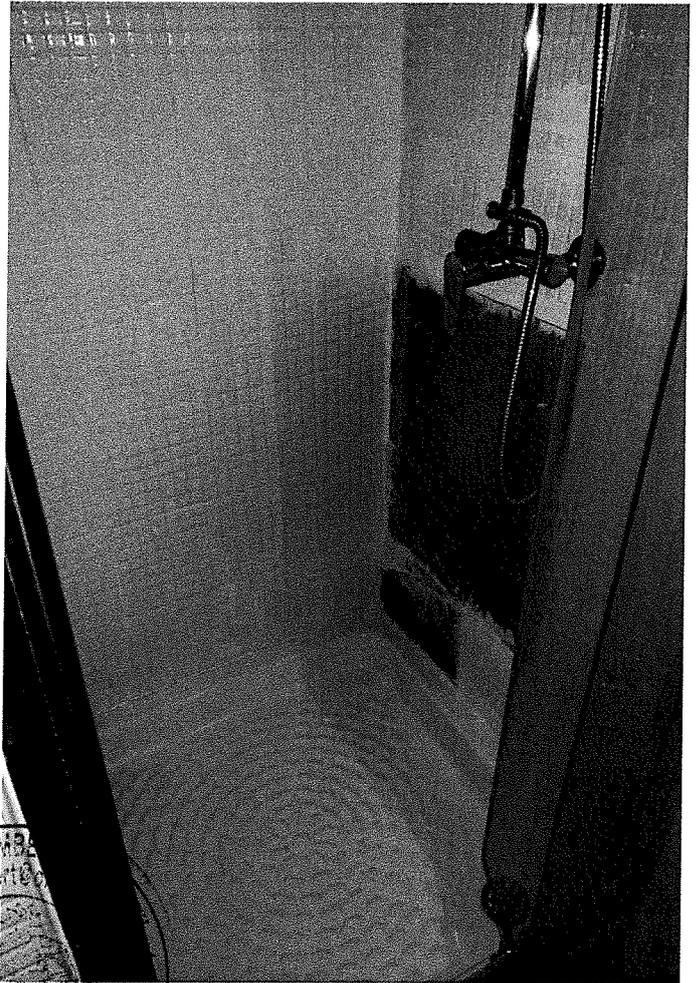
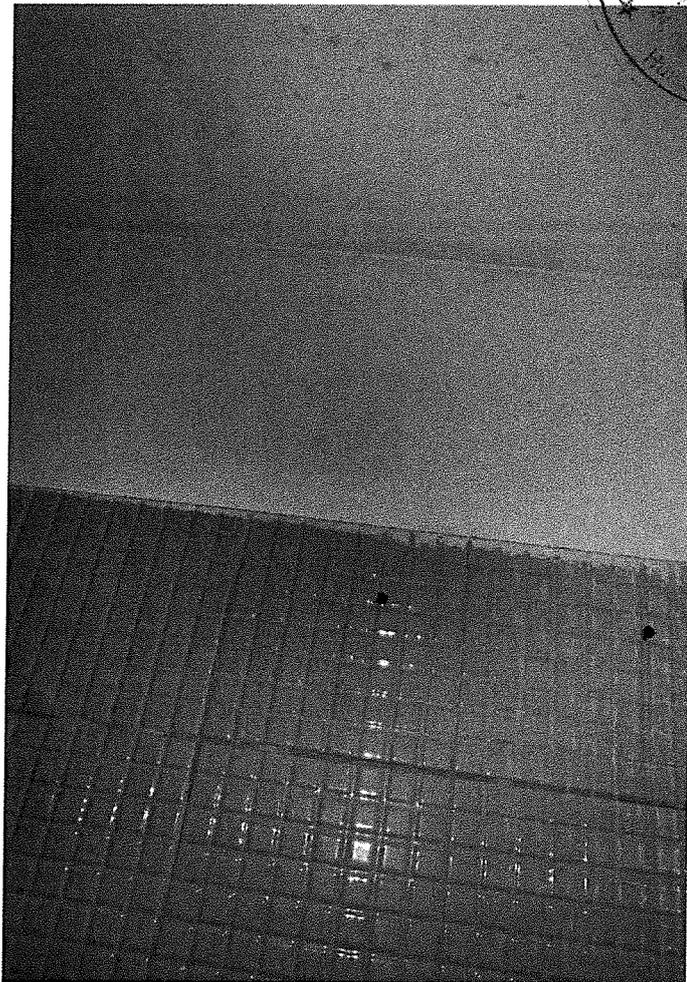
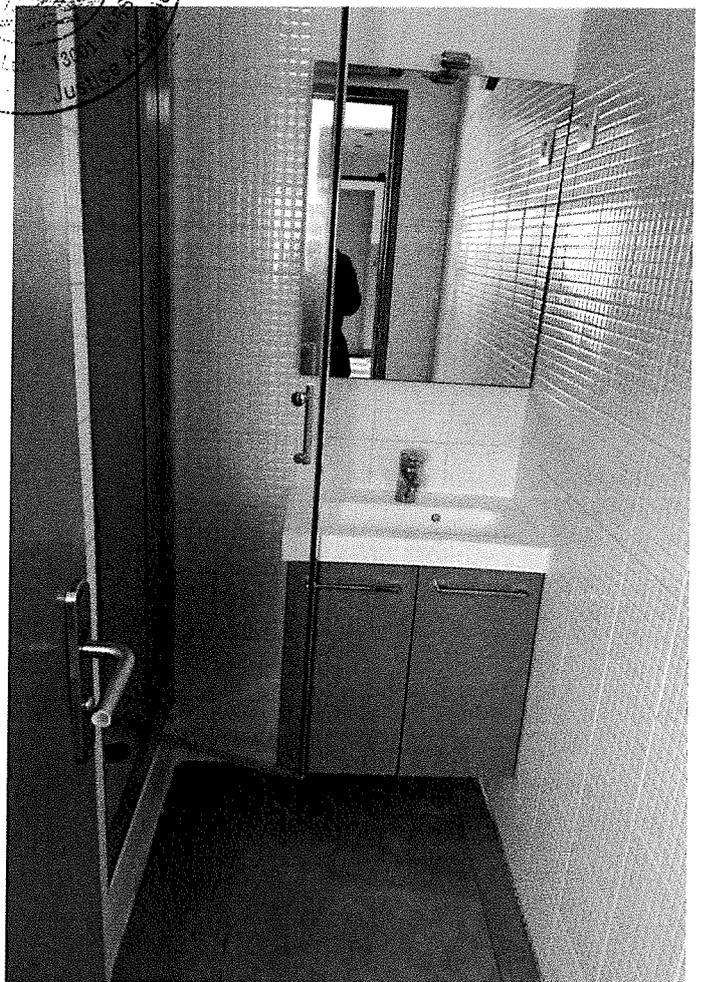
**SALLE D'EAU**

Salle d'eau : l'on y accède par une porte grisâtre, également en état correct, comme son accastillage muni d'une serrure semblable à celles des toilettes, en bon état, fonctionnant normalement. Le sol est habillé d'un carrelage grisâtre de grande taille en bon état. Les murs sont revêtus d'un placage trois quarts en carrelage formant petite mosaïque de couleur claire en bon état. Nous relevons quelques accrocs ici et là que nous prenons le soin de photographier. Les blanchiments supérieurs sont en état d'usage, avec des reprises assez grossières.

Nous relevons la présence d'un lavabo posant sur meuble bas, équipé de deux portes dans les tons semblables à ceux que nous avons déjà observés. La robinetterie est en état correct, sans dégradation particulière. Nous relevons la présence d'un bac de douche avec parois vitrées, en état correct, avec le même placage intérieur. Une grille et une plaque sont présentes et semblent avoir fait l'objet d'un scellement postérieur à la mise en place du placage.

La robinetterie de douche est équipée d'un pommeau de grande taille, revêtue de quelques marques de calcaire. Un petit radiateur en partie supérieure équipe la pièce, à hauteur de la porte, que nous prenons soin de photographier.
