PROCÈS VERBAL DE CONSTAT

L'AN DEUX MILLE VINGT
ET LE VINGT ET UN JUILLET

Nous nous sommes rendus ce jour aux environs de 14 heures, Impasse de la Voirie, résidence le Belvédère, Bât E, rez-de-chaussée 13014 Marseille, et avons constaté ce qui suit :

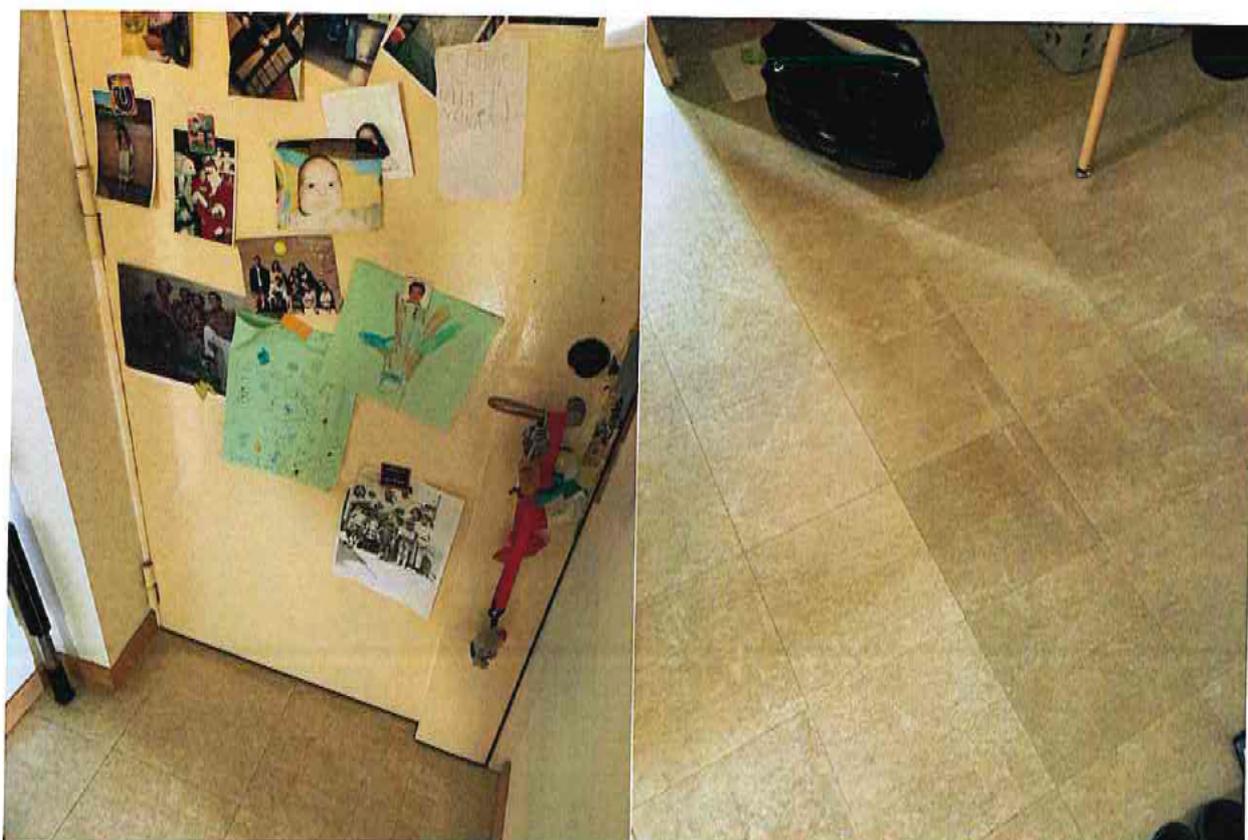
L'on accède à l'appartement par une porte de bois avec accastillage fixe présentant quelques griffures. Il est important d'indiquer que la gâche de la porte ne ferme plus, comme le système de sécurité. L'occupant nous indiquant un défaut du système de fermeture. Nous relevons la présence du tableau électrique a proximité de la porte d'entrée.

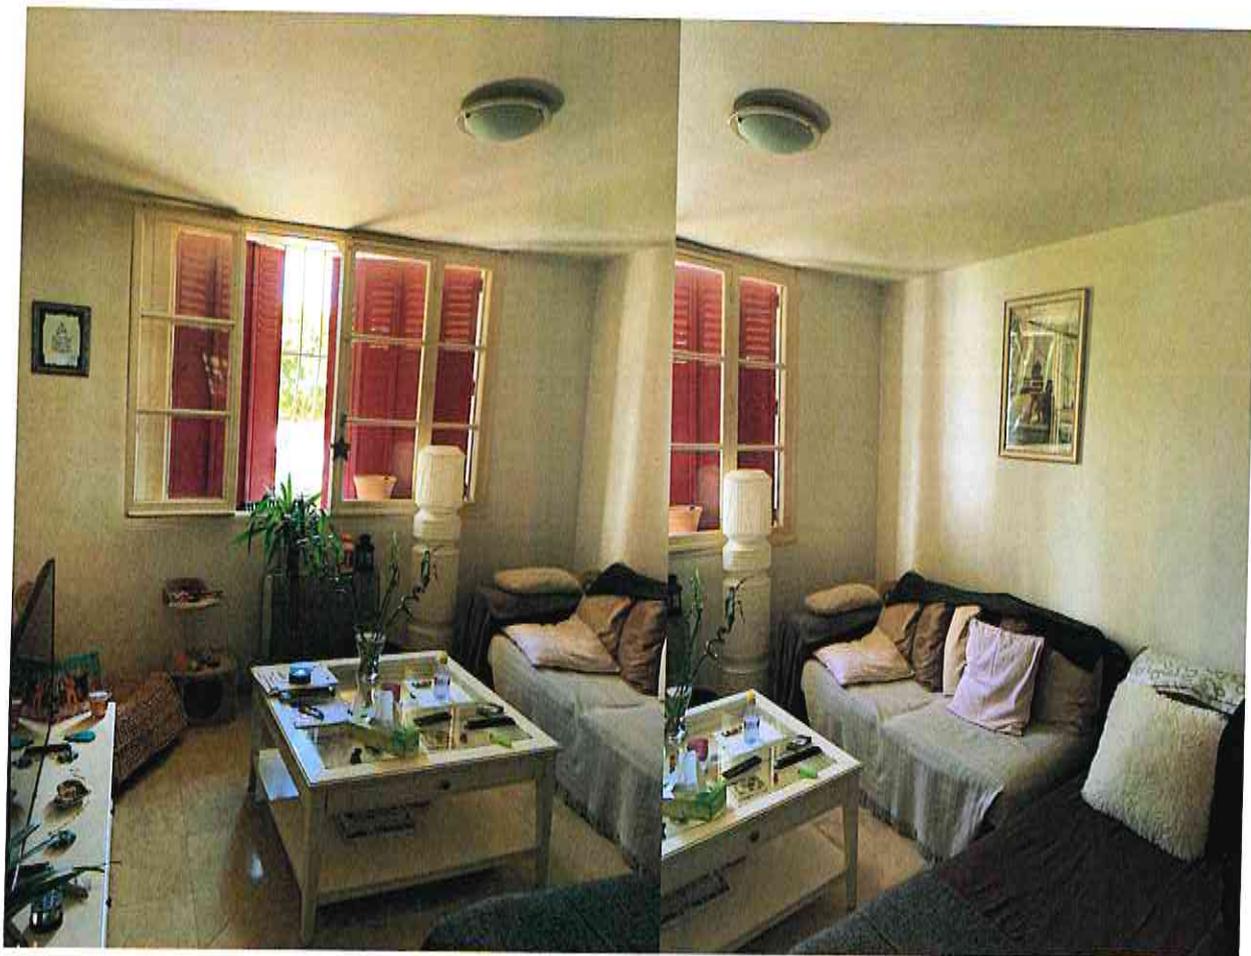
L'accès dessert la pièce principale habillée d'un revêtement souple de type dalflex de couleur claire, en état correct, sans dégradation particulière, bien entretenu par la preneuse.

Nous relevons que les blanchiments muraux sont également bon état, bien entretenus. L'accès vers l'extérieur se réalise par une fenêtre à deux vantaux pliables à simple vitrage dont les boiseries sont assez anciennes, couverte d'une peinture dans les tons clairs. Des volets de fer à battants sont présents et l'appartement se situant au rez-de-chaussée, des grilles métalliques permettent de sécuriser les lieux.

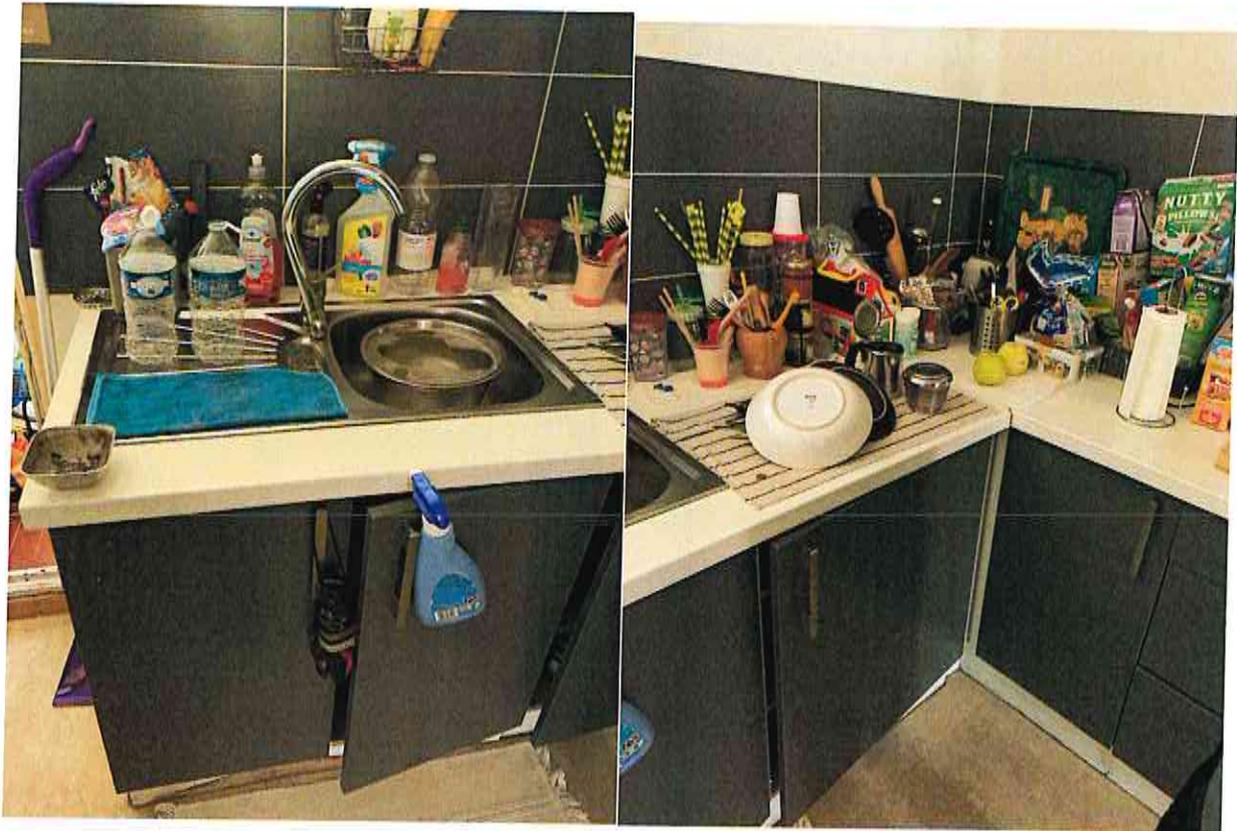
Nous poursuivons avec l'espace cuisine, ouvert, dit à l'américaine, et pouvons constater que le sol est de même manufacture, revêtu d'un dalflex souple et pouvons noter que l'ensemble des voiles sont habillés d'un blanchiment bien entretenu.

La cuisine est équipée d'une crédence en carrelage de couleur grise ainsi que d'un plan de travail de couleur blanche, avec un évier en inox en état correct, tout comme sa robinetterie.

En partie inférieure, nous relevons la présence de plusieurs caissons de rangement avec portes grisâtres et poignées aluminium.

Nous photographions l'ensemble et pouvons indiquer que se trouve installée une plaque quatre feux de marque « New Line » ainsi qu'un four disposé sous cette dernière, de marques « Indesit ».

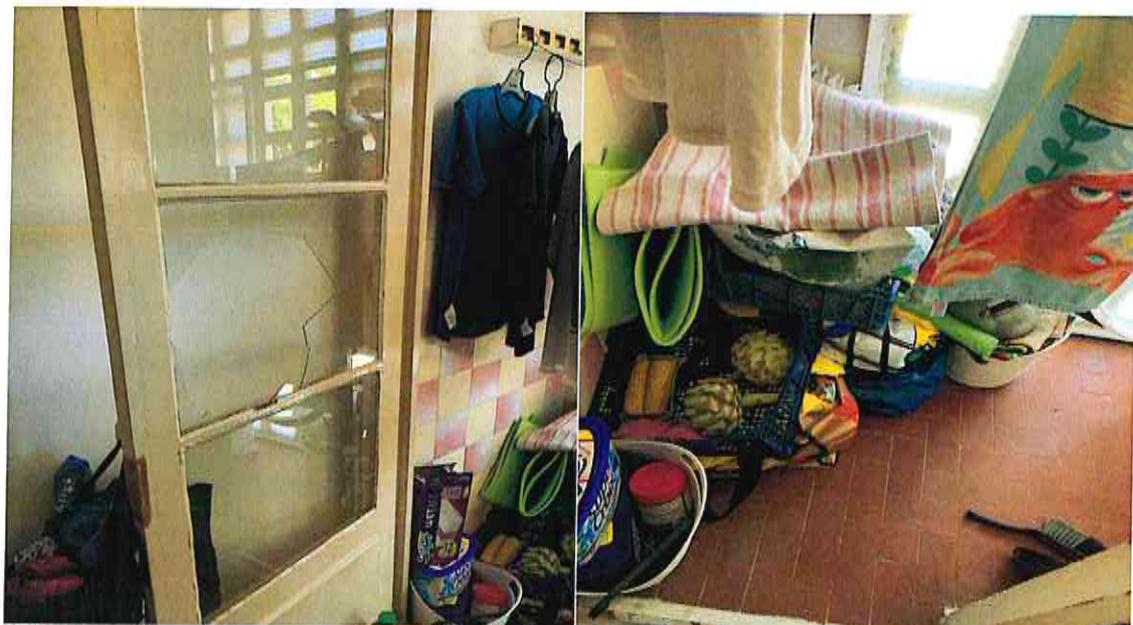
Nous constatons encore la présence d'une hotte aspirante et poursuivons avec la partie loggia, accessible depuis une porte de bois dont les boiseries sont assez anciennes et dont le vitrage central est brisé. Ici, nous pouvons constater la présence d'un espace ouvert sur l'extérieur revêtu d'un carrelage ancien, avec petites briquettes et sur les voiles, un revêtement peinture blanchâtre a été apposé. Nous pouvons également noter la présence sur deux des voiles d'un revêtement de type carrelage disposé jusqu'à mi-hauteur.

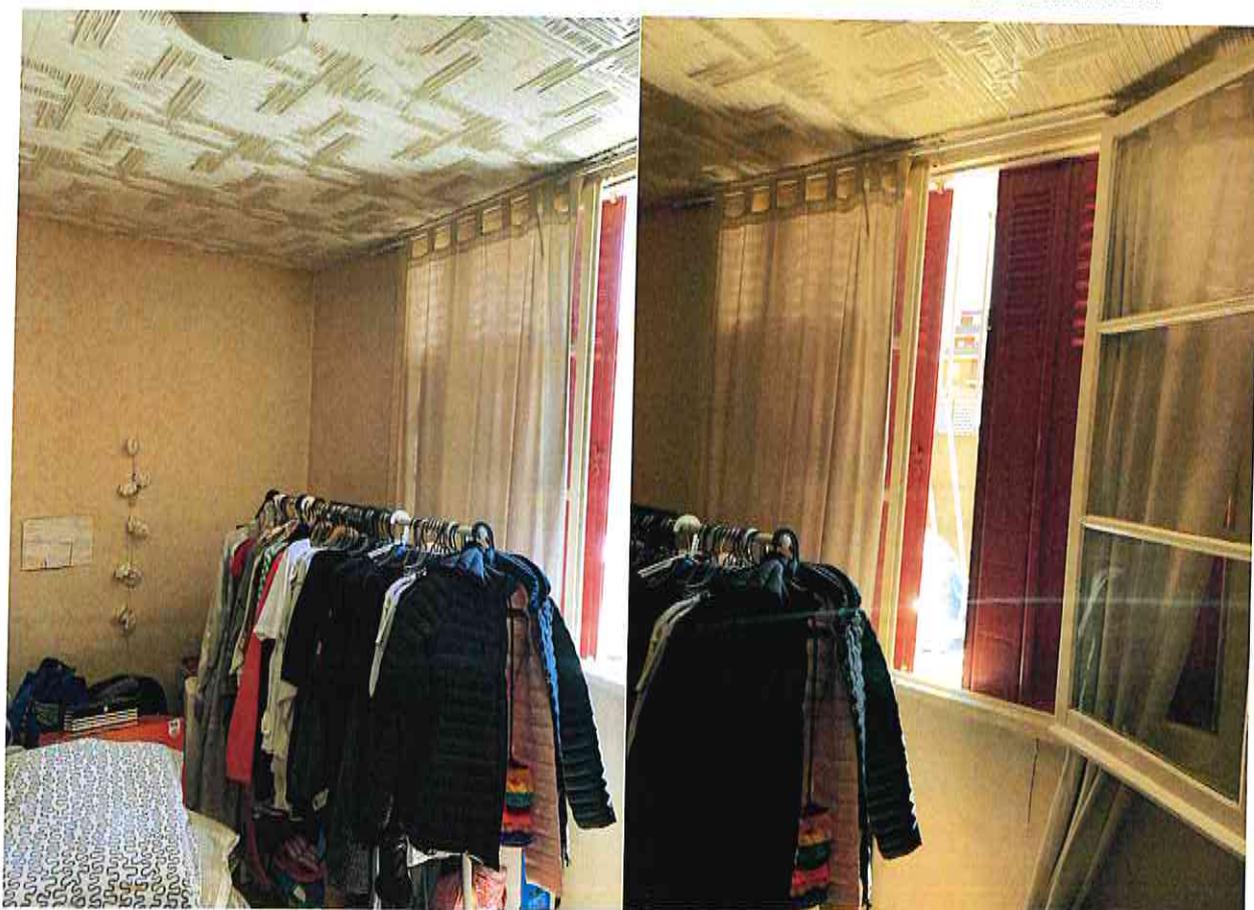
Nous poursuivons notre accedit en passant une porte palière desservant les deux chambres ainsi que l'espace sanitaire des lieux. Le sol, uniforme sur l'ensemble de l'appartement, est une nouvelle fois habillé d'un dalflex de couleur claire et pouvons constater, dans la **première chambre**, après le passage d'une porte de bois habillée d'une tapisserie en partie centrale, la présence d'une tapisserie de couleur claire semblable à celle se retrouvant sur la porte, en état d'usage.

Ici nous retrouvons, à hauteur du plafond, des plaques de polystyrène que nous prenons soin de photographier. Un décollement de la tapisserie est visible à hauteur de l'ouverture extérieure qui est une fenêtre à deux vantaux dont les boiseries sont assez anciennes, simple vitrage, toujours équipée de volets à battants en fer permettant de sécuriser les lieux. Une nouvelle fois, une grille métallique assure la sécurisation des lieux se trouvant au rez-de-chaussée.

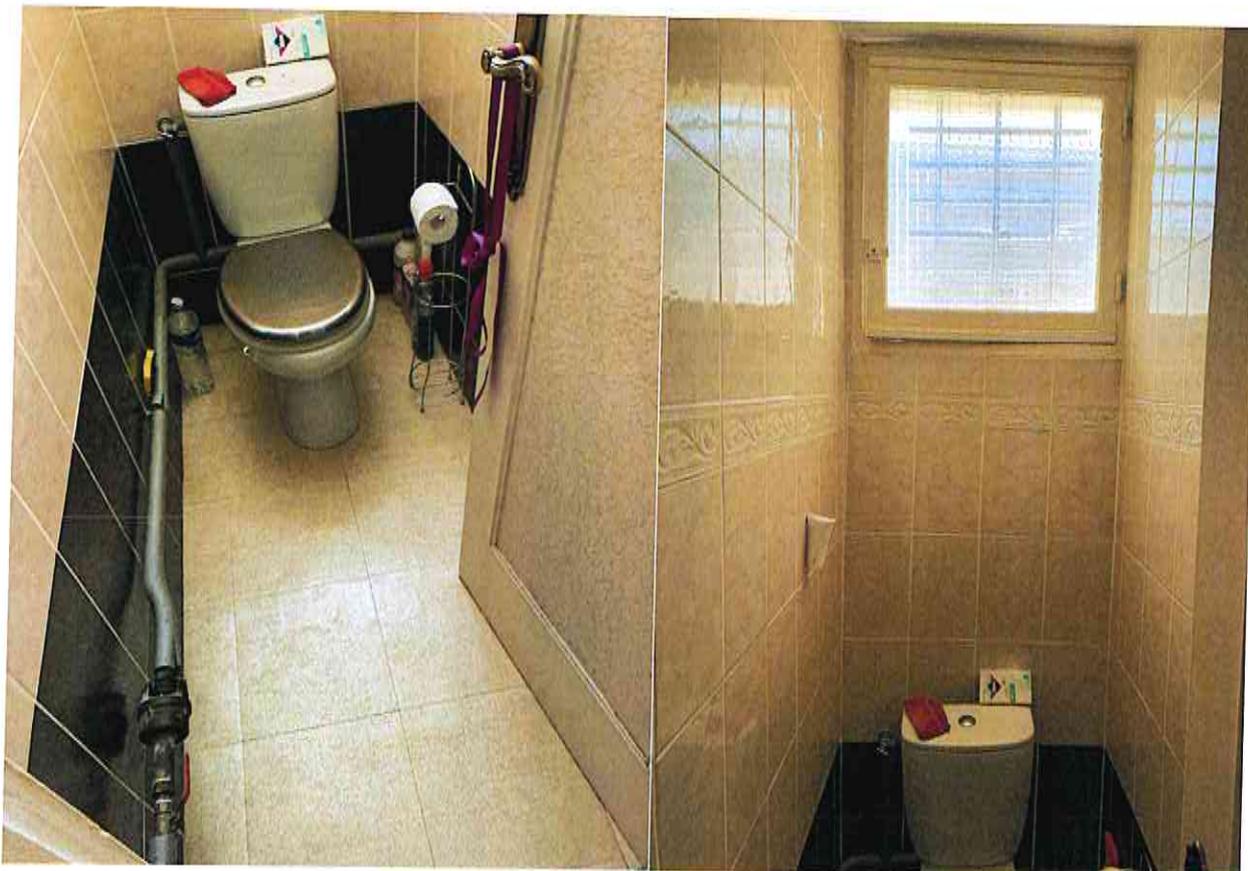
Nous poursuivons notre accedit avec l'espace **toilette** accessible depuis une porte de bois avec tapisserie en partie centrale. Le sol est habillé d'un dalflex en bon état et les voiles sont habillés d'un placage en carrelage de couleur claire, avec frise à mi-hauteur. Les blanchiments du plafond sont en état correct mais réalisés de manière grossière compte tenu de la présence de marques de blanchiments sur le carrelage.

Dans cette pièce nous relevons la présence d'une cuvette à l'anglaise avec chasse dorsale, ainsi qu'une petite fenêtre s'ouvrant sur l'extérieur.

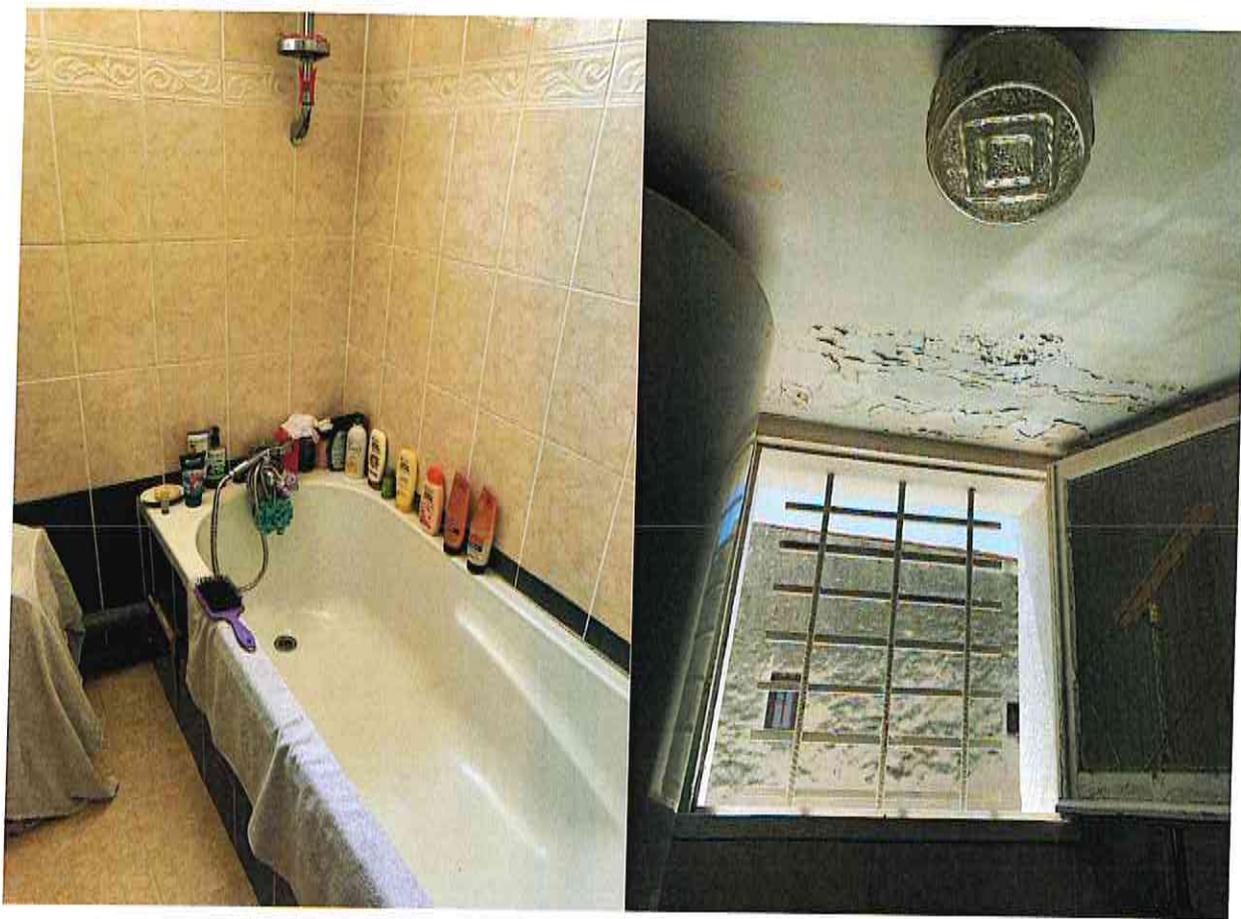
Salle de bain : l'on y accède une nouvelle fois par une porte de bois avec tapisserie en partie centrale, semblable à celles de l'ensemble de ce logement.

Le sol est habillé du même revêtement souple dalflex et pouvons noter ici que les voiles sont une nouvelle fois revêtus d'un carrelage semblable à celui de l'espace précédent, avec frise en partie centrale.

Les blanchiments du plafond ont largement vécu et se sont écaillés, notamment à proximité de la fenêtre à un vantail donnant sur l'extérieur. Une grille métallique a été mise en place sur cette ouverture afin de sécuriser les lieux.

Cette fenêtre est brisée et se trouve à proximité immédiate du cumulus. Nous retrouvons dans l'espace une baignoire avec tablier en carrelage en état correct, tout comme sa robinetterie.

Nous retrouvons la présence d'une vasque en faïence posant sur meuble bas, équipé de trois portes et deux tiroirs, un miroir surplombant l'ensemble.

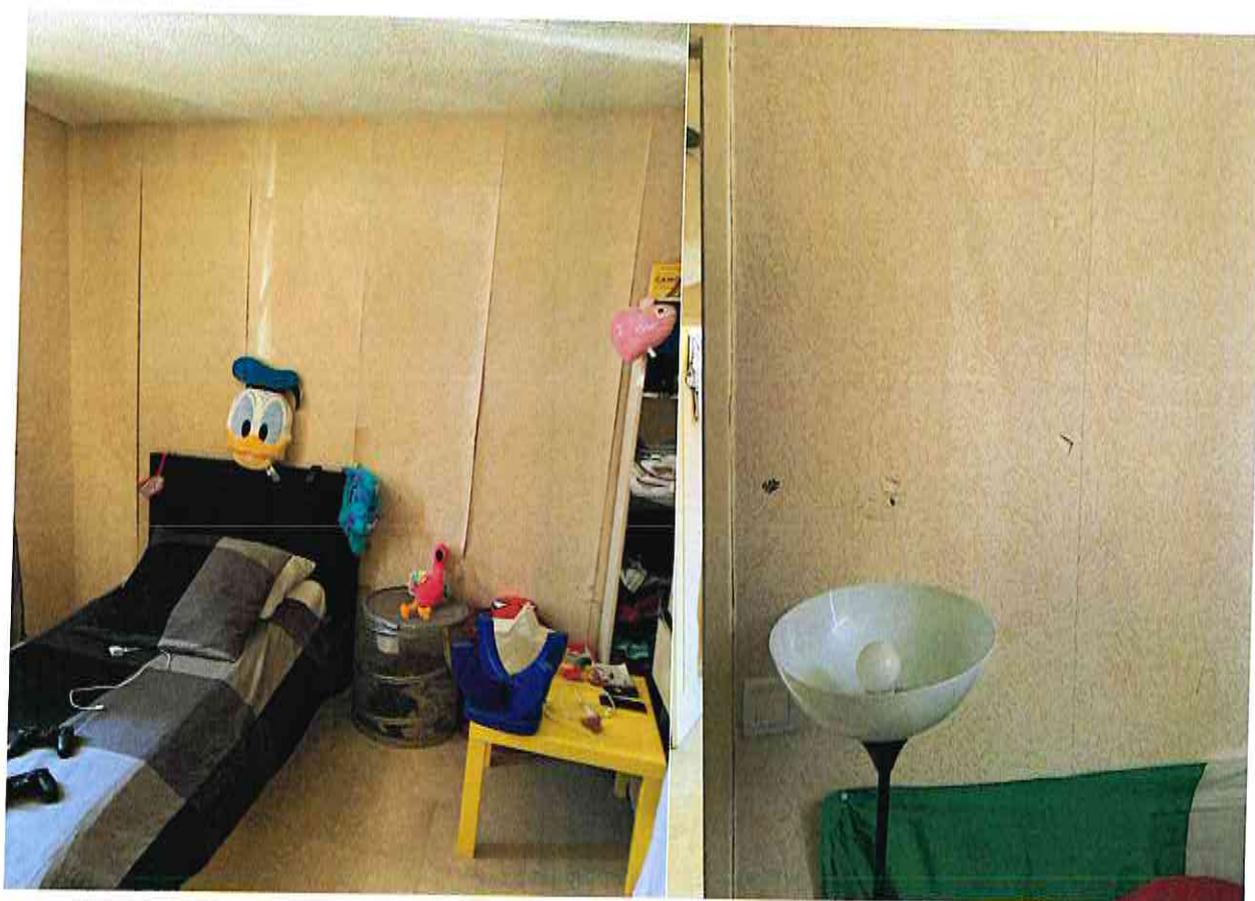
Nous poursuivons notre accedit avec la seconde chambre accessible depuis une porte de bois, habillée d'une tapisserie en partie centrale. Ici, nous retrouvons sur les voiles une tapisserie de même manufacture, qui a cependant très largement vécu, présentant quelques chocs et impacts. Des décollements sont nettement visibles sur l'un des pans muraux et nous pouvons noter que les plaques de polystyrène en plafond sont elles aussi en état d'usage.

Ici nous retrouvons le dalflex souple qui habille le sol et une fenêtre semblable au reste de l'appartement, à deux vantaux simple vitrage, dont les boiseries sont assez avancées, ouvre sur l'extérieur.

Des volets à battants de fer revêtus d'une peinture rougeâtre assurent la fermeture, avec, une nouvelle fois, une grille de sécurité, l'appartement étant situé au rez-de-chaussée.

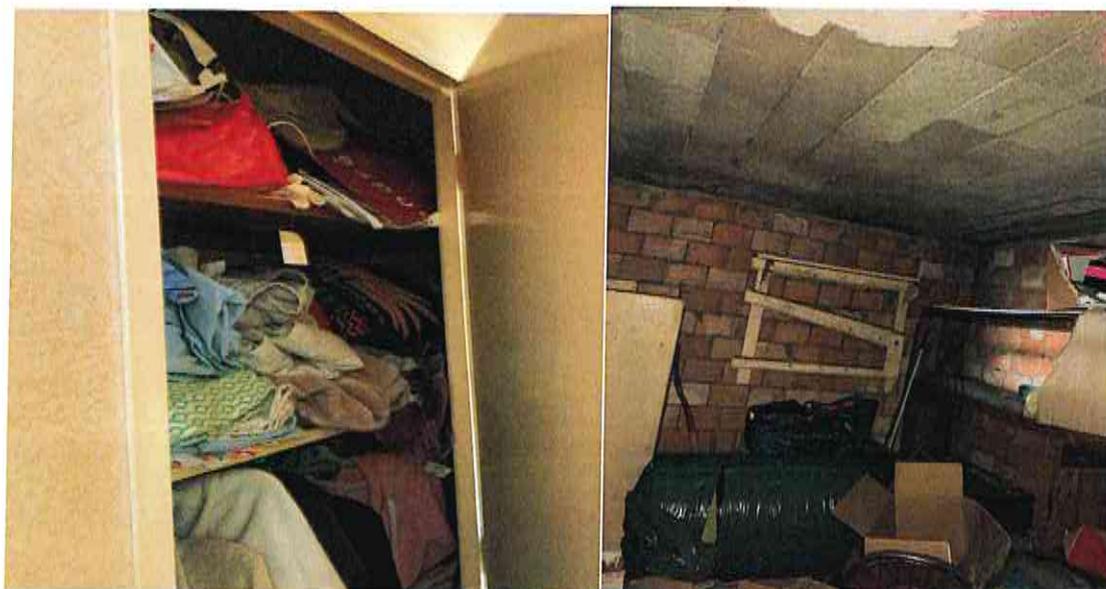
Nous terminons notre accedit avec la partie habitable avec l'espace placard dans lequel plusieurs étagères ont été mises en place.

Avant de quitter les lieux, nous pouvons constater la présence d'une cave mise à la disposition du logement, accessible depuis les parties communes. Il s'agit de la dernière cave sur la partie droite formant angle avec les parties communes. Nous photographions l'ensemble et pouvons constater qu'elle mesure environ 10 m².
