**PROCES VERBAL DESCRIPTIF**

**A FIN DE SAISIE IMMOBILIERE**

1/- [REDACTED] le 12 avril 1984 à VILLENEUVE SUR LOT,  
2/- [REDACTED] née le 07 novembre 1980 à EL KEF (Tunisie)  
Savoir : 15, Traverse des Lilas sur le territoire de la commune de 13240 SEPTEMES-LES-VALLONS

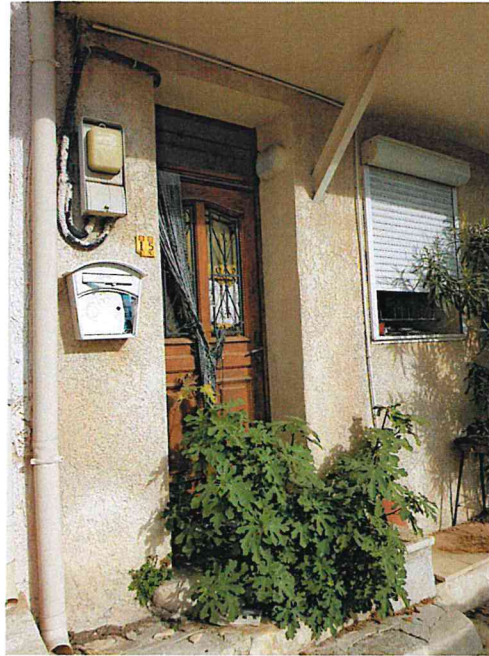
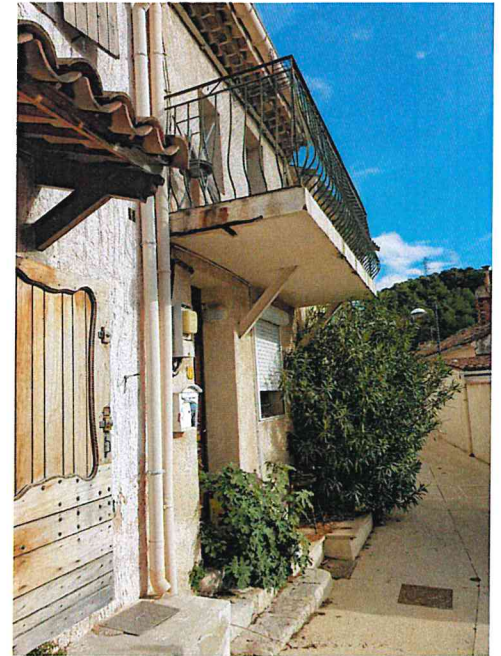
Etant à ladite adresse, je constate depuis l'extérieur que les lieux semblent abandonnés, un figuier ayant poussé sur le perron au devant de la porte d'entrée au logement, la boîte aux lettres sur laquelle figurent [REDACTED] pratiquement effacés, se trouvant remplie d'anciens courriers au noms des débiteurs ;

Je constate par ailleurs au travers de la fenêtre située sur la droite de la porte d'entrée, que les lieux semblent vides.

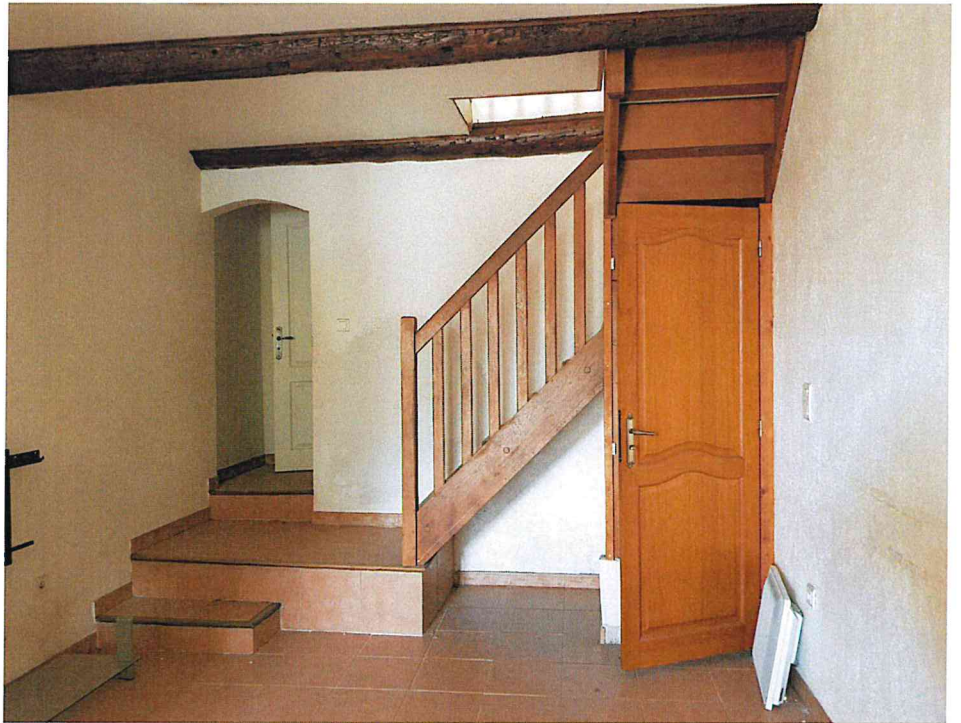
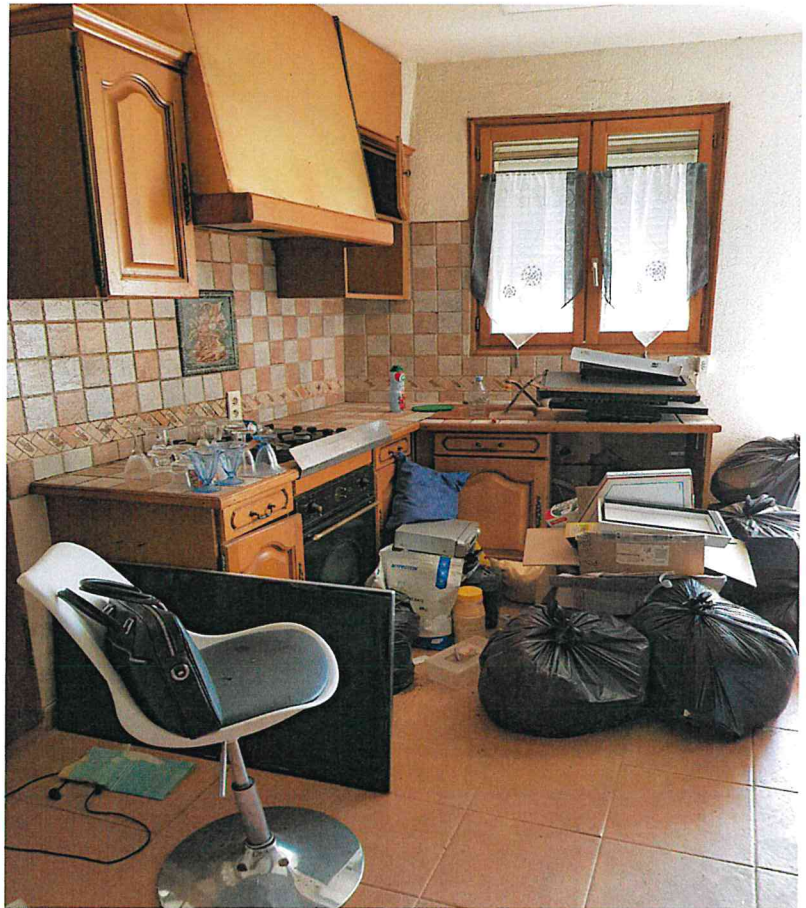
La porte d'entrée ouvre sur une pièce principale comprenant sur la partie droite un coin cuisine disposé en « L », l'ensemble se trouvant éclairé par la porte d'entrée partiellement vitrée ainsi que par une fenêtre, donnant au Sud, située au dessus de l'évier.

Le sol de cette pièce principale est recouvert de carrelage en état d'usage ; les murs et plafond sont recouverts de peintures en état général passable.

Le plafond est agrémenté de grosses poutres de bois se trouvant en bon état général.

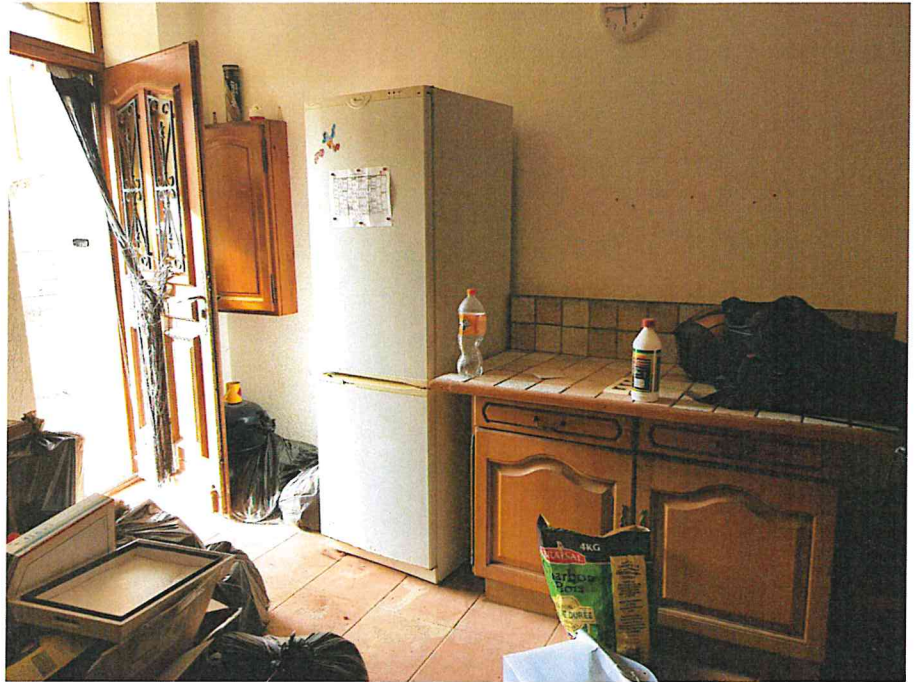
L'espace cuisine est constitué d'éléments meubles en bois de style rustique, disposés en partie basse ainsi qu'en hauteur de part et d'autre d'une hotte aspirante. L'ensemble se trouve en assez bon état général.

Les plans de travail qui intègrent une plaque de cuisson ainsi qu'un évier en résine équipé d'un robinet mitigeur, se trouvent recouverts de carrelage de grès avec frises décoratives, l'ensemble en très bon état général. Il en est de même pour la crédence.

Dans la partie opposée et sur la gauche en pénétrant dans la pièce, un meuble bas assorti aux autres éléments, dispose d'un plan de travail carrelé identique aux précédents et se trouve en très bon état général.

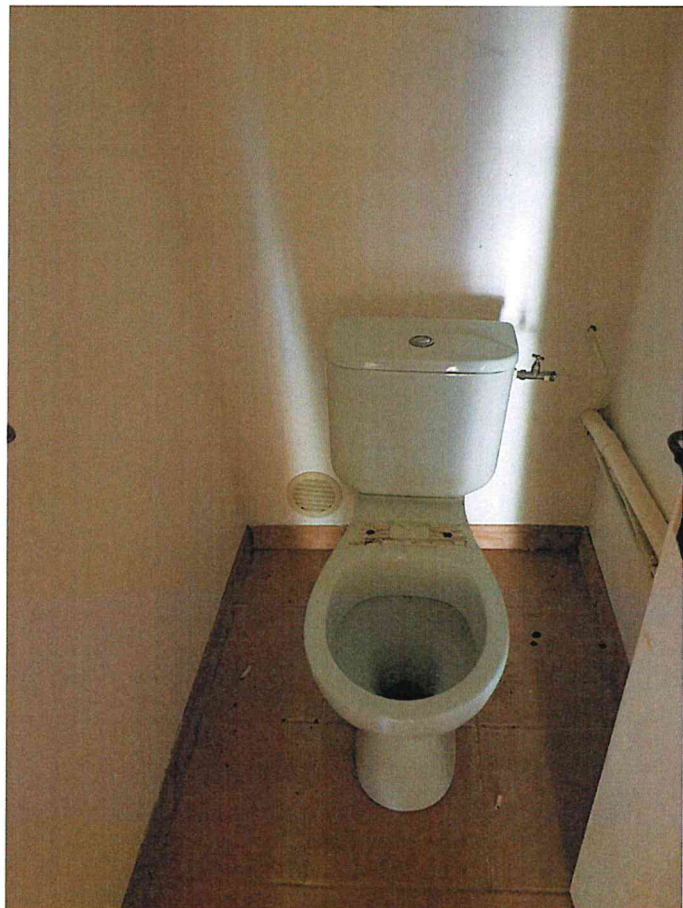
Le WC, pièce obscure, est équipé d'une cuvette à l'anglaise avec réservoir dorsal ; le sol est recouvert d'un carrelage de grès identique à celui de la pièce principale et se trouvant en assez bon état général. Les murs et le plafond sont recouverts de peinture blanche en état d'usage.

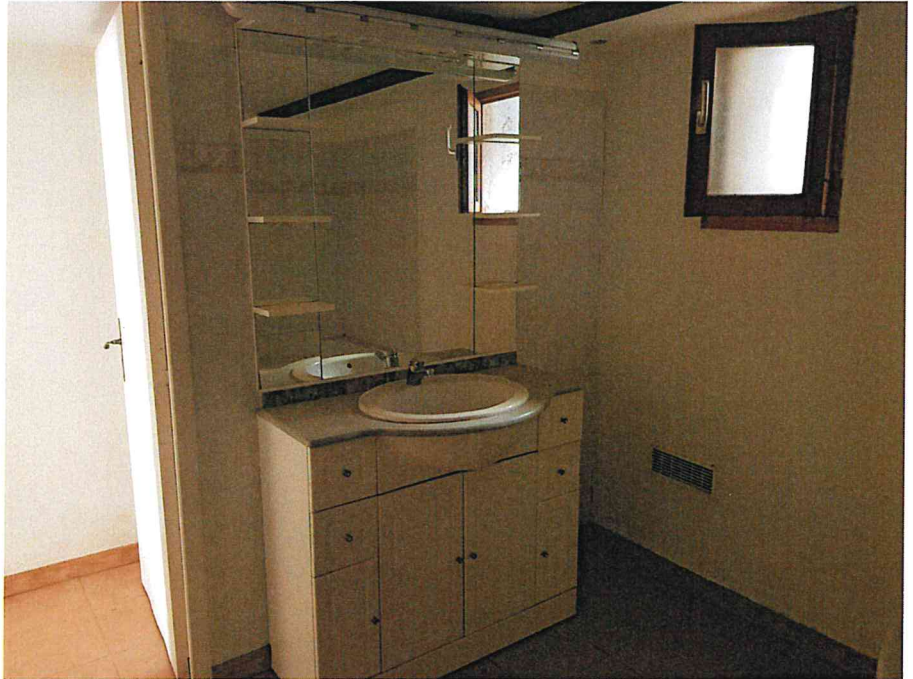
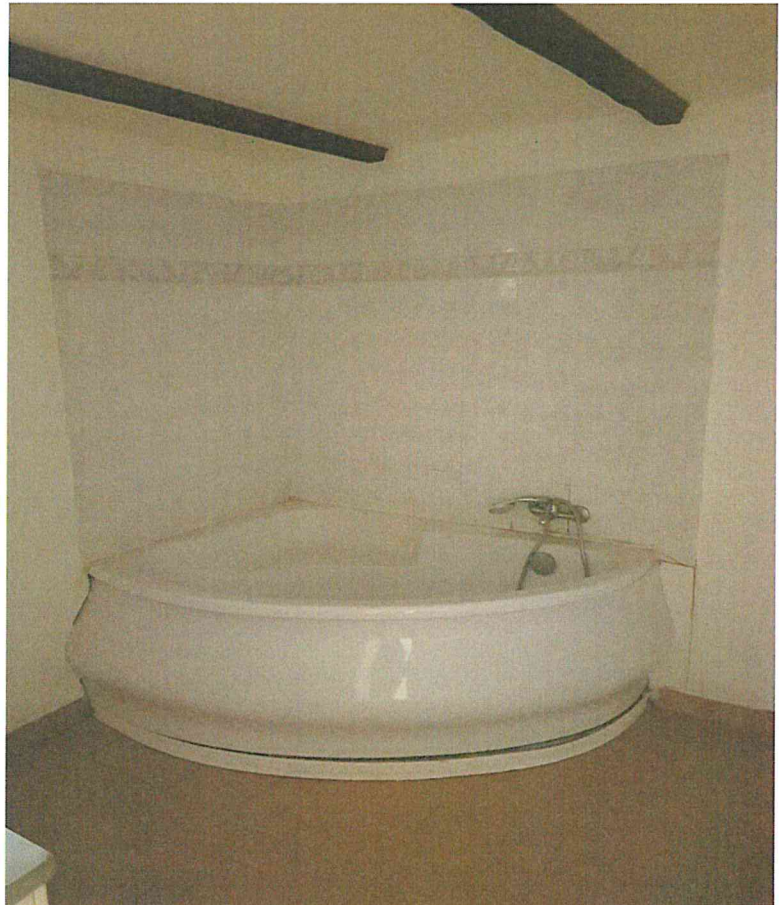
La salle de bains située sur la droite du wc se trouve éclairée par une petite fenêtre donnant au Nord sur l'arrière de l'immeuble.

Le sol est identique aux précédents et se trouve en bon état général ; les murs et plafond sont enduits et recouverts de peinture blanche en assez bon état.

La pièce est équipée d'une baignoire d'angle et d'un meuble avec tablette de marbre gris dans laquelle se trouve intégrée une vasque en porcelaine de forme ovale avec robinet mitigeur, l'ensemble de ces éléments se trouvant en assez bon état général.

Les murs à proximité de la baignoire et de la vasque sont recouverts de carrelage avec frises décoratives, l'ensemble se trouvant en bon état.

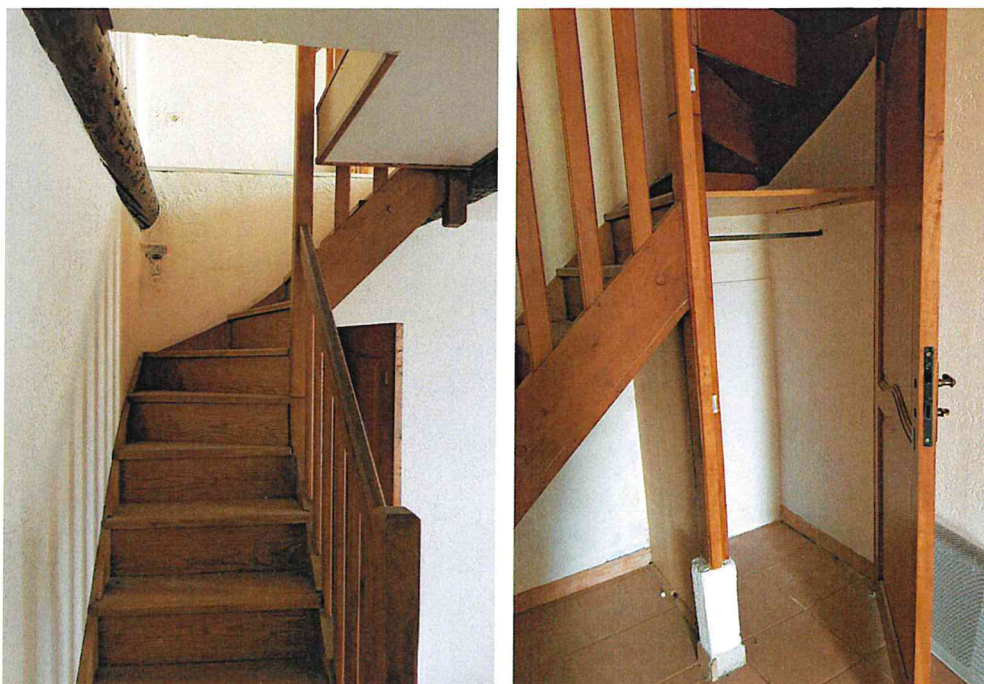
L'escalier de bois permettant l'accès à l'étage et disposant dans le séjour d'un espace penderie, se trouve en bon état général.

Les murs de part et d'autre sont crépis et recouverts de peinture blanche en état d'usage.

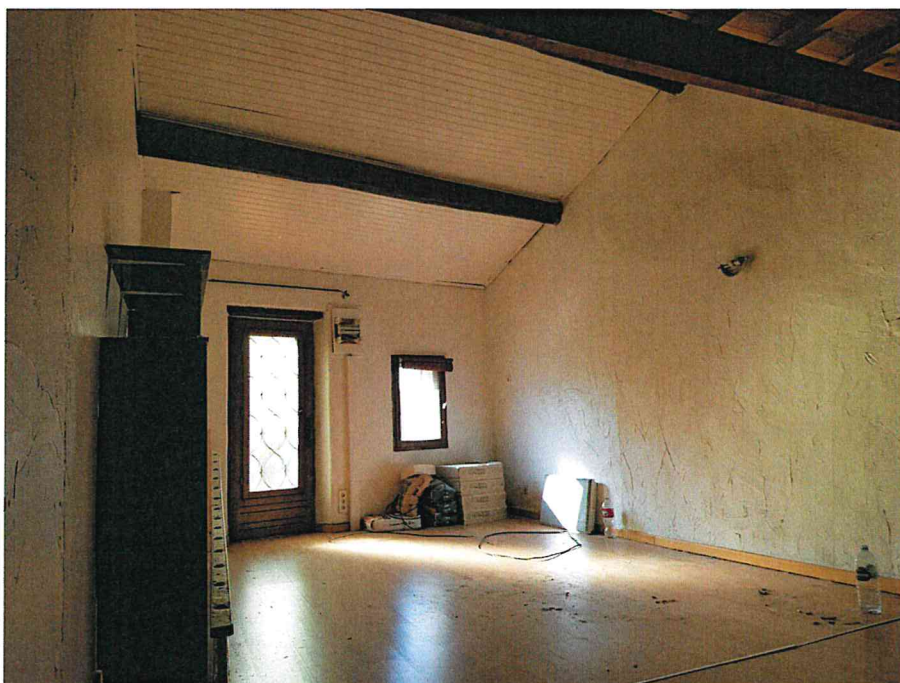
L'escalier débouche sur une vaste pièce éclairée par une porte fenêtre vitrée, donnant au Sud, sur le balcon situé au dessus de l'entrée, ainsi que par une petite fenêtre donnant dans la même direction, située sur la droite de la porte fenêtre.

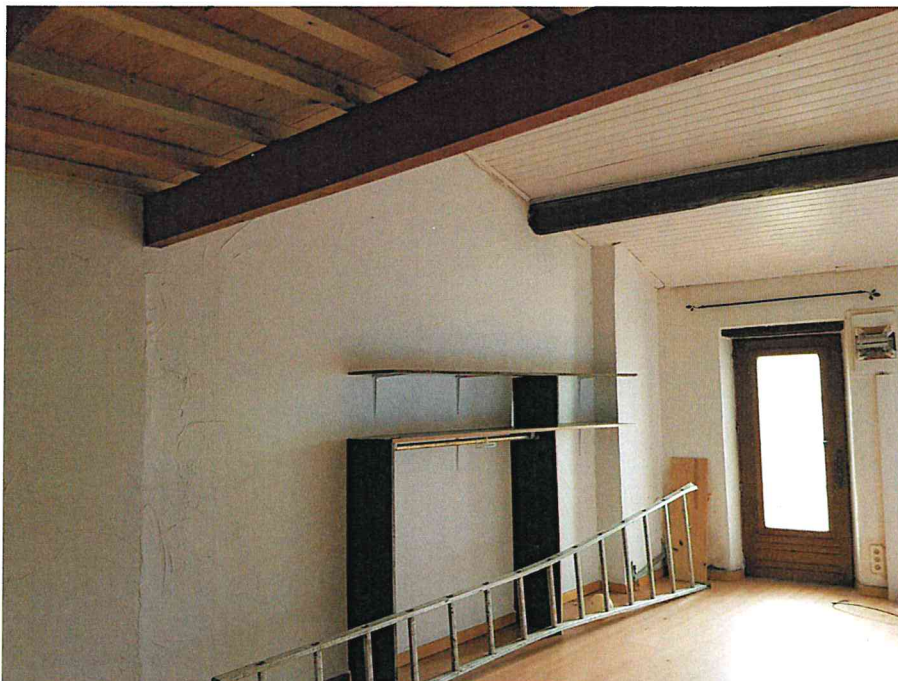
Le sol de cette pièce est recouvert d'un parquet flottant de couleur claire, se trouvant sale mais en assez bon état général.

Les murs sont crépis et recouverts de peinture blanche en état d'usage.

Le plafond avec poutres apparentes est composé de lambris recouverts de peinture blanche, l'ensemble se trouvant en état d'usage.

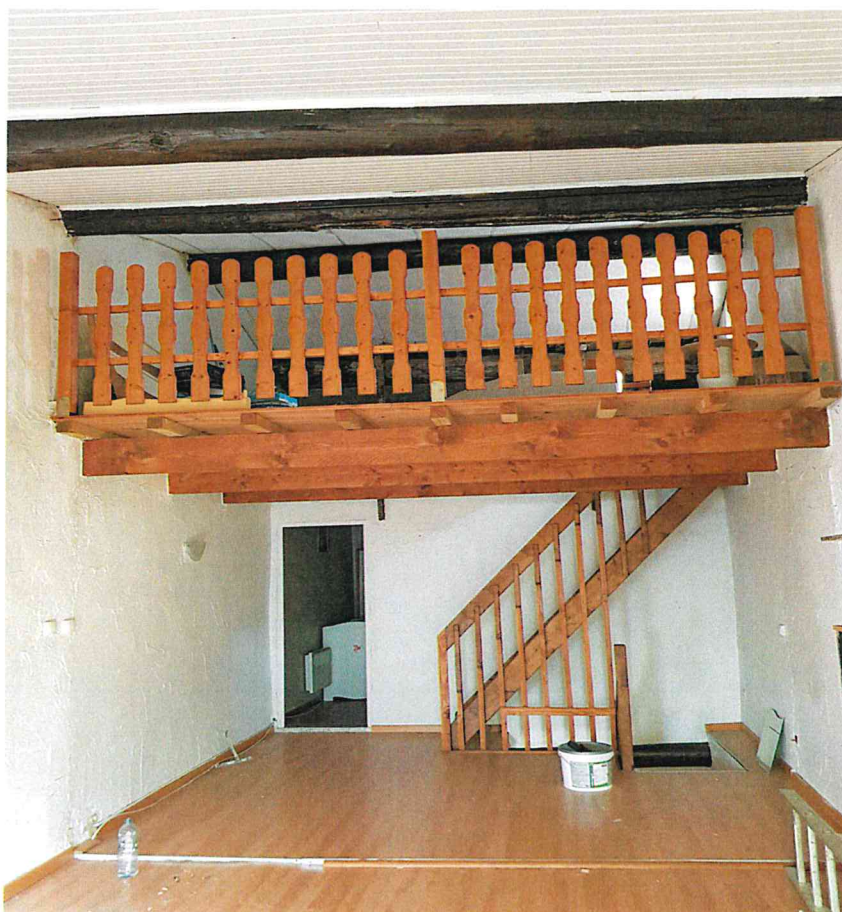
Dans la partie Nord de la pièce et à proximité de l'escalier se trouve une porte de communication donnant accès à une chambre.

En partie supérieure se trouve une mezzanine à laquelle nous accédons au moyen d'un second escalier de bois.

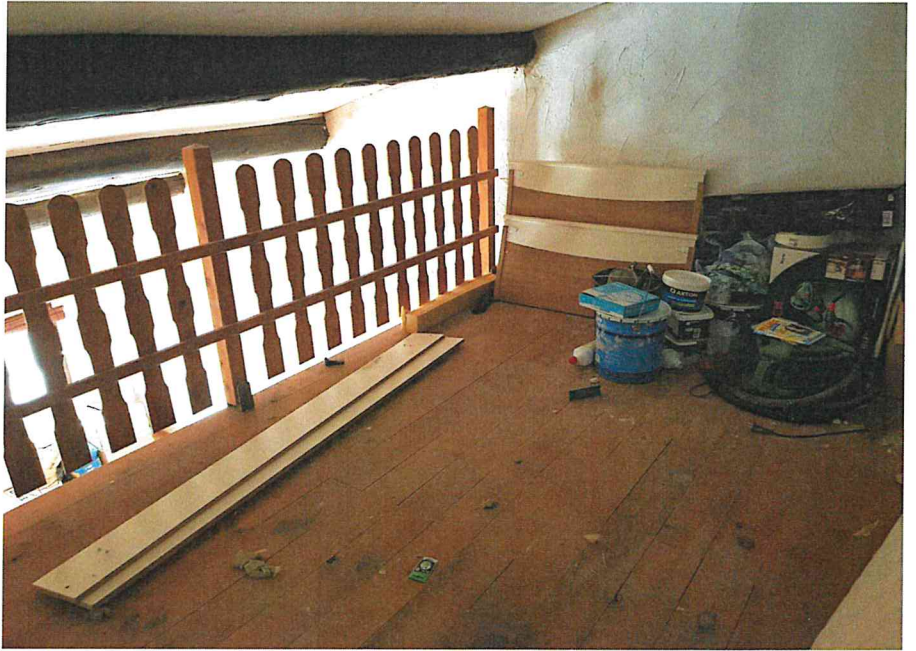
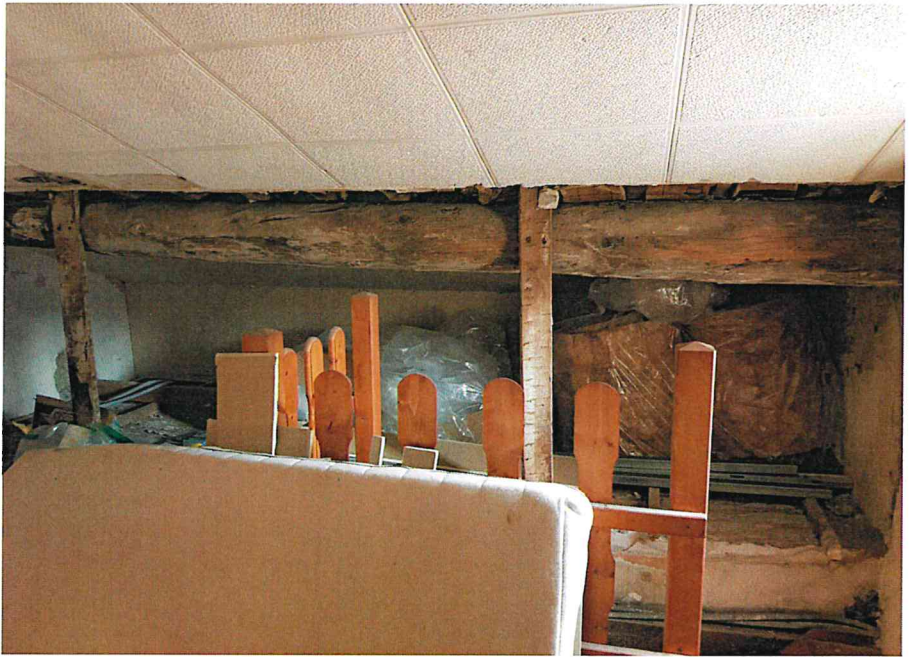
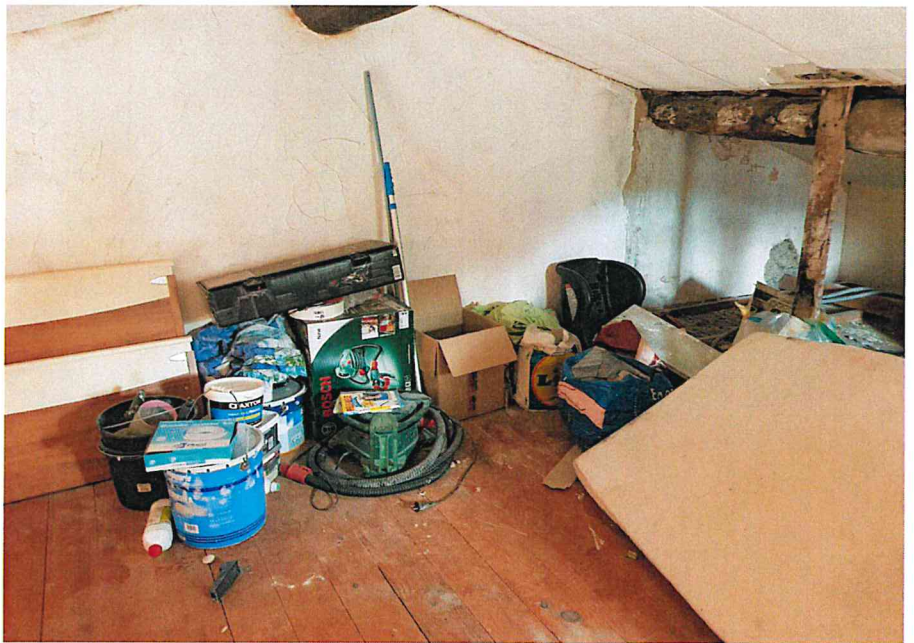
L'espace mezzanine composé d'un plancher de bois reposant sur une série de poutres, se trouve en mauvais état général et laisse apparaître des travaux de rénovation inachevés, notamment en partie Nord.

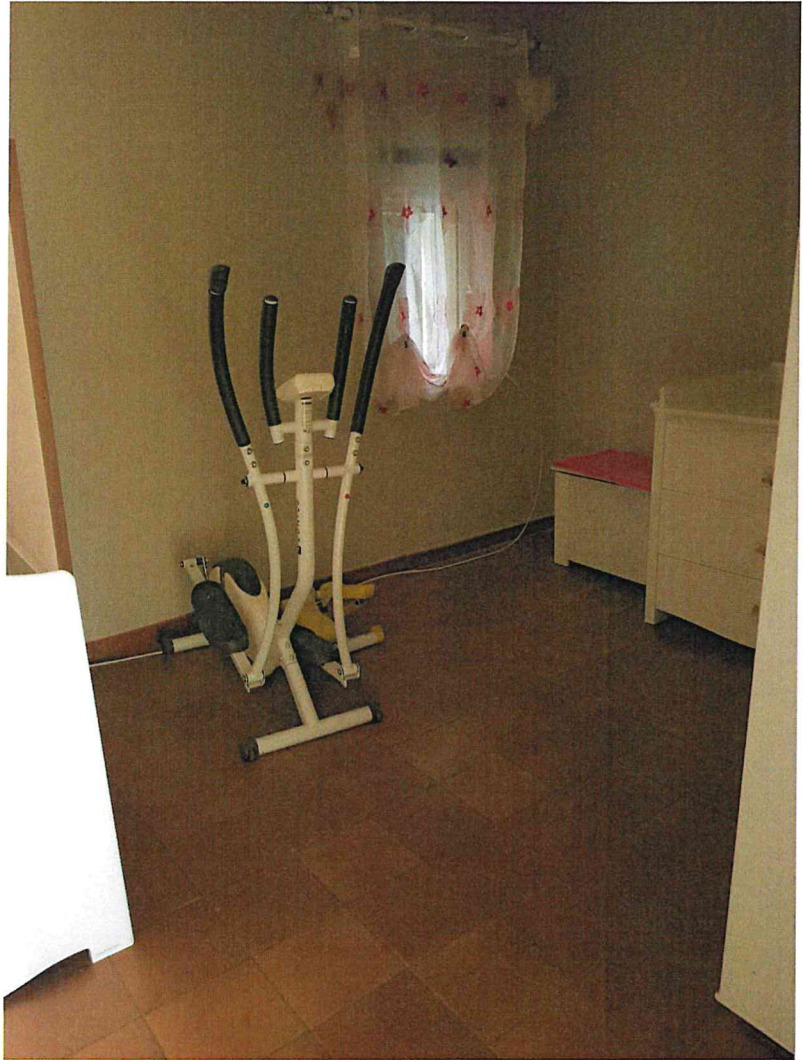
La chambre située sur la gauche de l'escalier d'accès à la mezzanine, prend jour au moyen d'une petite fenêtre donnant au Nord, sur l'arrière de l'immeuble.

Le sol est composé d'un carrelage de grès en très bon état général ; les murs et plafond sont enduits et recouverts de peintures en bon état.
