PROCÈS VERBAL DE CONSTAT

L'AN DEUX MILLE VINGT
ET LE DOUZE OCTOBRE

✚ LE SYNDICAT DES COPROPRIETAIRES DU 24 RUE ISOARD 13001 MARSEILLE, représenté par son syndic en exercice le CABINET LAPLANE, dont le siège social est à (13178) MARSEILLE Cedex 20, 42 Rue Montgrand, BP 209, pris en la personne de son représentant légal y domicilié en cette qualité audit siège.

Nous nous sommes rendus ce jour, aux environs de 14h30 sis 24 Rue d'Isoard 13001 Marseille, ou étant, nous constatons ce qui suit :

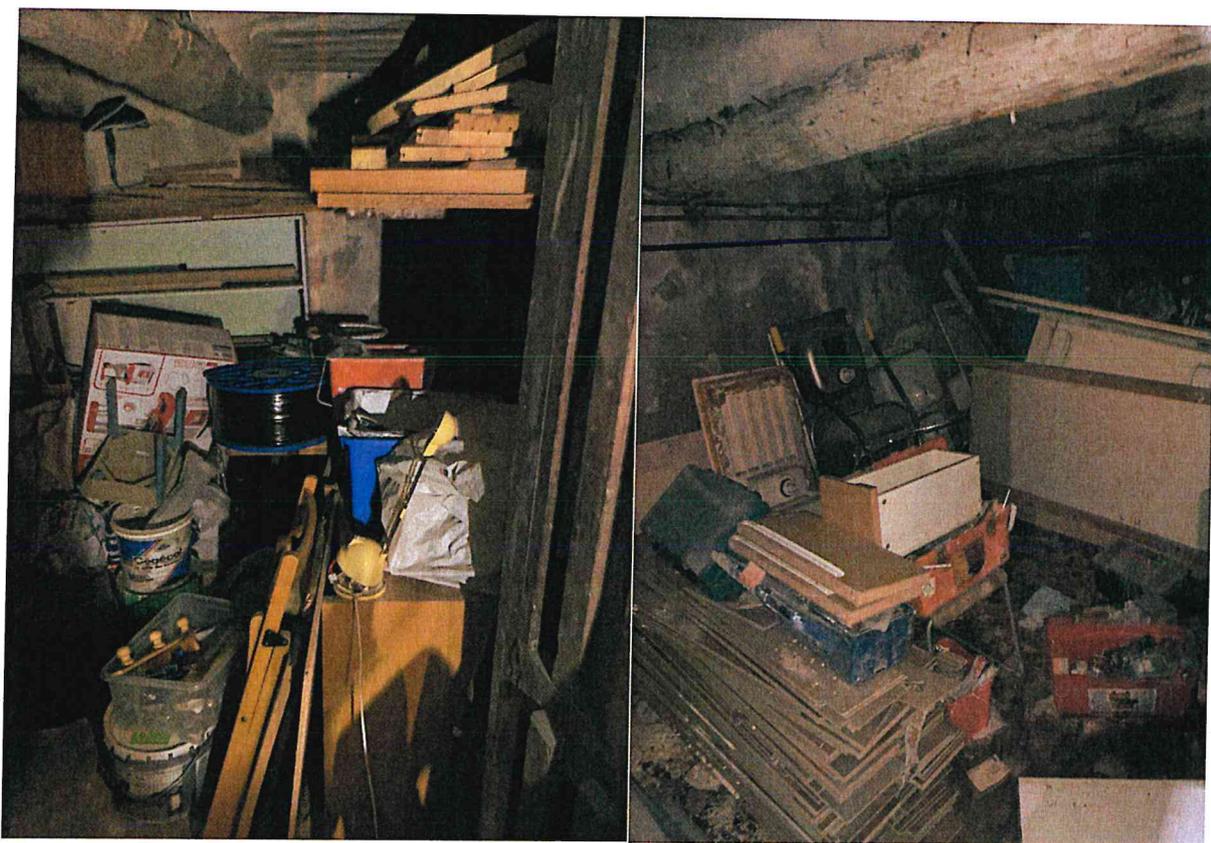
Nous constatons que l'ensemble des caves sont encombrés et nous constatons que la cave 1 et 3 sont elles aussi largement garnis comme le montrent les photographies annexées au présent.

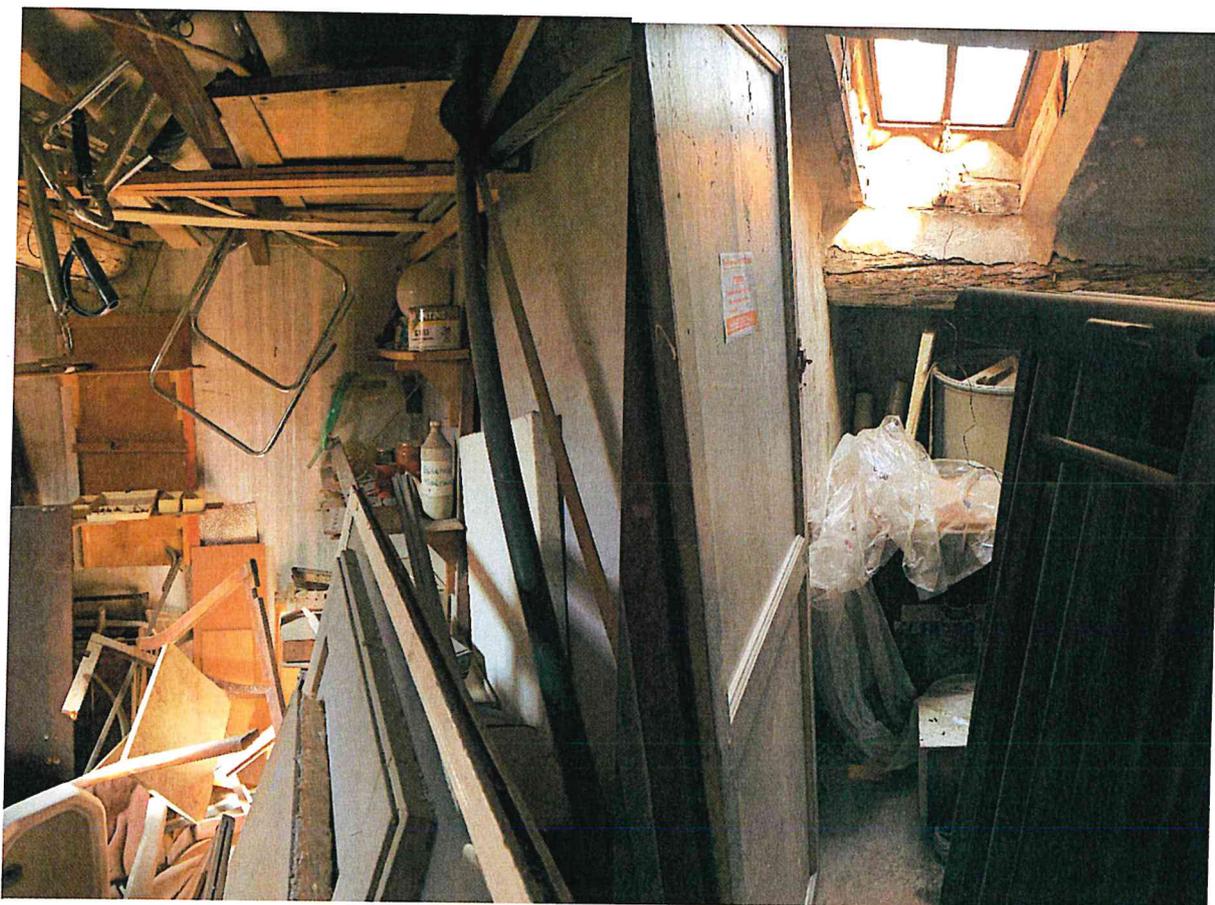
La première, située sur la gauche, accessible par le passage d'une porte de bois en état d'usage est largement occupé par du mobilier et du matériels de chantier. L'espace étant sous toiture, nous relevons que le revêtement des murs est dégradé et présente des fissurations importantes. Une vieille fenêtre à bascule est présente et nous ne parvenons pas à actionner celle-ci. L'espace étant brut et non aménagé comme en attestent les clichés pris sur place

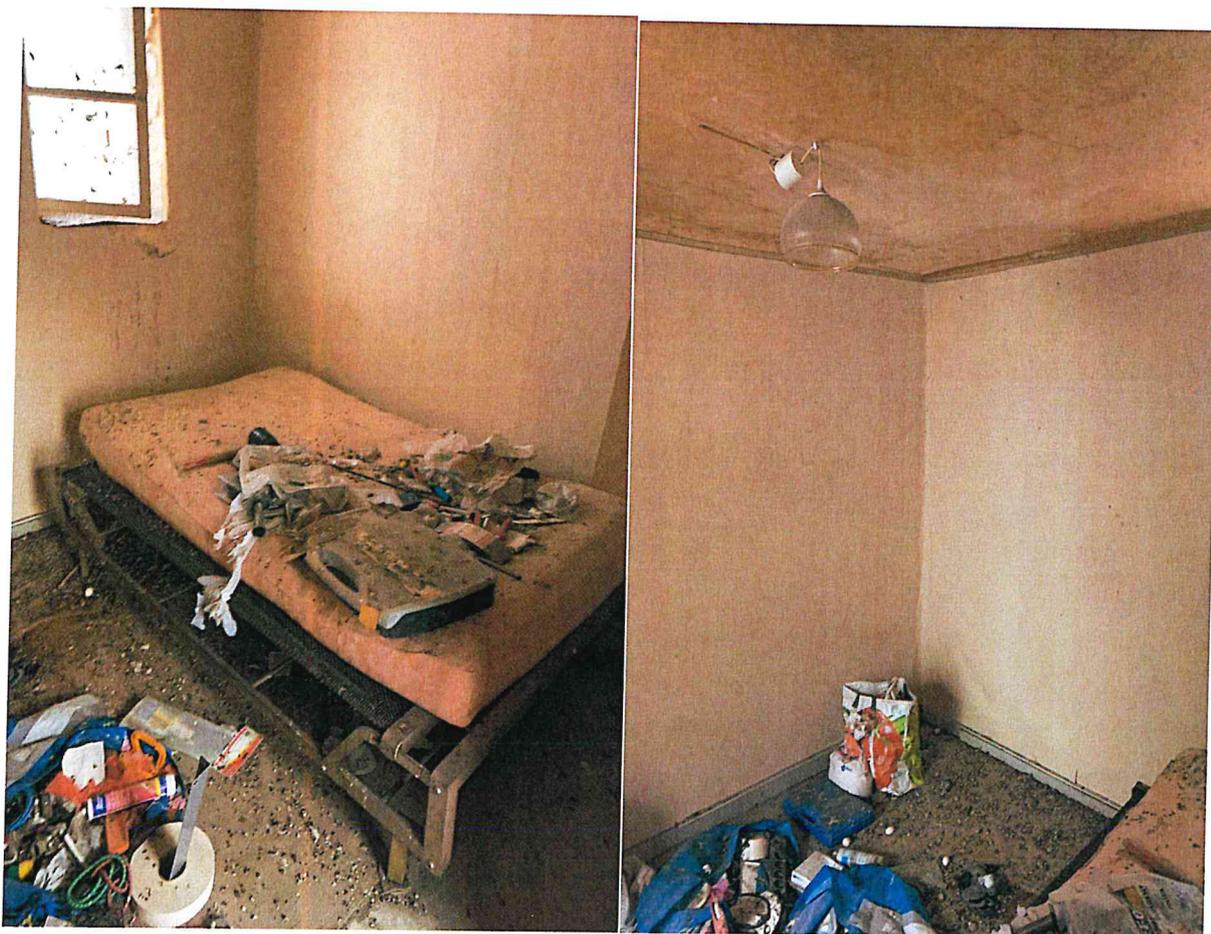
Nous poursuivons avec la **pièce suivante**, en partie centrale, et après le passage d'une porte ancienne, en mauvaise état, nous constatons que cette pièce communique avec l'espace suivant. Nous relevons que le sol est démunie de revêtement et constatons que la pièce est très sale.

Des déjections de pigeons sont perceptibles et nous relevons la présence d'une literie en très mauvais état. Les voiles sont sales et nous notons la présence d'une fenêtre à un vantail cassé.

Le plafond est marqué par des infiltrations et relevons que les lieux ne sont plus occupés de longue date.

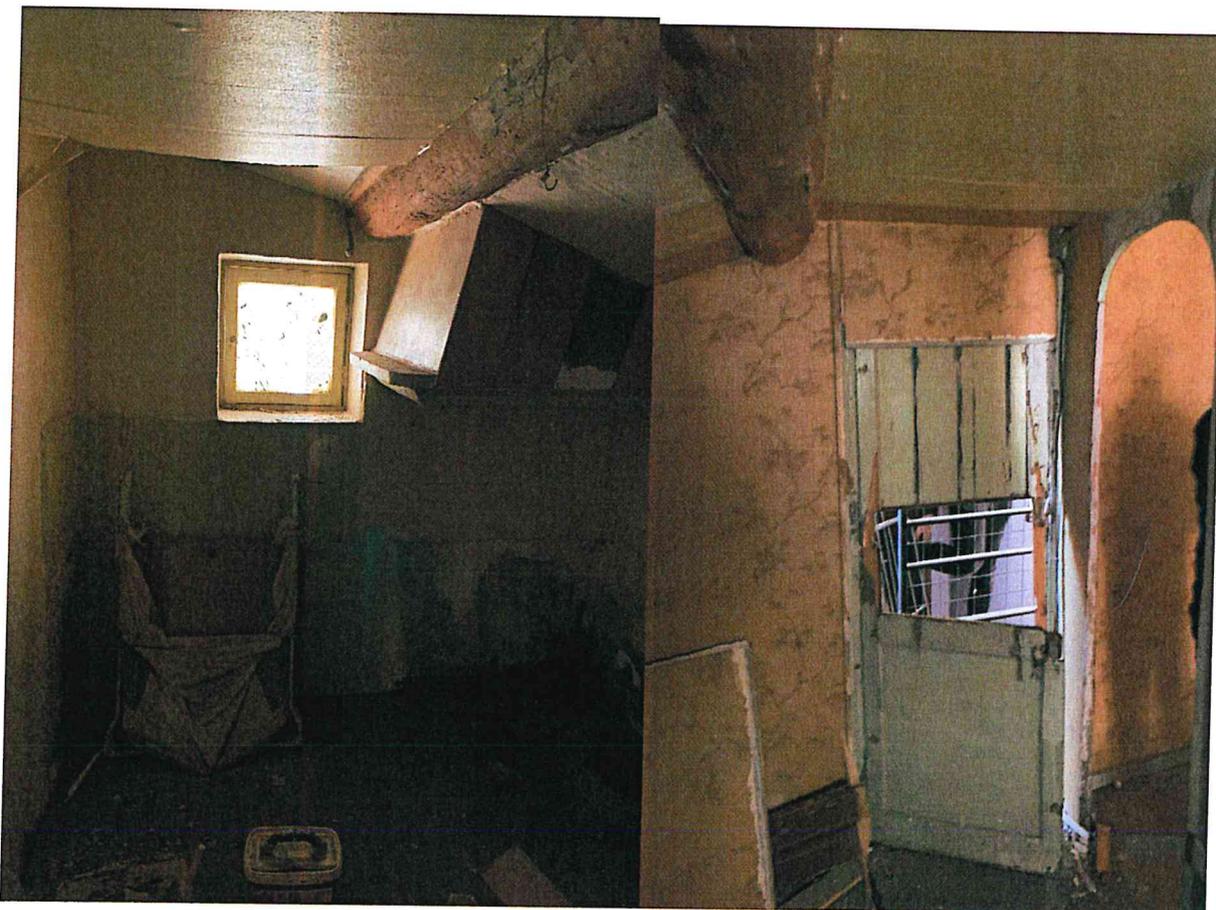
Dans la pièce suivante et communicante, nous constatons que l'espace est lui ici d'aspect brut et non entretenu.

Nous relevons que le sol est démunie de revêtement et que les voiles en partie mansardée sont fissurés. Un conduit est présent et nous supposons qu'un espace cuisine était présent à ce niveau-là.

La porte de cette pièce est dégradée et nous relevons qu'elle ne ferme pas. Une partie de son habillage est détruit.

L'ouverture sur l'extérieure se réalise par une petite lucarne en mauvais état dont le vitrage est cassé. Le plafond étant décollé et tend à s'effondrer, les poutres structurelles sont visibles et en étant d'usage.

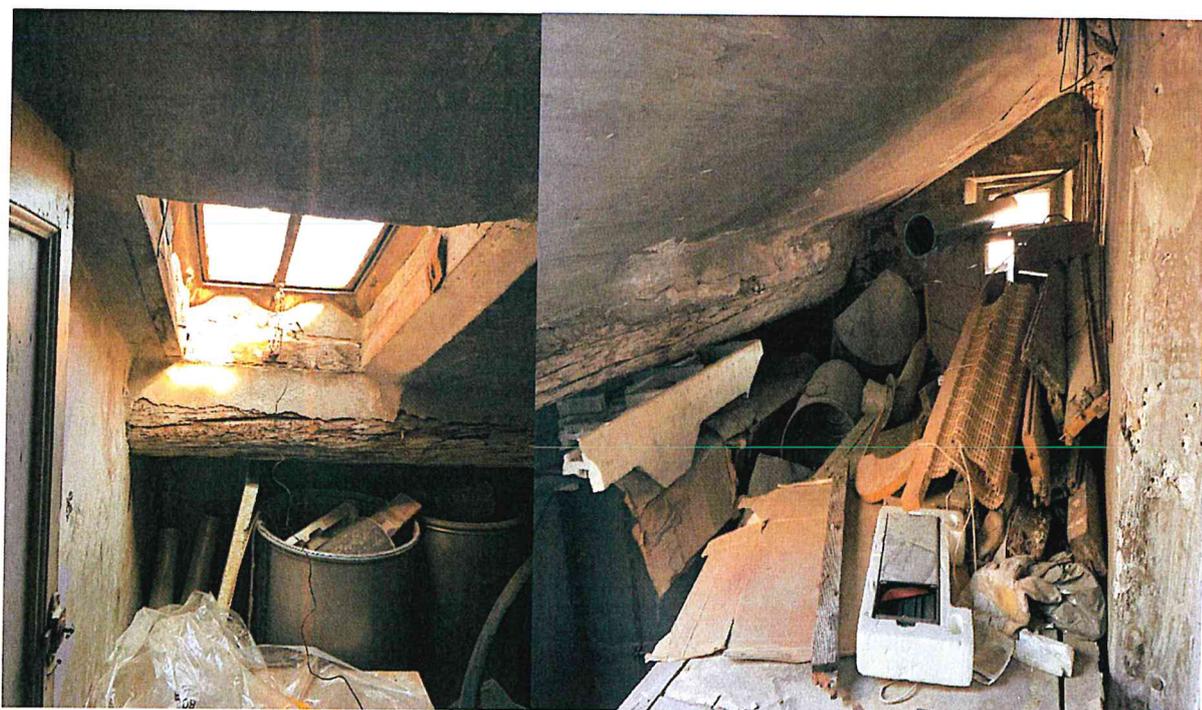
Dans le **quatrième espace**, nous constatons que l'accès n'est pas sécurisé et la pièce, sous les combles est une fois encore fortement encombrée. Une lucarne et une fenêtre sont présentes dans l'espace et nous relevons également les poutres de l'immeuble. La zone est en mauvais état et très chargée.

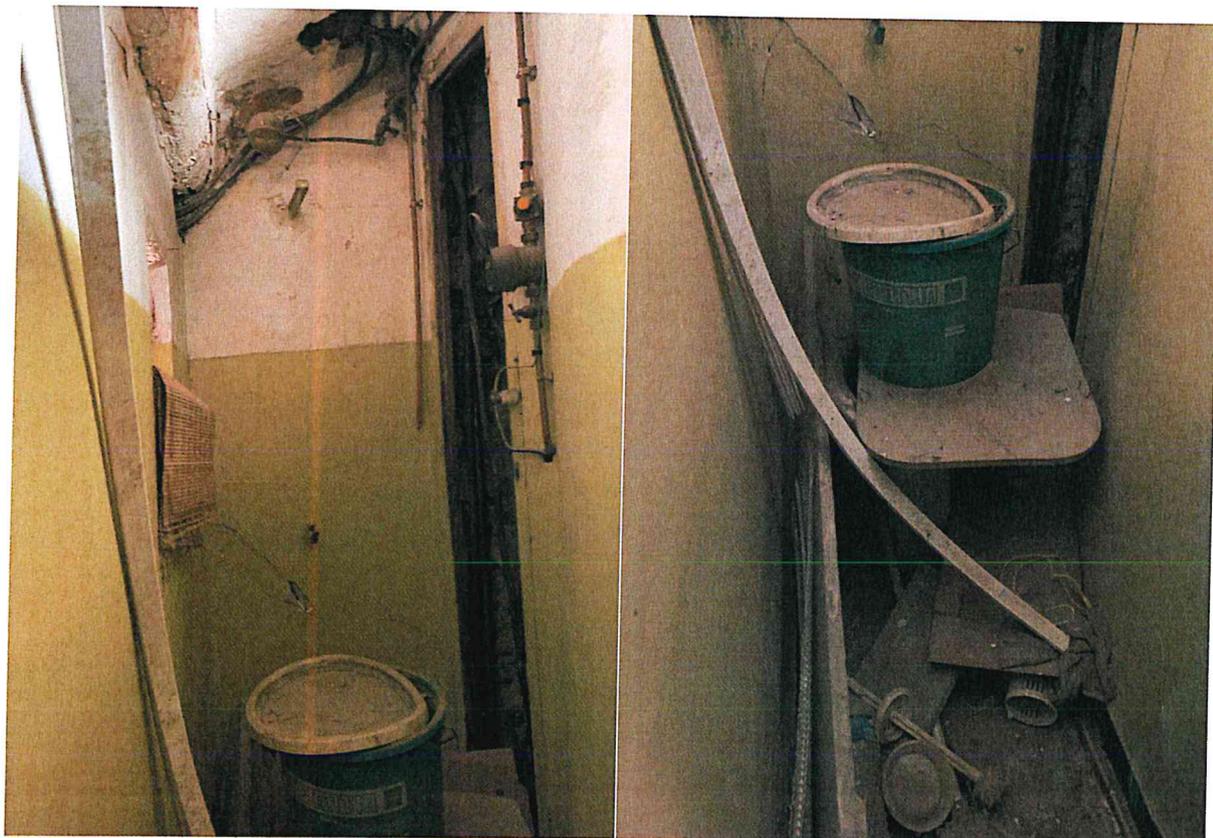
Au niveau du cinquième et dernier espace, nous relevons que l'accès se réalise par une porte de bois, en mauvais état, une nouvelle fois non fermée.

Il devait s'agir de l'ancien espace sanitaire, toilette, où nous retrouvons une vieille cuvette à l'anglaise avec chasse dorsale ne fonctionnant plus. Les murs sont fissurés et nous relevons divers compteurs à ce niveau-là. En partie supérieur, nous constatons que les blanchiments sont marqués, tâchés et présentent des infiltrations. La poutre de l'immeuble et une nouvelle fois visible et en état d'usage.
