PROCES-VERBAL DESCRIPTIF

M'être transporté ces jour et heure sur le territoire de la commune de MARSEILLE (XIVème) - 2 place Léonard Dalmas aux fins de procéder à la description exact et détaillé du bien immobilier, objet de la présente procédure de saisie-immobilière et qui appartient à :

L'immeuble, objet de la présente saisie, consiste en une maison de ville élevée d'un étage sur rez-de-chaussée.

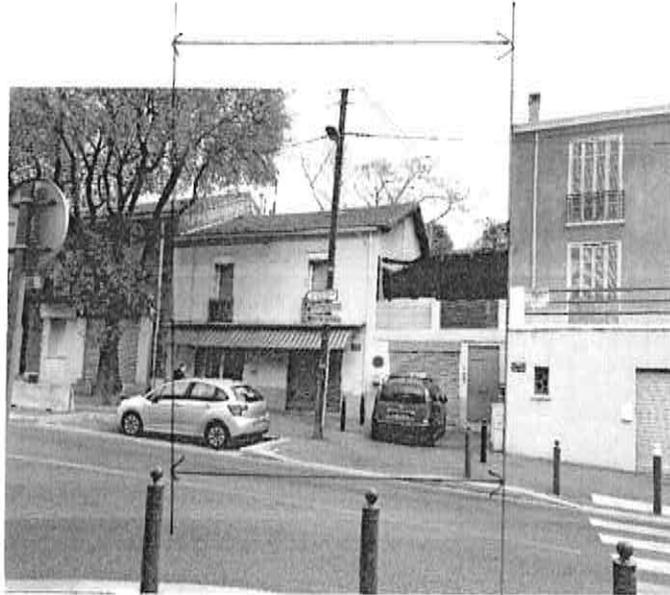
Photo n°1.

Les façades sont recouvertes d'une peinture et/ou d'un crépi de couleur pierre. L'ensemble présente un aspect défraîchi.

La toiture de l'immeuble consiste en une toiture à deux pentes recouvertes de tuiles mécaniques plates. Cette toiture présente un aspect ancien.

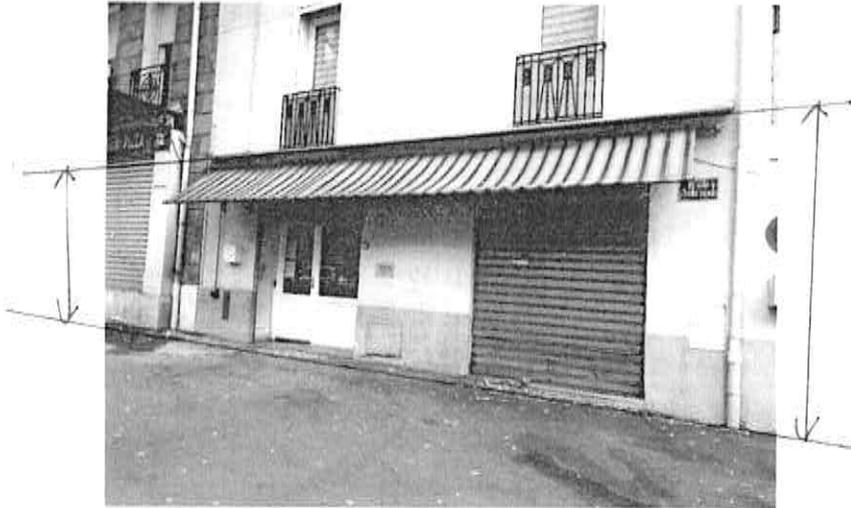
Photo n°2.

La façade de ce local est protégée par un store présentant un aspect vétuste.
Ce local est éclairé et aéré par deux ouvertures – côté rue - protégées par des rideaux métalliques d'aspect vétuste à commande électrique.

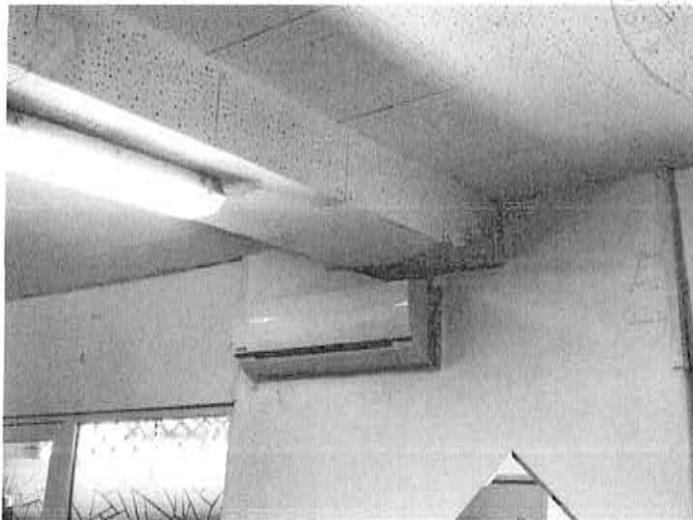
En outre, j'observe d'importantes taches d'infiltrations en plafond côté rue – Photo n°6.

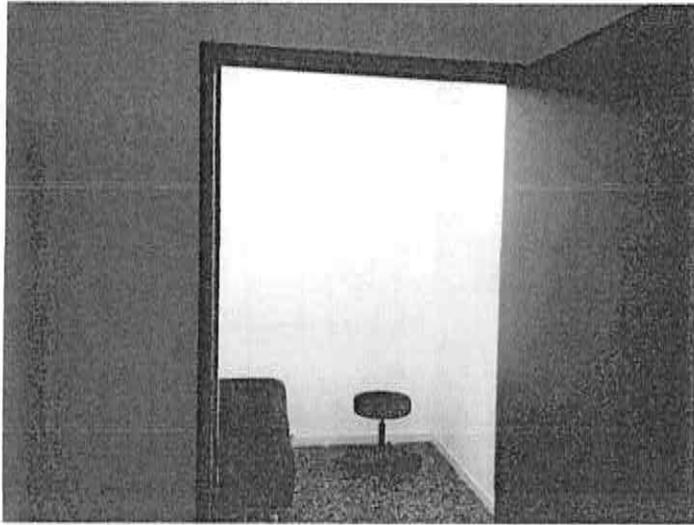
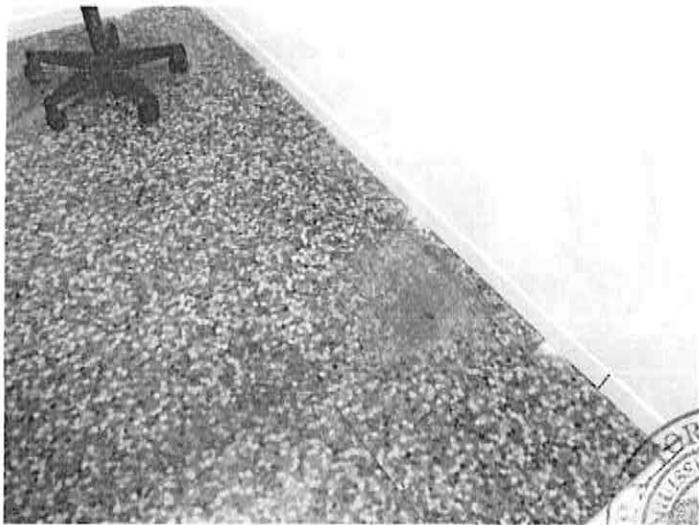
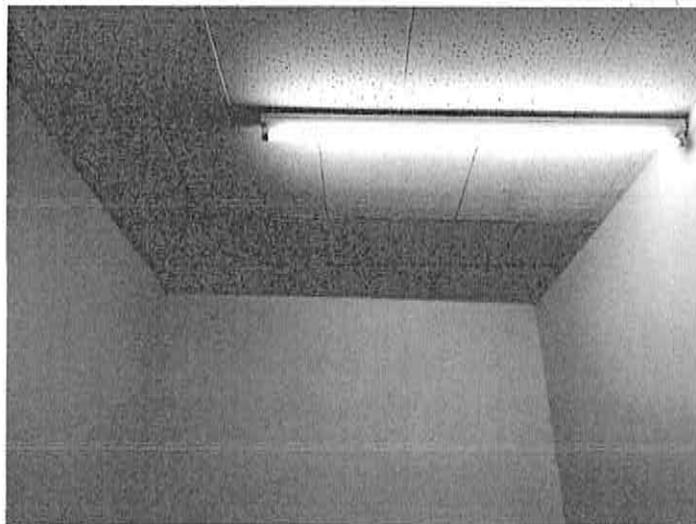
Il s'agit d'une pièce aveugle. Le sol est recouvert d'un linoléum - imitation granito - lequel est usé et abîmé.

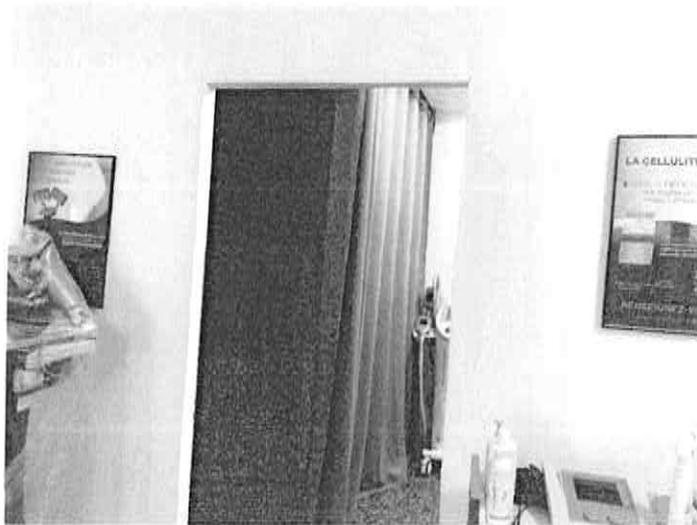
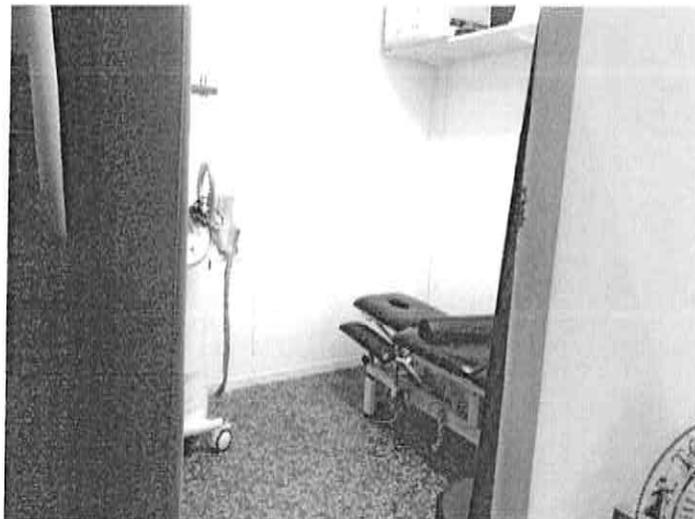
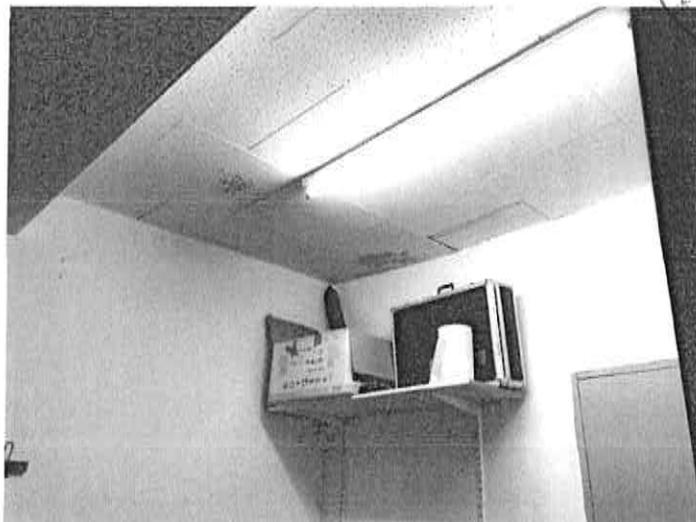
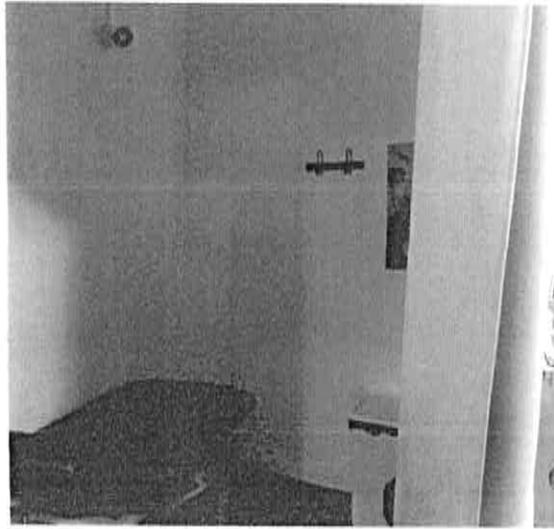
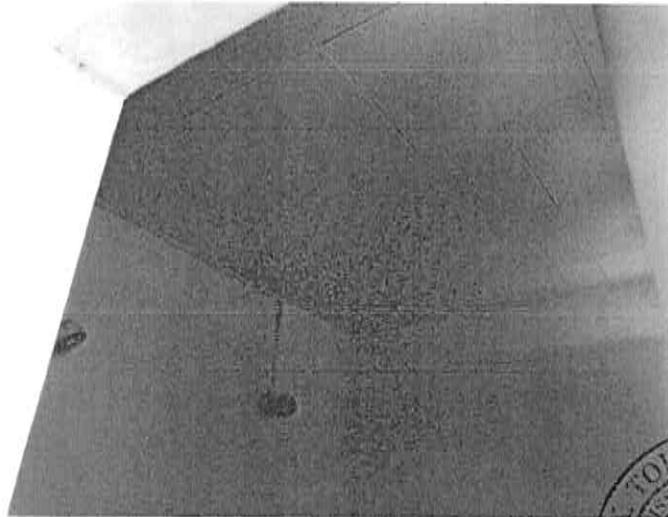
Le sol est recouvert d'un linoléum - imitation granito. Les murs sont en doublage de placoplâtre peint en blanc. Le plafond est recouvert de dalles. Différentes taches d'infiltrations sont visibles en plafond.

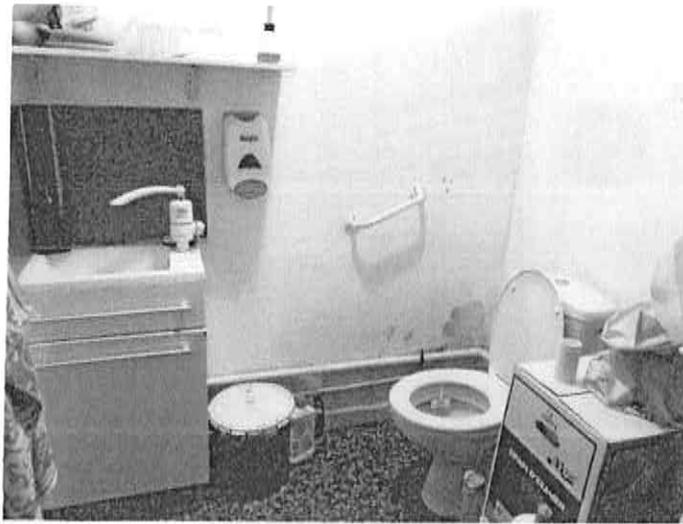
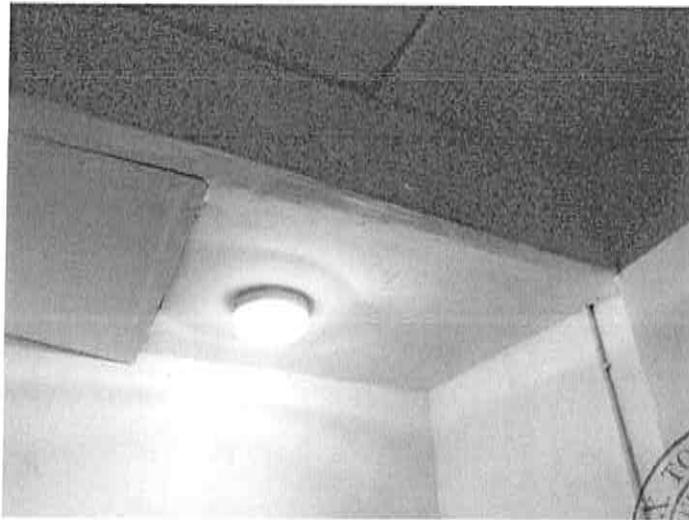
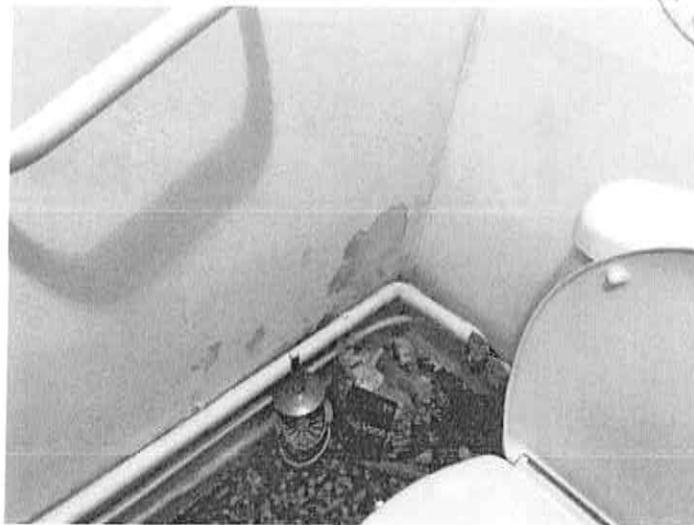
Les murs sont en doublage de placoplâtre. Le plafond est recouvert de plaques collées et/ou de panneaux en placoplâtre. L'ensemble présente un aspect vétuste et défraîchi. Un panneau est mal fixé. En outre, d'importantes taches et traces d'infiltrations sont visibles en pied de mur.

Cette pièce est équipée d'un cabinet d'aisance à chasse dorsale et d'un petit lavabo fixé sur un petit meuble en mélaminé blanc. Ces équipements sont vétustes.

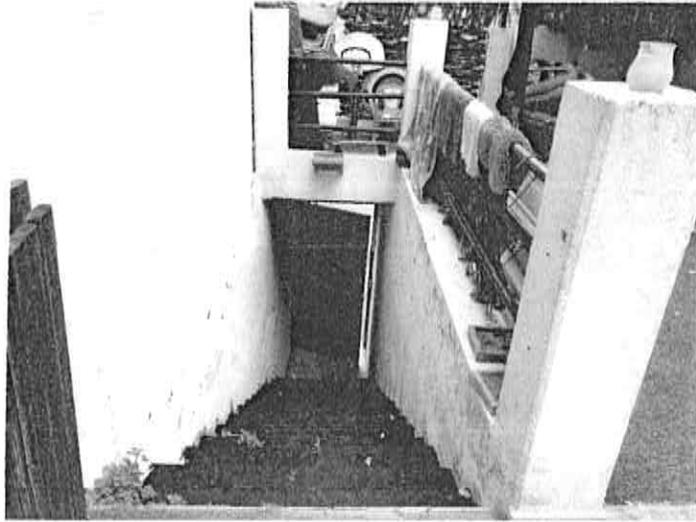
Photo n°22.

Cet escalier est délimité par des murs recouverts en peinture. Cette peinture tombe, s'effrite et présente un aspect défraîchi.

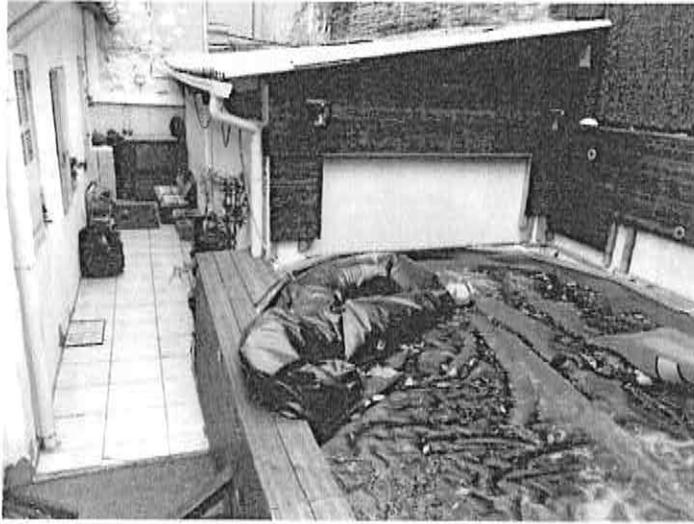
Photo n°25.

Dans l'angle Sud-Est de cette terrasse, il est posé une piscine hors sol dont les flancs et les margelles sont en bois rouge. L'ensemble présente un aspect de confection artisanale, les finitions sont grossières.

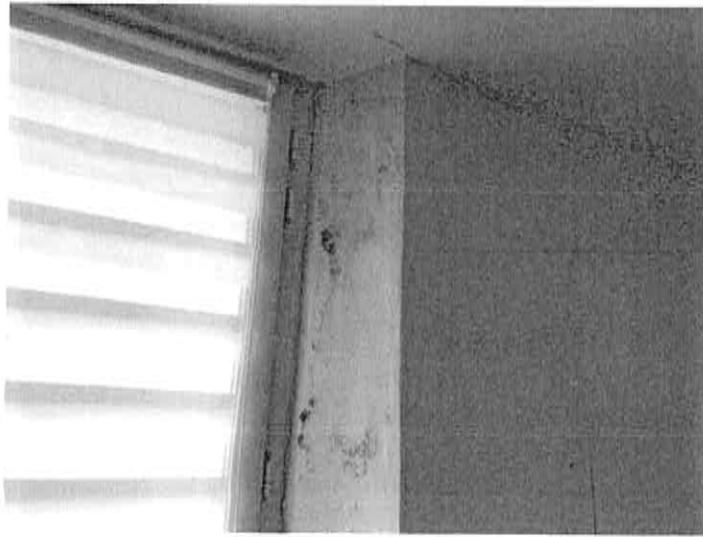
- à l'Est par une porte-fenêtre un battant - châssis PVC - double vitrage.
- à l'Ouest par deux portes-fenêtres - châssis PVC - double vitrage. Des traces d'infiltrations et décollements d'enduit sont visibles sur le cadre bâti de ces ouvertures – Photo n°31.

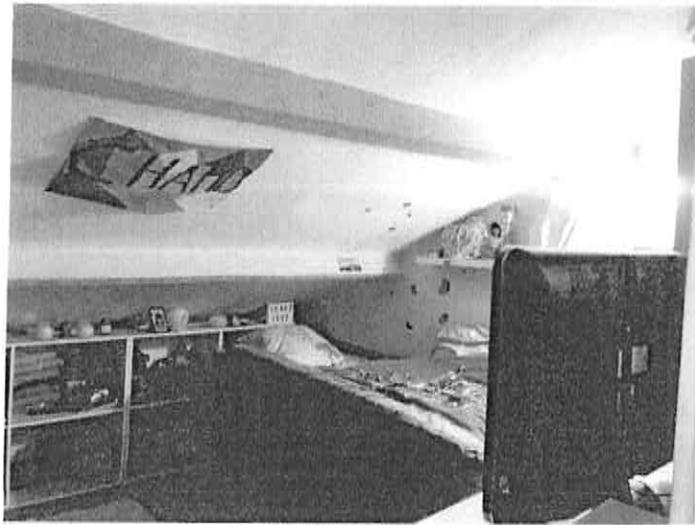
Photo n°46.

L'éclairage est assuré par un simple point électrique dont la réalisation est précaire.

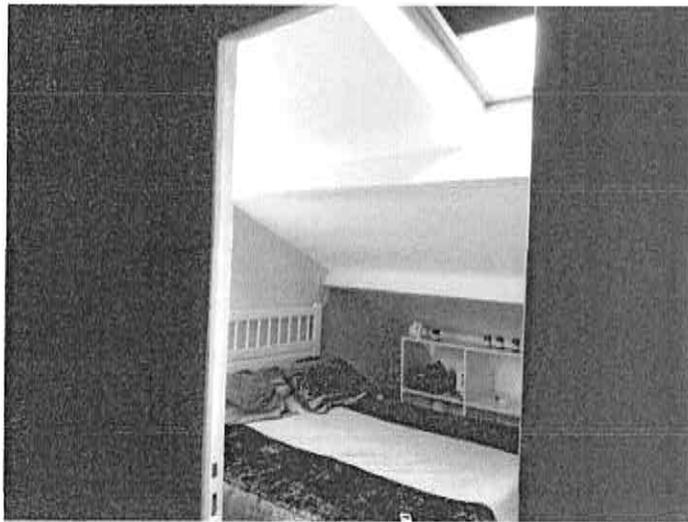
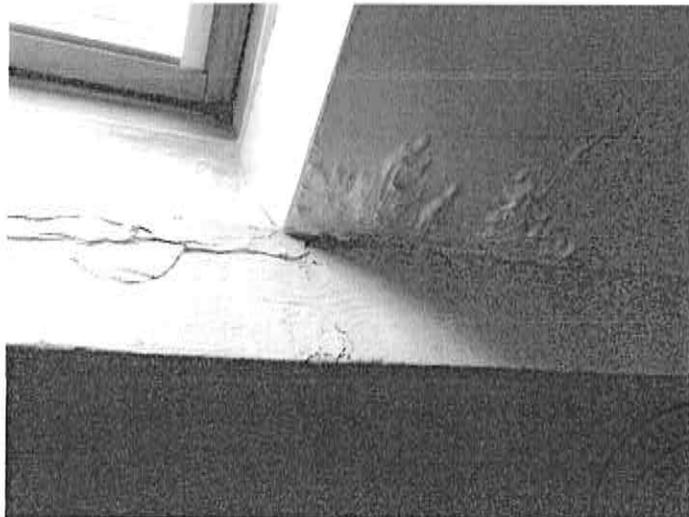
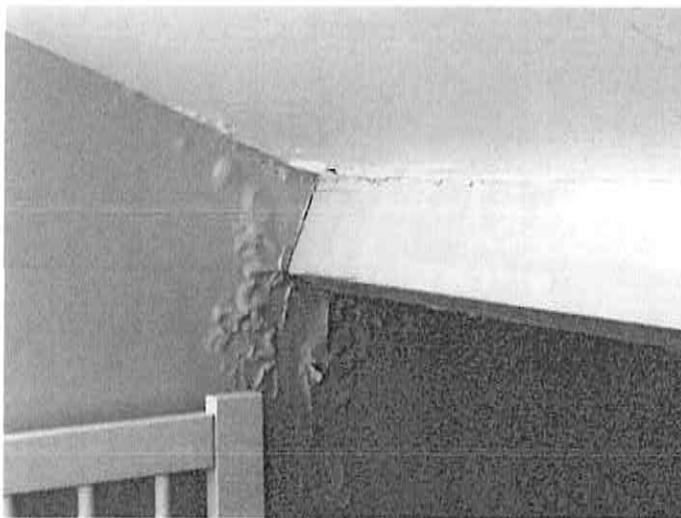
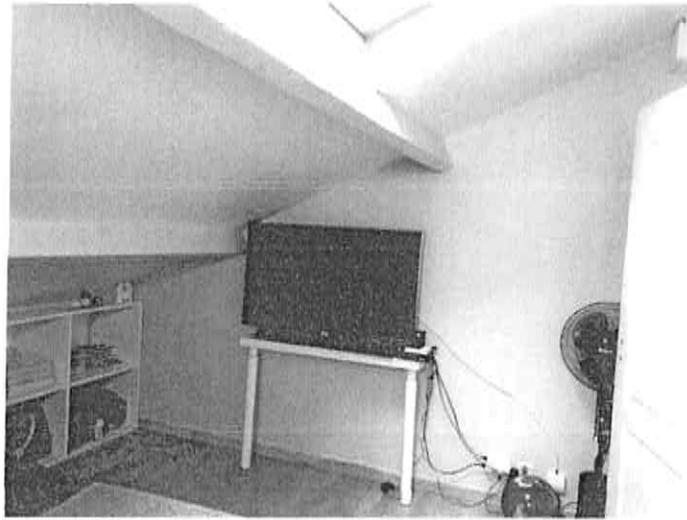
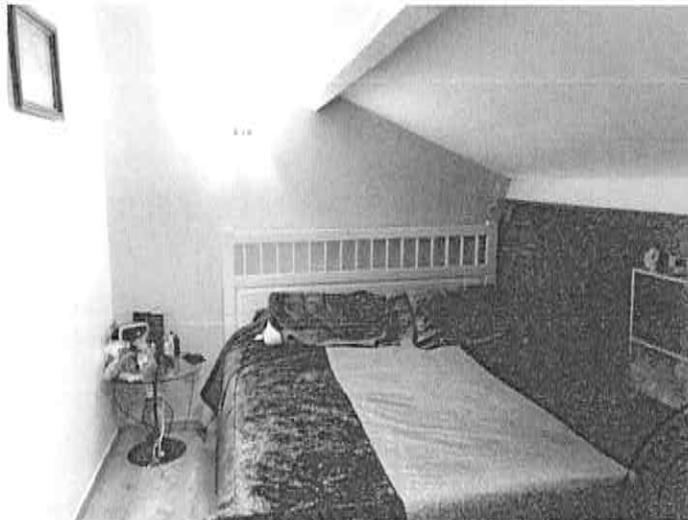
Cette pièce est éclairée et aérée par une fenêtre de toit. De très larges taches d'infiltrations sont visibles.

Le sol est recouvert d'un parquet flottant. Les murs en doublage de placoplâtre sont en peinture. D'importantes taches d'infiltrations sont visibles sur le mur Nord.
