## **PROCES VERBAL DE DESCRIPTION**

## **PROCES VERBAL DE SUPERFICIE**

**L'AN DEUX MILLE VINGT ET UN ET LE LUNDI VINGT DEUX NOVEMBRE A PARTIR DE NEUF HEURES ET CINQUANTE MINUTES**

**Certifie m'être transportée, ce jour, sur la commune de LA SALLE LES ALPES (05240), 7 Allée des Peytavines, Hameau de Villeneuve – à l'effet de procéder à la description exacte et détaillée des biens qui y sont situés et qui appartiennent au débiteur, [REDACTED] au capital de 220.000 € immatriculée au Registre du Commerce et des Sociétés de GAP sous le numéro 482 404 092 ayant son siège social 7 Allée des Peytavines, Hameau de Villeneuve selon acte authentique reçu par Maître Alain VINCENT, Notaire à MEYLAN, en date du 24 novembre 2006, publié au bureau de Service de publicité foncière de GAP, le 22 janvier 2007, Volume 2007 P772.**

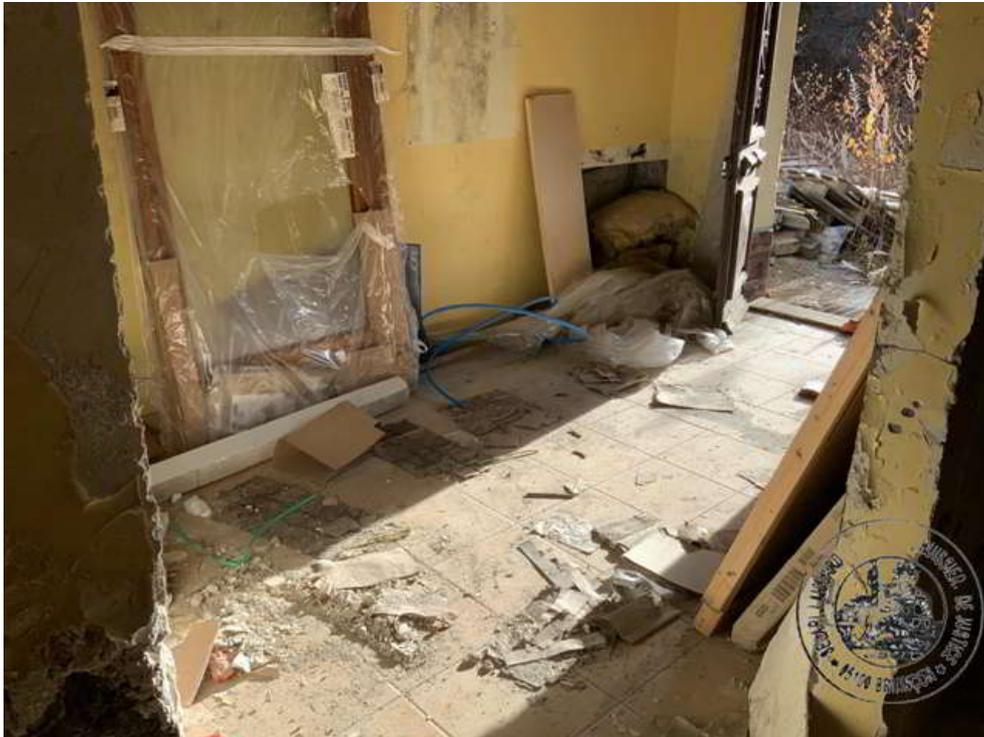
Photographie n°13.

Le sol est revêtu d'un carrelage ancien. Les murs présentent des traces d'humidité et des trous. Le plafond est en aggloméré. Des gravats et matériaux de chantier jonchent le sol.

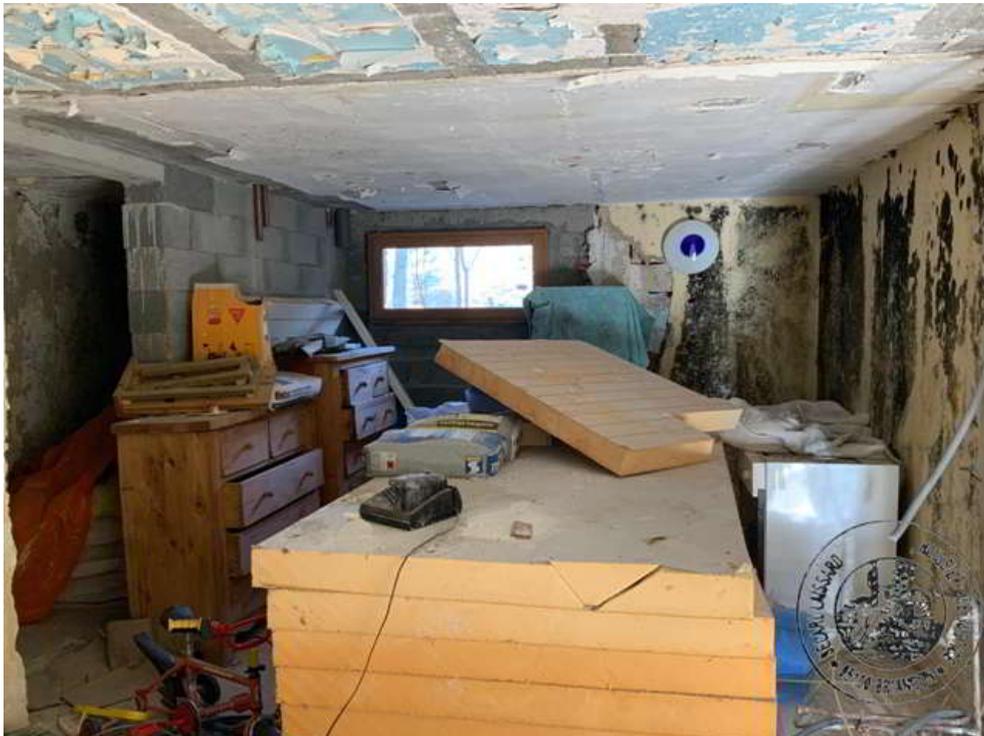
Photographie n°18.

Cette pièce est encombrée de matériaux de chantier et de meubles.  
Le revêtement mural et du plafond est défraîchi et moisi.  
Cette pièce est équipée d'une lucarne donnant sur l'arrière.

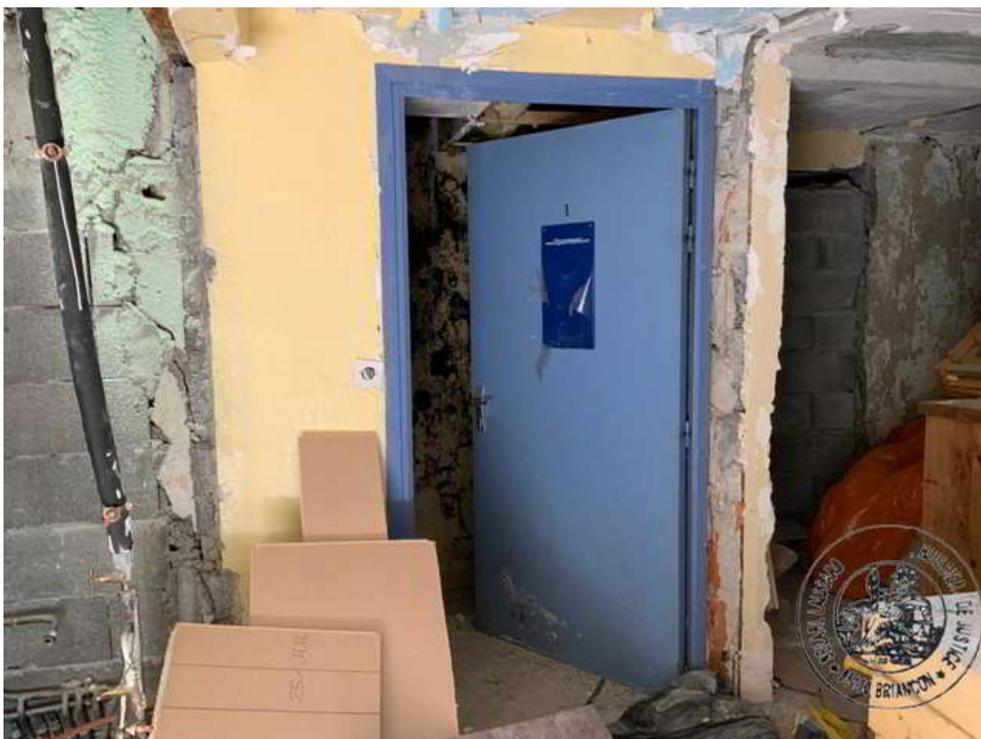
Photographie n°24.

Cette pièce est très encombrée.  
Les murs présentent des tâches de moisissures.  
Le sol est carrelé.

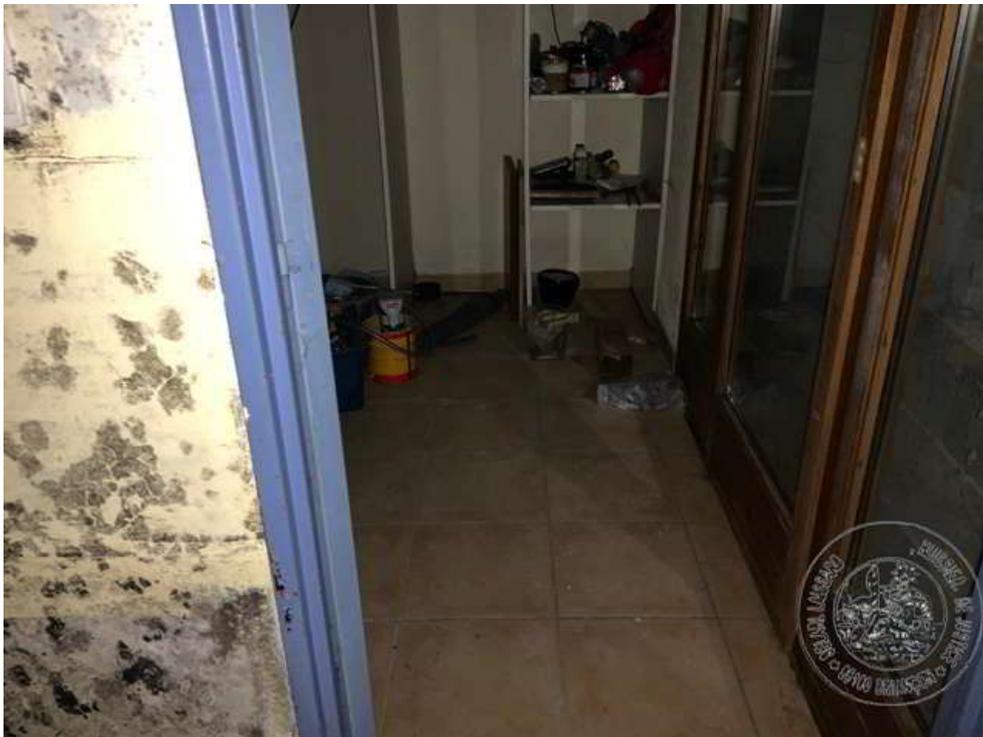
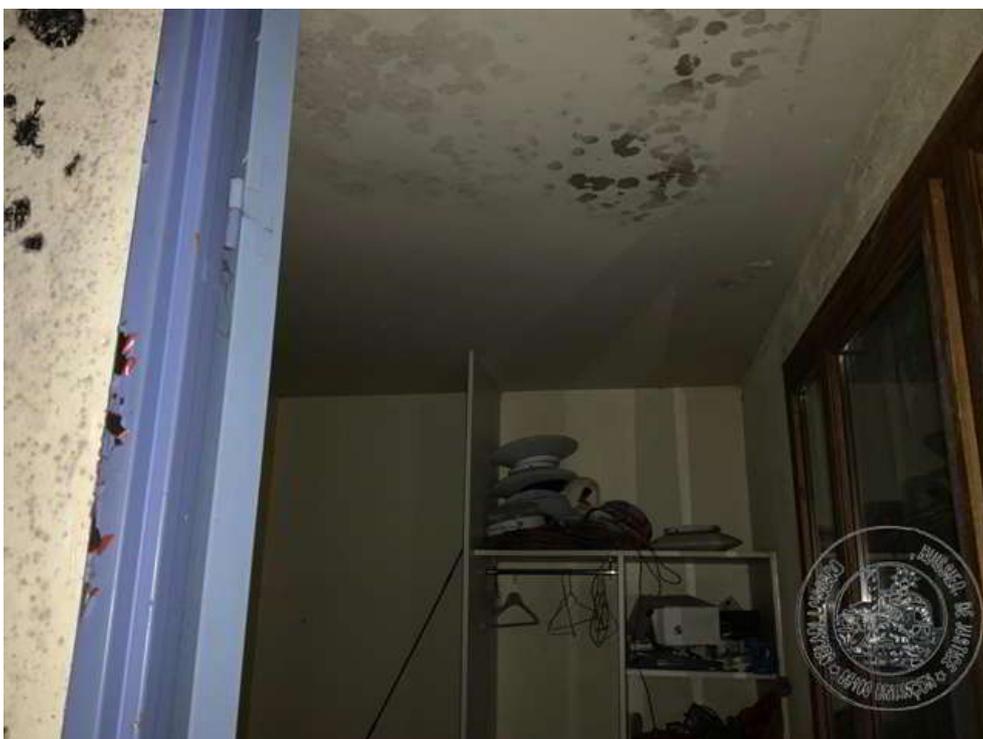
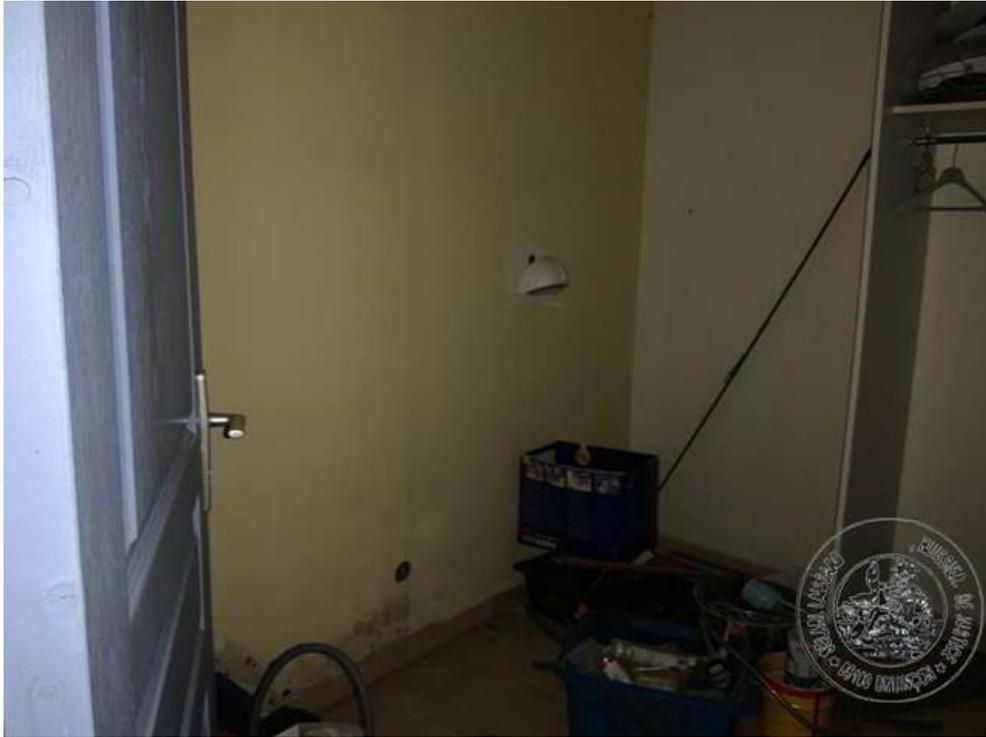
Les murs et le plafond présentent des traces de moisissures.

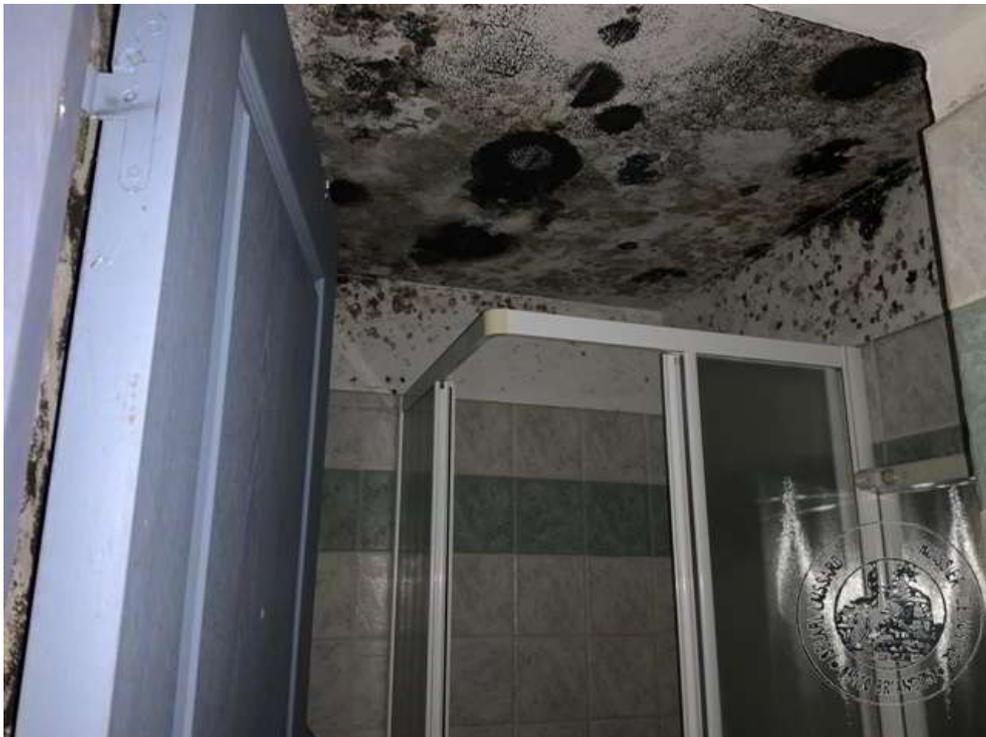
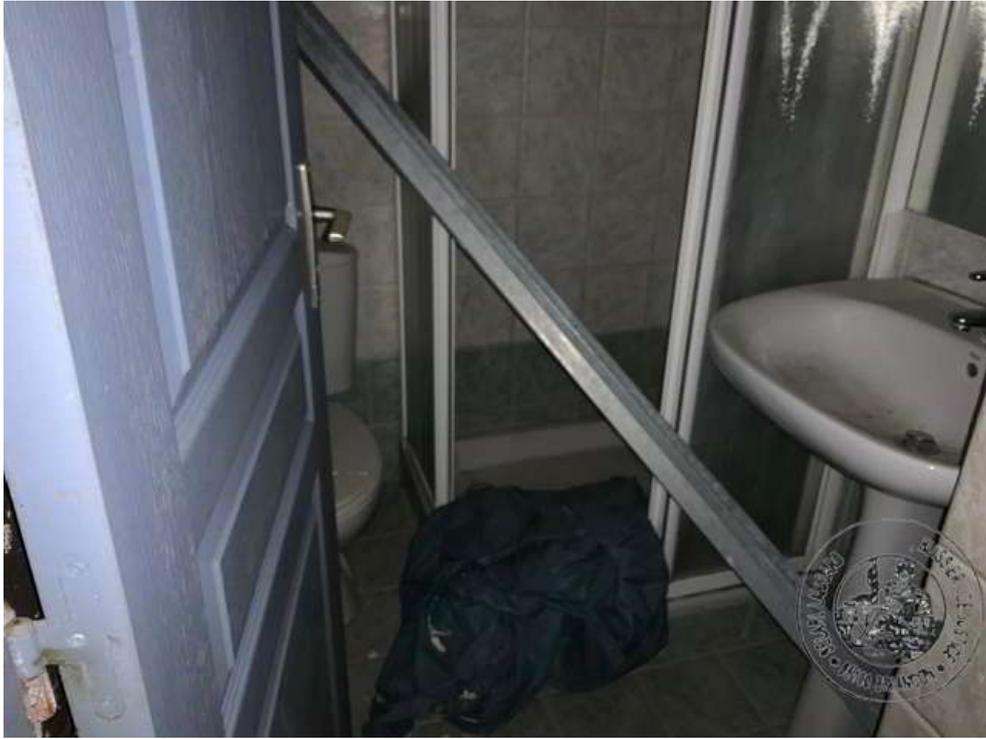
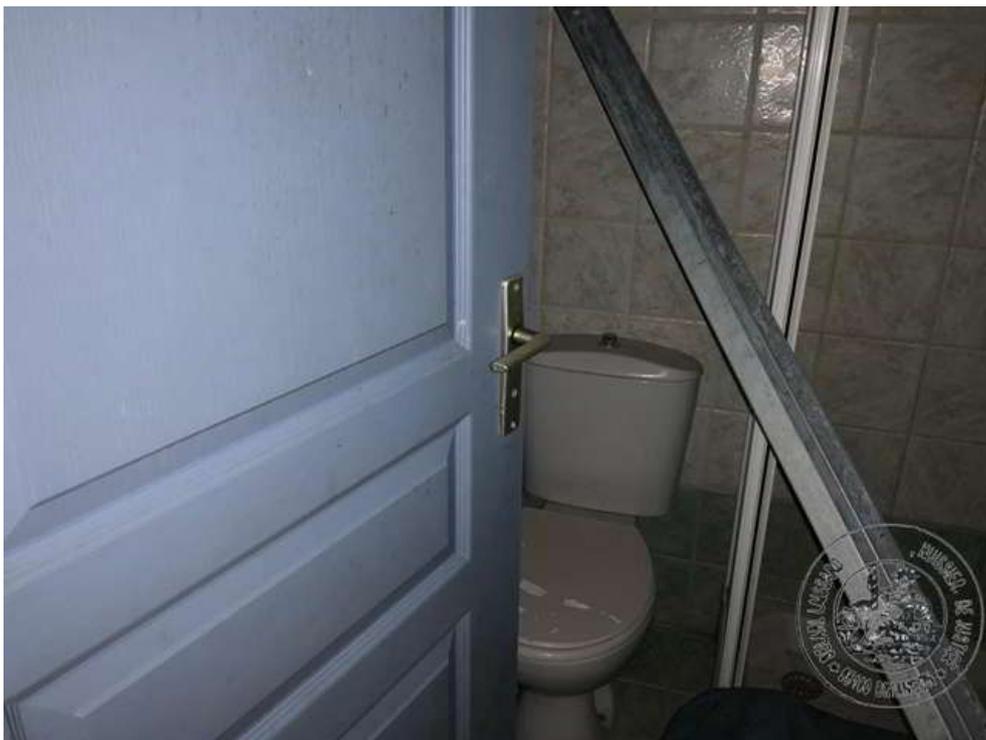
Le plafond est recouvert de moisissures.

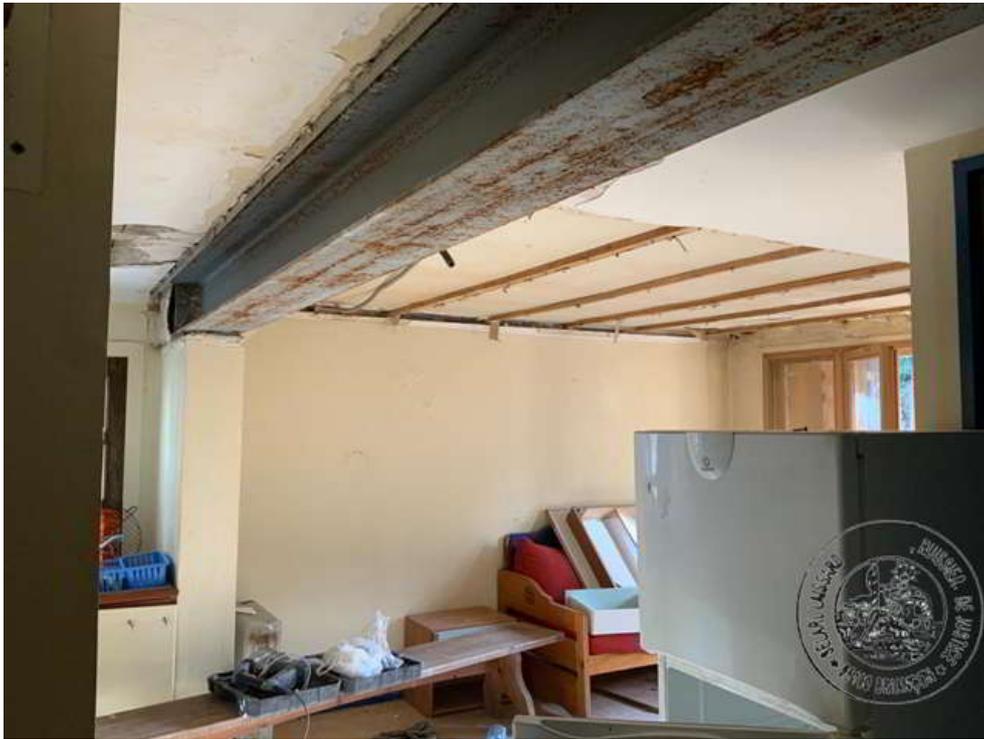
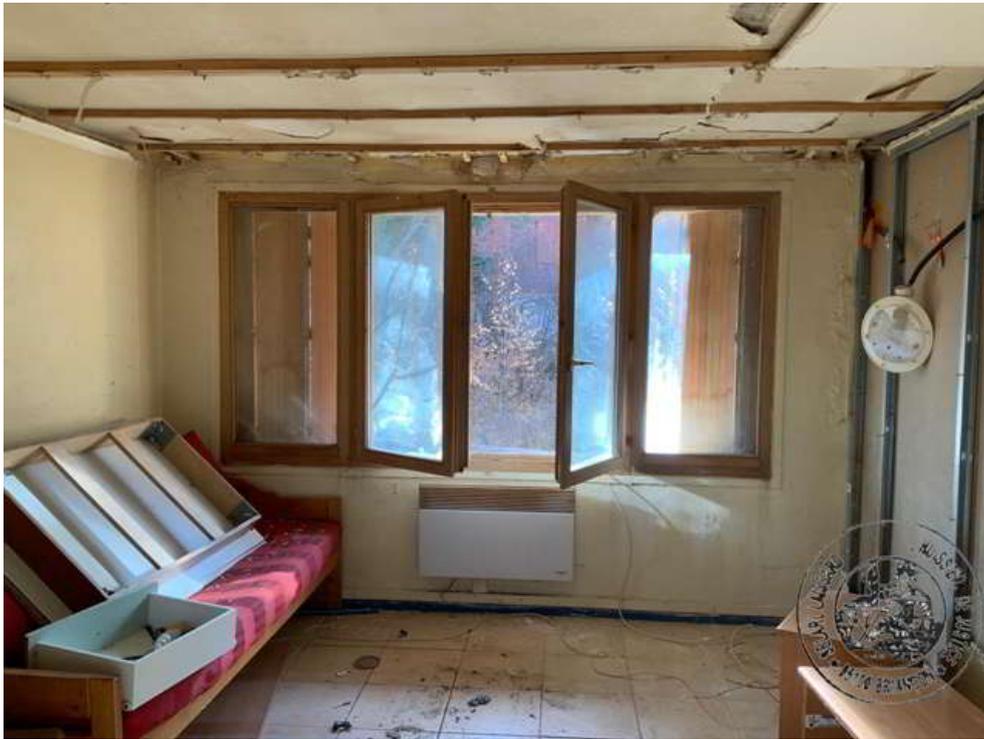
Une partie du faux plafond est déposée.

Les murs présentent des trous.

Au plafond se trouve une poutrelle métallique corrodée.

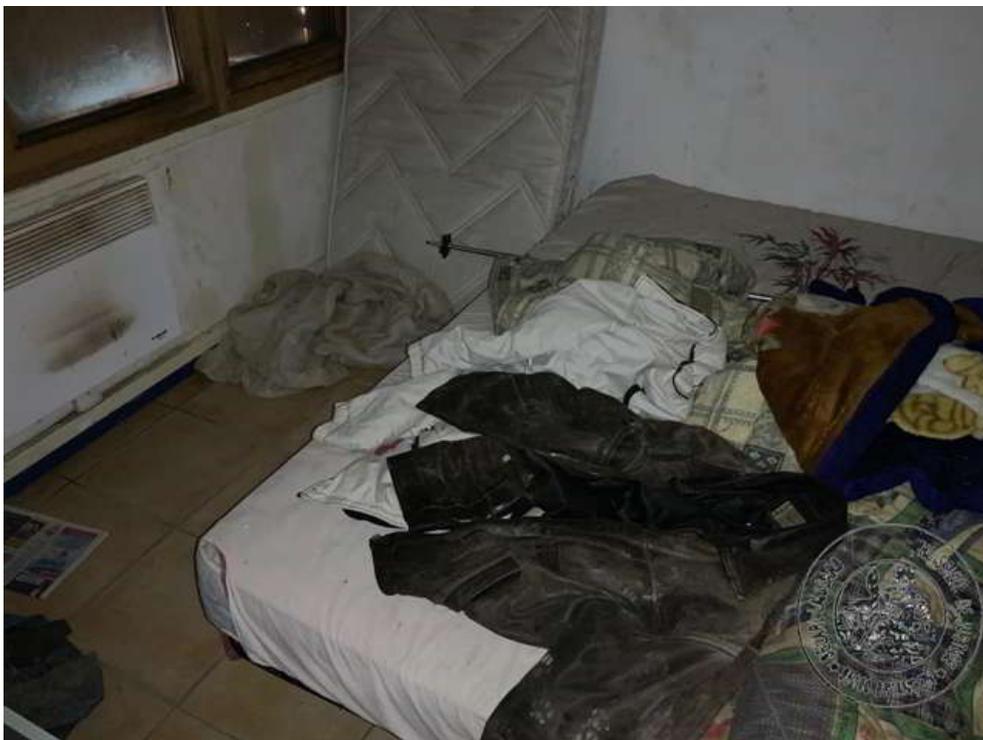
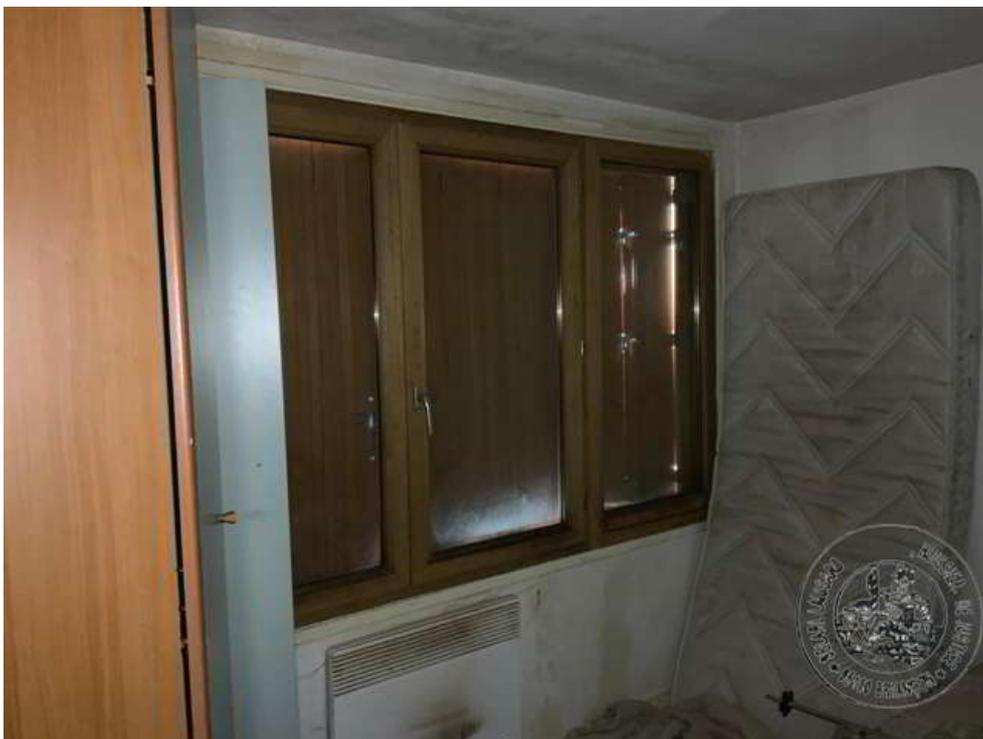
La peinture des murs et du plafond est défraîchie et présente des tâches.

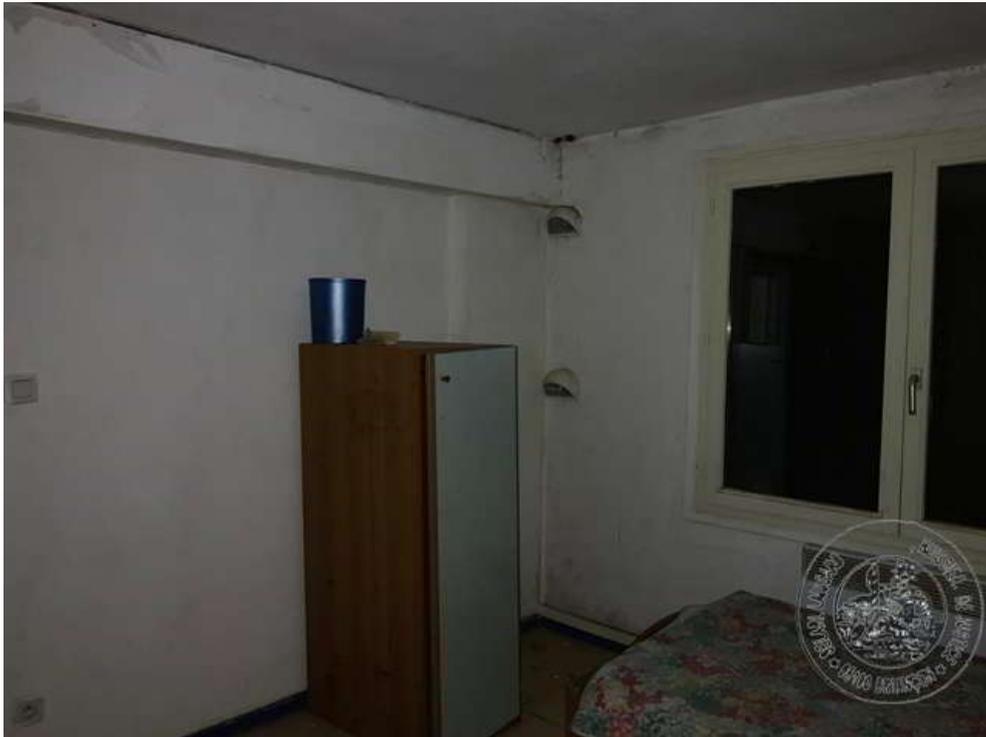
Photographie n°52.

Les peintures des murs et du plafond sont défraîchies et tâchées.

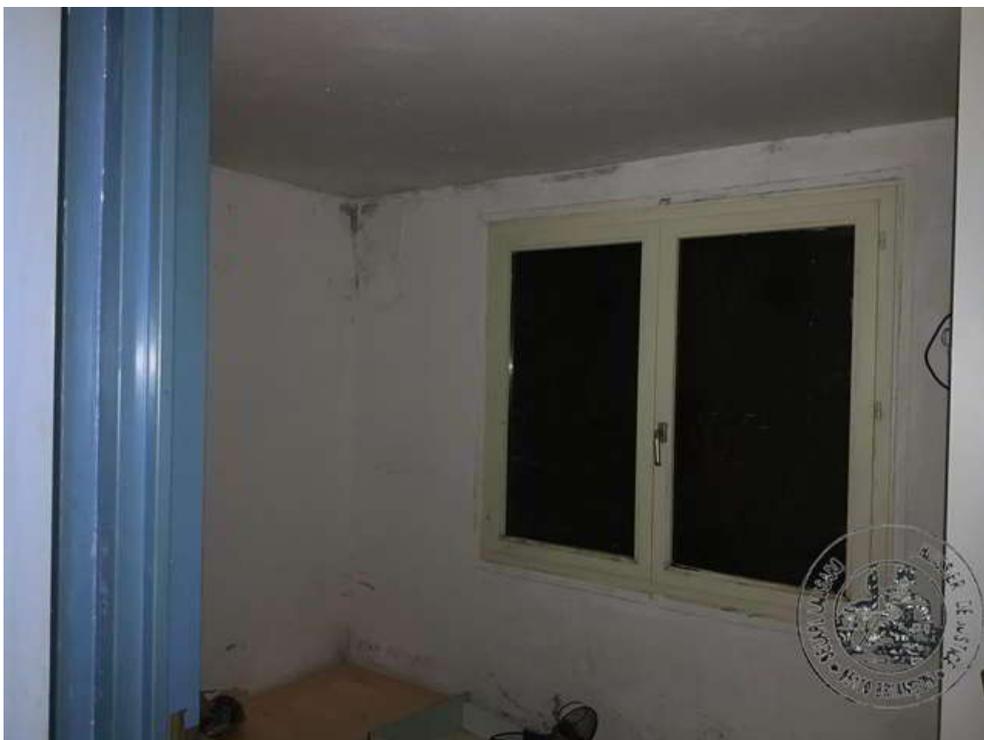
Photographie n°54.

La peinture des murs et du plafond est défraîchie et tâchée.

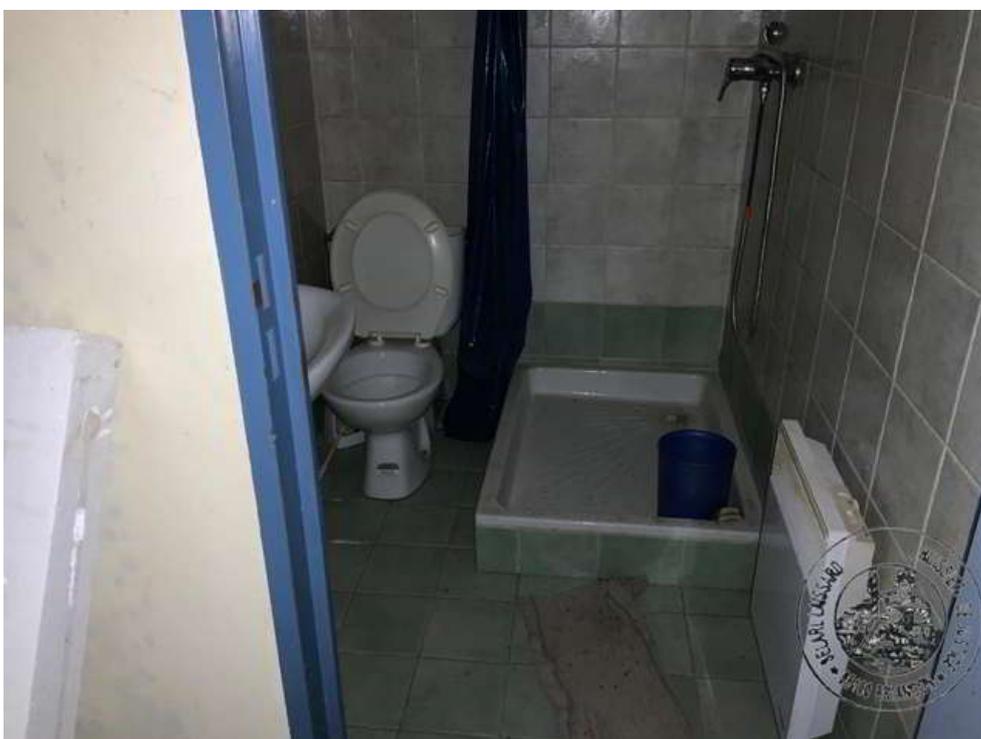
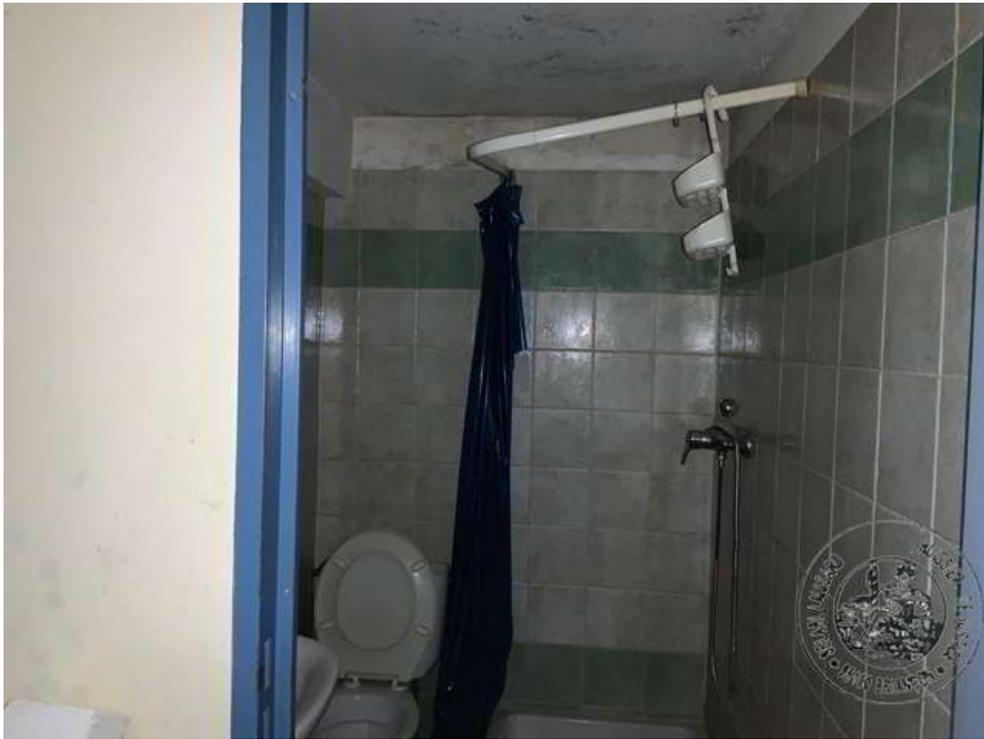
Le plafond est en peinture et présente des tâches de moisissures.

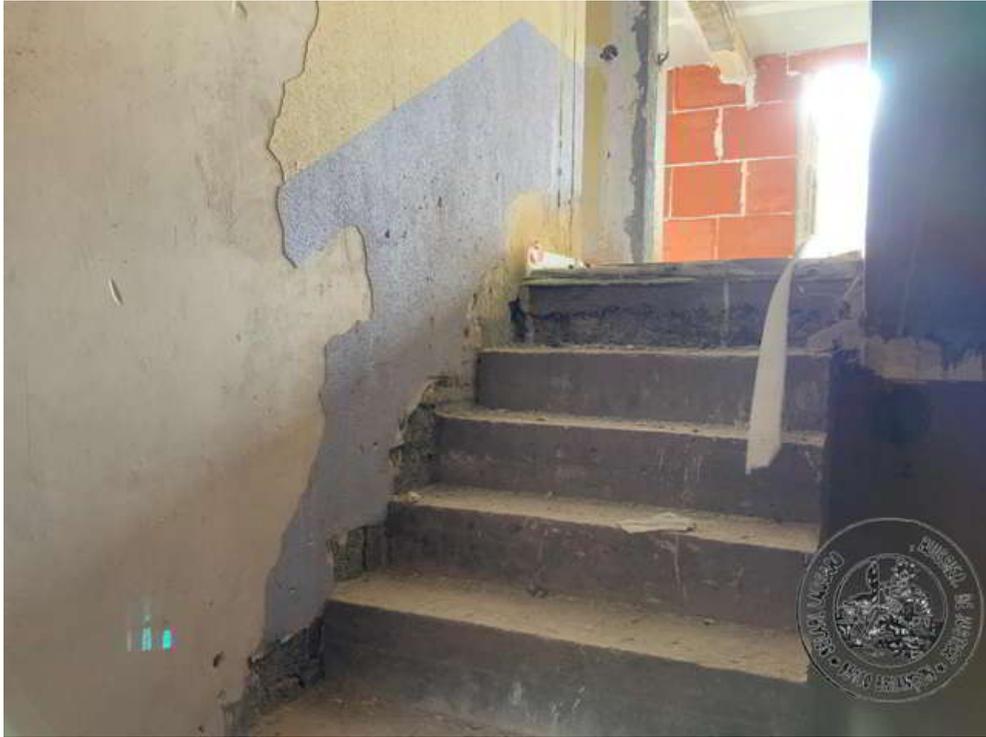
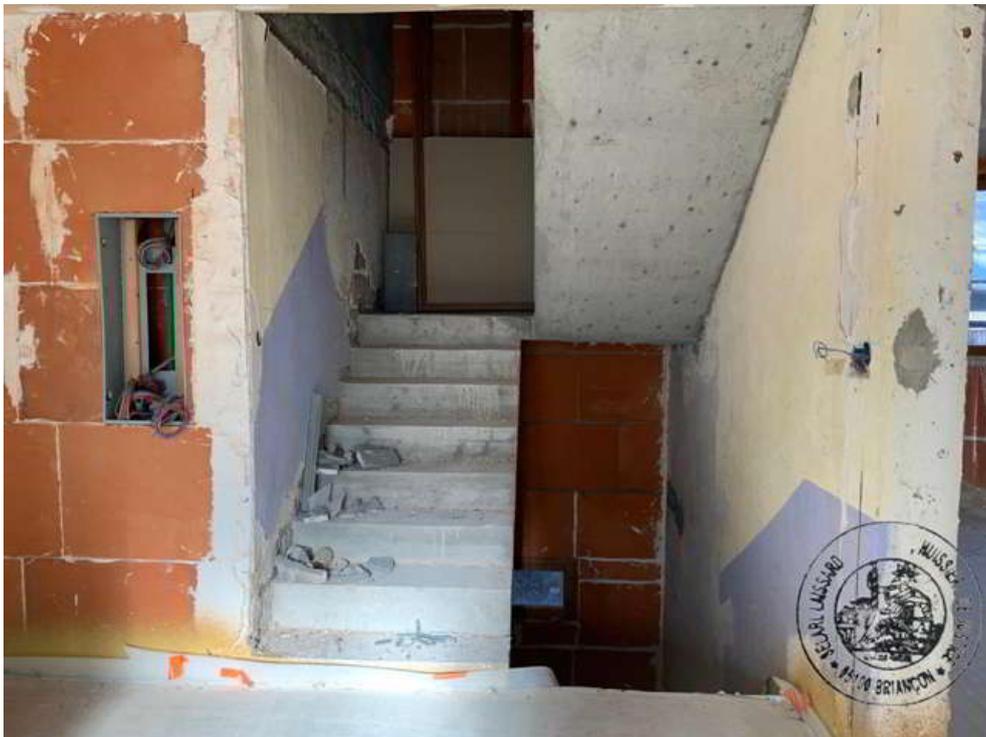
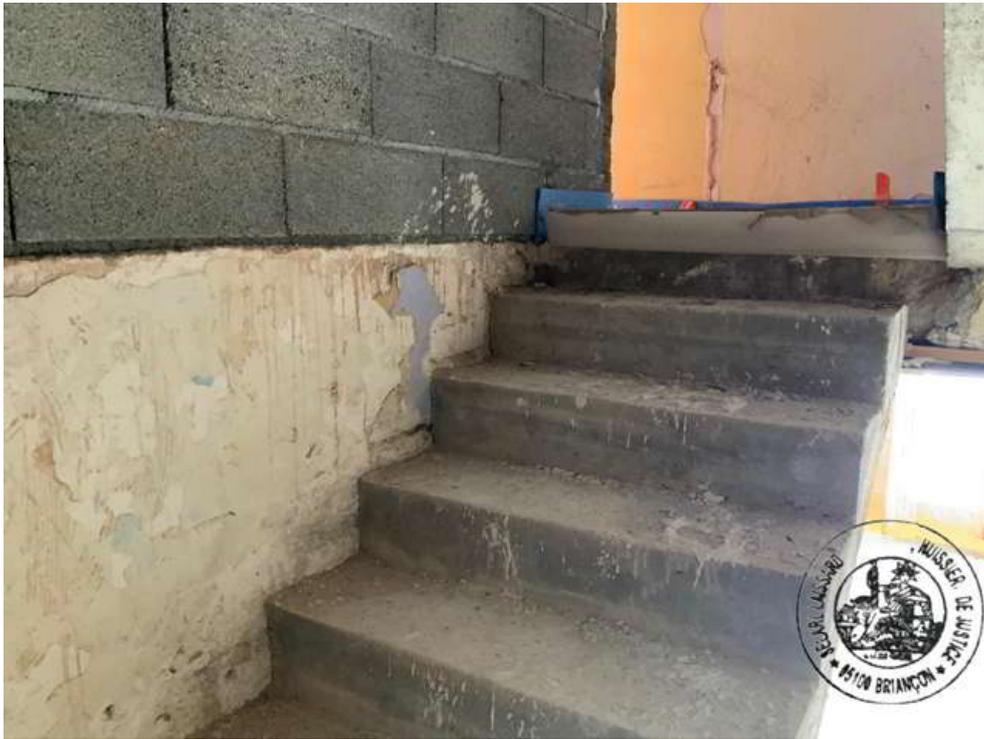
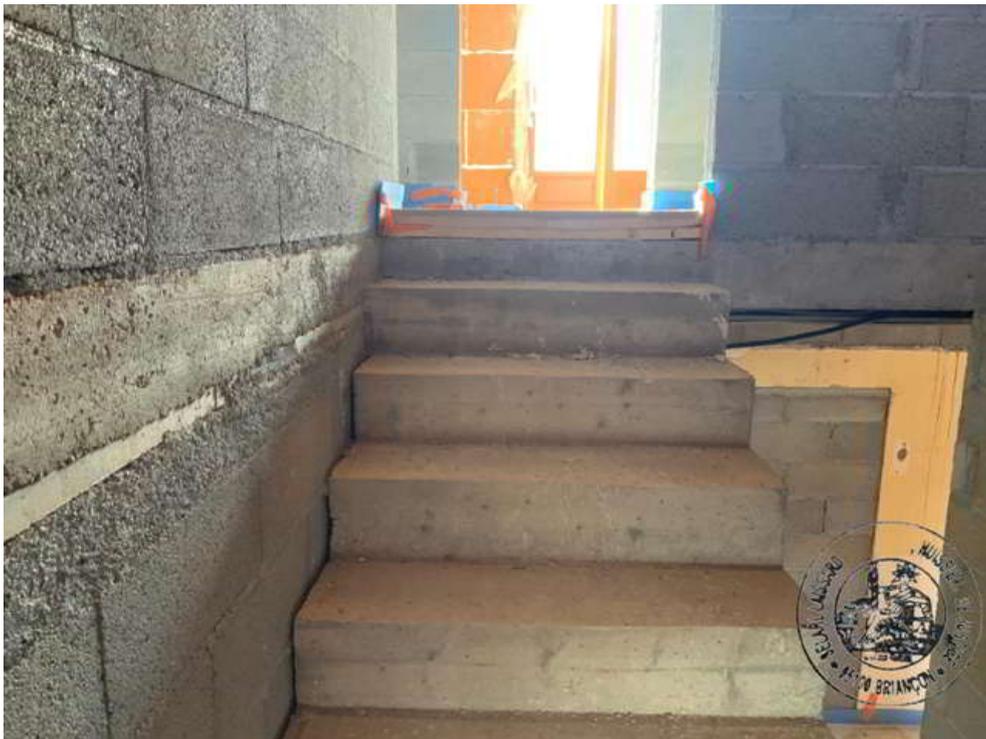
**Un escalier** en béton brut, sans garde-corps, donne accès aux trois étages.
