PROCES-VERBAL DESCRIPTIF

M'êtré transporté ces jour et heure sur le territoire de la Commune de MARSEILLE (XIème) – 546, boulevard Mireille Lauze – Quartier La Pomme - Villa Verte, aux fins de procéder à la description exacte et détaillée du bien immobilier ainsi que suit :

Et consistant en une maison de type villa, élevée de deux étages sur rez-de-chaussée cadastrée dite commune 866 Section L42 pour une contenance de 14a 7ca – lot n°4 consistant en un appartement situé au 2^{ème} étage et la jouissance exclusive de la portion désignée sous le numéro 3 de la bande de terrain située à l'extrémité Est de la propriété sur laquelle est édifié un abri de voiture et les 150/1000^{ème} de la propriété du sol et des parties communes générale

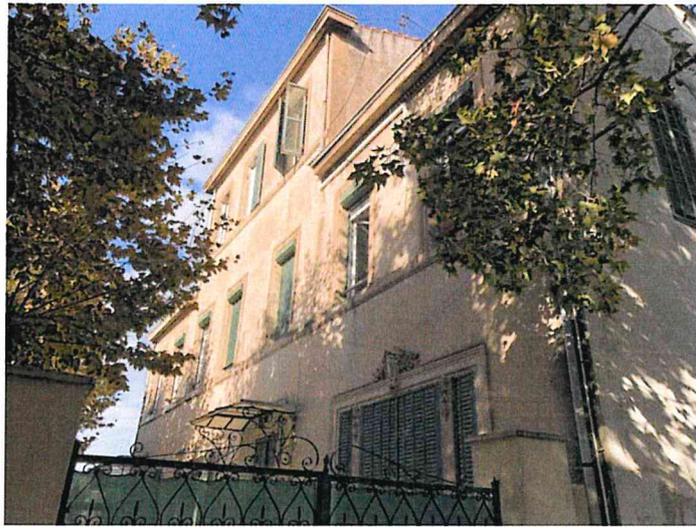
Photo n°1.

L'appartement dont s'agit est situé au 2^{ème} étage d'un immeuble de plus grand volume.

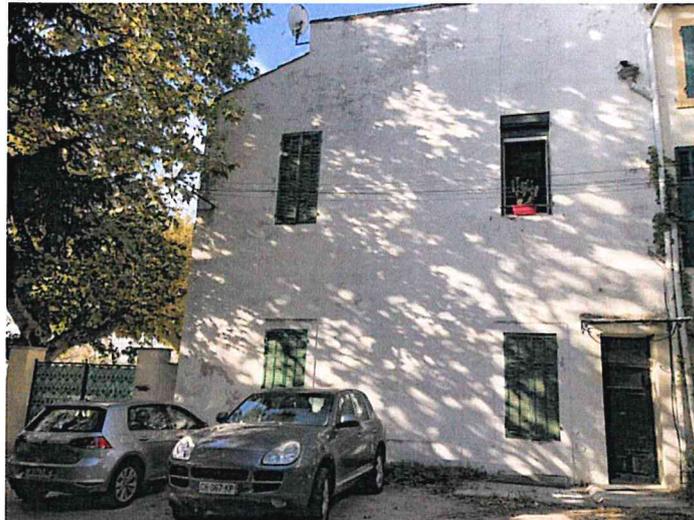
Photo n°2.

L'accès aux parties communes de l'immeuble s'effectue depuis une porte située sur le mur pignon Est du bâtiment.

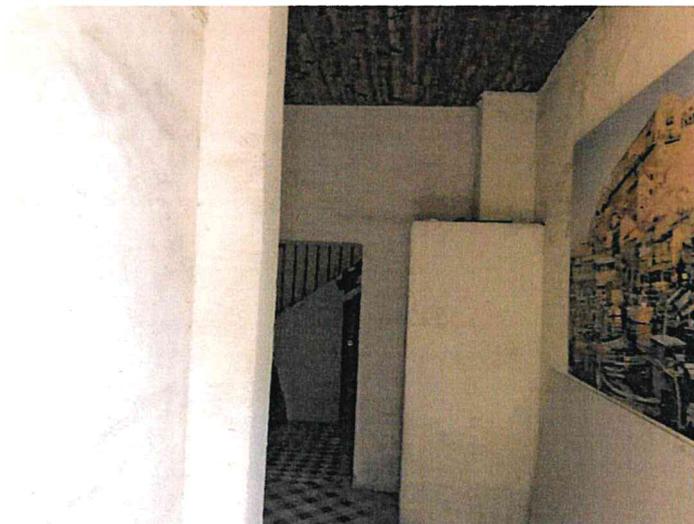
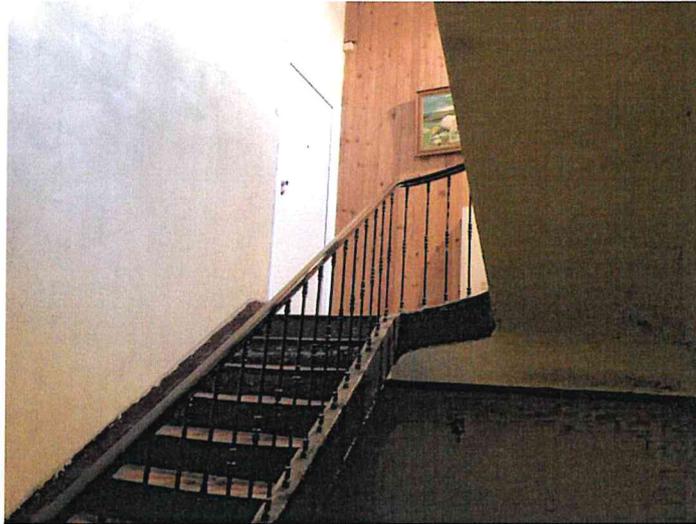
Un escalier bâti avec garde-corps métallique permet d'accéder à la porte de l'appartement, objet de la présente procédure.

Les murs et les plafonds de la cage d'escalier sont en peinture et/ou recouverts de lambris en bois ; le sol est composé de carrelage de type granito ou de tommettes. L'ensemble présente un aspect ancien et défraîchi.

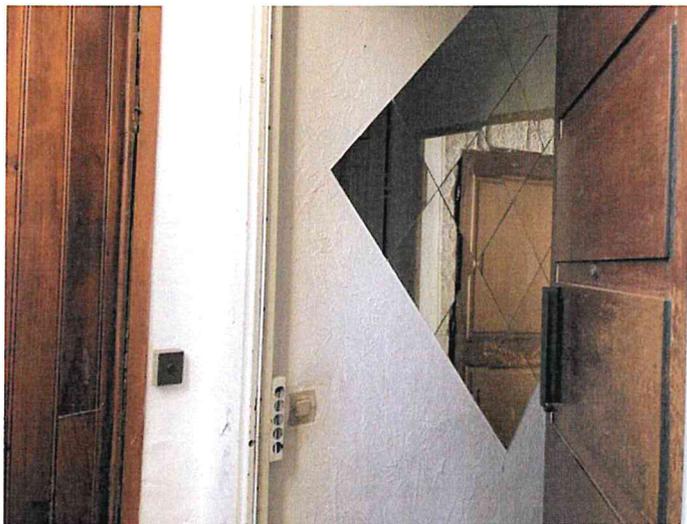
Photo n°5.

L'accès à l'appartement du poursuivi s'effectue par une porte équipée d'une serrure de sécurité.

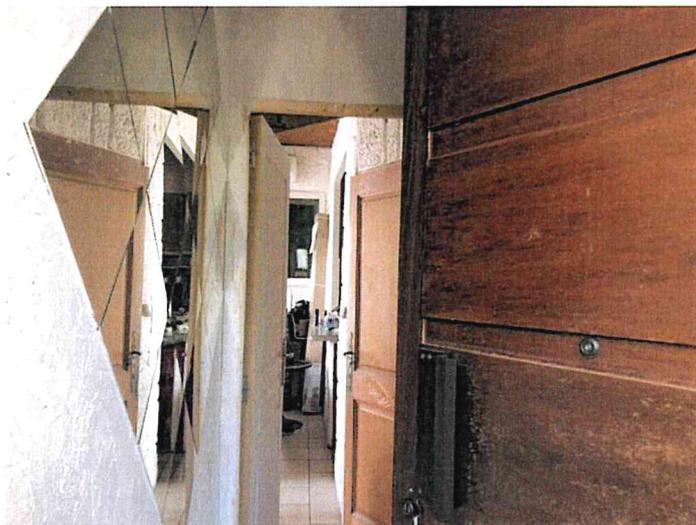
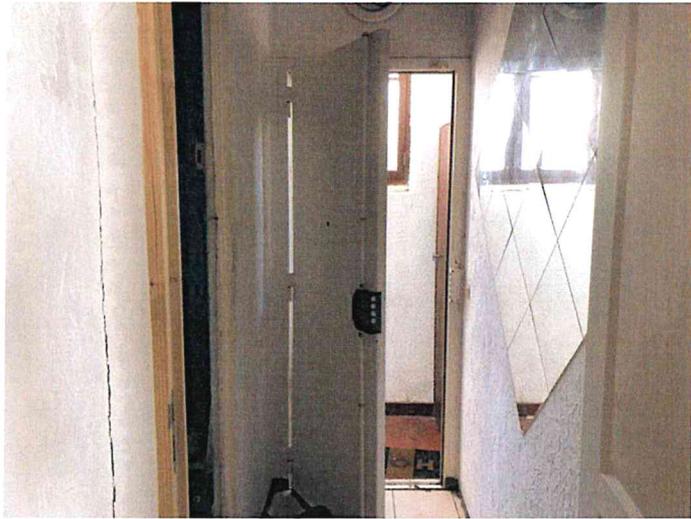
Le sol est recouvert d'un carrelage de grès. Les murs sont, au plâtre, recouvert d'un enduit taloché blanc défraîchi. Le plafond consiste en un faux plafond recouvert de dalles de polystyrène.

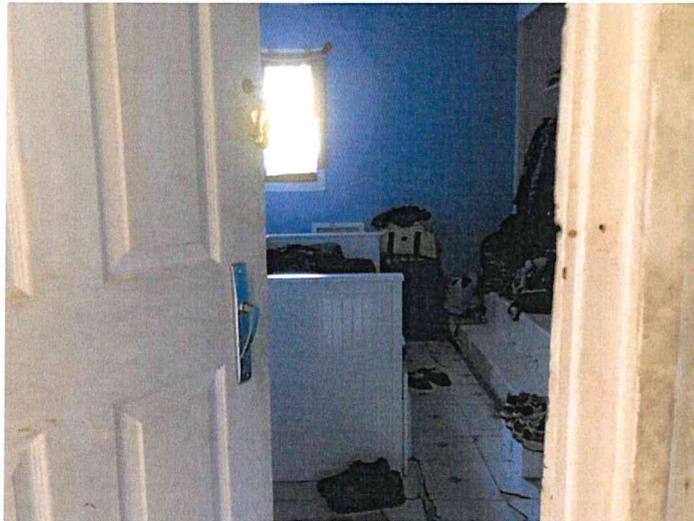
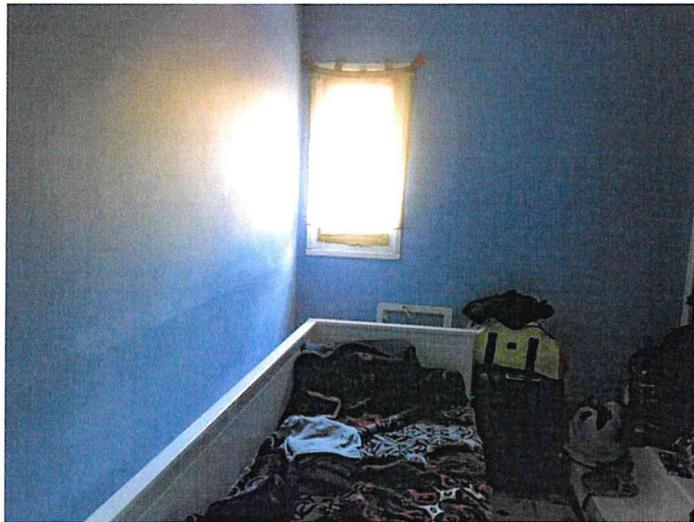
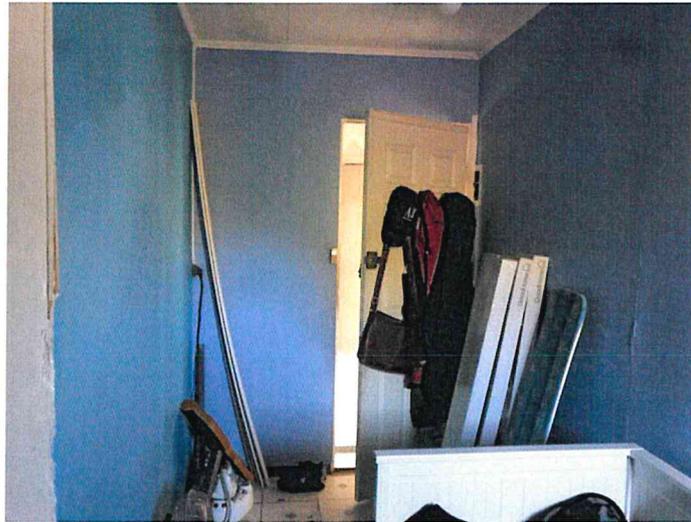
L'accès s'effectue depuis l'entrée par une porte en bois dont la poignée est cassée.

Cette pièce est éclairée et aérée au Nord par une simple ouverture. Seul le châssis de cette ouverture est en place. Il n'y a pas de fenêtre. Cette ouverture est en l'état protégé par un rideau.

Le sol composé d'une dalle en béton est recouvert d'un linoléum en très mauvais état. Les murs au plâtre sont en peinture. Le plafond est recouvert de dalle de polystyrène.

L'ensemble est en mauvais état et présente un aspect vétuste et défraîchi.

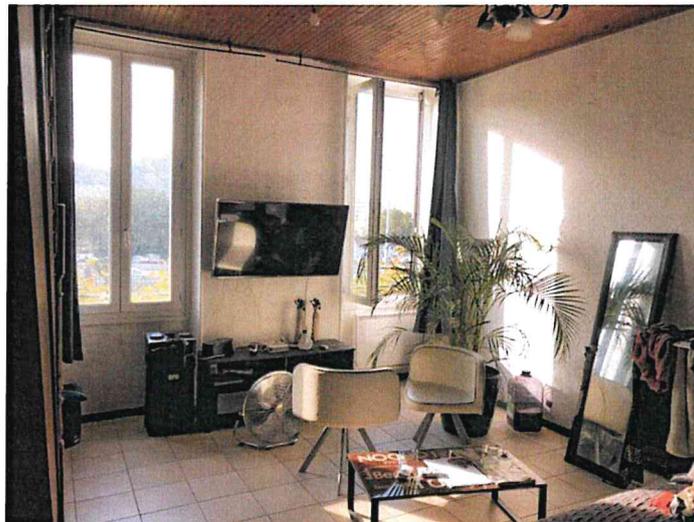
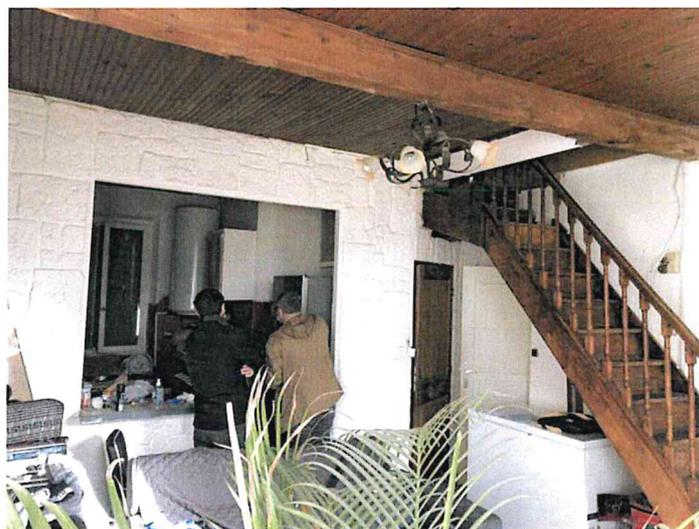
Cette pièce est éclairée et aérée côté Sud par deux fenêtres à deux battants - châssis PVC - double vitrage.

Le sol est composé d'un carrelage de grès. Les murs au plâtre sont recouverts d'un enduit fibré blanc. Le plafond est recouvert d'un lambris bois. L'ensemble présente un aspect défraîchi.

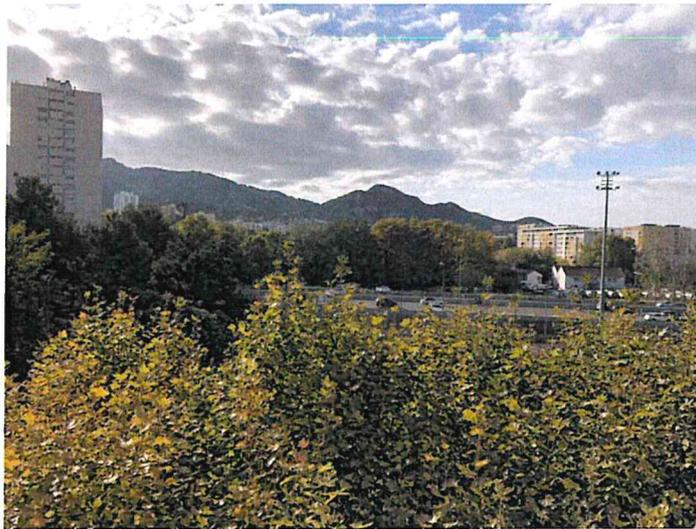
Depuis ces fenêtres, il est visible l'autoroute A50. Le bruit des voitures empruntant cette autoroute est nettement audible – Photo n°13.

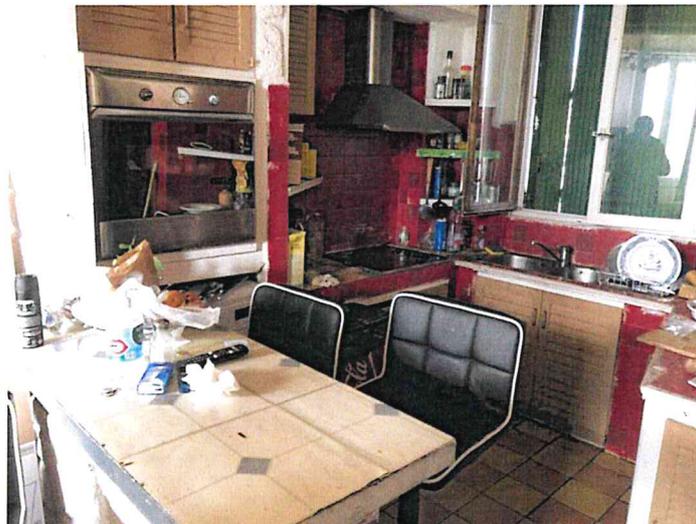
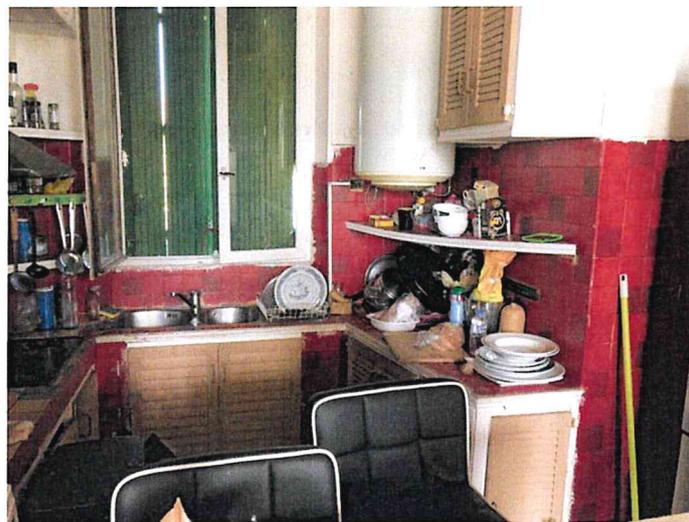
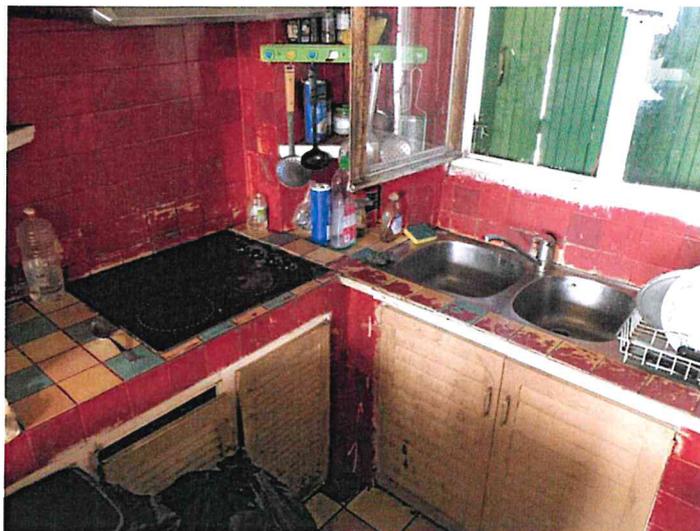
Le sol est recouvert d'un carrelage de grès. Les murs sont recouverts d'un parement de pierres jointoyées et/ou de carreaux grossièrement peints. Par endroits, la peinture appliquée s'effrite. Le plafond est composé de lambris en bois.

L'ensemble présente un aspect vétuste et défraîchi.

Il est intégré sur ce plan de travail, un évier en inox, ainsi qu'une plaque de cuisson surmontée d'une hotte. Les portes de placards sont en bois et de persienne. Une porte est dégonflée.

L'ensemble présente un aspect vétuste.

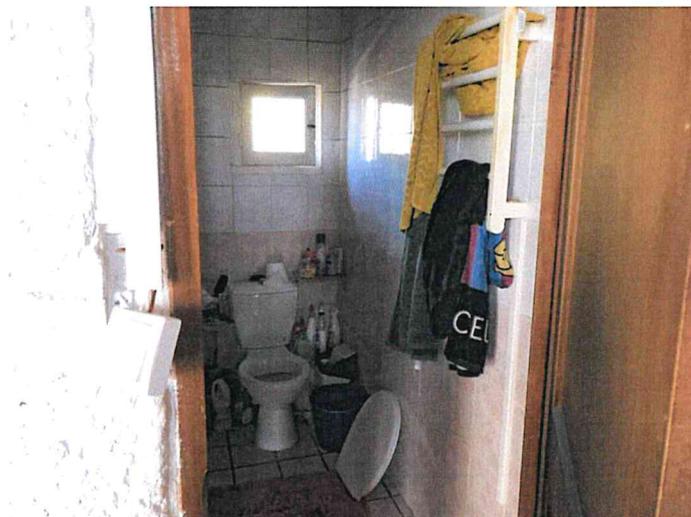
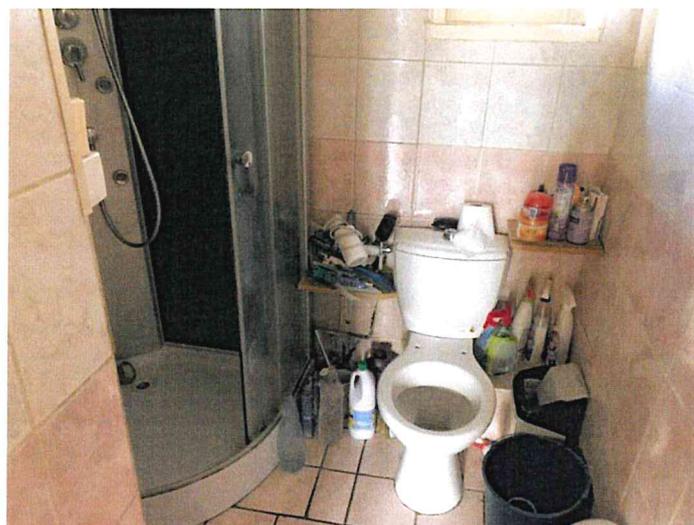
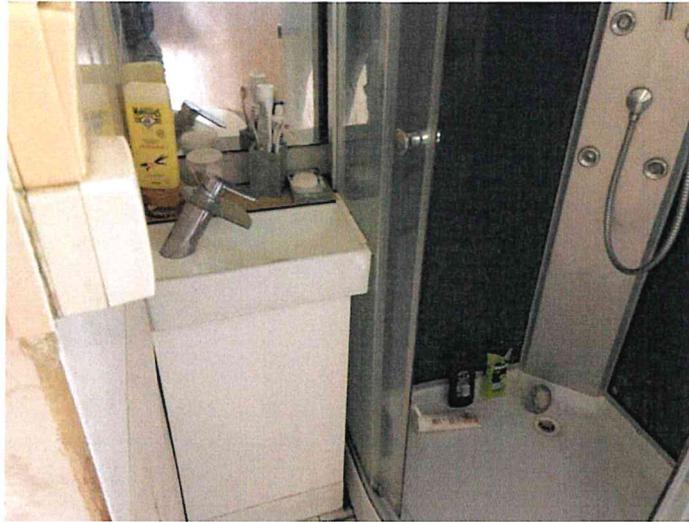
Le sol est recouvert d'un carrelage de grès. Les murs sont faïencés. Le plafond est composé de lambris en bois peints.

Cette pièce est équipée d'un cabinet d'aisance à chasse dorsale, d'un coin à douche et d'un petit lave-mains. L'ensemble peu entretenu présente un aspect vétuste et défraîchi.

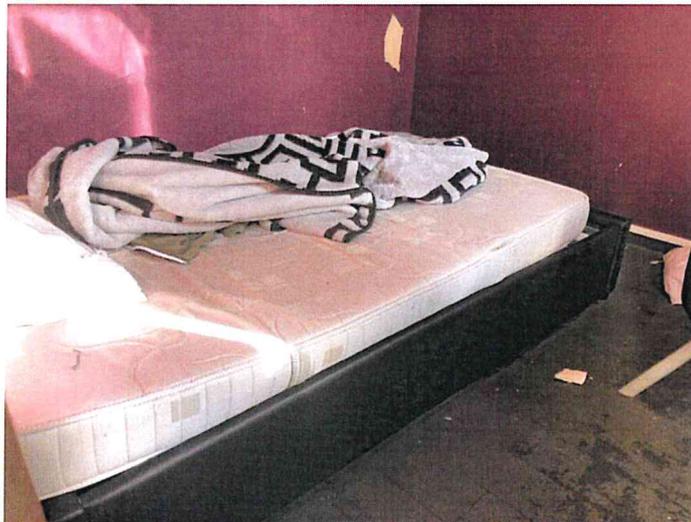
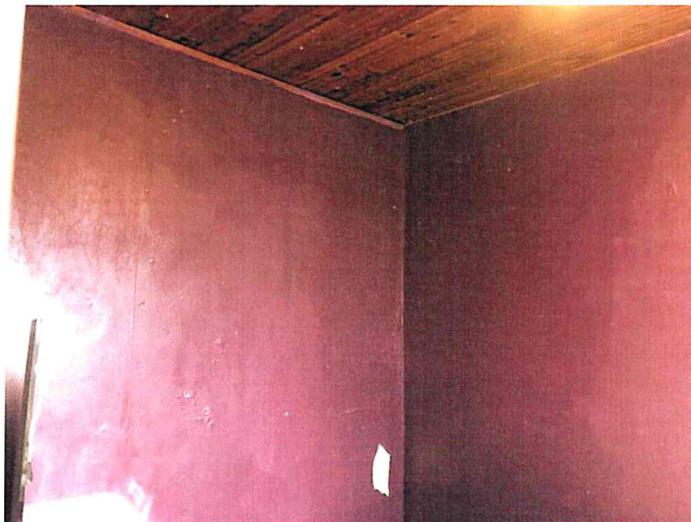
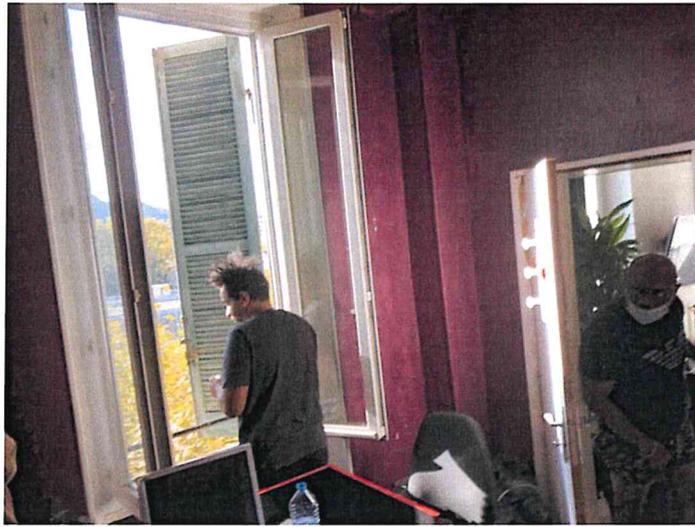
Cette pièce est éclairée et aérée côté Sud par une fenêtre à deux battants - châssis PVC - double vitrage. Depuis cette fenêtre, il est visible l'autoroute A50

Le sol est recouvert d'un parquet bois dont le placage en surface est abimé et dépoli. Les murs sont en peinture. Le plafond est composé d'un lambris bois. L'ensemble présente un aspect défraîchi.

L'éclairage est assuré par un point électrique en plafond, le chauffage par un vieux convecteur électrique.

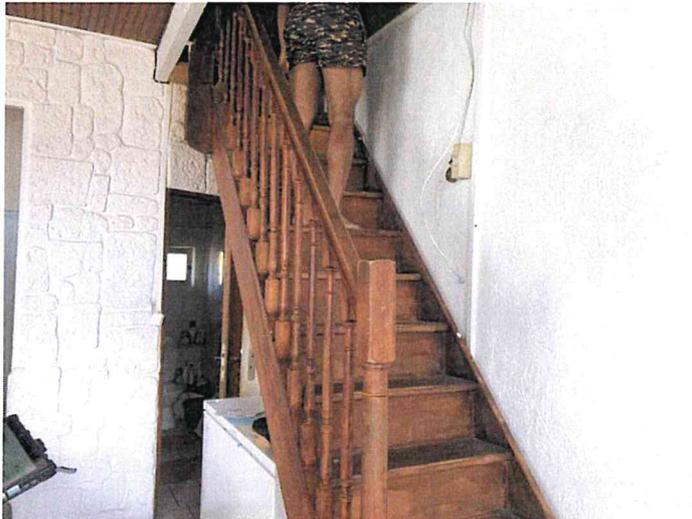
On y accède depuis la pièce principale par un escalier droit en bois – Photo n°23.

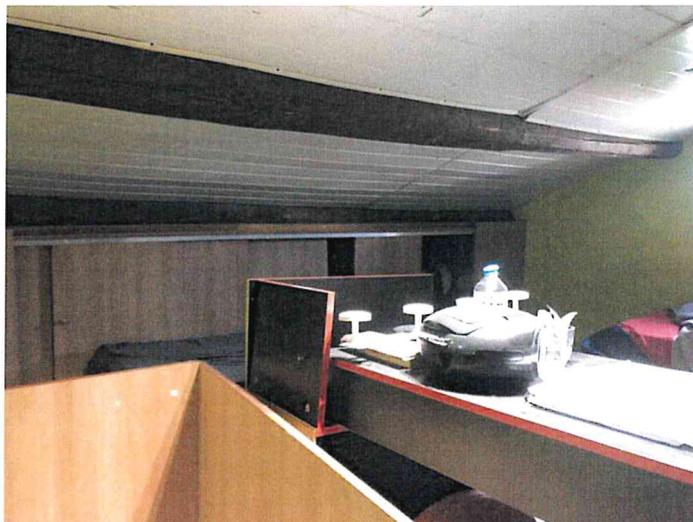
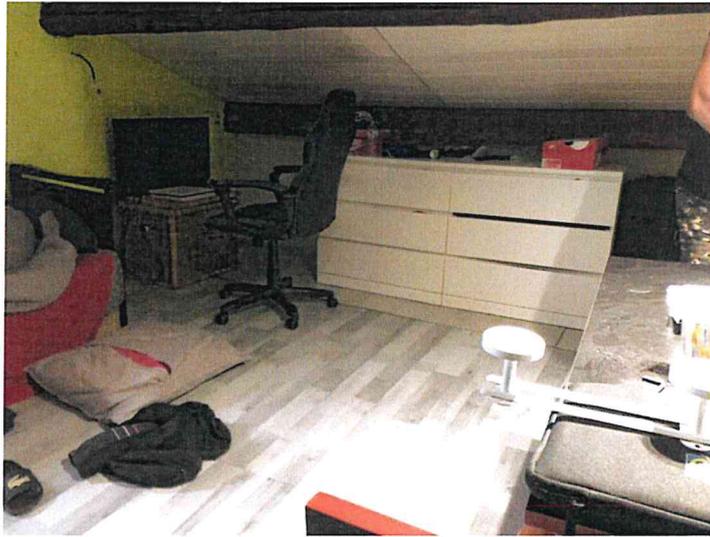
Le sol est recouvert d'un parquet flottant. Les murs en doublage de placoplâtre sont en peinture. Le plafond est recouvert de lames en PVC avec poutres apparentes en bois.

Contre le mur Sud, il est aménagé différents placards.

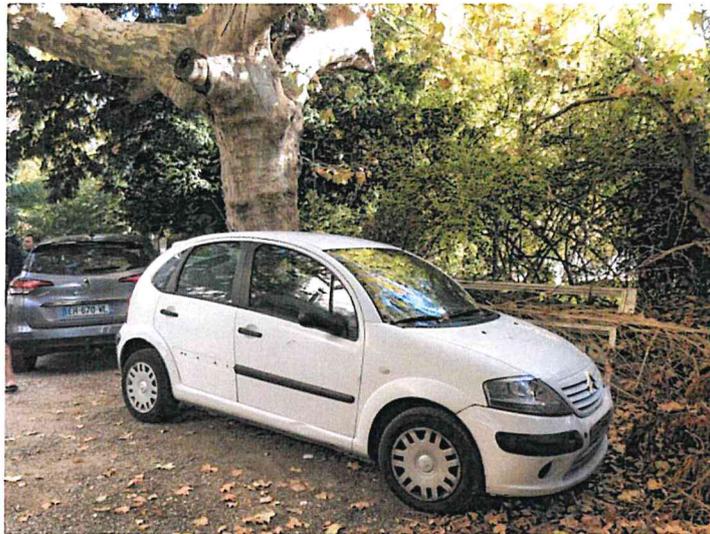
Photo n°26.

Le bien de [REDACTED] est également pourvu d'un petit espace extérieur situé à l'Est de l'immeuble et qui m'est désigné par [REDACTED]. Il s'agit d'un espace dépourvu d'aménagement particulier qui est à usage de stationnement d'un véhicule lors de mon intervention.
