## **PROCES-VERBAL DESCRIPTIF**

**L'AN DEUX MILLE VINGT DEUX**

**ET LE CINQ OCTOBRE**

- **Une propriété rurale située à EYGUIERES, Lieudit La Tuilerie, figurant au cadastre section AR 135 pour une contenance de 26 ares et 60 centiares.**

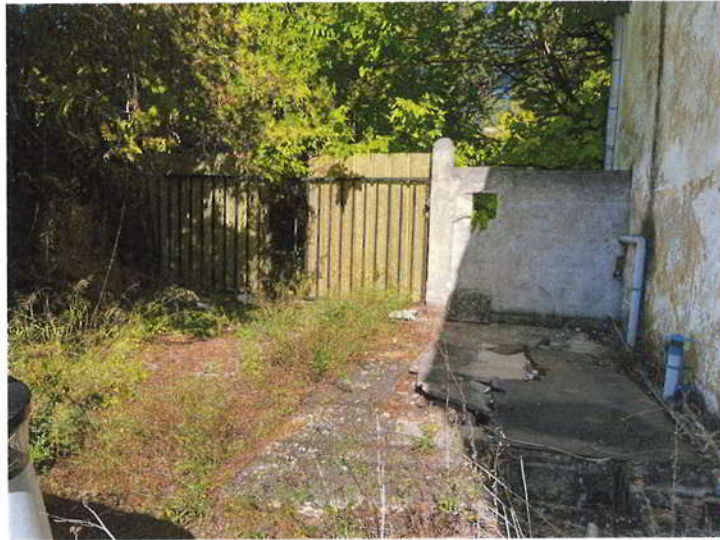
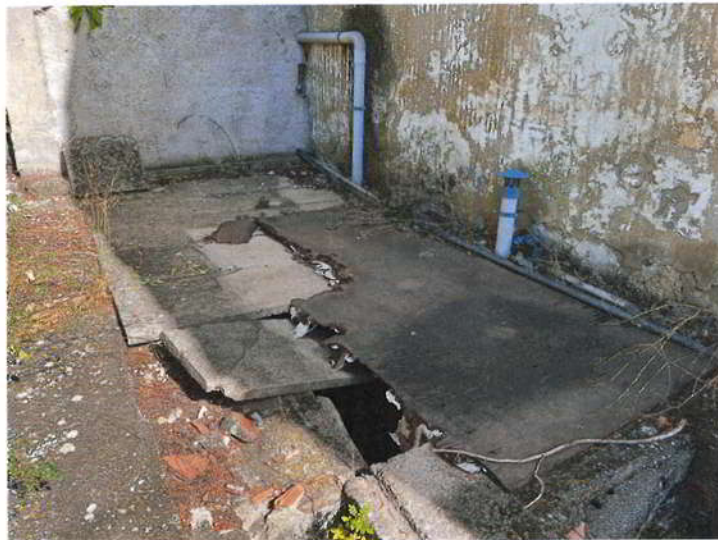
Au-devant de ce portail, je constate la présence d'un puit perdu protégé par différentes plaques de béton et agglomérée. Ces plaques pour la plupart sont cassées. L'ouvrage présente un aspect vétuste.

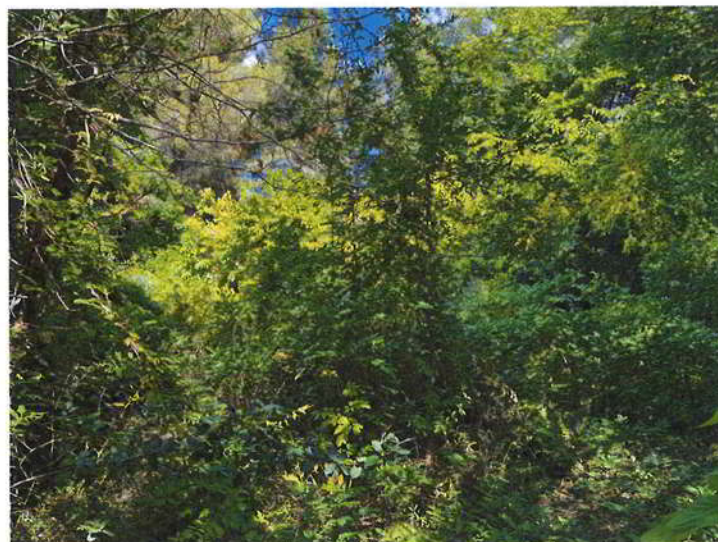
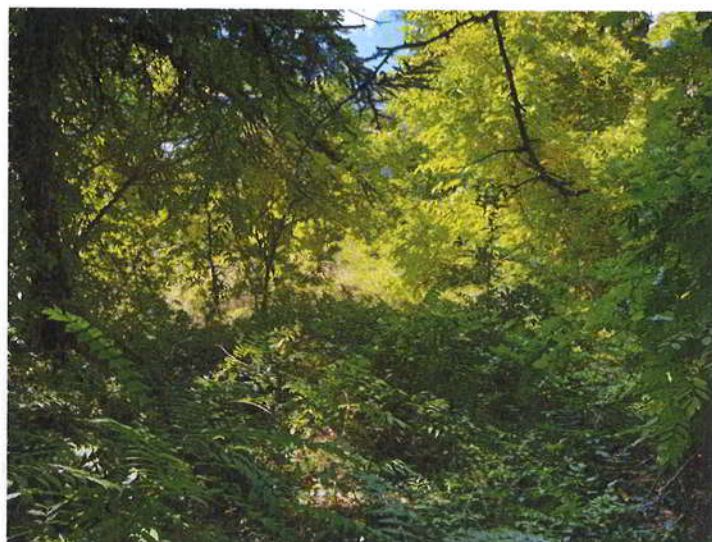
Pénétrant sur la propriété, je constate que cette dernière est abandonnée.

Cet abandon parait ancien : le jardin est en effet totalement envahi de ronces, herbes hautes, rendant la circulation sur la parcelle périlleuse.

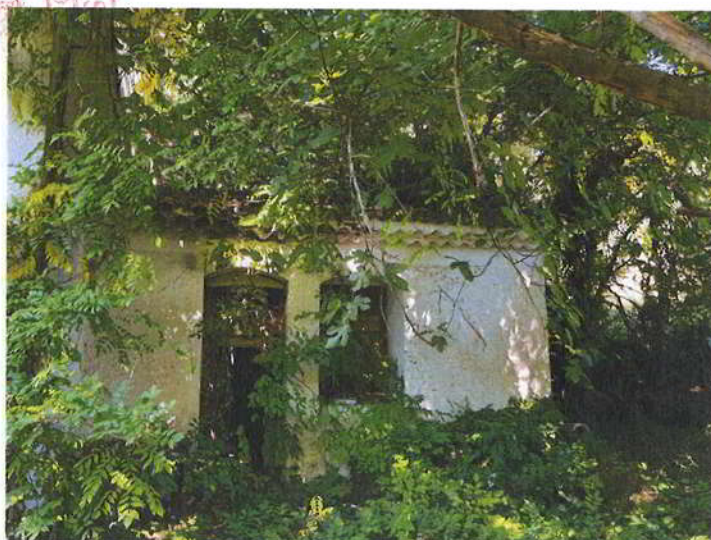
Une porte en façade Sud - côté Est - permet d'accéder à l'intérieur des lieux – Photo n°6.

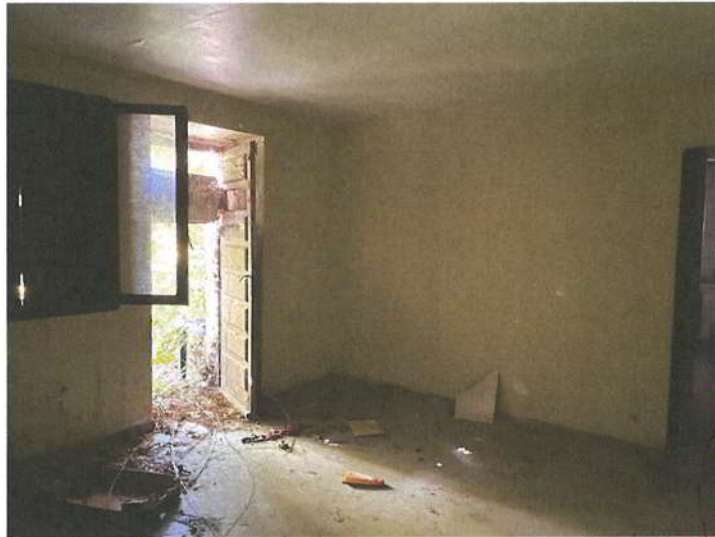
Photo n°7.

Cette pièce est éclairée par une fenêtre deux battants - châssis bois simple vitrage - avec volets en accordéon en bois. Le tout est dans un état de très grande vétusté.

Le sol est recouvert d'un linoléum recouvert de feuilles desséchées. Les murs en briques sont recouverts d'un crépi rustique. Le plafond est en placoplâtre peint en blanc.

Le tout est dans un état de très grande vétusté.

Je note l'absence d'équipements de chauffage et de tout équipement électrique.

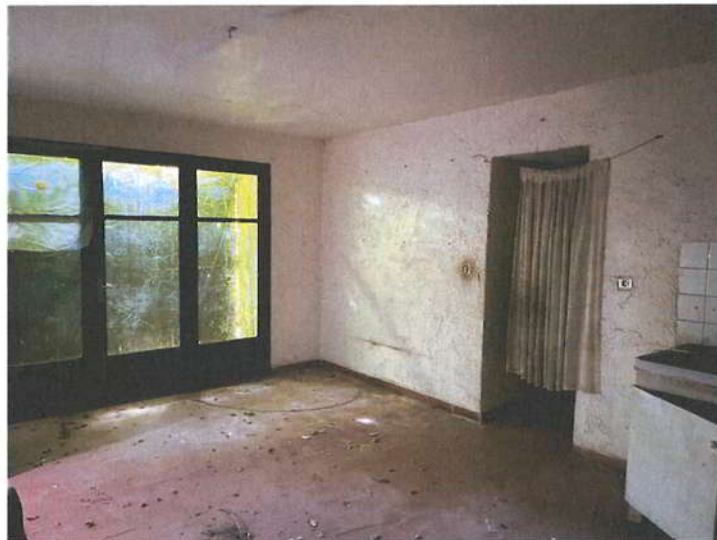
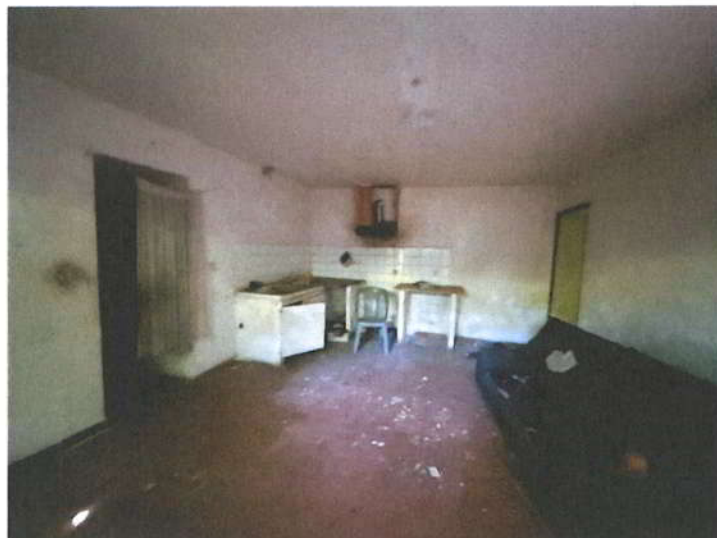
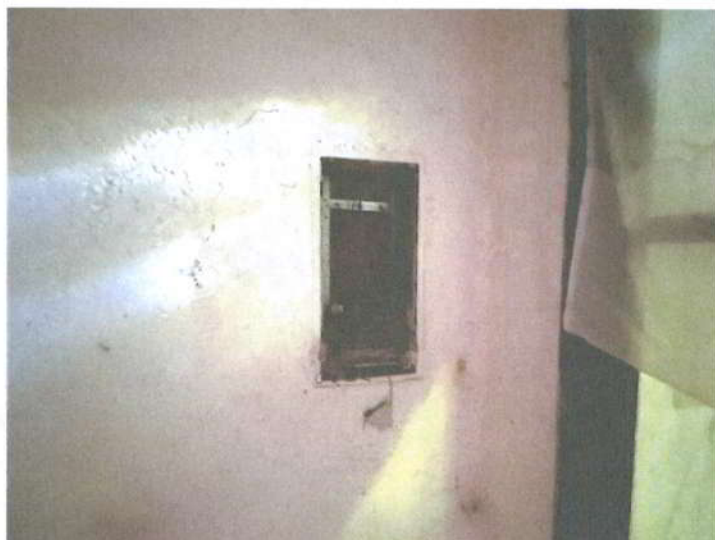
Cette pièce est éclairée et aérée au Sud par une baie vitrée - structure bois - simple vitrage, protégée par des volets bois. Le tout est dans un état de très grande vétusté.

Le sol est recouvert d'un parefeuille dont la surface est irrégulière. Les murs en briques sont recouverts d'un crépi rustique. Le plafond est en placoplâtre peint en blanc.

Le tout est dans un état de délabrement.

Je constate sur le mur Est qu'il est fixé un tableau électrique vétuste. Ce tableau est partiellement arraché.

Contre la cloison Ouest et le mur Nord, j'observe un aménagement de cuisine. Cet aménagement est vétuste.

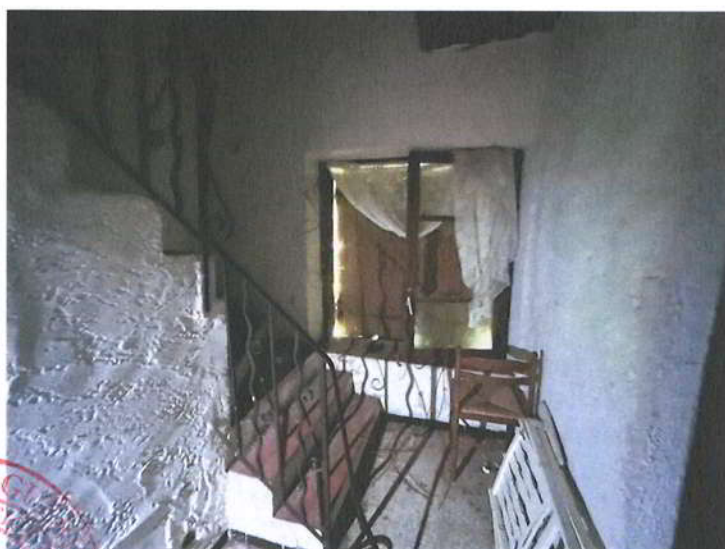
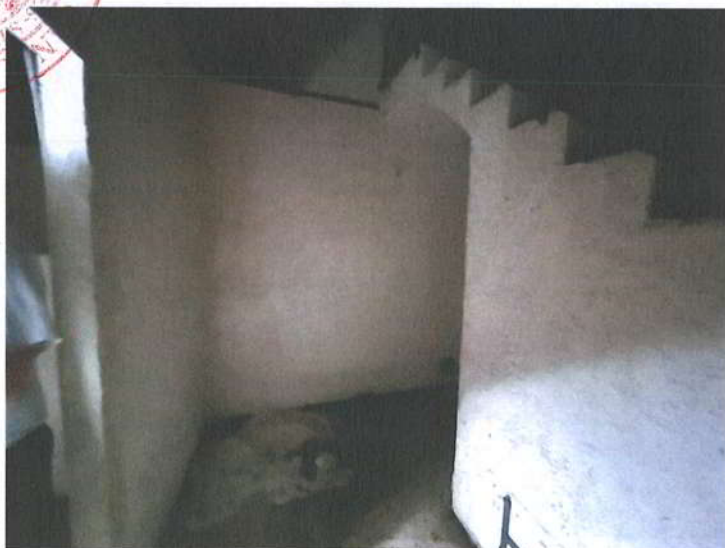
Le sol est recouvert d'un granito ancien. Les murs en doublage de briques, sont recouverts d'un crépi rustique.

Cette pièce est éclairée par une fenêtre à deux battants - châssis bois - simple vitrage. Un battant est manquant. Un carreau est cassé sur le battant en place.

Je constate qu'une végétation type lierre provenant de l'extérieur avance dans cette pièce.

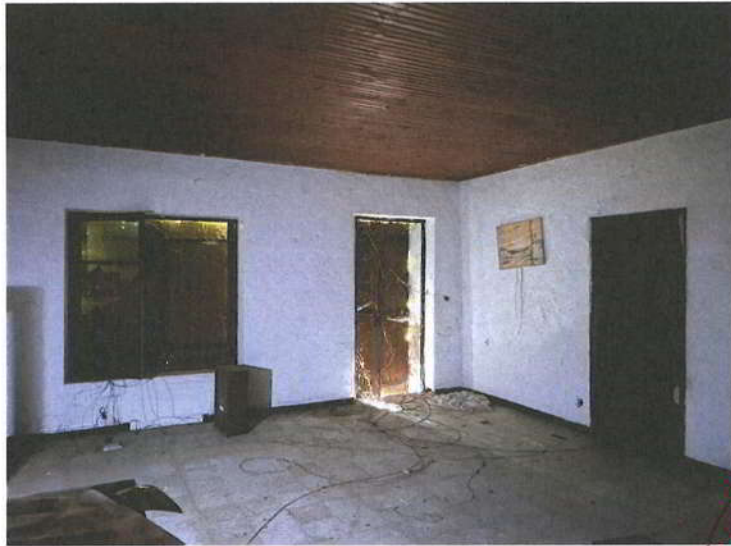
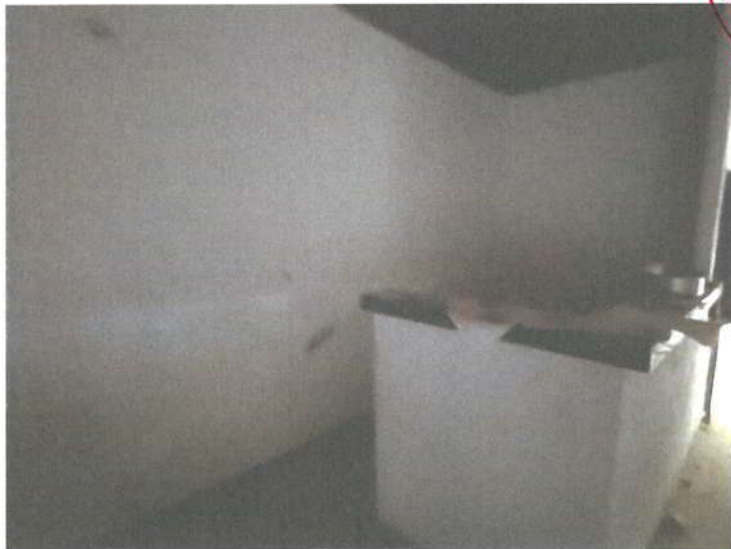
Cette pièce est éclairée et aérée par une fenêtre et une porte-fenêtre. Les menuiseries sont manquantes.

En l'état, ces ouvertures sont protégées par de simples volets en bois très dégradés. Une végétation sauvage avance à l'intérieur de cette pièce.

Le sol est recouvert d'un granito ancien, dépoli et vétuste. Les murs en briques sont recouverts d'un crépi rustique, vétuste. Le plafond est composé d'un lambris.

Je constate l'absence d'équipement de chauffage ; les équipements électriques en place sont hors d'âge.

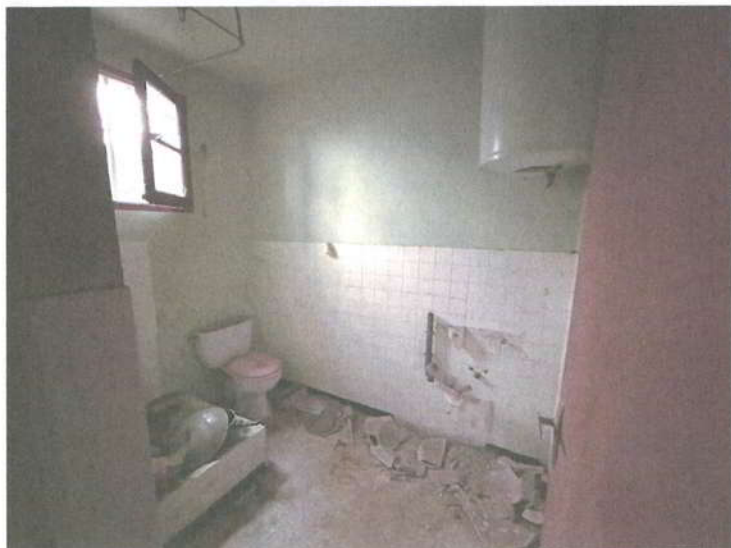
Photo n°15.

Cette pièce est éclairée et aérée par une fenêtre à un battant - châssis bois - simple vitrage, protégée par un barreaudage métallique incomplet.

Les équipements sanitaires de cette pièce ont été saccagés.

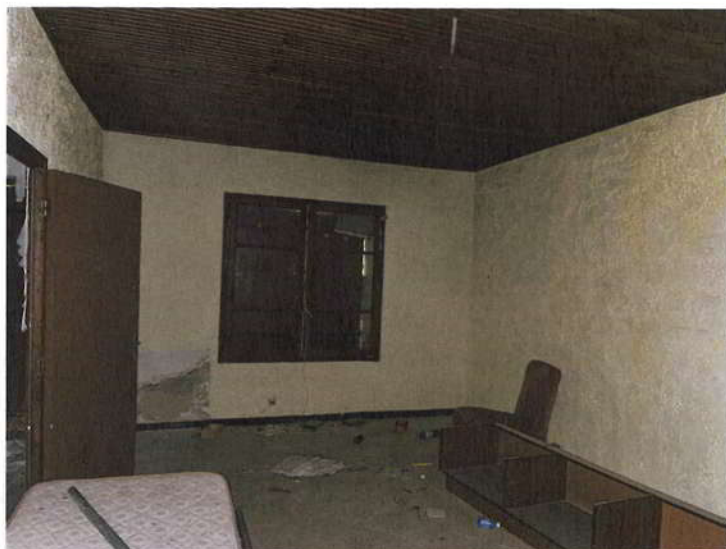
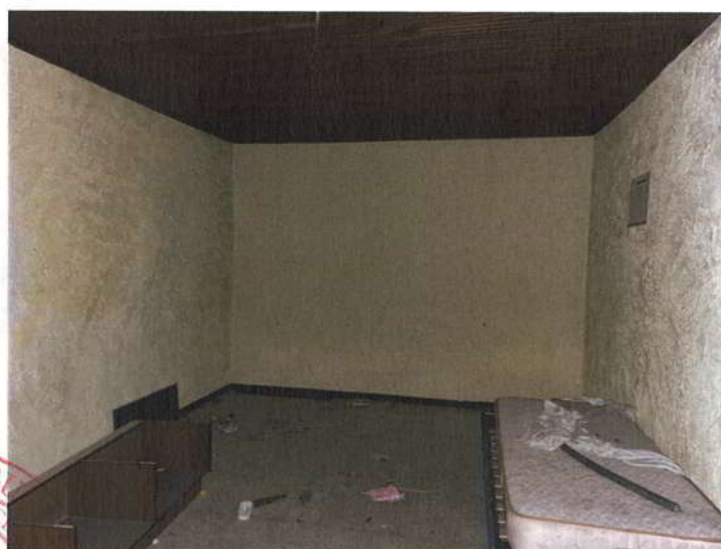
L'accès s'effectue, depuis le salon, par une porte isoplane en bois, éventrée à différents endroits.

Cette pièce est éclairée et aérée au Sud par une fenêtre à deux battants - châssis bois - simple vitrage, vétuste. Une vitre est cassée.

Le sol est recouvert d'un granito dépoli et abîmé. Les murs sont recouverts d'un crépi rustique. Le plafond est composé d'un lambris.

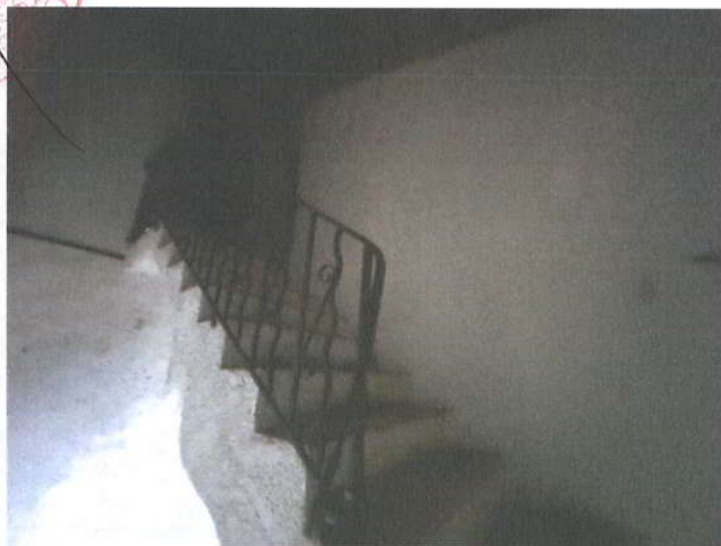
Photo n°18.

Les marches sont recouvertes d'un carrelage de grès, les contremarches sont peintes. L'ensemble est vétuste.

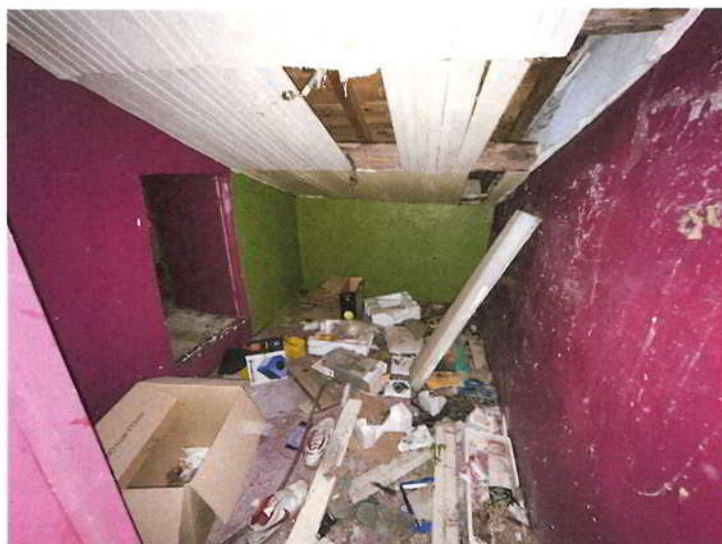
Photo n°19.

Le sol est composé d'une dalle en béton. Les murs sont en peinture. Le plafond consiste en un faux-plafond composé de lambris peint. De nombreuses lames sont tombées.

L'ensemble présente un aspect vétuste et précaire.

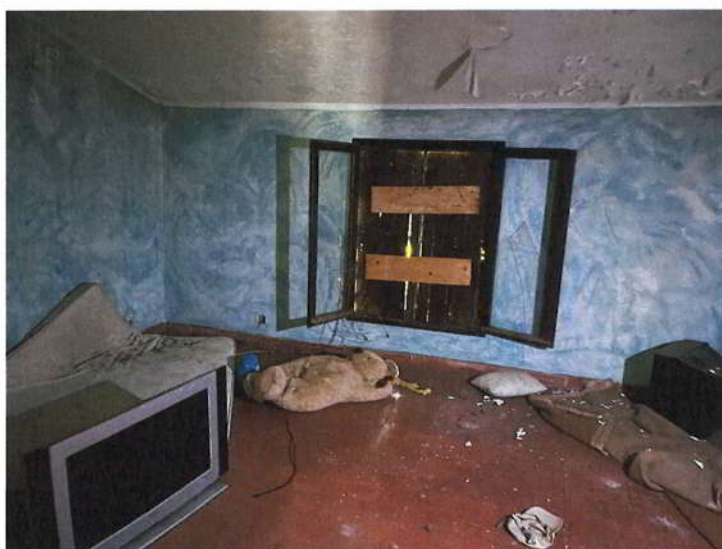
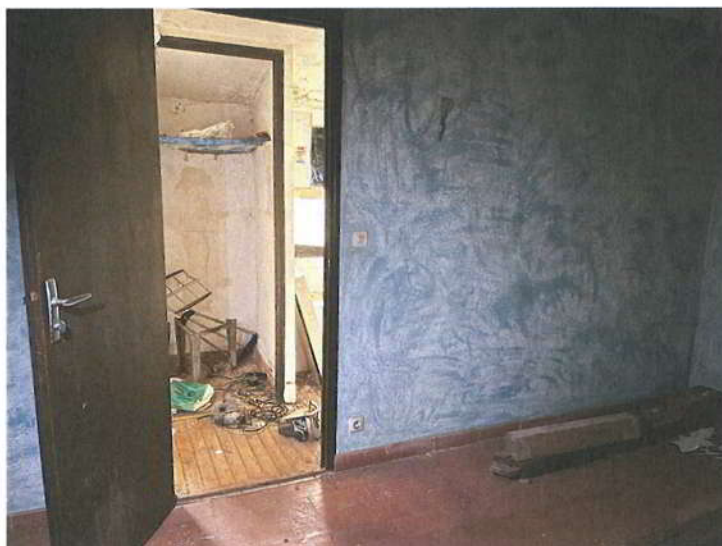
Cette pièce est éclairée et aérée au Sud par une fenêtre deux battants - châssis bois - simple vitrage, protégée par des volets bois. Les vitres sont brisées. Les menuiseries sont vétustes.

Le sol est recouvert d'un carrelage vétuste.

Le tout est dans un état de grande vétusté.

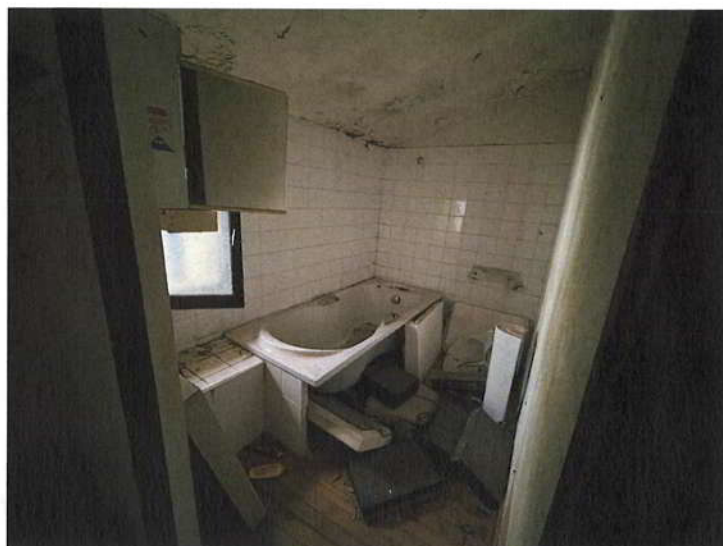
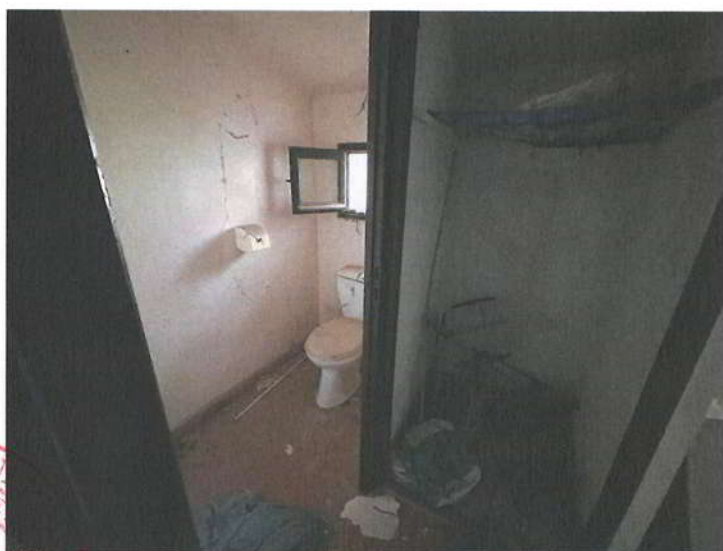
Ces espaces sont éclairés par une fenêtre à un battant - vitrage martelé et un fenestron à un battant. Les lieux ont été saccagés.

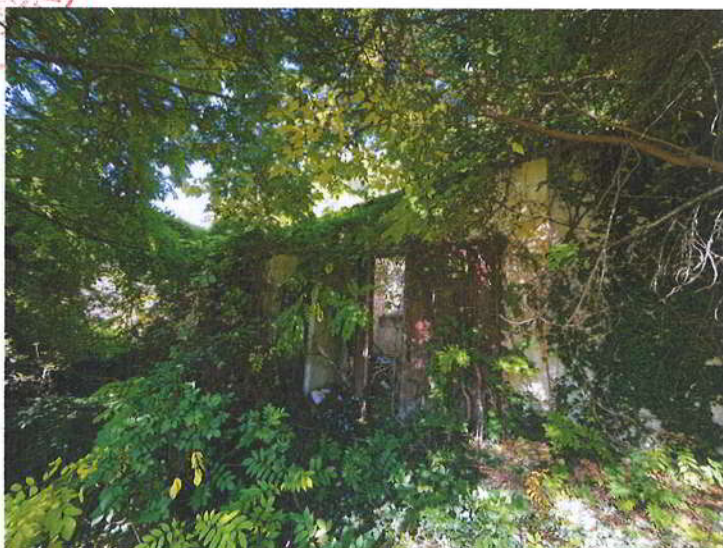
Photo n°24.

La façade Sud est pour partie recouverte d'une abondante végétation.
