PROCÈS VERBAL DE CONSTAT

- Le SYNDICAT des copropriétaires de la copropriété LE BEL AIR, située 101/105 Rue Alphonse Daudet - 13013 MARSEILLE, représenté par son syndic en exercice, le CABINET LAGIER, dont le siège social est sis à 2 Boulevard Latil, lui-même pris en la personne de son représentant légal domicilié es qualité audit siège.

Il est bon de noter que la référence cadastrale du bien est 888 B 10, constituant un appartement situé au bâtiment 101 de la Rue 8^{eme} étage, constituant le lot 72 ainsi qu'une cave située également au sein du bâtiment 101, constituant le lot 36.

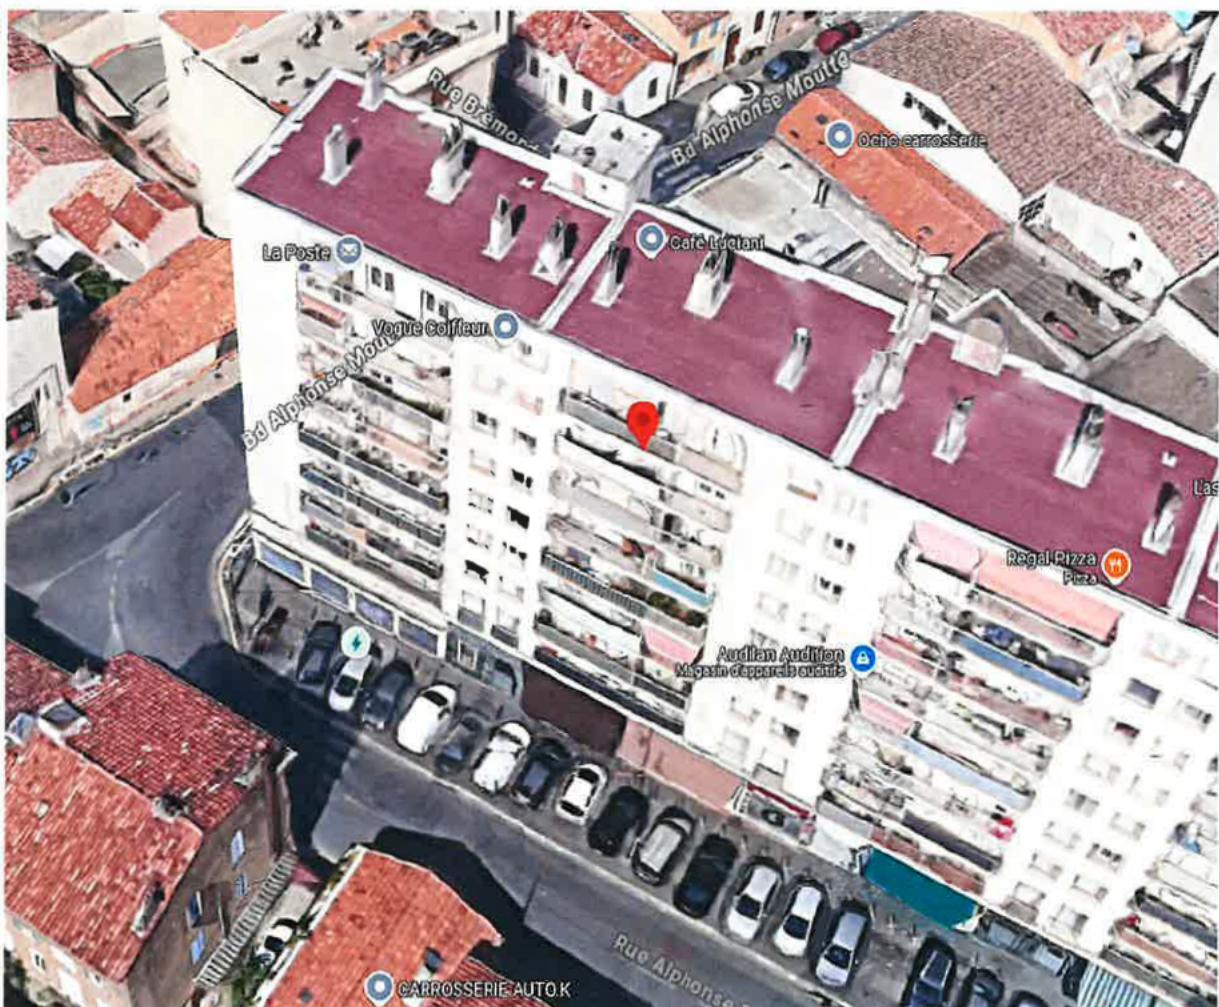
Au niveau du bâtiment 101, élevé sur 8 étages, nous relevons que les façades sont de couleur claire et propre.
