**PROCES VERBAL DE CONSTAT**

L'AN DEUX MILLE DIX-SEPT  
ET LE QUATORZE SEPTEMBRE

Certifions nous être rendus ce jour advenant 14 heures 00, 138, boulevard Perier, 13008 MARSEILLE, afin de procéder à la mission attribuée par l'ordonnance dont nous sommes porteurs en original.

Le bien immobilier objet de la procédure est une villa de type hôtel particulier située sur une artère bourgeoise de la ville de Marseille, dans les quartiers Sud et plus particulièrement dans un quartier résidentiel haut de gamme.

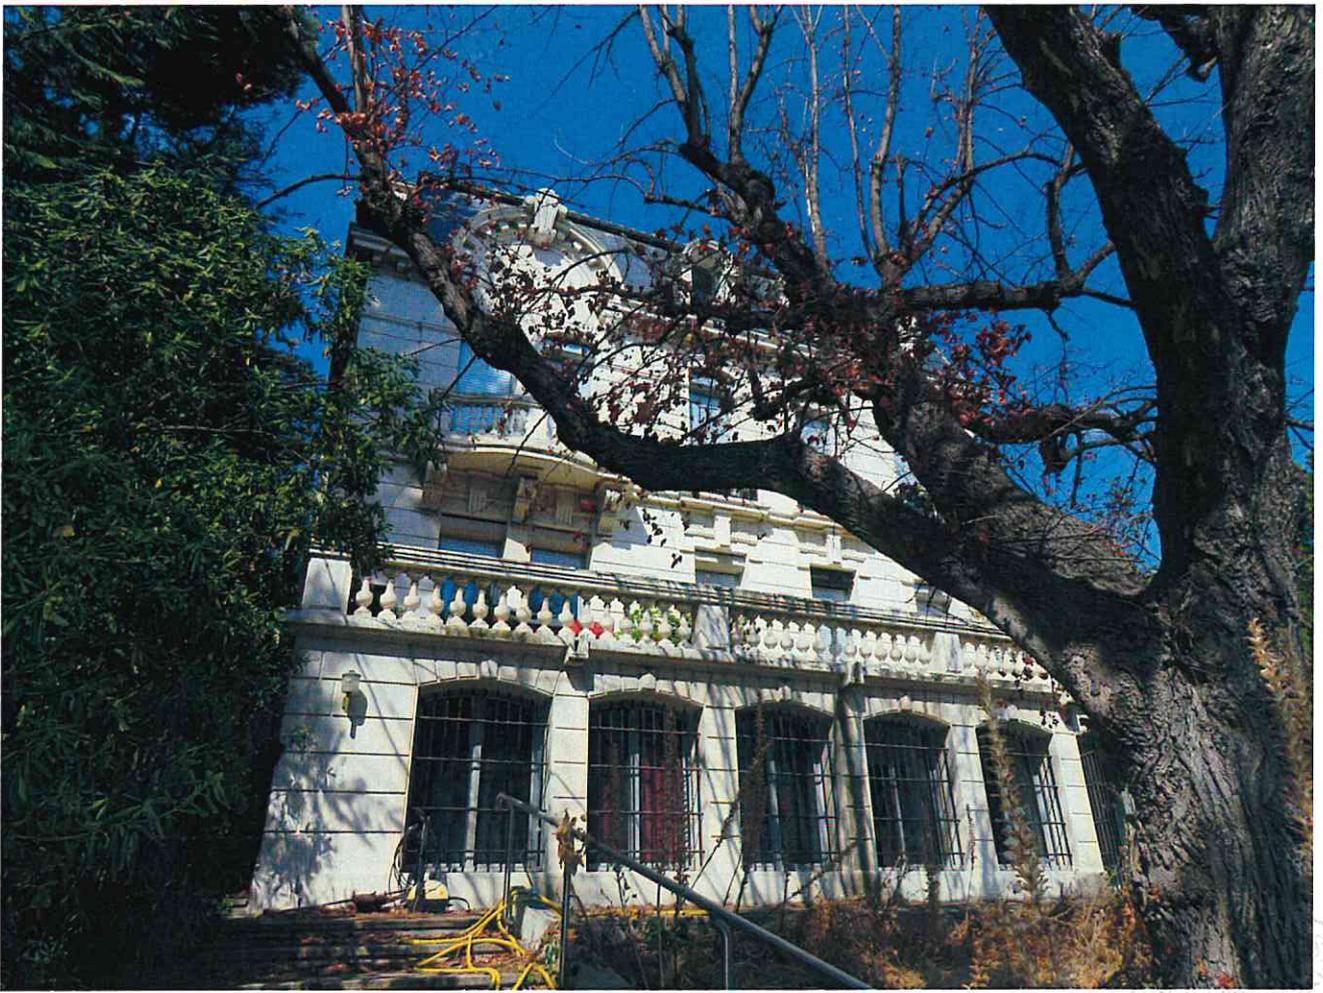
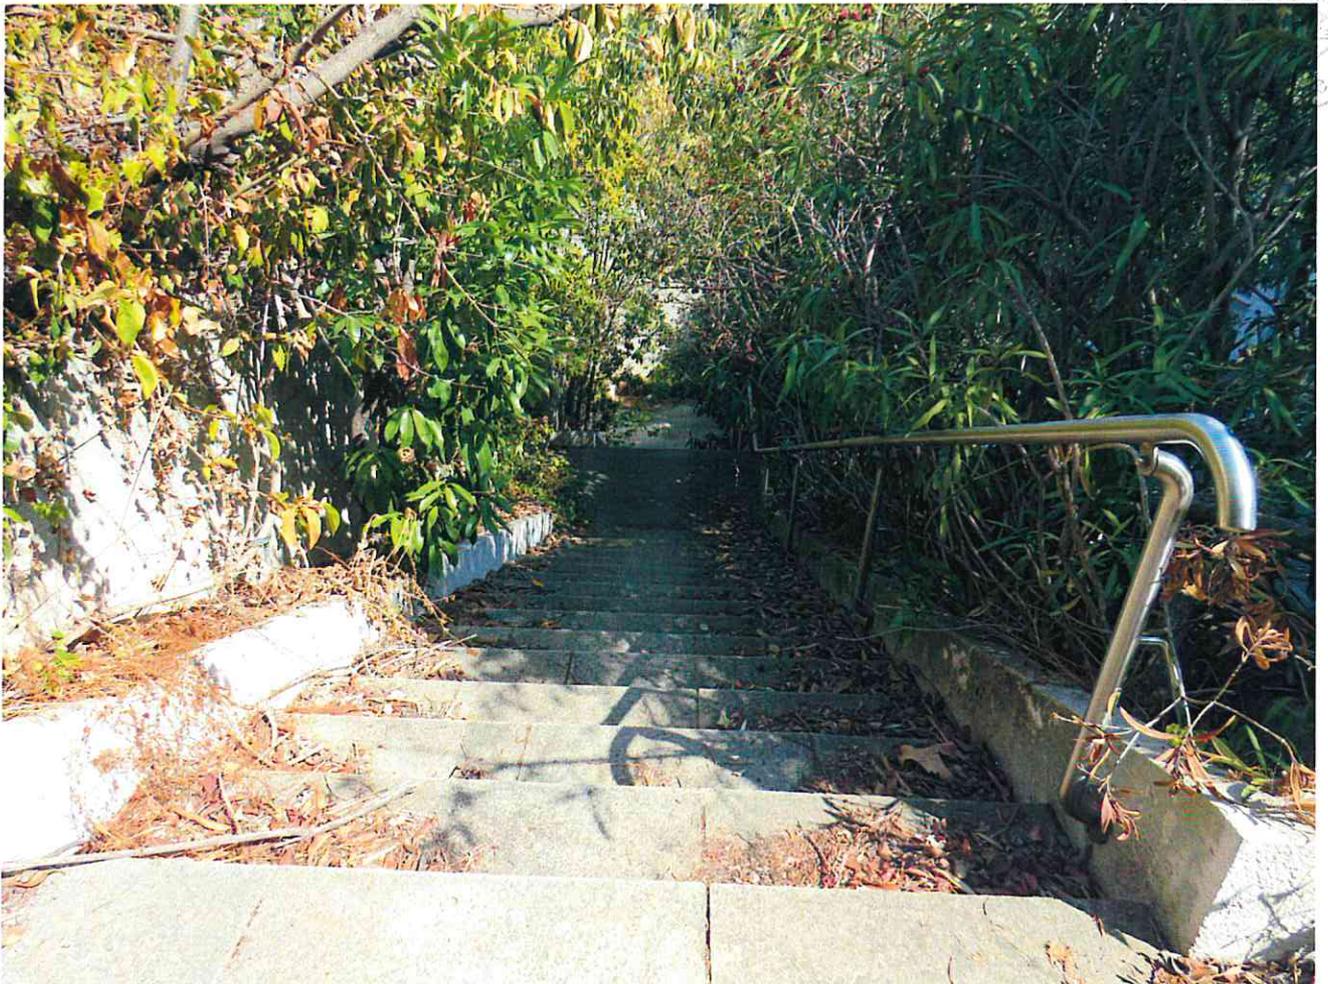
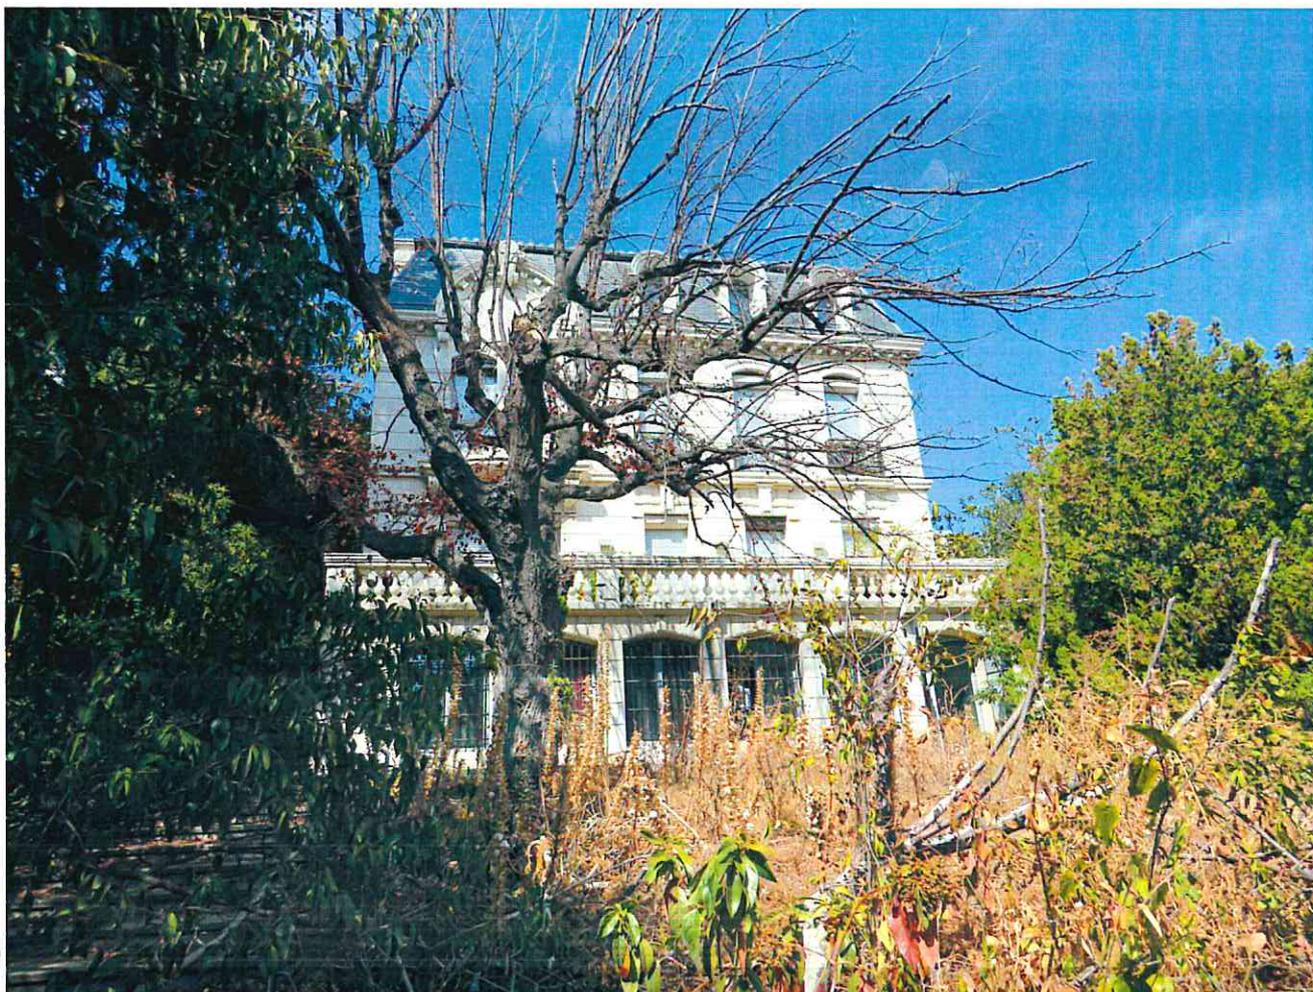
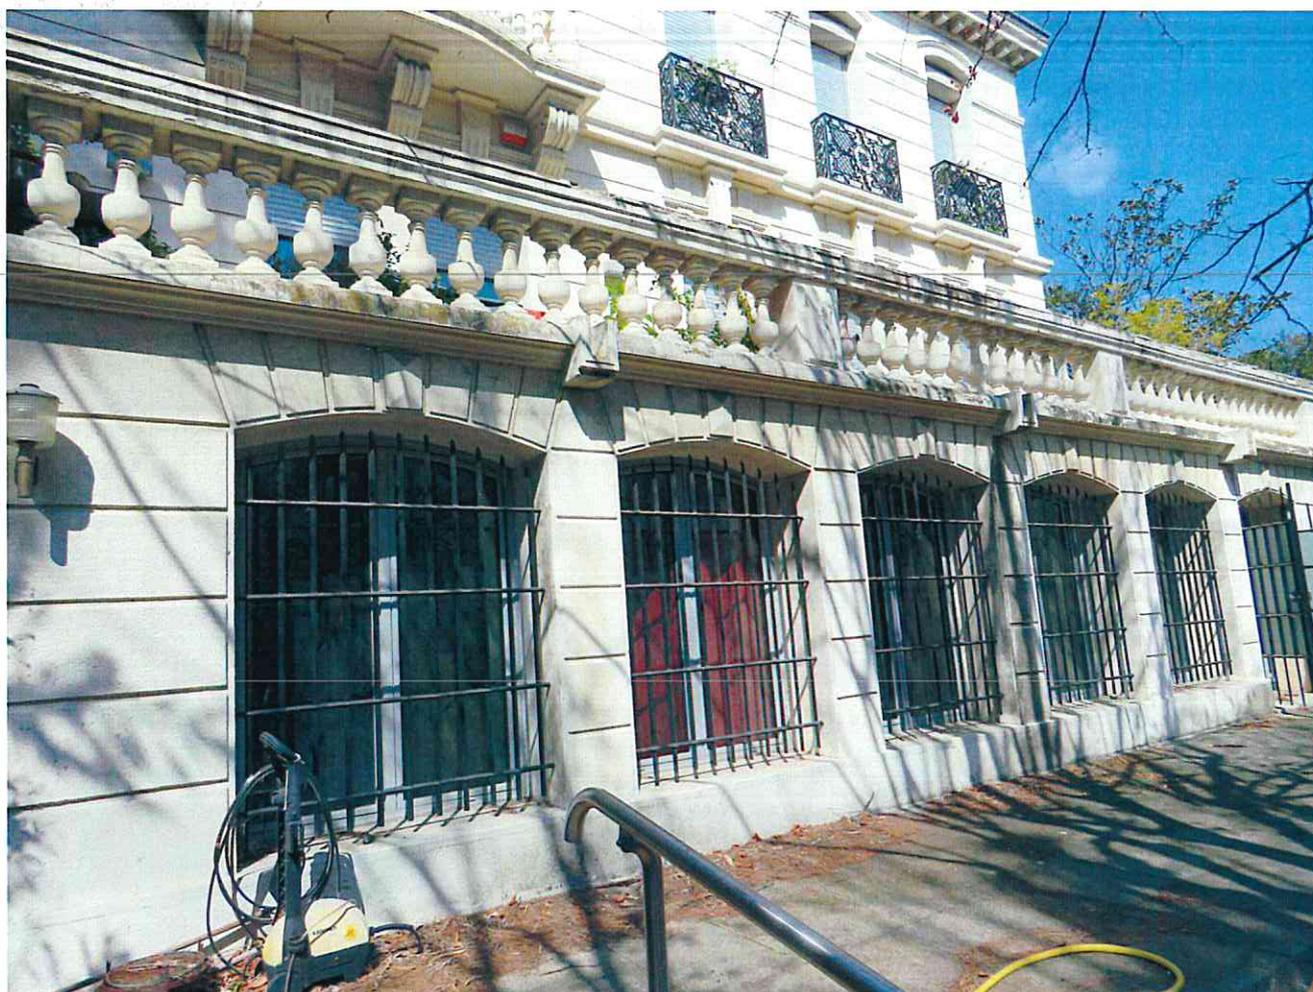
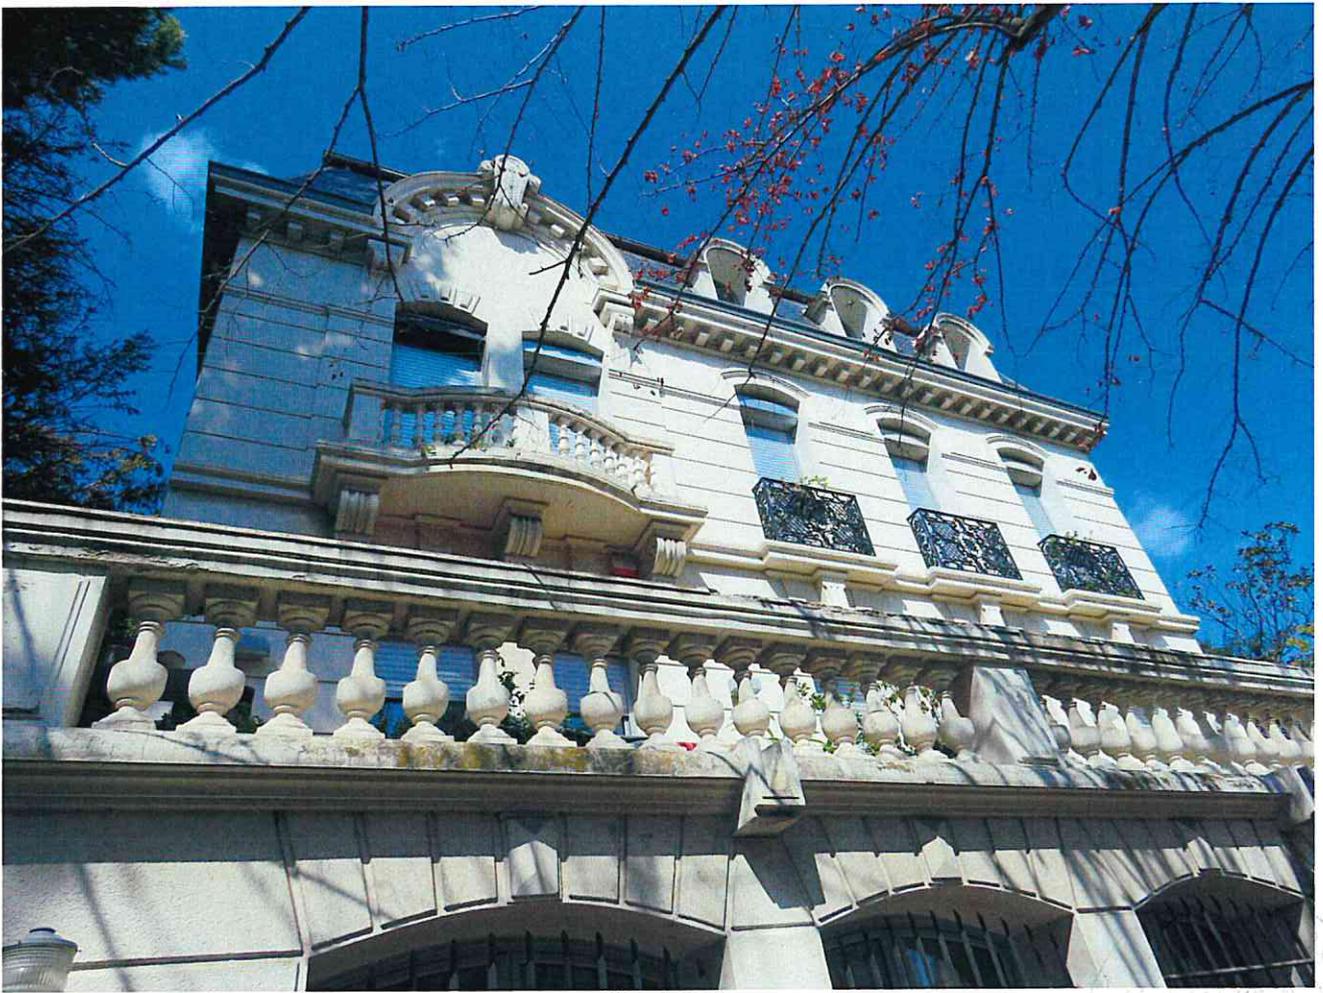
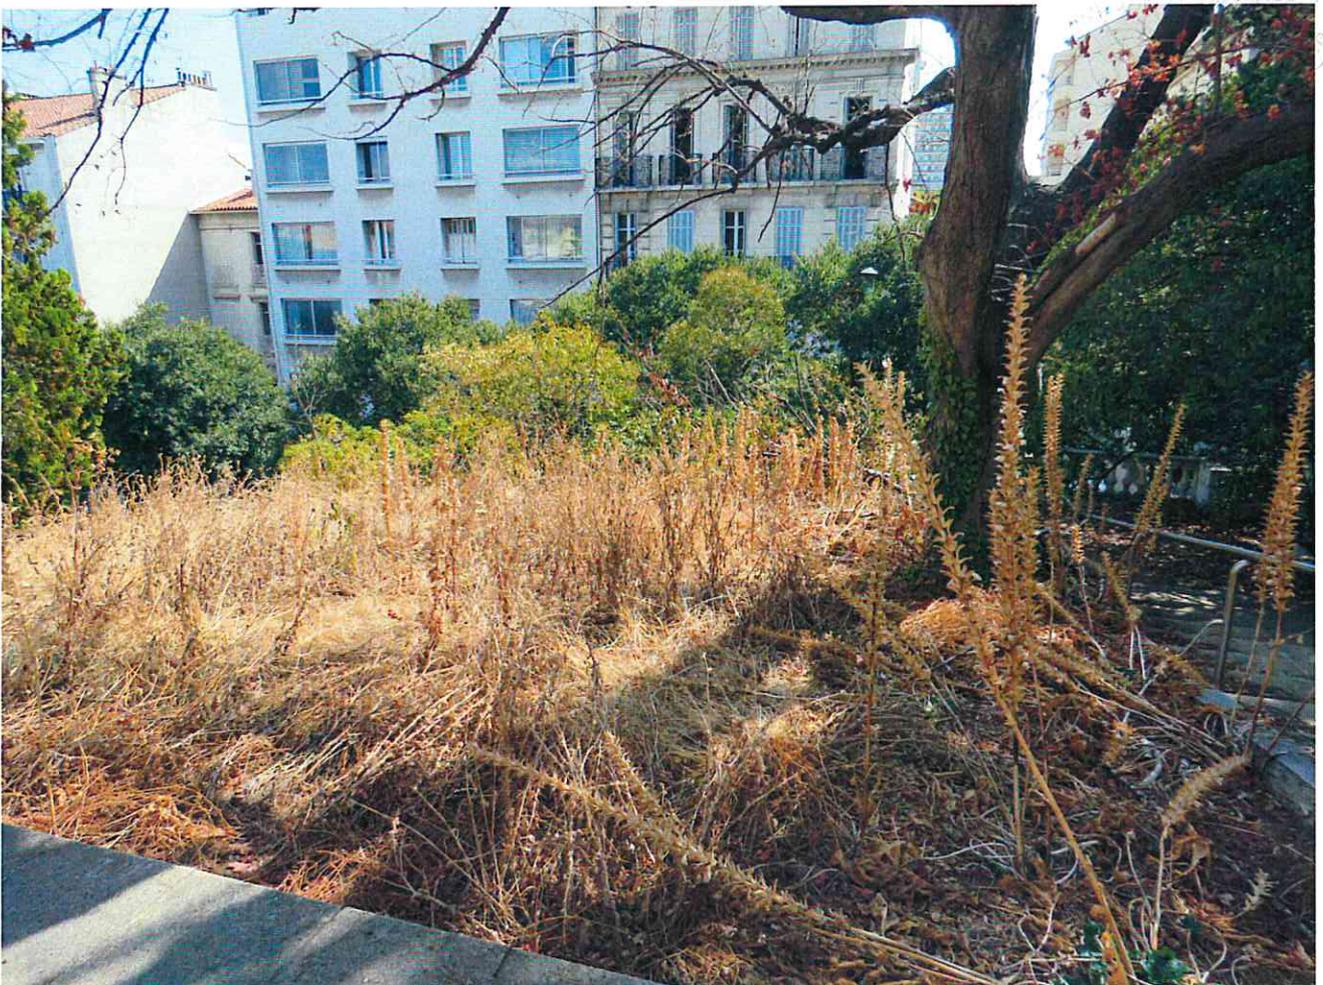
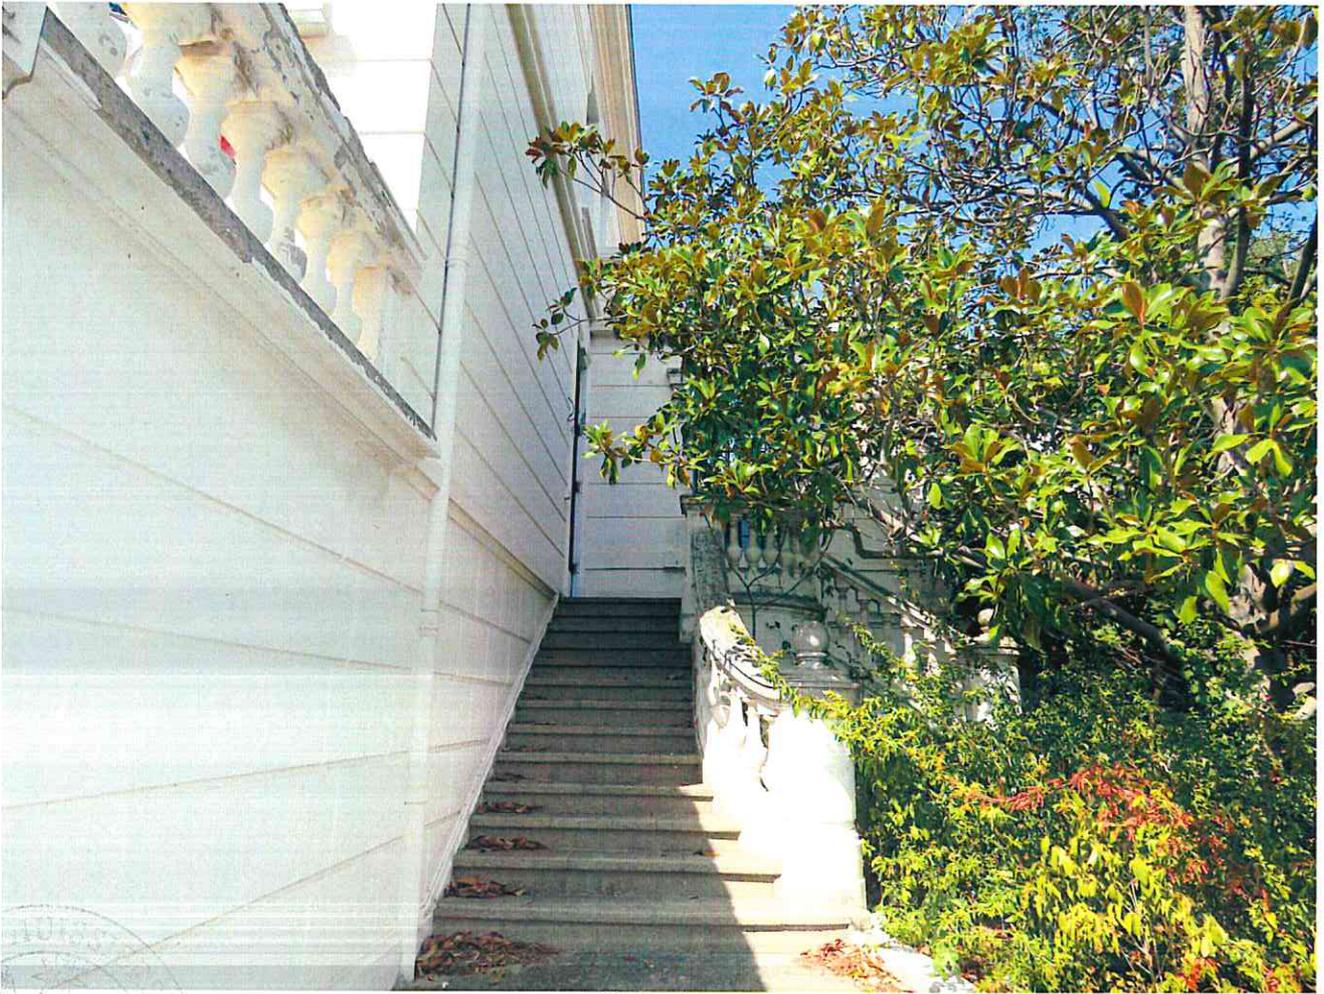
Nous traversons un jardin pentu et non entretenu pour accéder à une terrasse et à la pièce du rez-de-jardin.  
(Clichés 1 à 7)

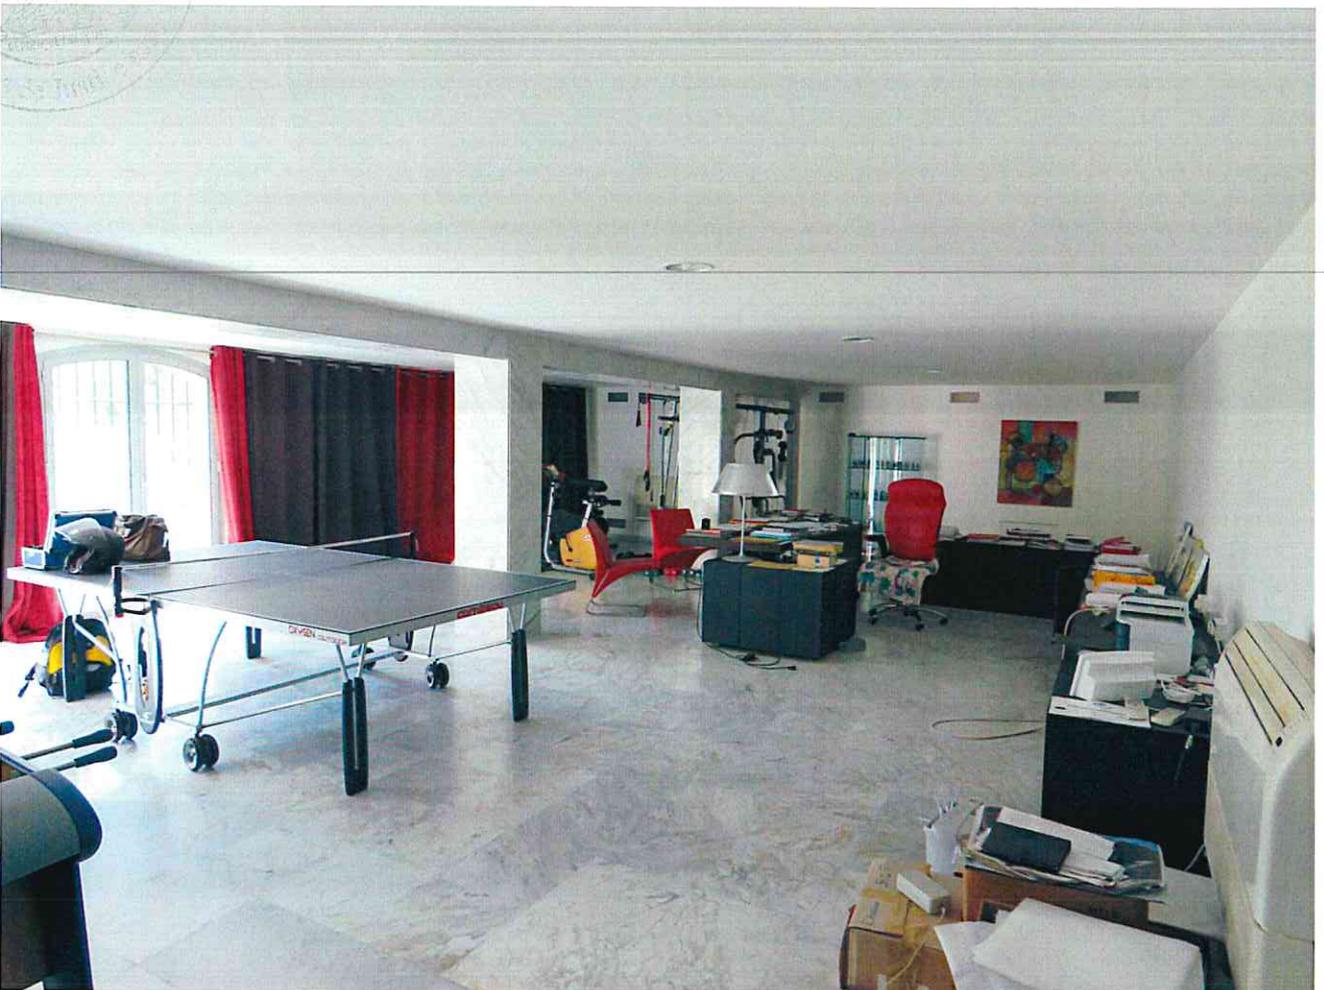
Cliché 008

Nous empruntons deux marches qui nous permettent d'avoir accès à l'arrière de cette première pièce du rez-de-chaussée.  
(Cliché 8)

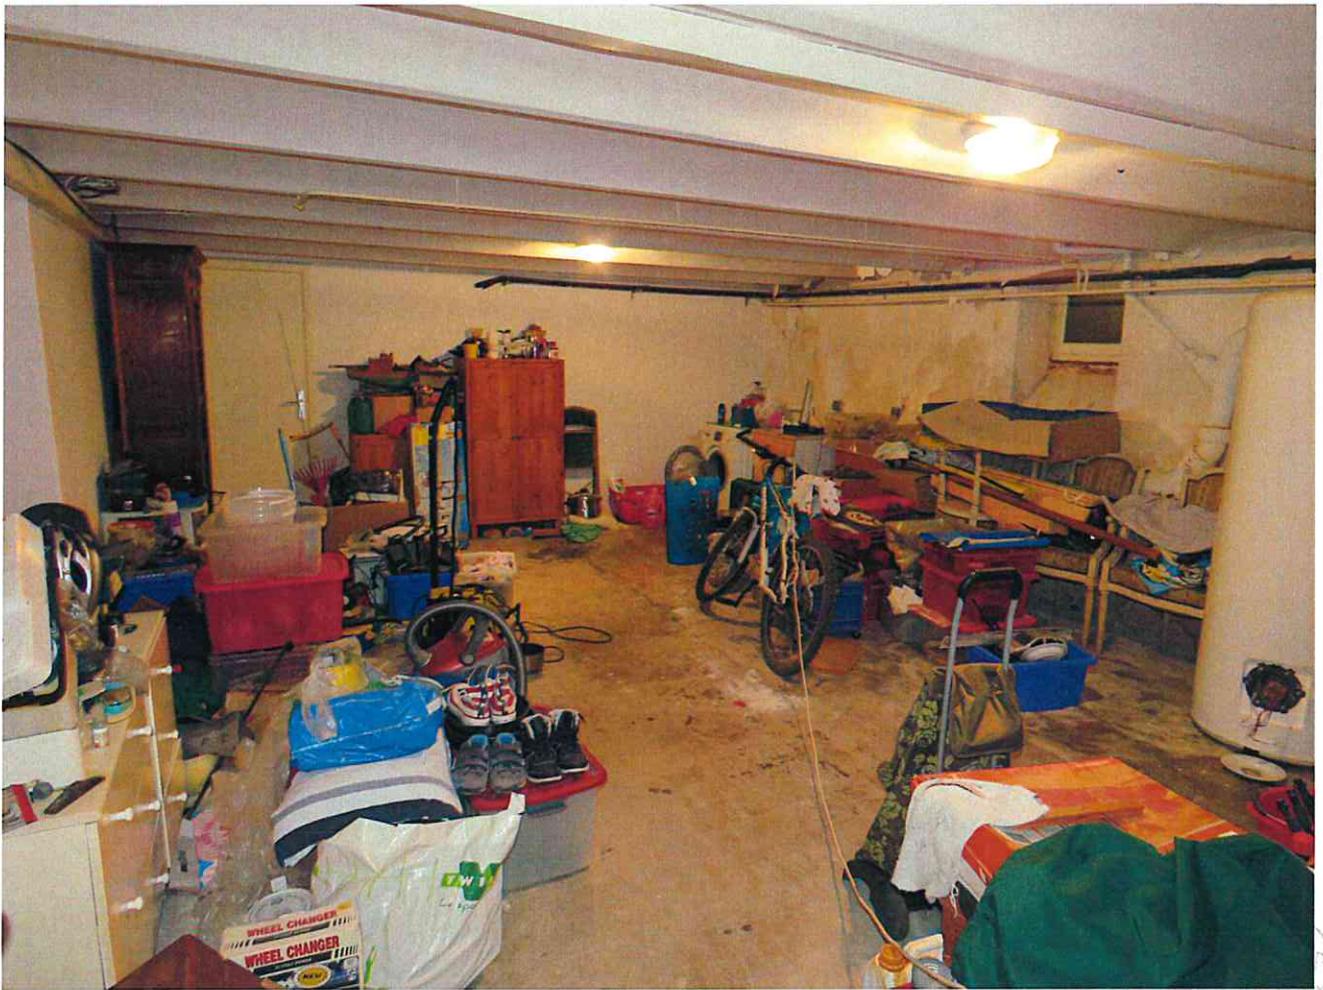
Cliché 009

Directement sur notre gauche, nous avons accès à une pièce utilisée à titre de buanderie et rangement. (Cliché n°9)

Le sol, les murs et le plafond sont en mauvais état.

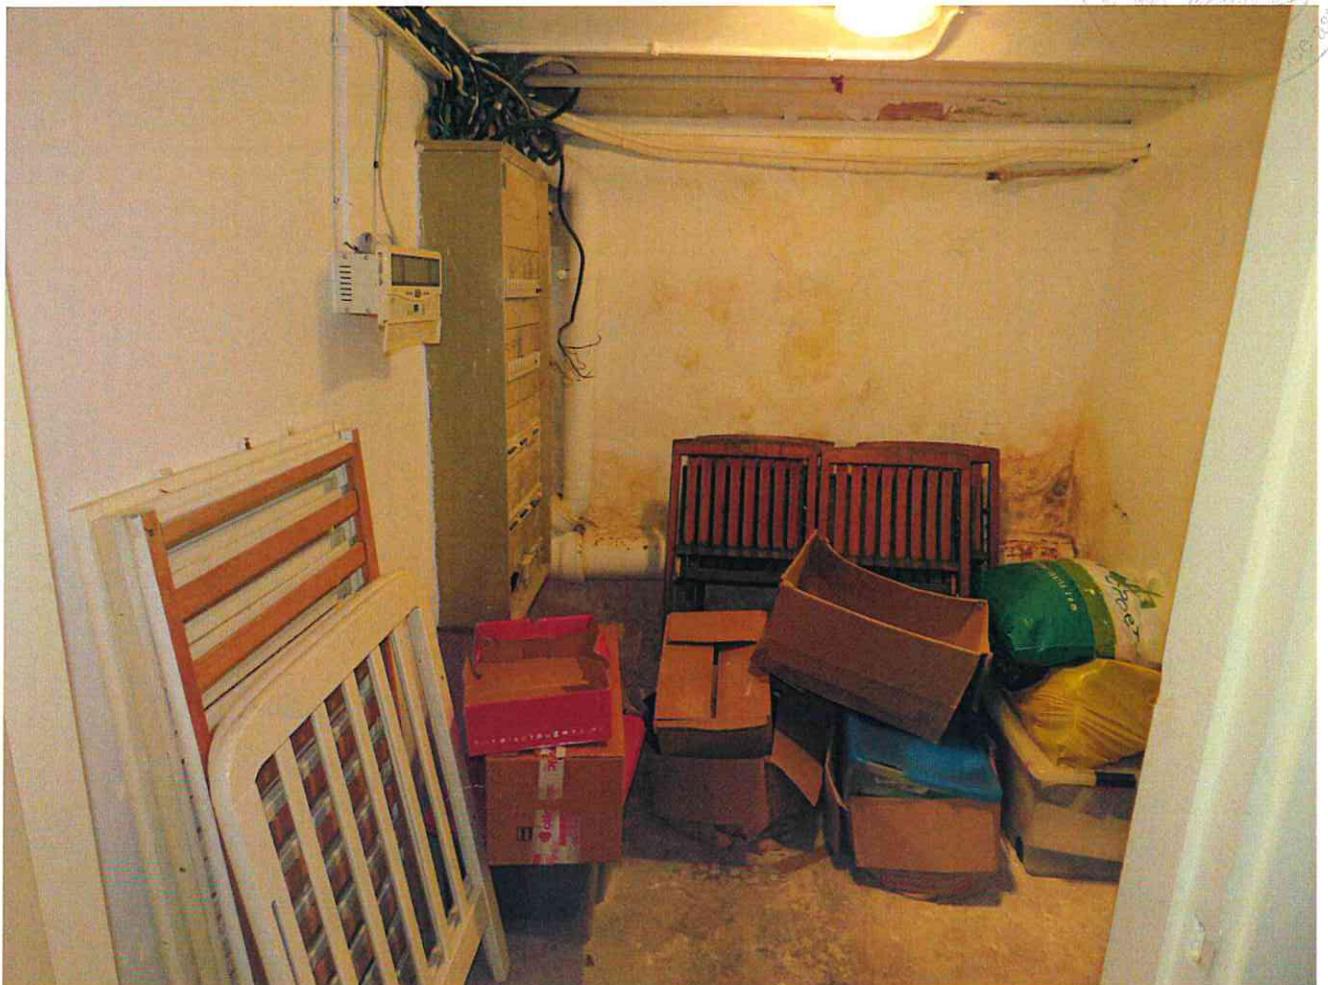
Cliché 010

Au fond, une petite pièce accueille un local technique comportant un tableau électrique. (Cliché n°10)

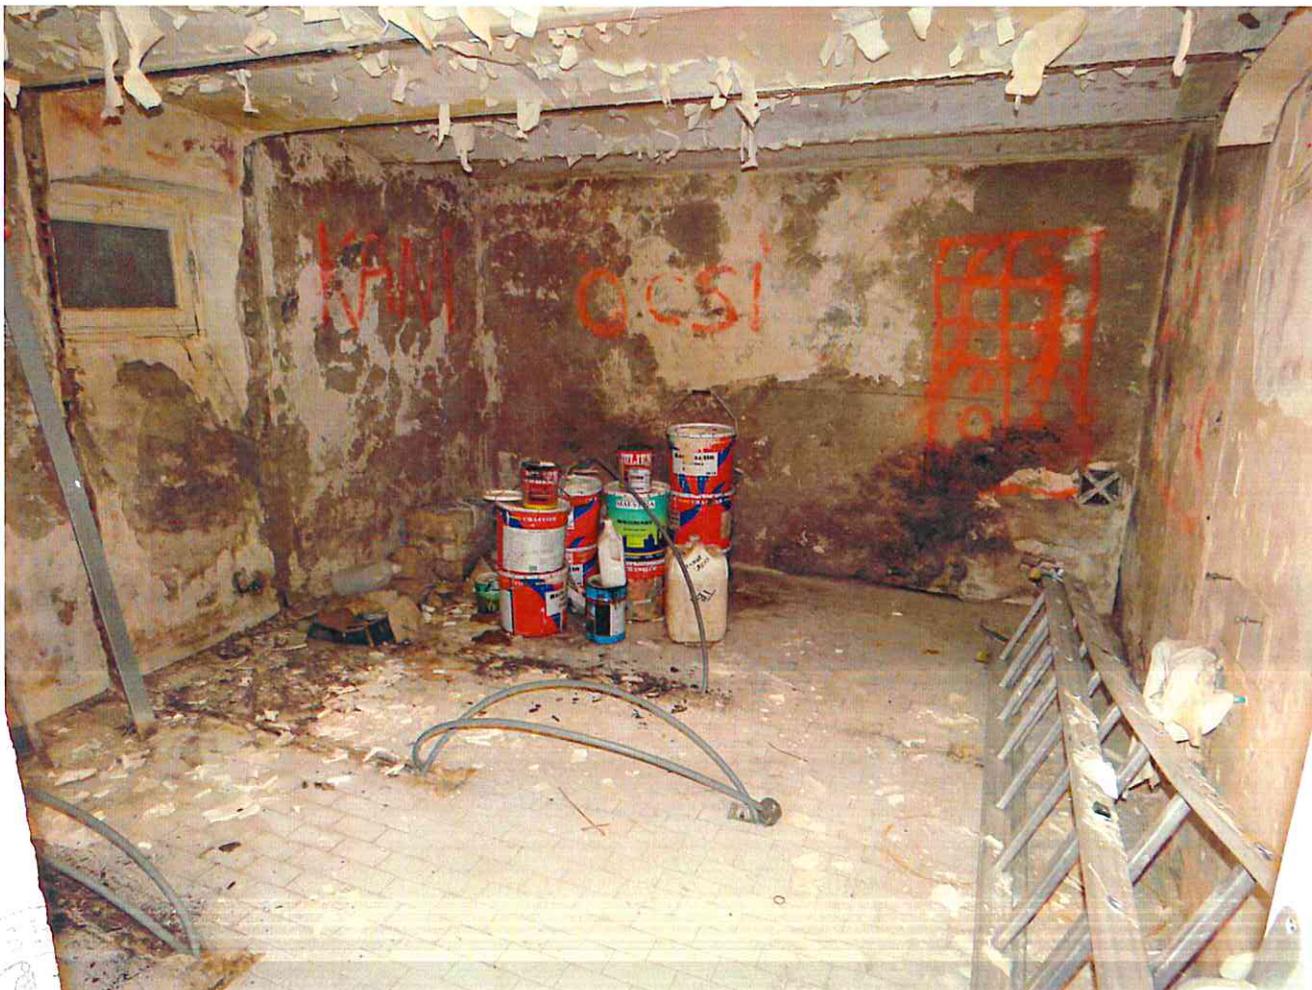
Cliché 011

Sur le même palier et sur la droite, nous avons une pièce laissée à l'état brut en mauvais état. (Cliché n°11)

Une forte odeur d'humidité se dégage.

Le sol est carrelé, murs et plafond en mauvais état.

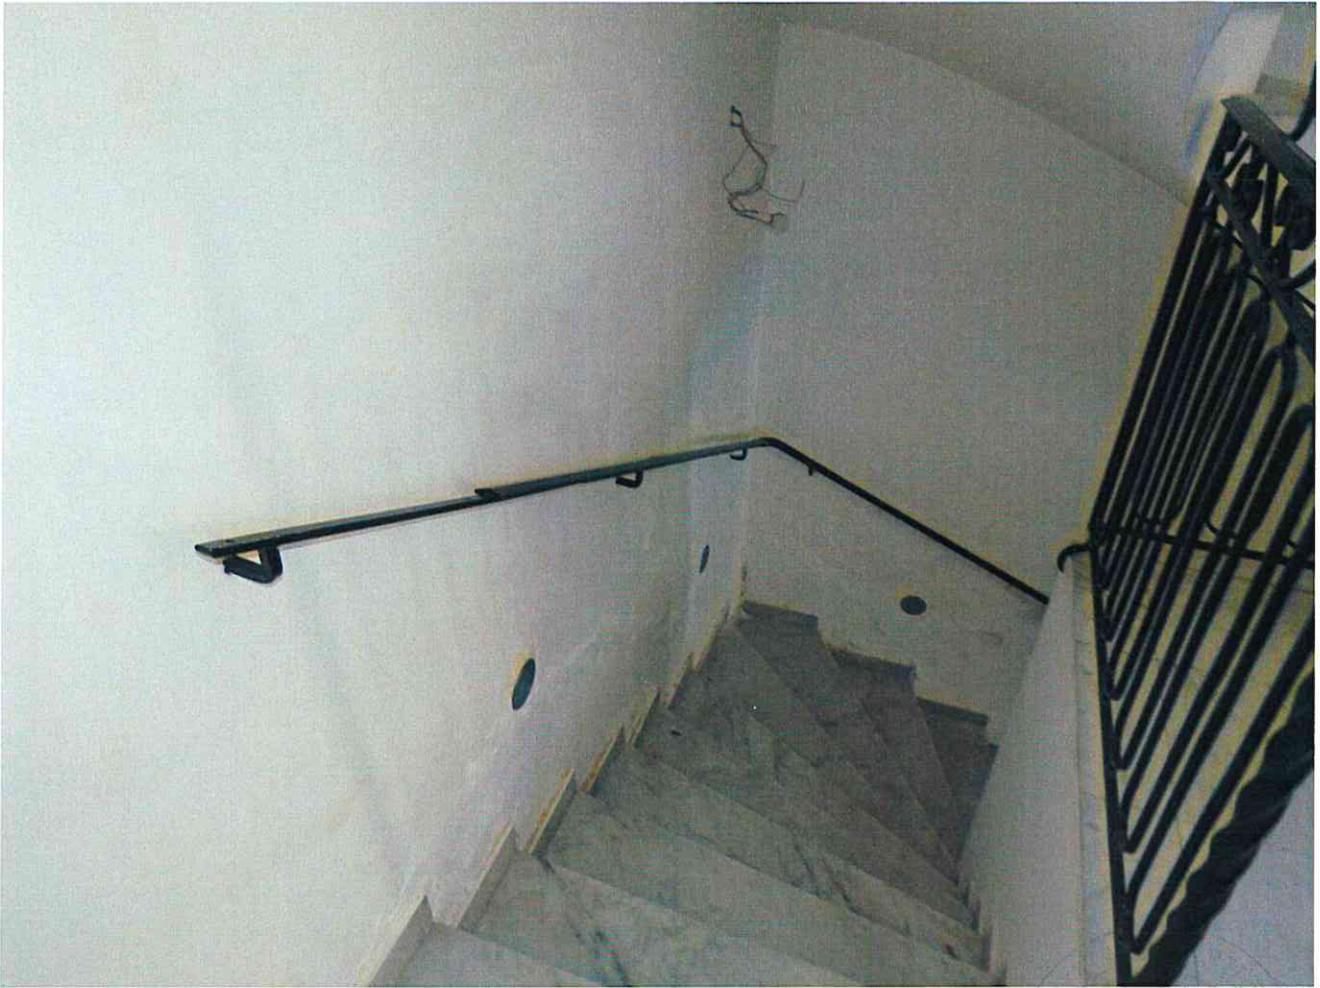
Cliché 013

Sur notre droite, nous constatons des traces d'infiltrations et la formation de salpêtre dans l'escalier. (Cliché n°13)

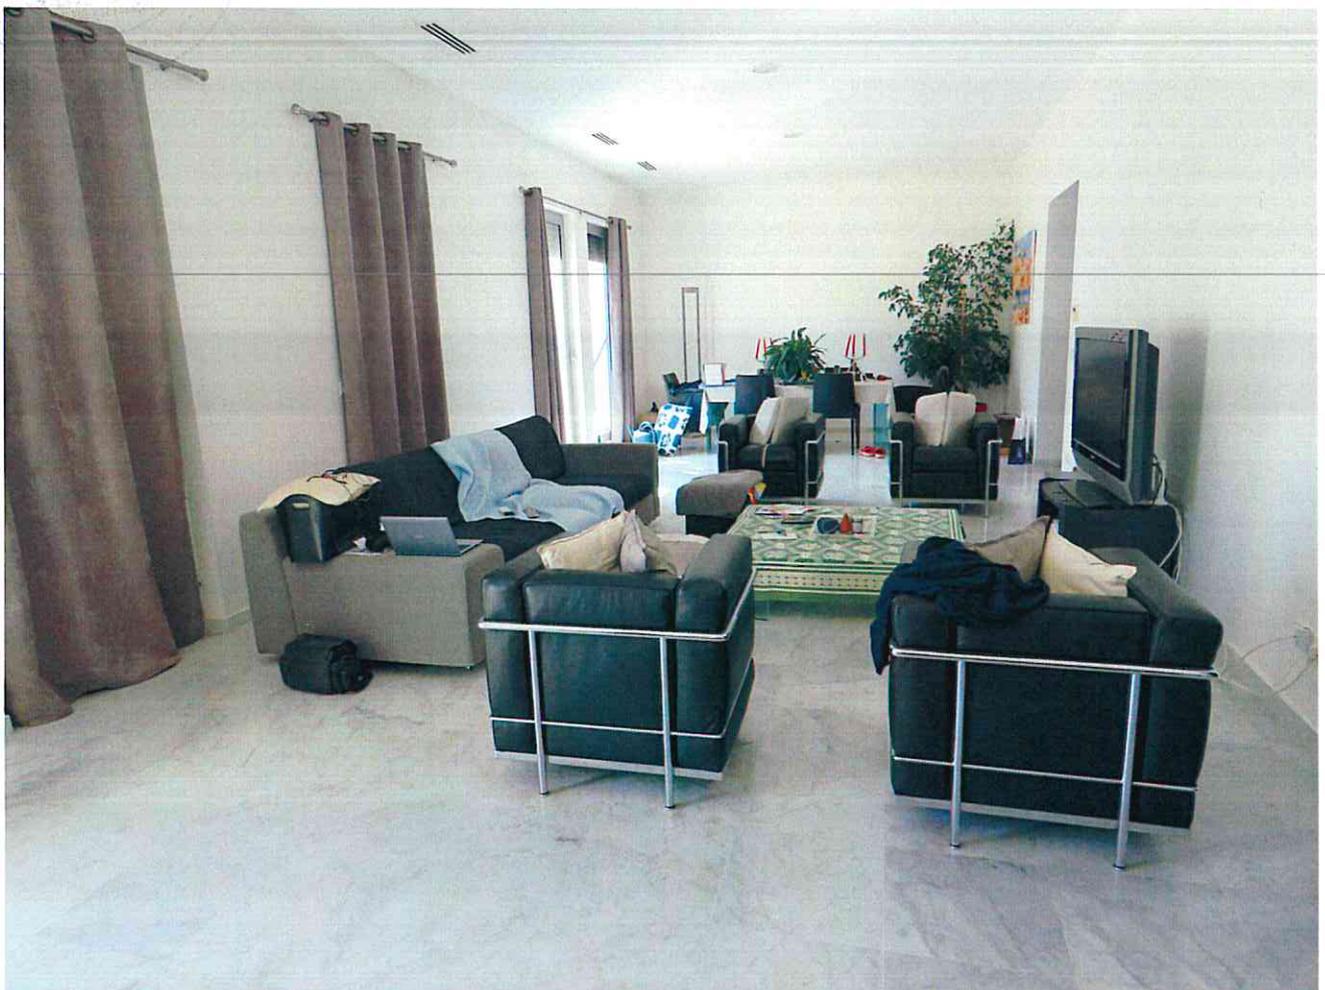
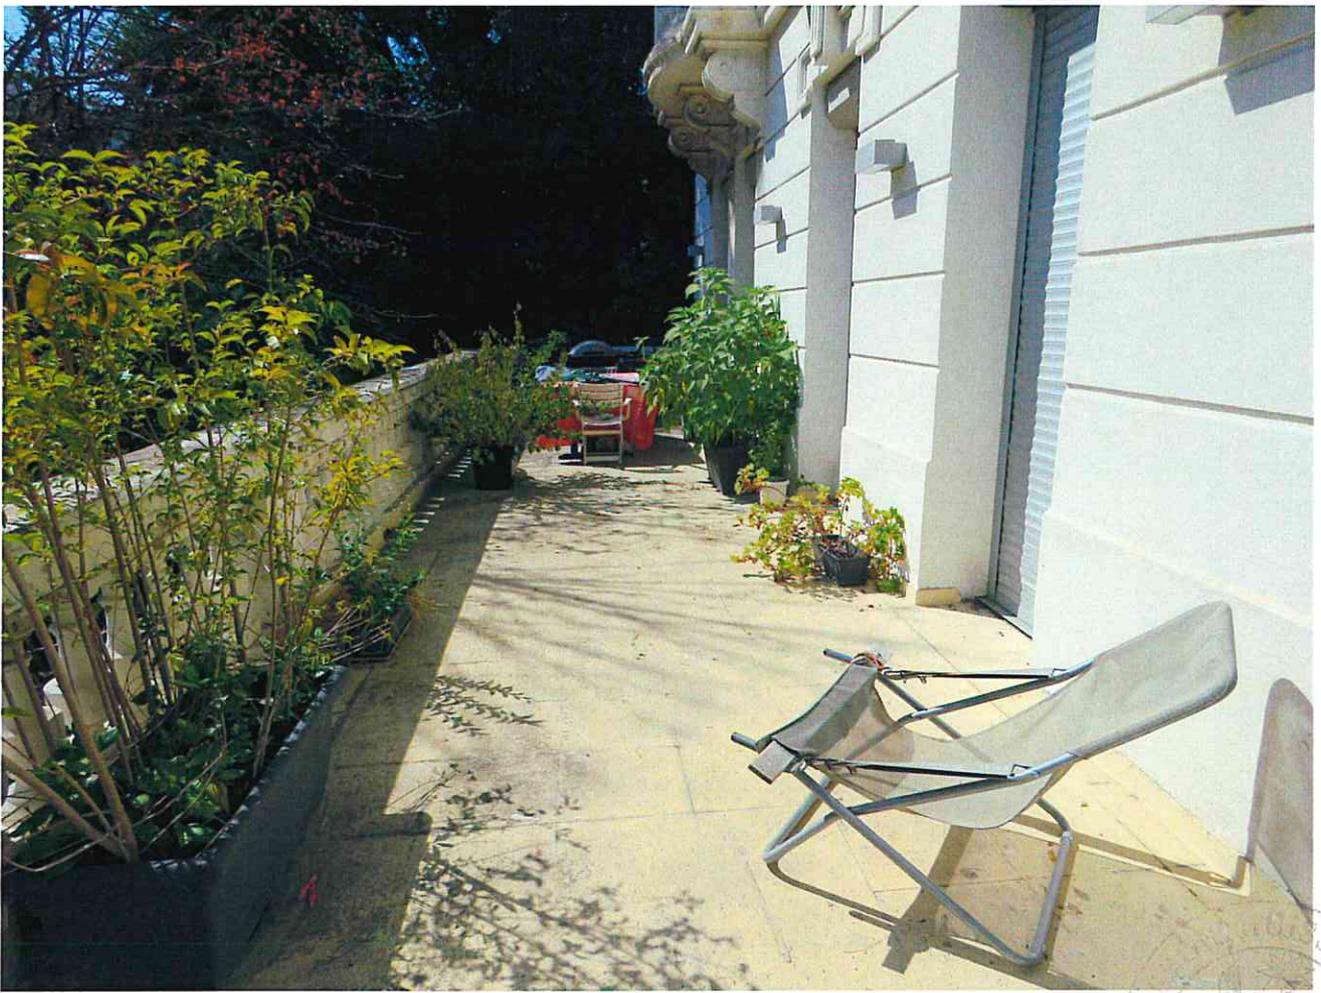
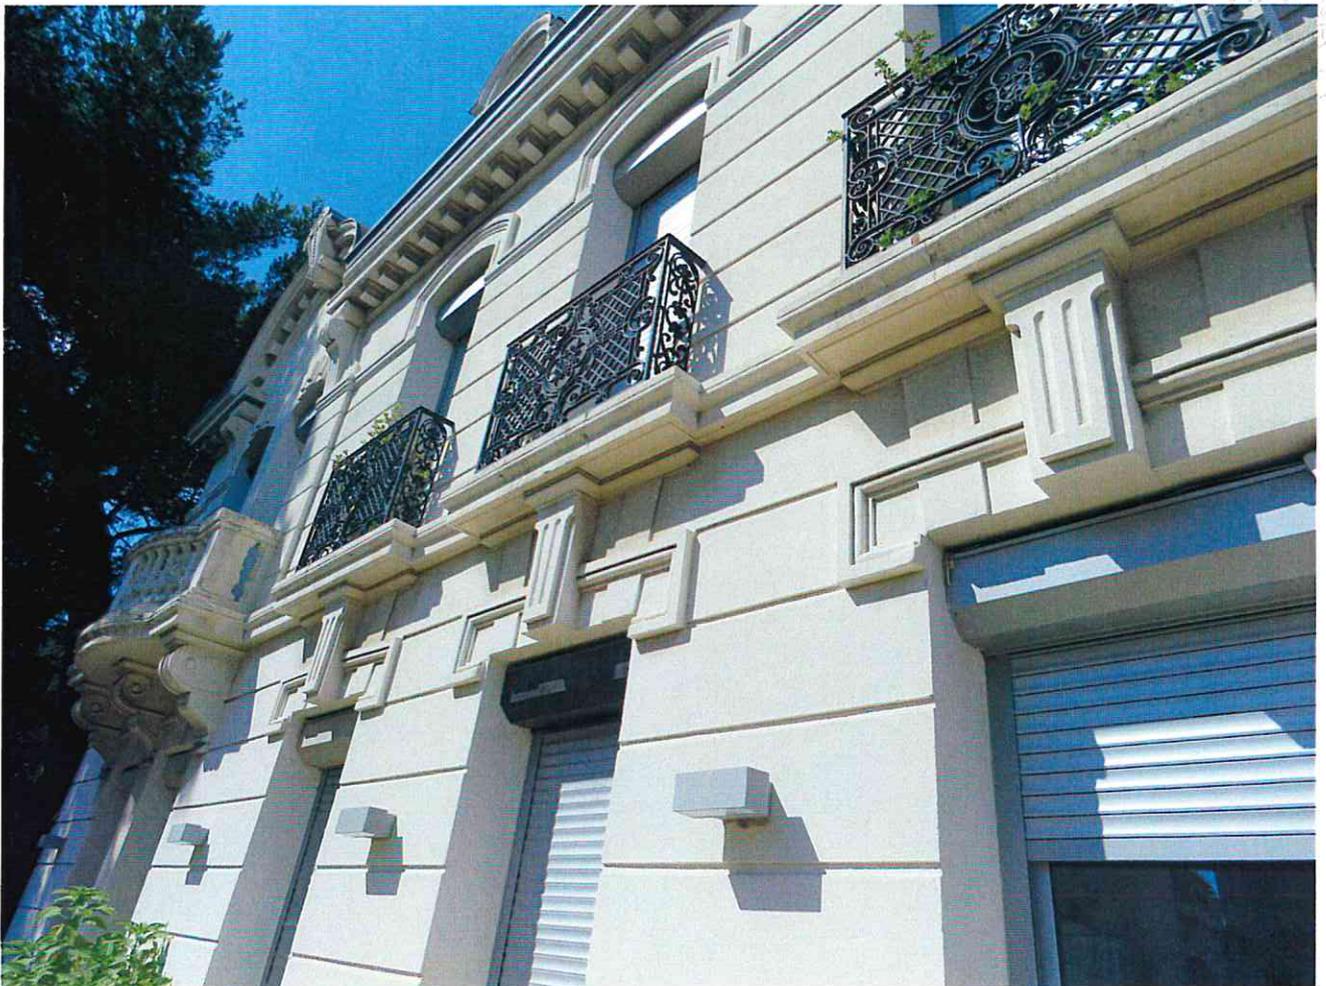
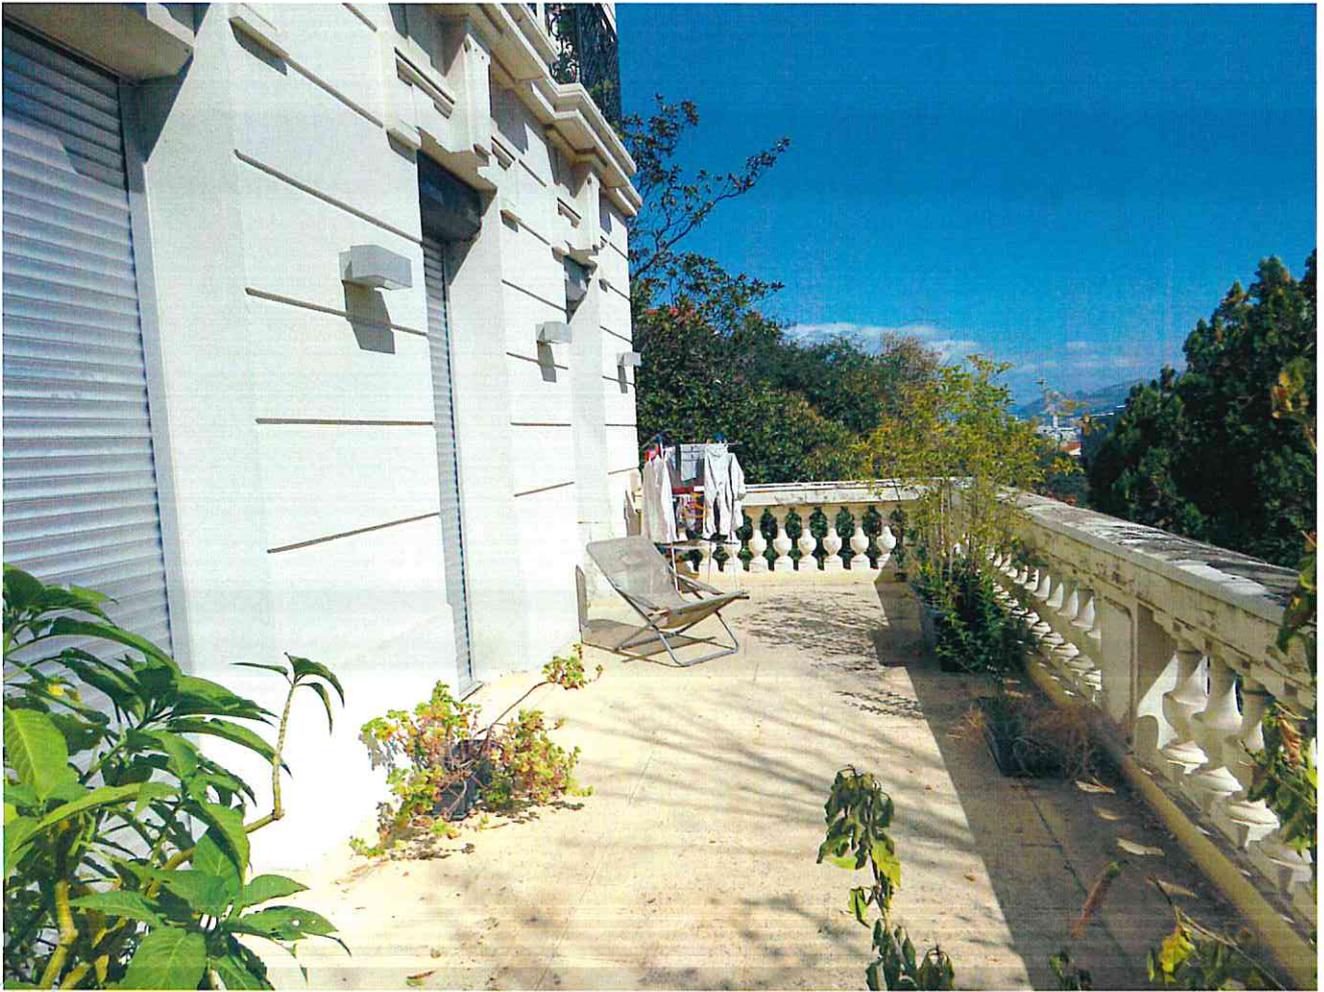
La terrasse orientée vers le boulevard Périer n'est pas entretenue, le mur de façade de la maison est en bon état avec quelques effritements au niveau des garde-corps de balcon. (clichés 20 à 23)

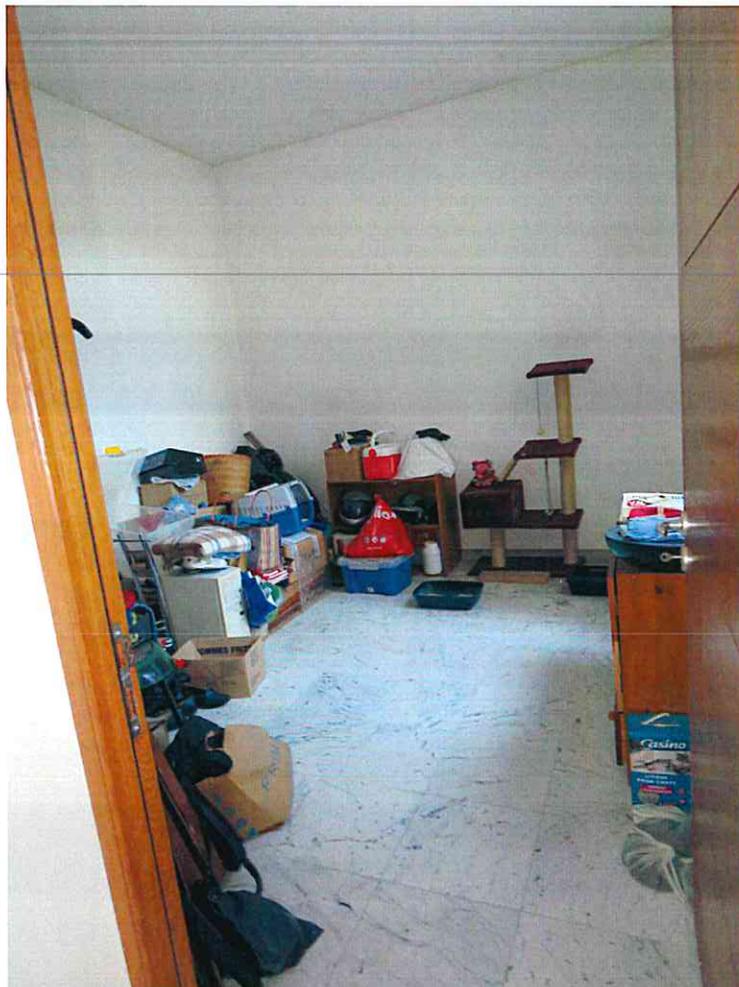
Cliché 024

Le revêtement au plafond est en mauvais état, le revêtement aux murs est à l'état d'usage.
