**PROCES VERBAL DE CONSTAT**

L'AN DEUX MILLE DIX-SEPT  
ET LE QUATORZE SEPTEMBRE

Certifions nous être rendus ce jour advenant 14 heures 00, 138, boulevard Perier, 13008 MARSEILLE, afin de procéder à la mission attribuée par l'ordonnance dont nous sommes porteurs en original.

Le bien immobilier objet de la procédure est une villa de type hôtel particulier située sur une artère bourgeoise de la ville de Marseille, dans les quartiers Sud et plus particulièrement dans un quartier résidentiel haut de gamme.

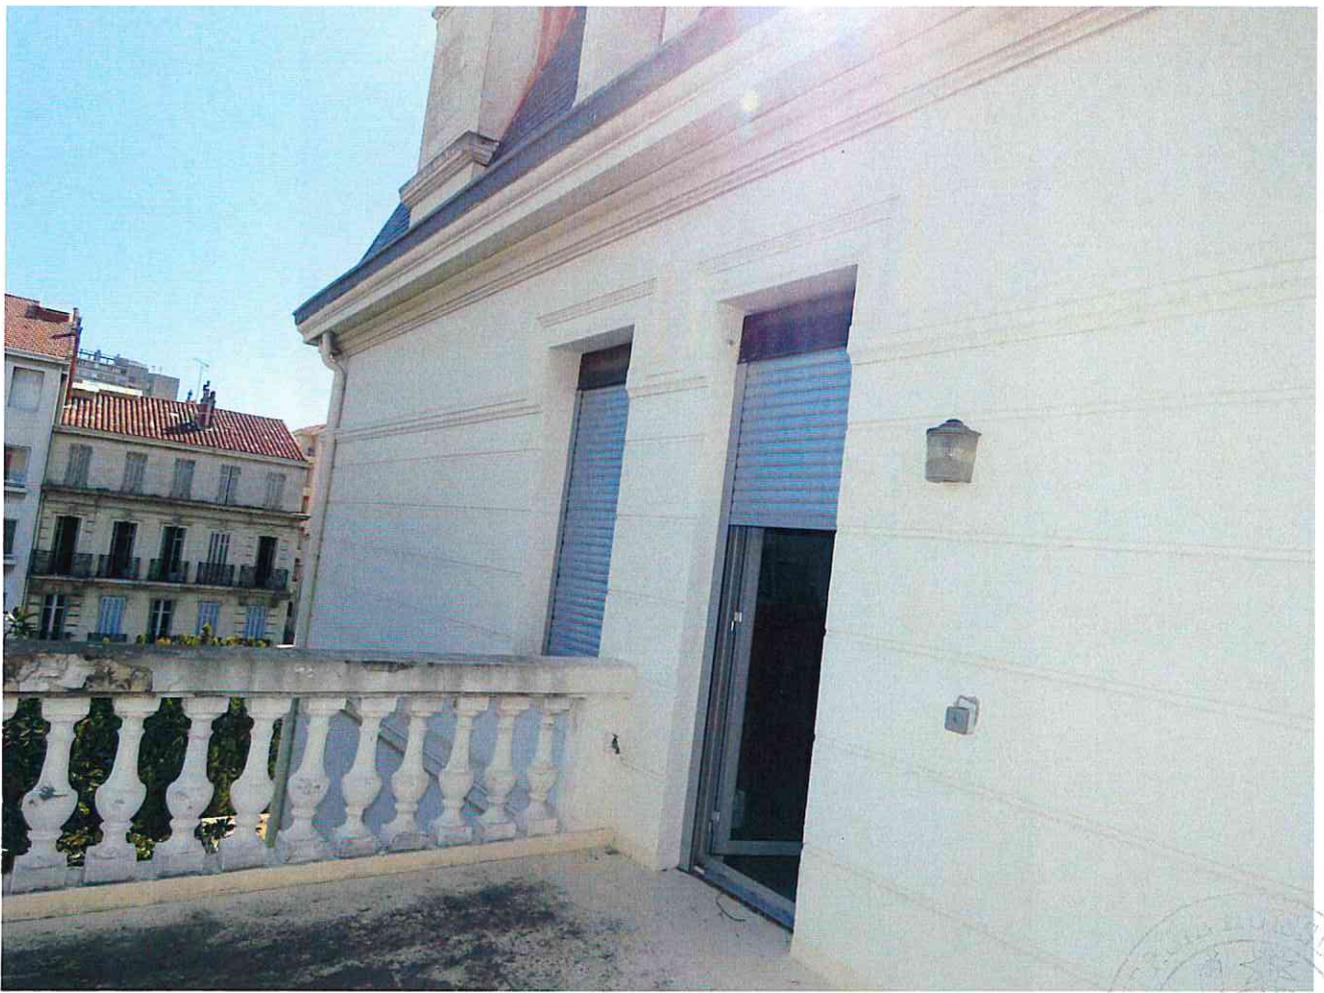
Cliché 029

Le revêtement au sol et les garde-corps sont en mauvais état. (cliché 29)

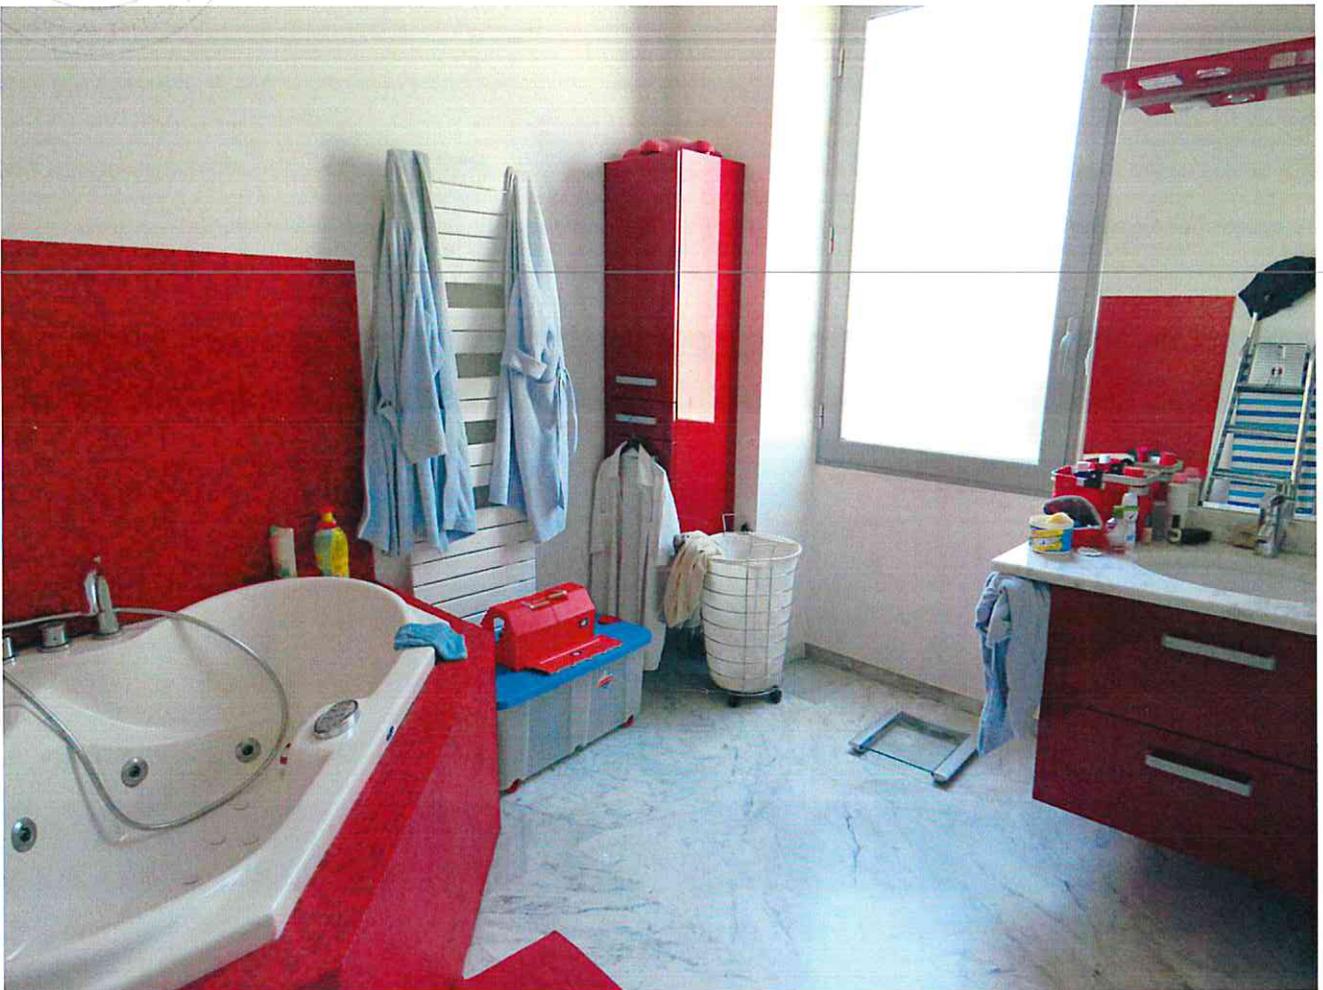
Cliché 032

Revêtement aux murs en mauvais état en partie arrière au-dessus de la vasque, le reste est en état d'usage.
