[REDACTED]
16 Traverse du Télégraphe

DOSSIER DE DIAGNOSTICS TECHNIQUES

Date d'intervention : 23/08/2016

- Etat relatif à la présence de termites
- Constat amiante avant vente (Listes A et B)
- Diagnostic de performance énergétique
- Constat des risques d'exposition au plomb (Crep)
- Etat de l'installation de gaz NF P 45-500
- Etat de l'installation électrique FD C16-600
- Etat des risques naturels miniers et technologiques

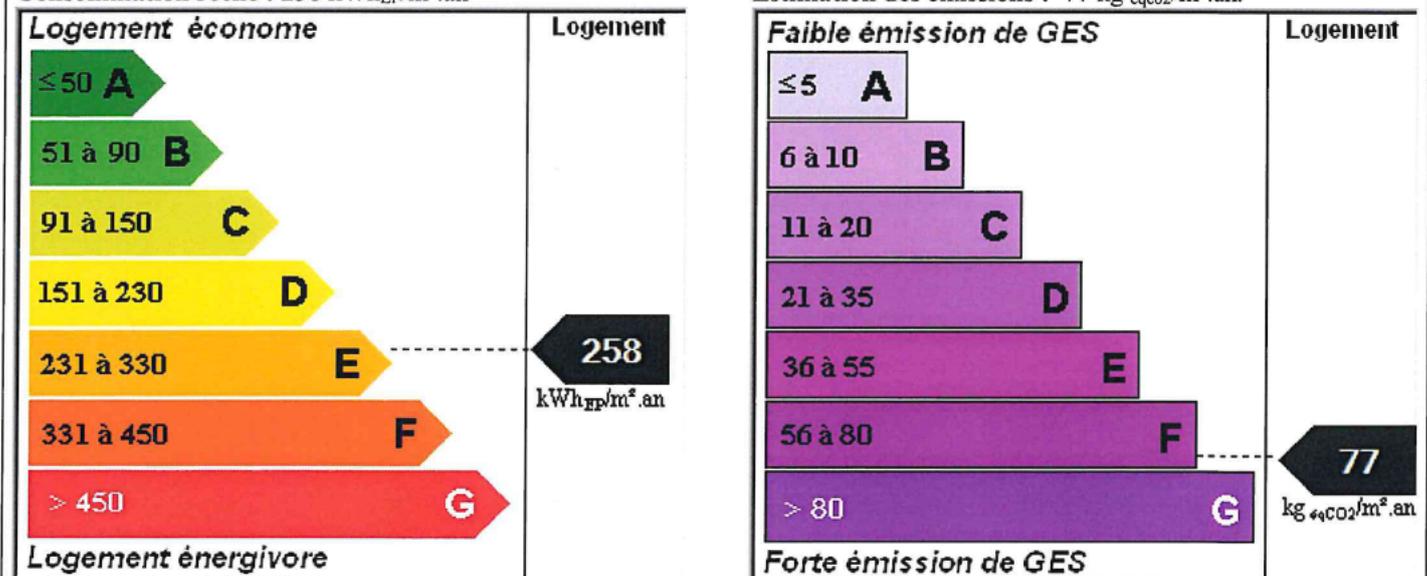
Consommations énergétiques (en énergie primaire) pour le chauffage, la production d'ECS et le refroidissement
 Consommation réelle : 258 kWh_{EP}/m².an

Emissions de gaz à effet de serre (GES) pour le chauffage, la production d'eau chaude sanitaire et le refroidissement
 Estimation des émissions : 77 kg_{éqCO₂}/m².an.
