Dossier de Diagnostics Techniques

Appartement
Immeuble
13 avenue de la Liberté
15000 AURILLAC

Etage : 1er côté cour
N° lot(s) : 1

RAPPORT DE MISSION DE REPÉRAGE DES MATÉRIaux ET PRODUITS CONTENANT DE L'AMIANTE POUR L'ÉTABLISSEMENT DU CONSTAT ÉTABLI À L'OCCASION DE LA VENTE D'UN IMMEUBLE BÂTI

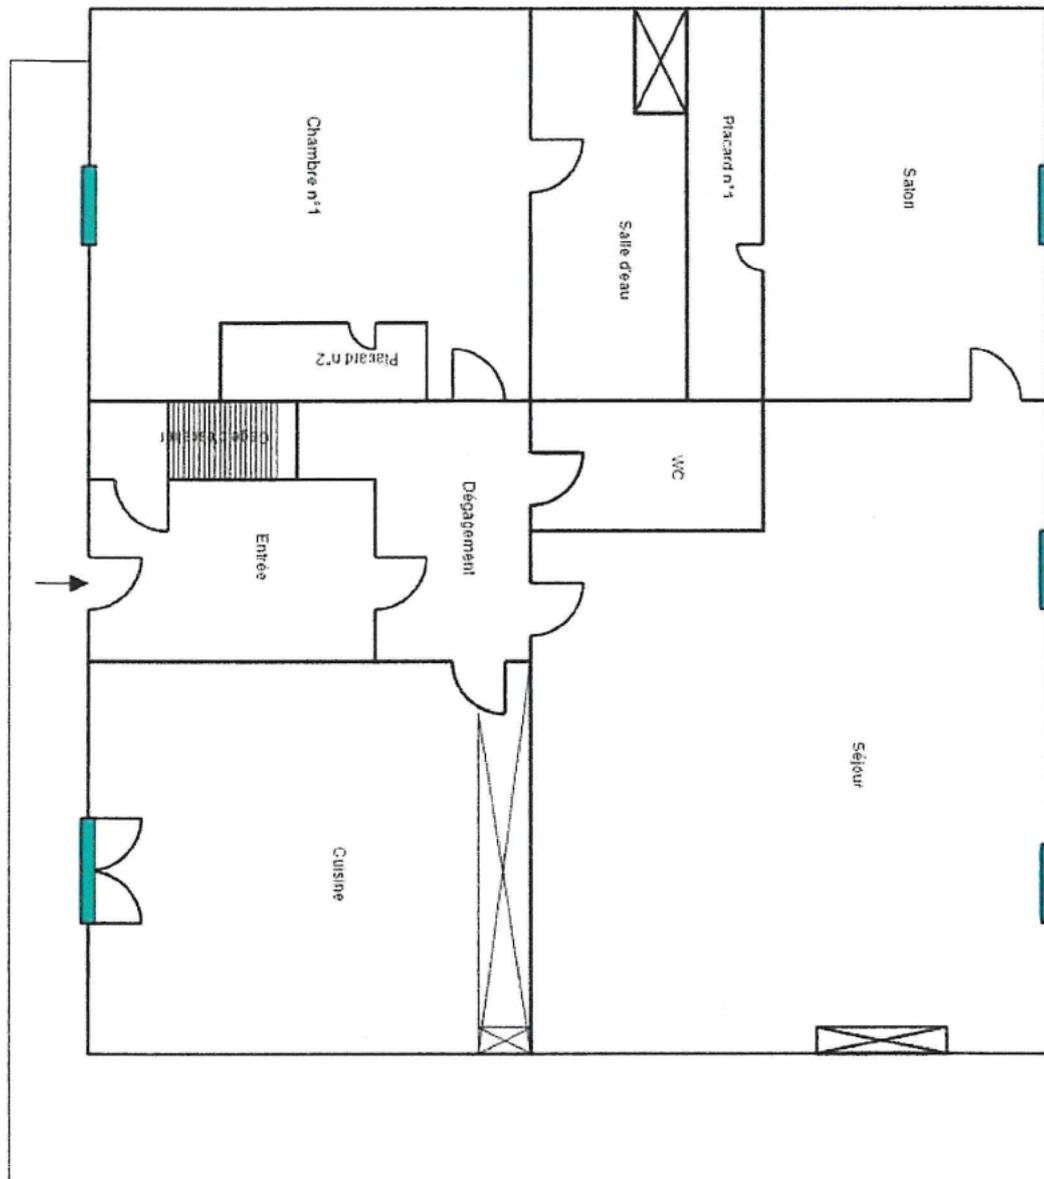
N° dossier : [REDACTED]			Adresse de l'immeuble : Immeuble 13 avenue de la Liberté 15000 AURILLAC	
N° planche : 1/2	Version : 0	Type : Croquis	Bâtiment – Niveau : APPARTEMENT ETAGE	
Origine du plan : Cabinet de diagnostics

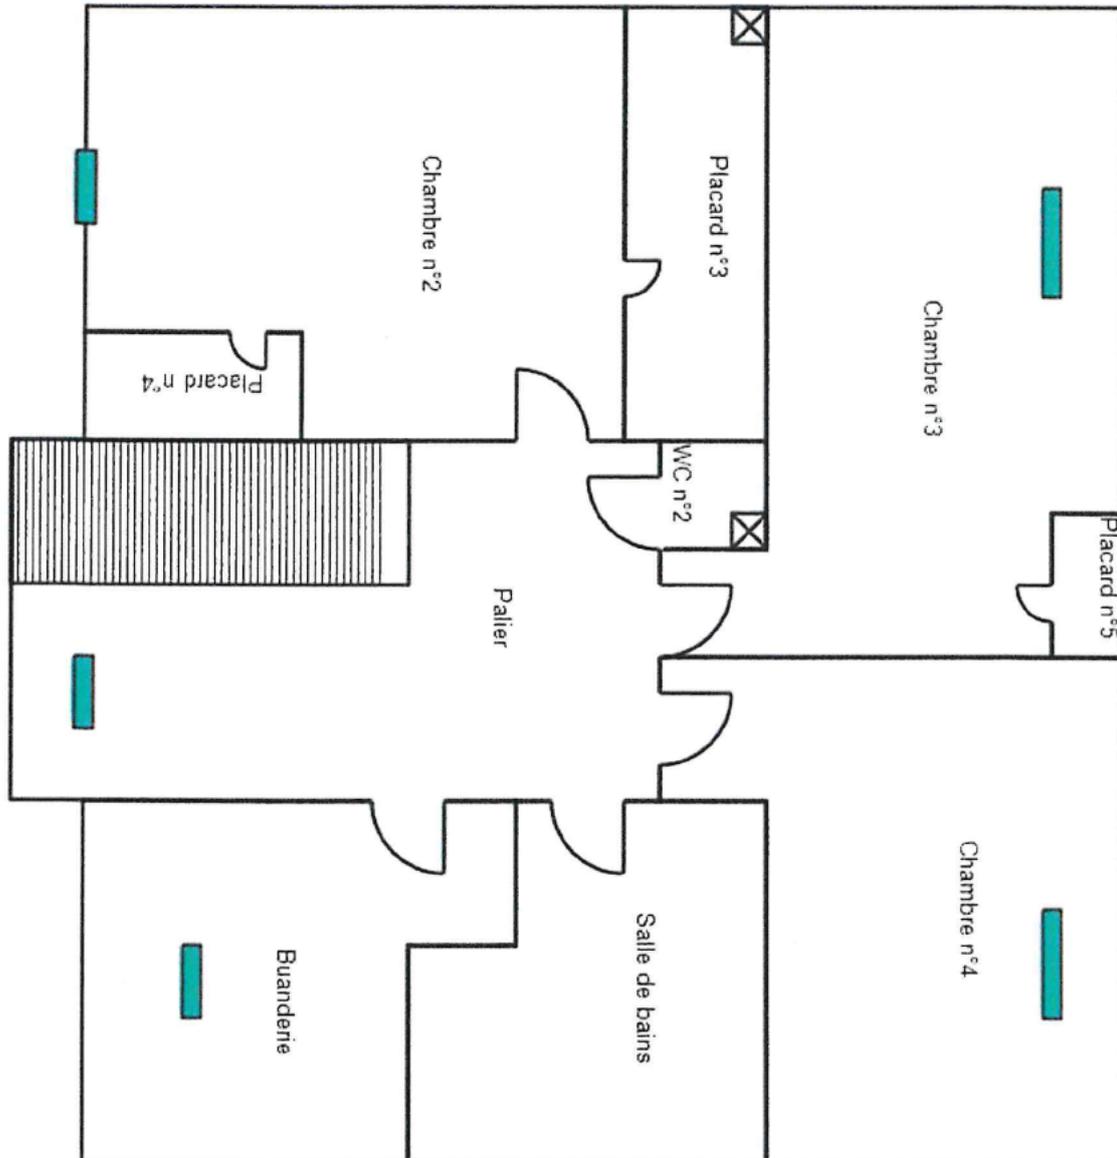
PLANCHE DE REPÉRAGE USUEL				Adresse de l'immeuble :	
N° dossier :		[REDACTED]		Immeuble 13 avenue de la Liberté 15000 AURILLAC	
N° planche :	2/2	Version :	0	Type :	Croquis
Origine du plan :				Bâtiment - Niveau :	
Cabinet de diagnostics				ETAGE

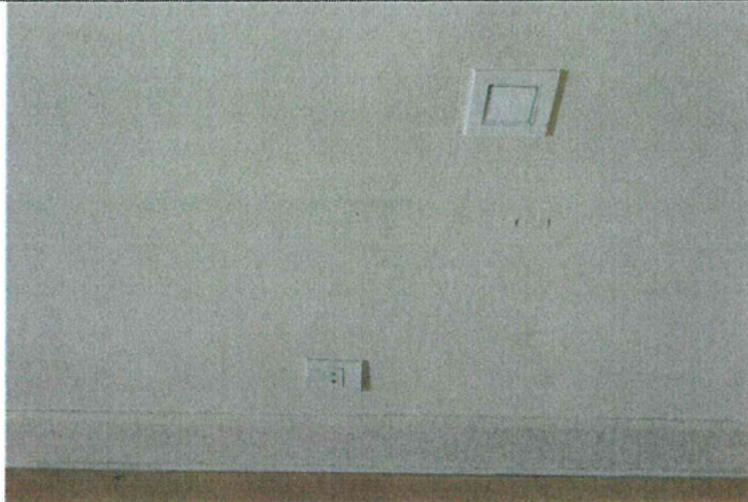
Point de contrôle N° B.3.3.6 a1)

Description : Au moins un socle de prise de courant ne comporte pas de broche de terre.

Observation(s) (Anomalie compensée par le point de contrôle B.3.3.6.1)

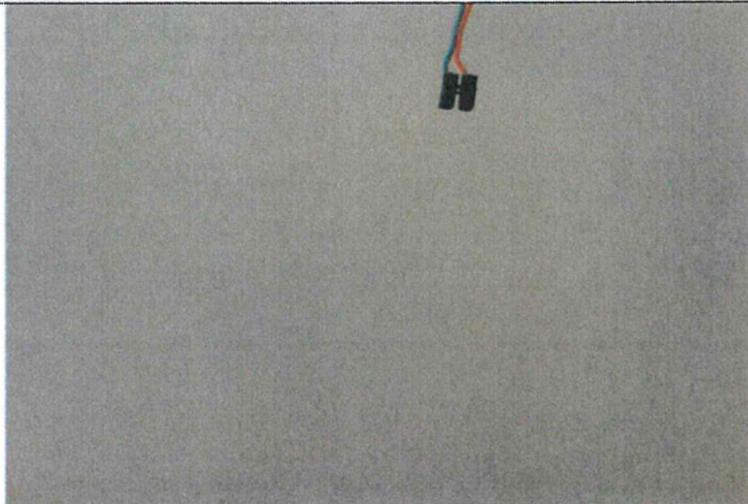
Point de contrôle N° B.3.3.6 a3)

Description : Au moins un CIRCUIT (n'alimentant pas des socles de prises de courant) n'est pas relié à la terre.

Observation(s) (Anomalie compensée par le point de contrôle B.3.3.6.1)

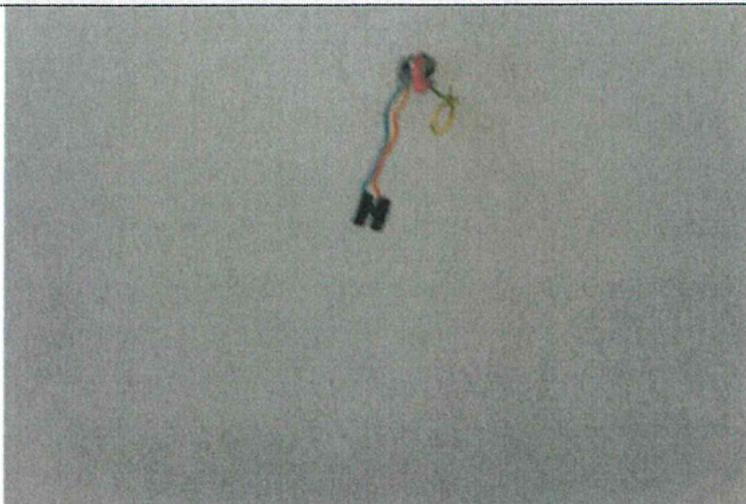
Point de contrôle N° B.7.3 d)

Description :

L'installation électrique comporte au moins une CONNEXION avec une partie active nue sous tension accessible.
