Objet : Envoi des résultats des diagnostics immobiliers

Diagnostic de performance énergétique – logement (6.2)

N° : ADI5036/DAL
Valable jusqu'au : 12/11/2030
Type de bâtiment : Habitation (en maison individuelle)
Année de construction : ... Avant 1948
Surface habitable : 80 m²
Adresse : 15 TRAVERSE DES LILAS
(MAISON, N° de lot: Non communiqué)
13240 SEPTÈMES-LES-VALLONS

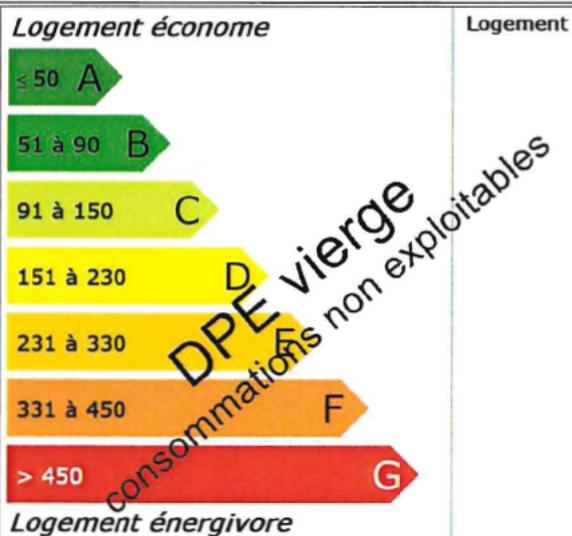
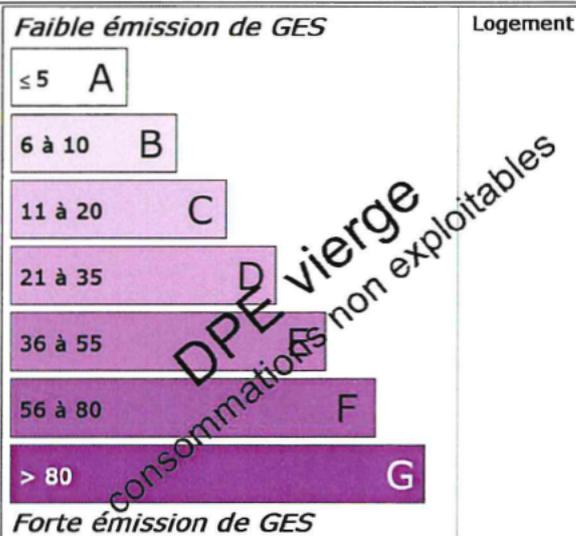
Consommations énergétiques

(en énergie primaire)

Pour le chauffage, la production d'eau chaude sanitaire et le refroidissement

Consommation réelle : - kWh_{EP}/m².an

Émissions de gaz à effet de serre

(GES)

Estimation des émissions : - kg éqCO₂/m².an

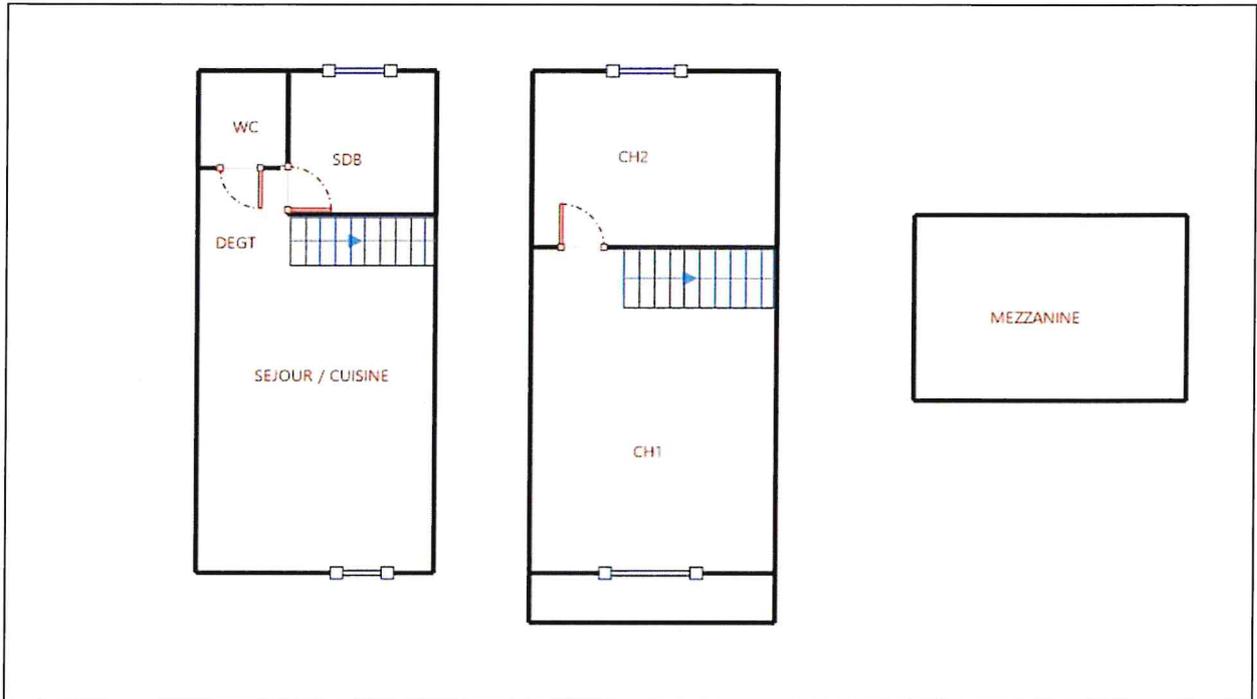
Annexe – Croquis de repérage

POUTRES TOITURE	-	Présence d'indices d'infestation d'autres agents de dégradation biologique du bois
-----------------	---	--
