Résumé de l'expertise n° 2009-0609-FB

Désignation du ou des bâtiments	
<i>Localisation du ou des bâtiments :</i>	
Adresse :	Quartier La Joliette 62 rue Pierre Albrand (10 (Appt) & 1 (Cave))
Commune :	13002 MARSEILLE 02 Section cadastrale 810B, Parcelle numéro 35,
Désignation et situation du ou des lot(s) de copropriété :	Etage 1 Lot numéro 10 (Appt) & 1 (Cave),
Périmètre de repérage : ... Habitation et cave

Constat de risque d'exposition au plomb CREP

Numéro de dossier : 2009-0609-FB
Norme méthodologique employée : AFNOR NF X46-030
Arrêté d'application : Arrêté du 19 août 2011
Date du repérage : 29/03/2021

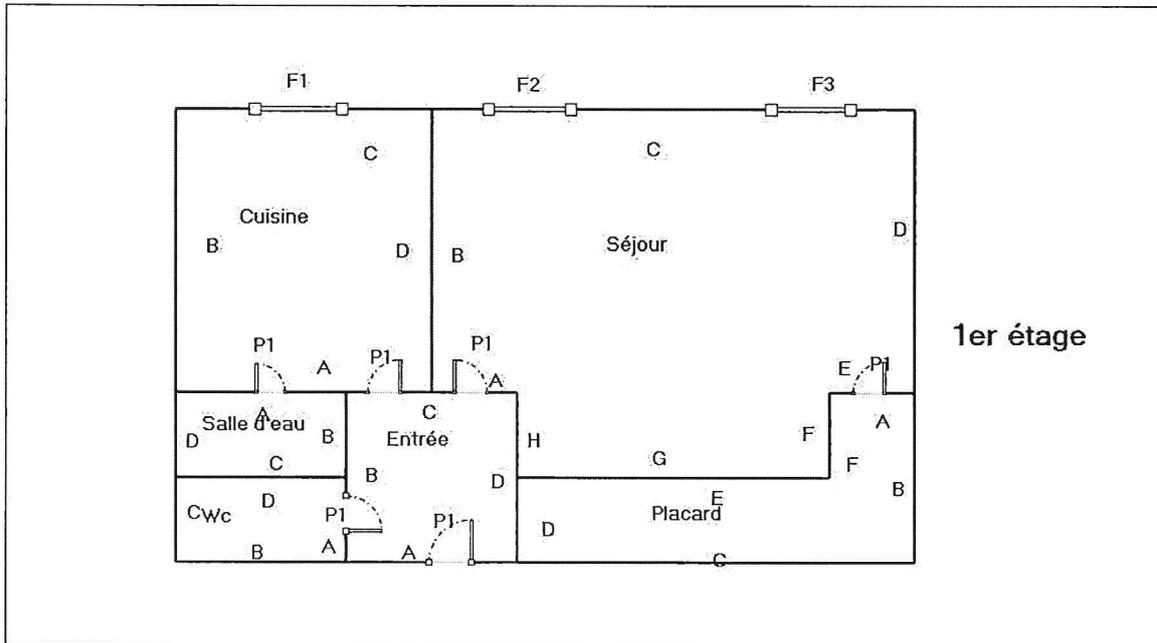
Localisation des mesures sur croquis de repérage

95					partie haute (> 1m)	0,2			
96		Plafond	Plâtre	peinture	mesure 1	0,2		0	
97					mesure 2	0,5			
98		Porte (P1)	bois	Peinture	partie basse (< 1m)	0,5		0	
99					partie haute (> 1m)	0,3			
100		Huisserie Porte (P1)	bois	Peinture	partie basse (< 1m)	0,2		0	
101					partie haute (> 1m)	0,2			
102	C	Fenêtre intérieure (F1)	Bois	Peinture	partie mobile	0,1		0	
103					Huisserie	0,1			
104	C	Fenêtre extérieure (F1)	Bois	Peinture	partie mobile	0,5		0	
105					Huisserie	0,1			
106	C	Volet intérieur (F1)	Bois	Peinture	partie basse (< 1m)	3,81	Dégradé (Ecaillage)	3	
107	C	Volet extérieur (F1)	Bois	Peinture	partie basse (< 1m)	3,45	Dégradé (Ecaillage)	3	
108	C	Fenêtre intérieure (F2)	Bois	Peinture	partie mobile	0,3		0	
109					Huisserie	0,4			
110					partie mobile	0,2		0	
111	C	Fenêtre extérieure (F2)	Bois	Peinture	Huisserie	0,5		0	
112	C	Volet intérieur (F2)	Bois	Peinture	partie basse (< 1m)	3,78	Dégradé (Ecaillage)	3

113	C	Volet extérieur (F2)	Bois	Peinture	partie basse (< 1m)	3,83	Dégradé (Ecaillage)	3

Du fait de la présence de revêtements contenant du plomb au-delà des seuils en vigueur et de la nature des dégradations constatées (dégradé) sur certaines unités de diagnostic et en application de l'article L. 1334-9 du code de la santé publique, le

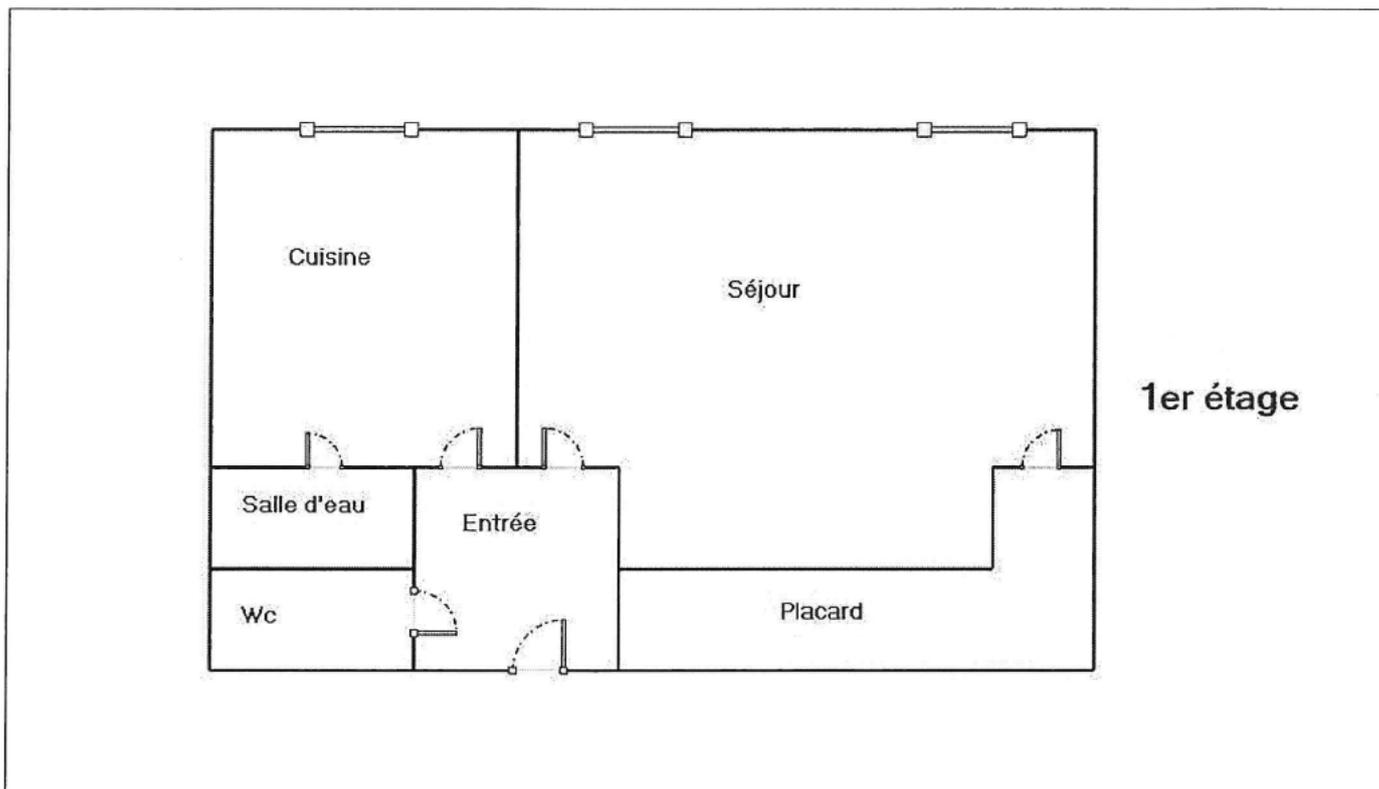
7.1 - Annexe - Schéma de repérage

Conduit en fibro-ciment		Dalles de sol	<p>Nom du propriétaire : [REDACTED]</p> <p>Adresse du bien : Quartier La Joliette 62 rue Pierre Albrand (10 (Appt) & 1 (Cave)) 13002 MARSEILLE 02</p>
	Conduit autre que fibro-ciment		Carrelage	
	Brides		Colle de revêtement	
	Dépôt de Matériaux contenant de l'amiante		Dalles de faux-plafond	
	Matériau ou produit sur lequel un doute persiste		Toiture en fibro-ciment	
	Présence d'amiante		Toiture en matériaux composites
