## Dossier Technique Immobilier

Numéro de dossier : 21-11-1783-MAISON PEYTAVINES-LA  
Date du repérage : SALLE LES ALPES/HPI  
22/11/2021

# Résumé de l'expertise n° 21-11-1783- MAISON PEYTAVINES-LA SALLE LES ALPES/HPI

### Rapport de mission de repérage des matériaux et produits contenant de l'amiante pour l'établissement du constat établi à l'occasion de la vente d'un immeuble bâti (listes A et B de l'annexe 13-9 du Code de la Santé publique)

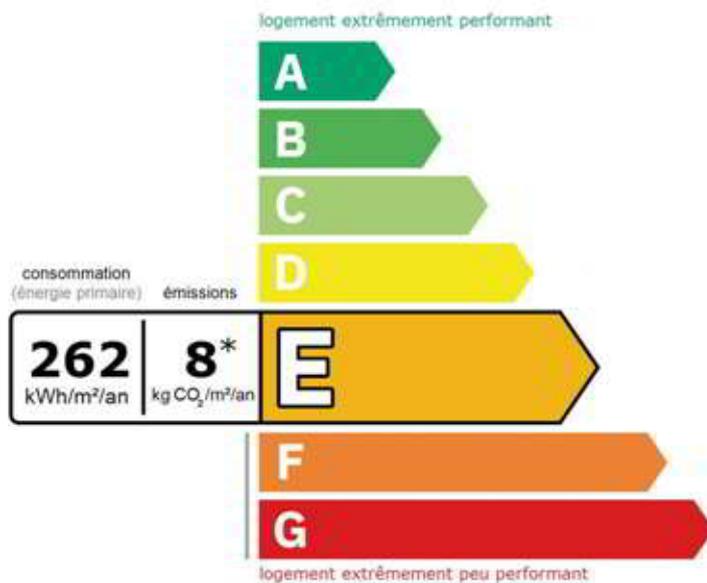
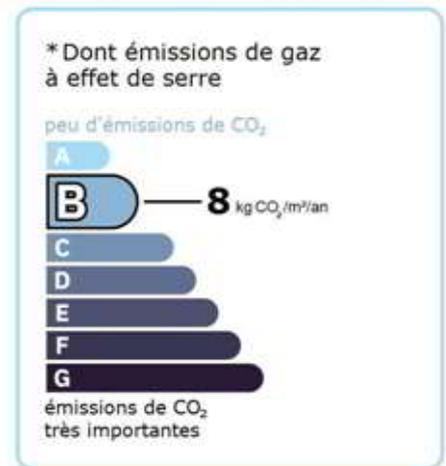
## Performance énergétique et climatique

Le niveau de consommation énergétique dépend de l'isolation du logement et de la performance des équipements. Pour l'améliorer, voir pages 4 à 6

Ce logement émet 4 172 kg de CO₂ par an, soit l'équivalent de 21 618 km parcourus en voiture. Le niveau d'émissions dépend principalement des types d'énergies utilisées (bois, électricité, gaz, fioul, etc.)

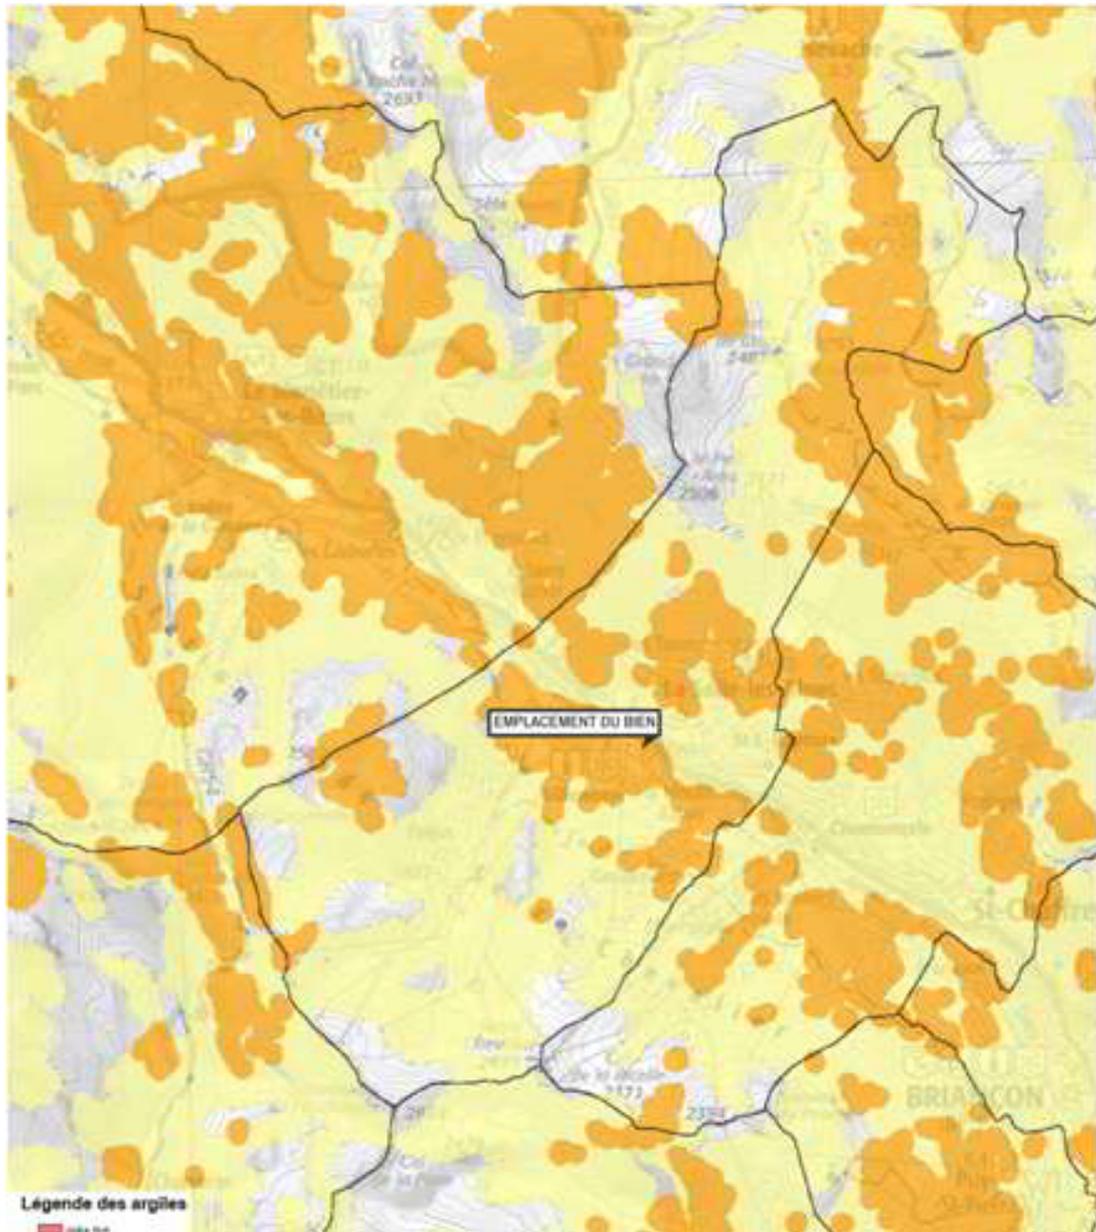
### Mouvement de terrain Argile (Loi ELAN)

Mouvement de terrain Argile (Loi ELAN) Informatif

**EXPOSÉ**

- Aléa fort**  
 Concerné par la loi ELAN\*
- Aléa moyen**  
 Concerné par la loi ELAN\*
- Aléa faible**  
 Non concerné par la loi ELAN
