# Résumé de l'expertise n° 2208-0783-FB

Adresse : ..... **Résidence La Maurelette**

**Bat. E1; Etage 1; Porte Droite, Lot numéro 923 (Appartement) & 925 (Cellier)**

## Rapport de mission de repérage des matériaux et produits contenant de l'amiante pour l'établissement du constat établi à l'occasion de la vente d'un immeuble bâti (listes A et B de l'annexe 13-9 du Code de la Santé publique)

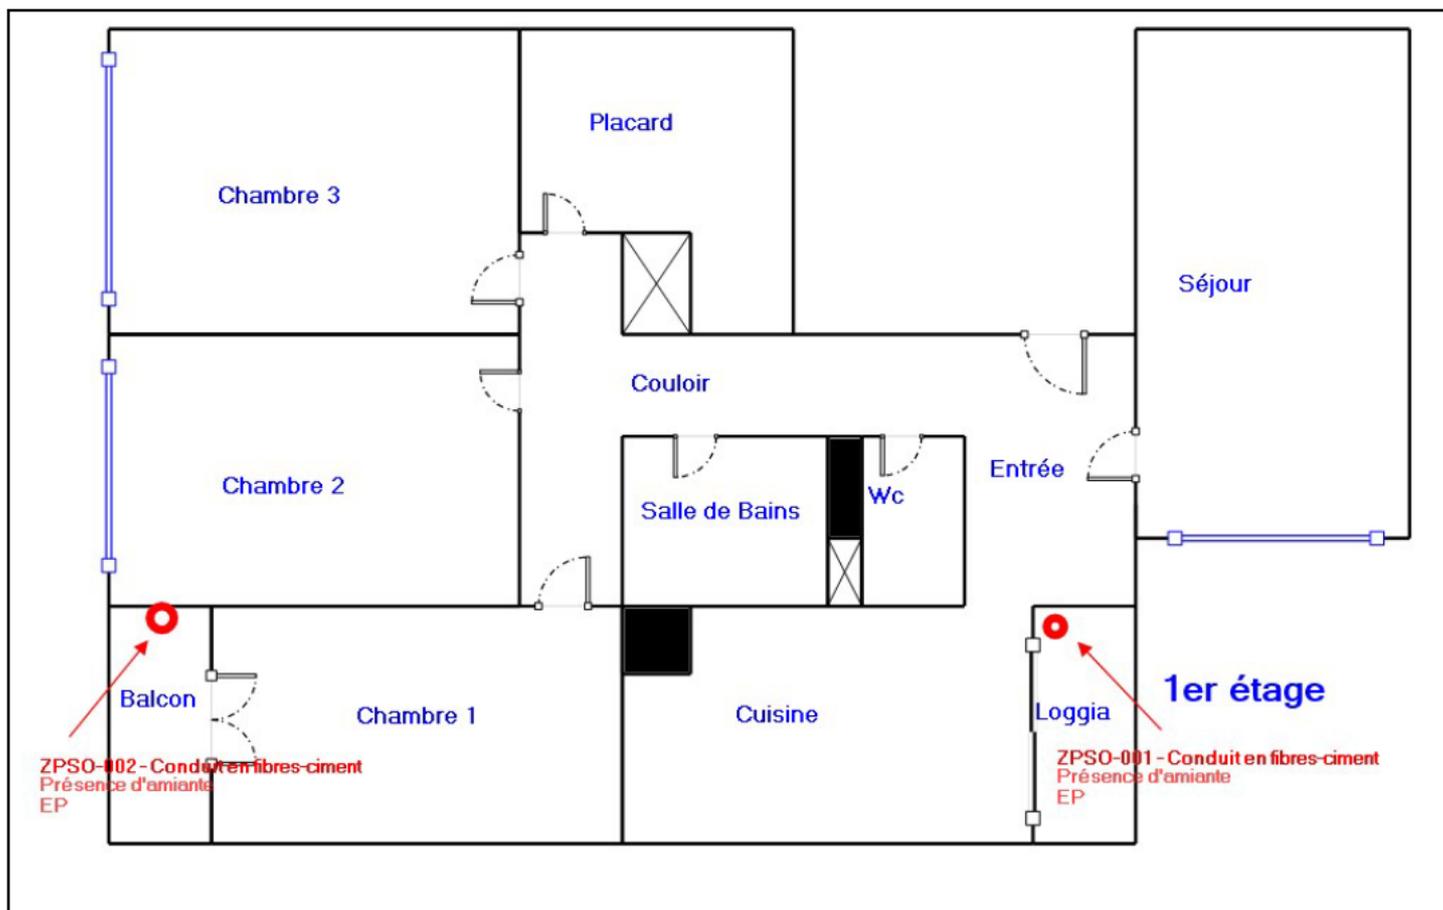
7.1 - Annexe - Schéma de repérage

- Conduit en fibres-ciment (1er étage - Loggia) pour lequel il est recommandé de réaliser une évaluation périodique.\***
- Conduit en fibres-ciment (1er étage - Balcon) pour lequel il est recommandé de réaliser une évaluation périodique.\***

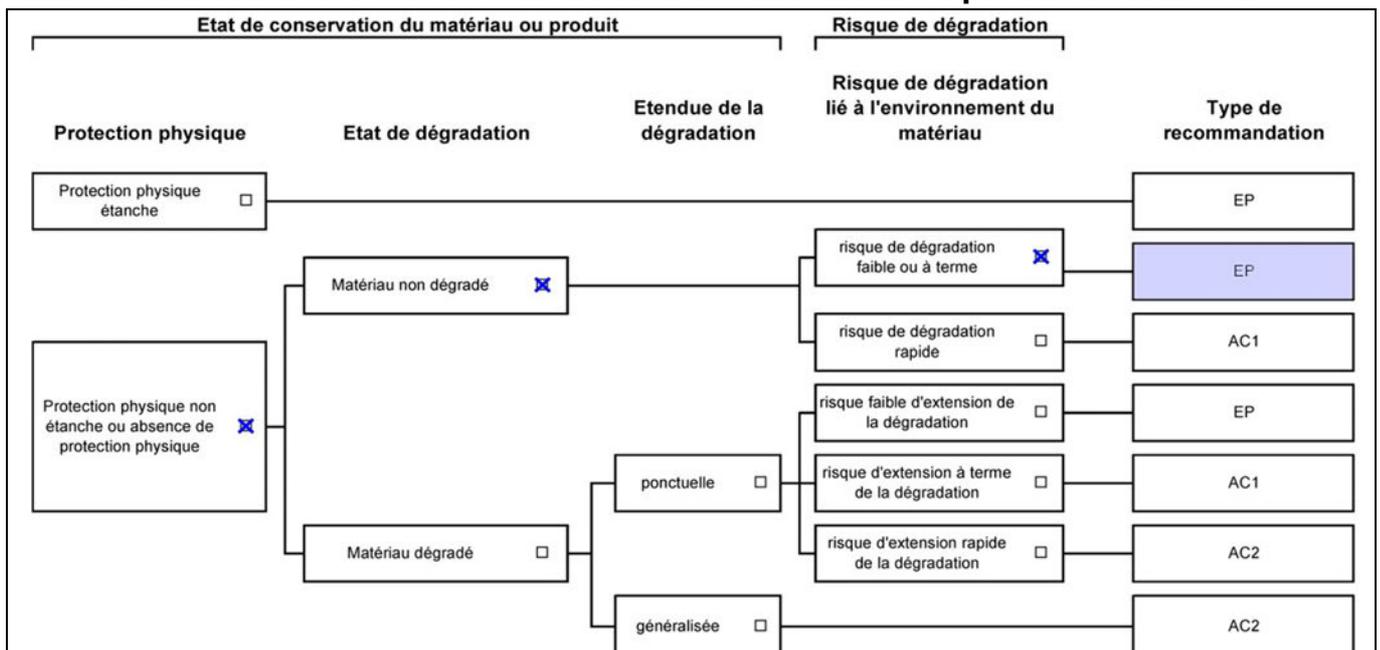
**Dossier n° 2208-0783-FB**  
**Date de l'évaluation : 30/08/2022**  
**Bâtiment / local ou zone homogène : 1er étage - Loggia**  
**Identifiant Matériau : ZPSO-001**  
**Matériau : Conduit en fibres-ciment**  
**Résultat EP : Il est recommandé de réaliser une évaluation périodique.**

- Réalisation d'une « évaluation périodique »**, lorsque le type de matériau ou produit concerné contenant de l'amiante, la nature et l'étendue des dégradations qu'il présente et l'évaluation du risque de dégradation ne conduisent pas à conclure à la nécessité d'une action de protection immédiate sur le matériau ou produit, consistant à :

- Contrôler périodiquement que l'état de dégradation des matériaux et produits concernés ne s'aggrave pas et, le cas échéant, que leur protection demeure en bon état de conservation ;

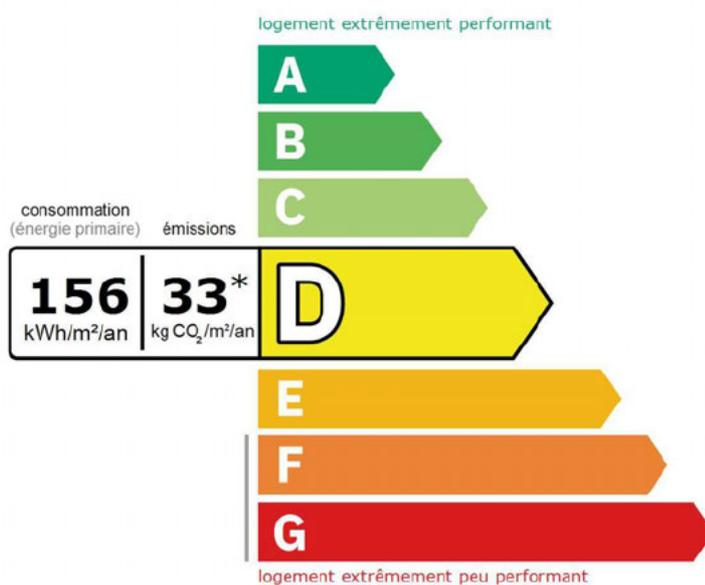
Le niveau de consommation énergétique dépend de l'isolation du logement et de la performance des équipements. Pour l'améliorer, voir pages 4 à 6

Ce logement émet 2 815 kg de CO<sub>2</sub> par an, soit l'équivalent de 14 588 km parcourus en voiture.

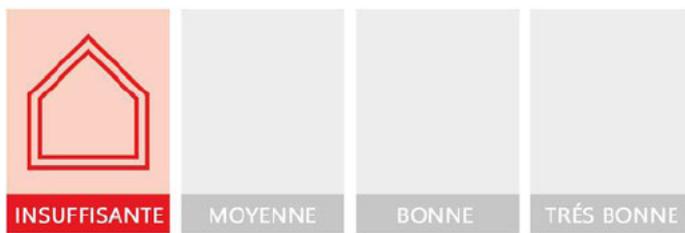
### Performance de l'isolation

Portes et fenêtres	Porte(s) bois opaque pleine Fenêtres coulissantes métal à rupture de ponts thermiques, double vitrage Portes-fenêtres coulissantes métal à rupture de ponts thermiques, double vitrage Portes-fenêtres battantes bois, simple vitrage Fenêtres battantes métal sans rupture de ponts thermiques, double vitrage	insuffisante

Mur	Isolation des murs par l'intérieur. Avant d'isoler un mur, vérifier qu'il ne présente aucune trace d'humidité.	$R > 4,5 \text{ m}^2 \cdot \text{K/W}$

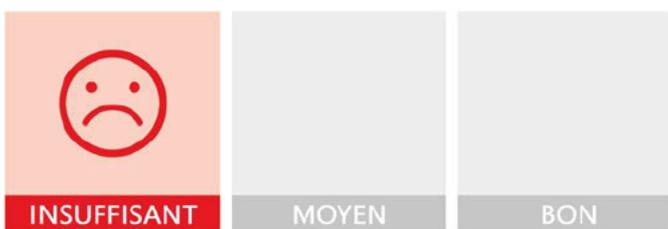
Les caractéristiques de votre logement améliorent le confort d'été :
