Résumé de l'expertise n° 2206-0557-FB

Adresse : **33 rue de Leccia (8 (Salle de Bar et Appartement) & 6 (Cave))**

Commune : **13003 MARSEILLE 03**

Constat de risque d'exposition au plomb CREP

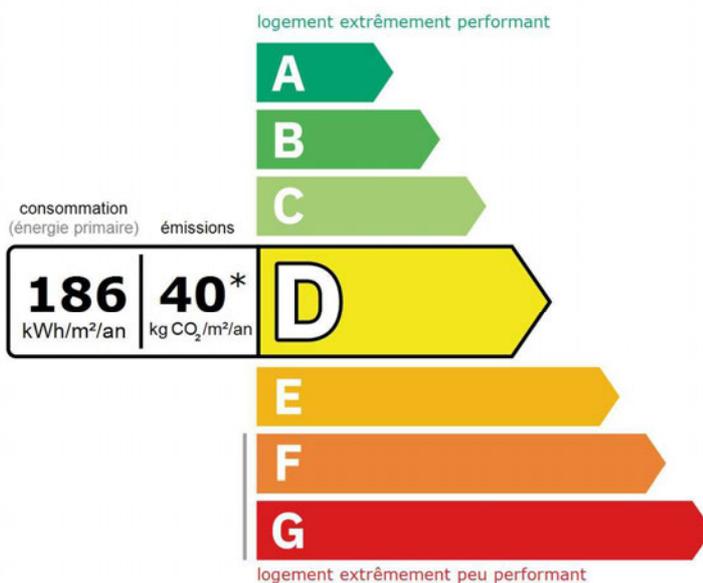
Performance énergétique et climatique

Le niveau de consommation énergétique dépend de l'isolation du logement et de la performance des équipements. Pour l'améliorer, voir pages 4 à 6

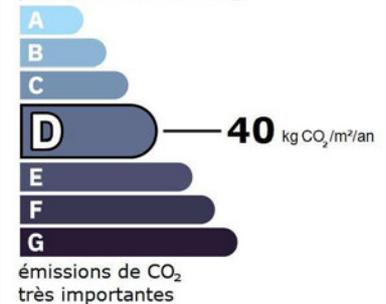
Ce logement émet 2 140 kg de CO₂ par an, soit l'équivalent de 11 087 km parcourus en voiture.

Le niveau d'émissions dépend principalement des types d'énergies utilisées (bois, électricité, gaz, fioul, etc.)

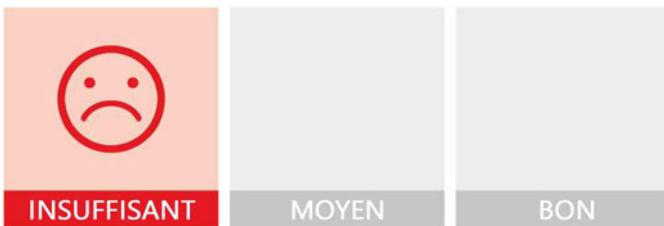
Confort d'été (hors climatisation)*

Les caractéristiques de votre logement améliorent le confort d'été :
