Résumé de l'expertise n° FNS-OMP-53294 / [REDACTED]

Adresse : **14 Rue du Général de Gaulle (22)**
 Commune : **83470 SAINT-MAXIMIN-LA-SAINTE-BAUME**
 Section cadastrale **AN, Parcelle(s) n° 1247**
 Désignation et situation du ou des lot(s) de copropriété :
2ème Etage porte gauche, Lot numéro 22

ATTESTATION SUR L'HONNEUR réalisée pour le dossier n° **FNS-OMP-53294** /
[REDACTED] relatif à l'immeuble bâti visité situé au : 14 Rue du Général de Gaulle (22)
83470 SAINT-MAXIMIN-LA-SAINTE-BAUME.

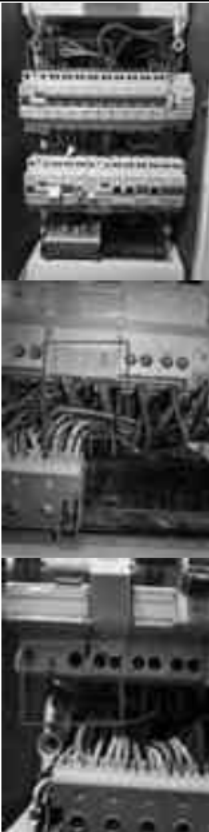
Domaines	Anomalies	Photo
6. Matériels électriques vétustes, inadaptés à l'usage	L'installation comporte au moins un conducteur actif repéré par la double coloration vert et jaune. Remarques : Présence de conducteurs actifs repérés par la double coloration vert/jaune ; Faire intervenir un électricien qualifié afin de les remplacer (2ème étage Porte face - Entrée, tableau de répartition)

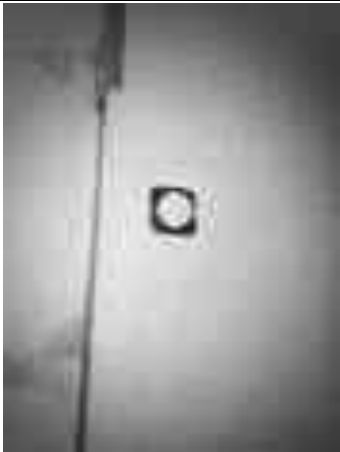
<p>Photo PhEle001 Libellé de l'anomalie : B7.3 a L'Enveloppe d'au moins un matériel est manquante ou détériorée. Remarques : Présence de matériel électrique en place dont l'enveloppe présente des détériorations ; Faire intervenir un électricien qualifié afin de remplacer les matériels présentant des détériorations (Cache interrupteur manquant 2ème étage Porte face - Mezzanine 1, 2ème étage Porte face - Mezzanine 2)</p>

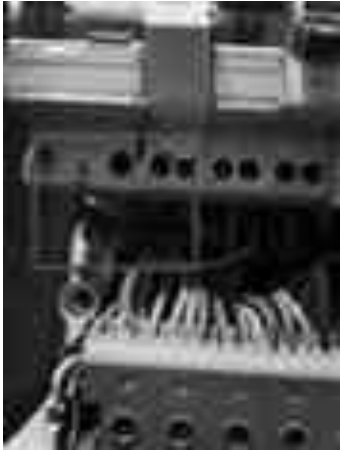
<p>Photo PhEle002 Libellé de l'anomalie : B8.3 c L'installation comporte au moins un conducteur actif repéré par la double coloration vert et jaune. Remarques : Présence de conducteurs actifs repérés par la double coloration vert/jaune ; Faire intervenir un électricien qualifié afin de les remplacer (2ème étage Porte face - Entrée, tableau de répartition)</p>

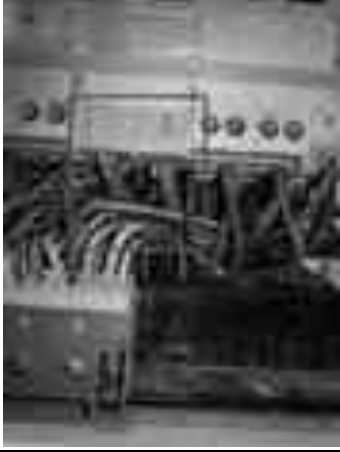
<p>Photo PhEle002 Libellé de l'anomalie : B8.3 c L'installation comporte au moins un conducteur actif repéré par la double coloration vert et jaune. Remarques : Présence de conducteurs actifs repérés par la double coloration vert/jaune ; Faire intervenir un électricien qualifié afin de les remplacer (2ème étage Porte face - Entrée, tableau de répartition)</p>

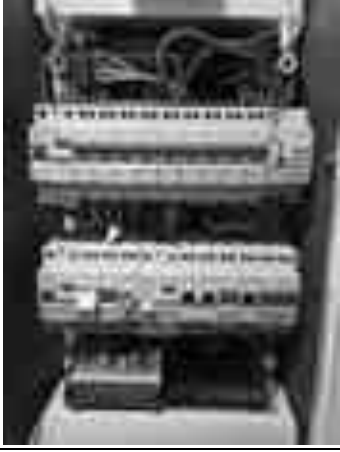
<p>Photo PhEle002 Libellé de l'anomalie : B8.3 c L'installation comporte au moins un conducteur actif repéré par la double coloration vert et jaune. Remarques : Présence de conducteurs actifs repérés par la double coloration vert/jaune ; Faire intervenir un électricien qualifié afin de les remplacer (2ème étage Porte face - Entrée, tableau de répartition)</p>

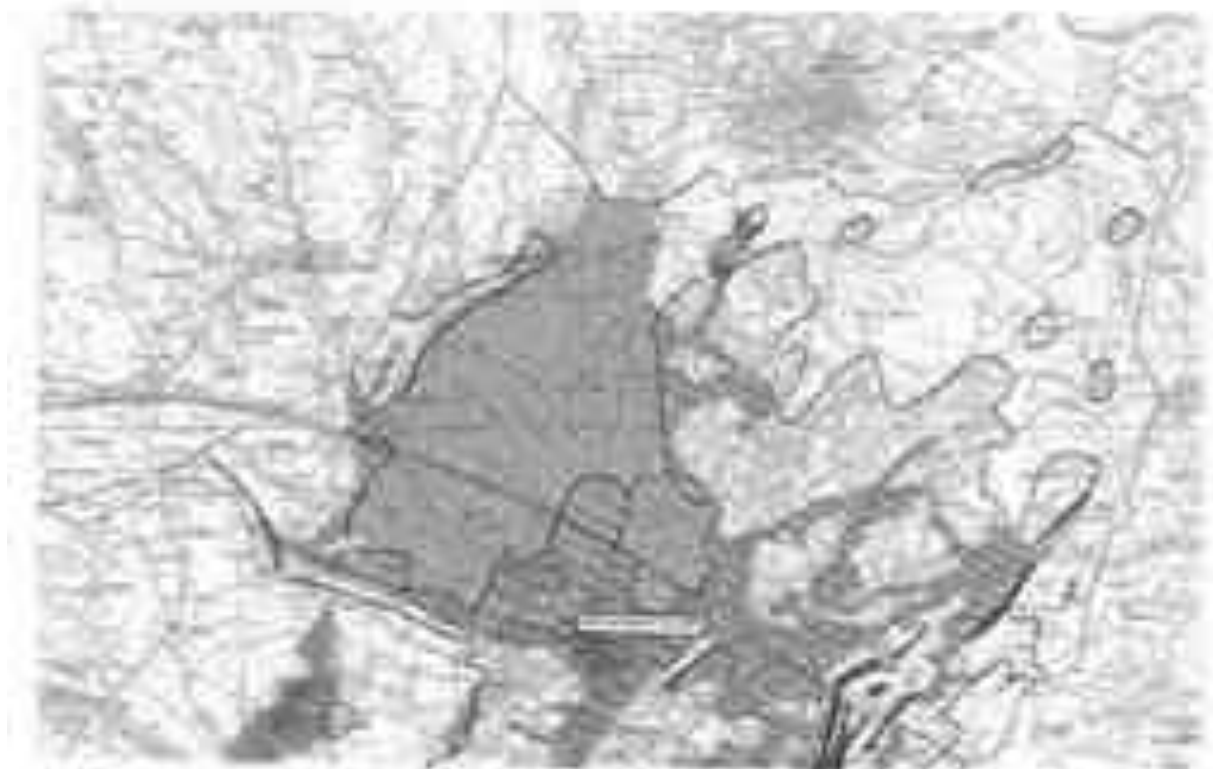
Mouvement de terrain, Séisme

Mouvement de terrain - Plan de prévention Informatif - Immeuble exposé
Séisme - Plan de prévention Informatif - Immeuble NON exposé

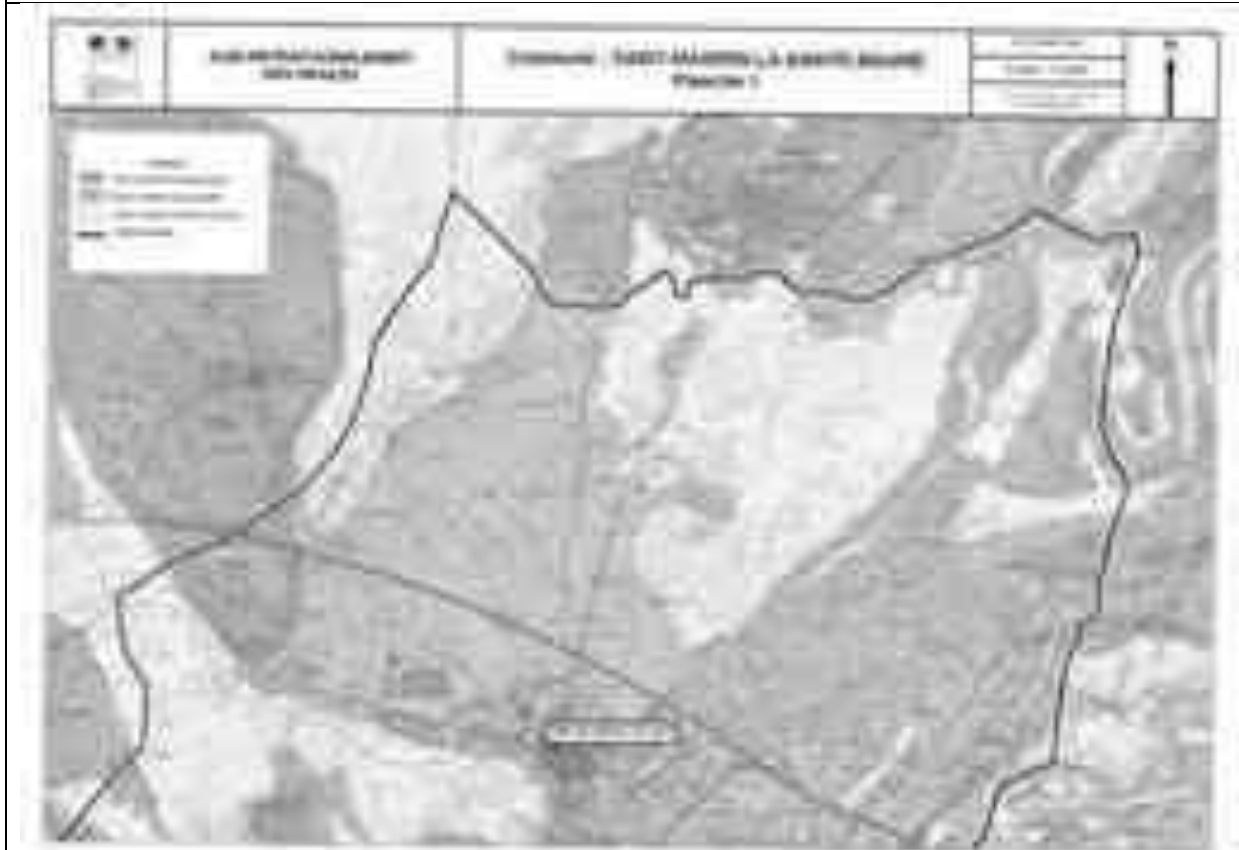
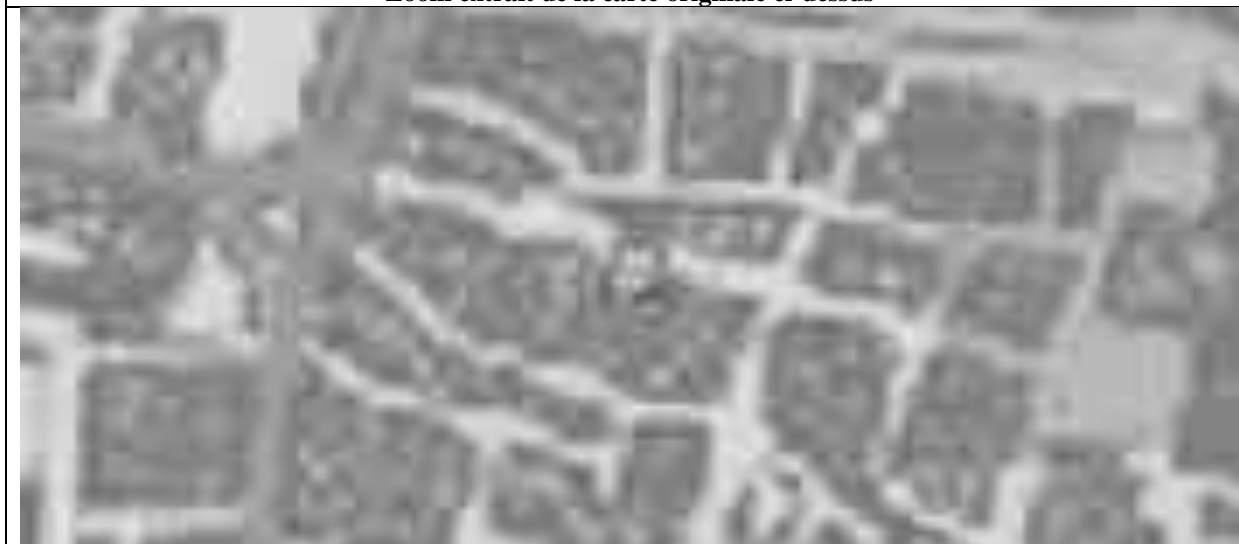
Mouvement de terrain Sécheresse - Plan de prévention Informatif - Immeuble exposé

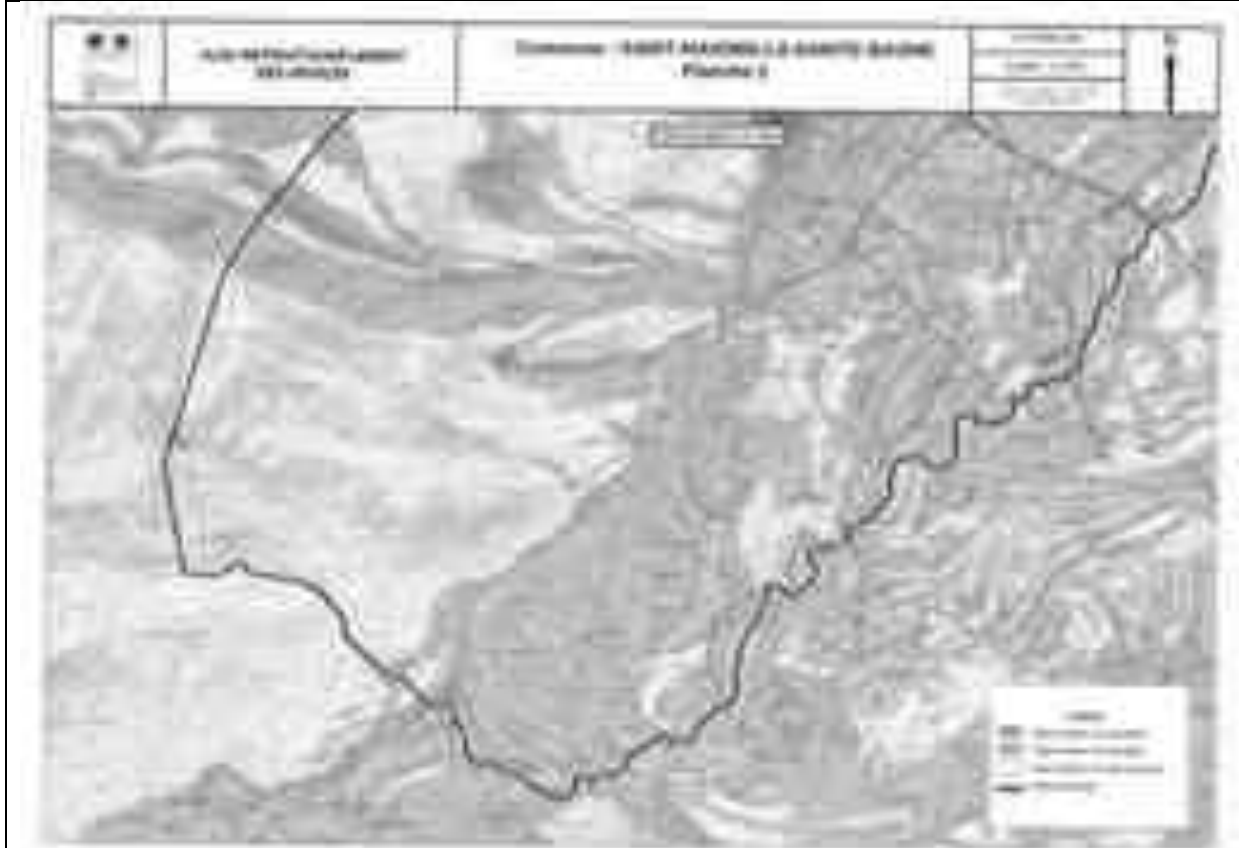
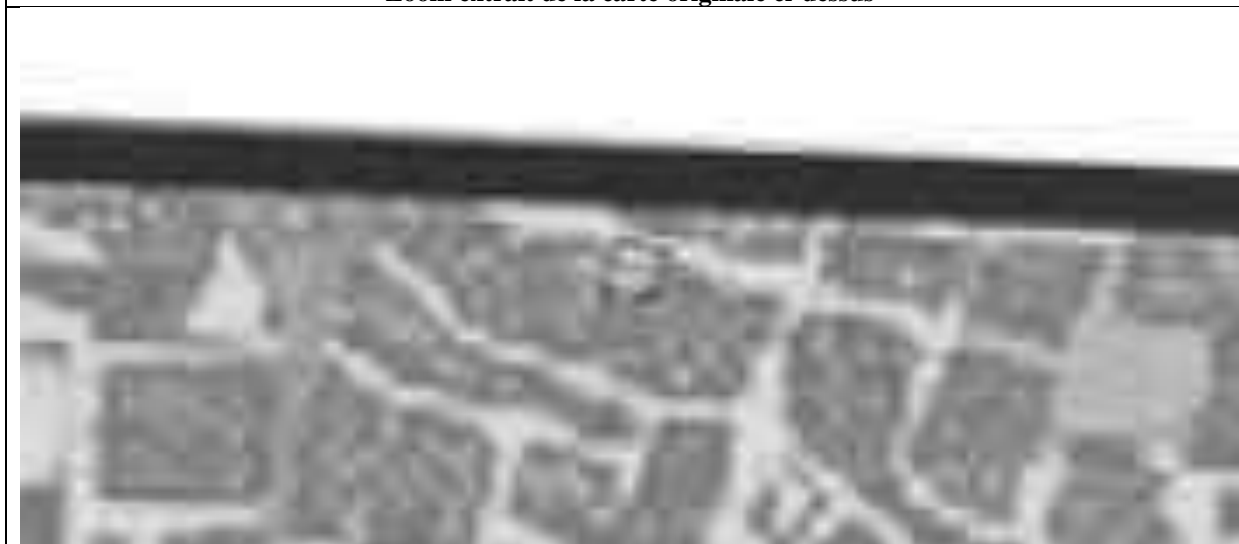
Mouvement de terrain Sécheresse - Plan de prévention Informatif - Immeuble exposé

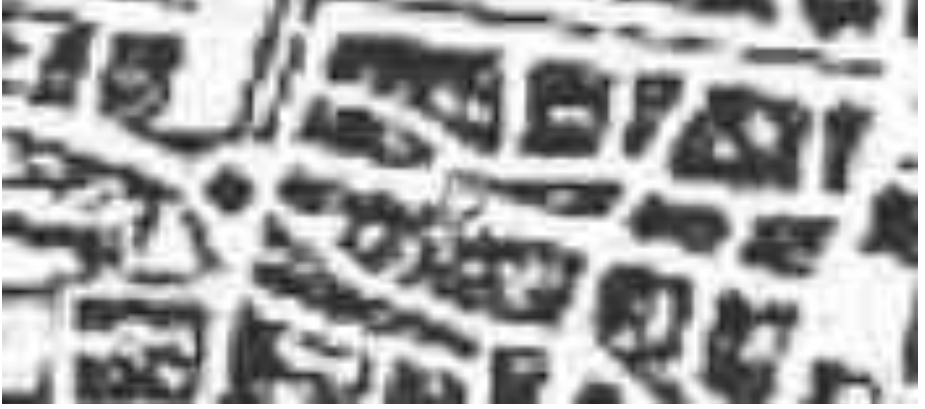
Feux de forêts	Zoom extrait de la carte originale ci-contre

<p data-bbox="639 577 1489 604">Feux de forêts - Plan de prévention Informatif - Immeuble NON exposé</p>

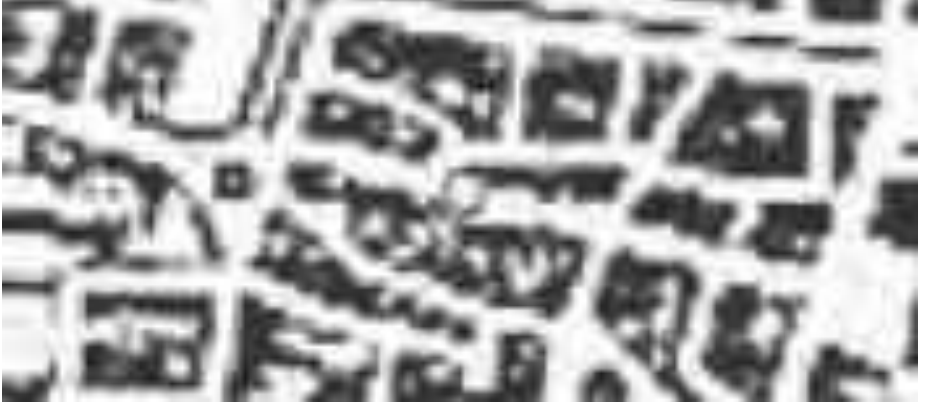
Inondation	Zoom extrait de la carte originale ci-contre

<p data-bbox="659 1050 1469 1077">Inondation - Plan de prévention Informatif - Immeuble NON exposé</p>
