Objet : Envoi des résultats des diagnostics immobiliers

Résumé de l'expertise n° 220GE05108084

Certificat de superficie de la partie privative et de surface habitable

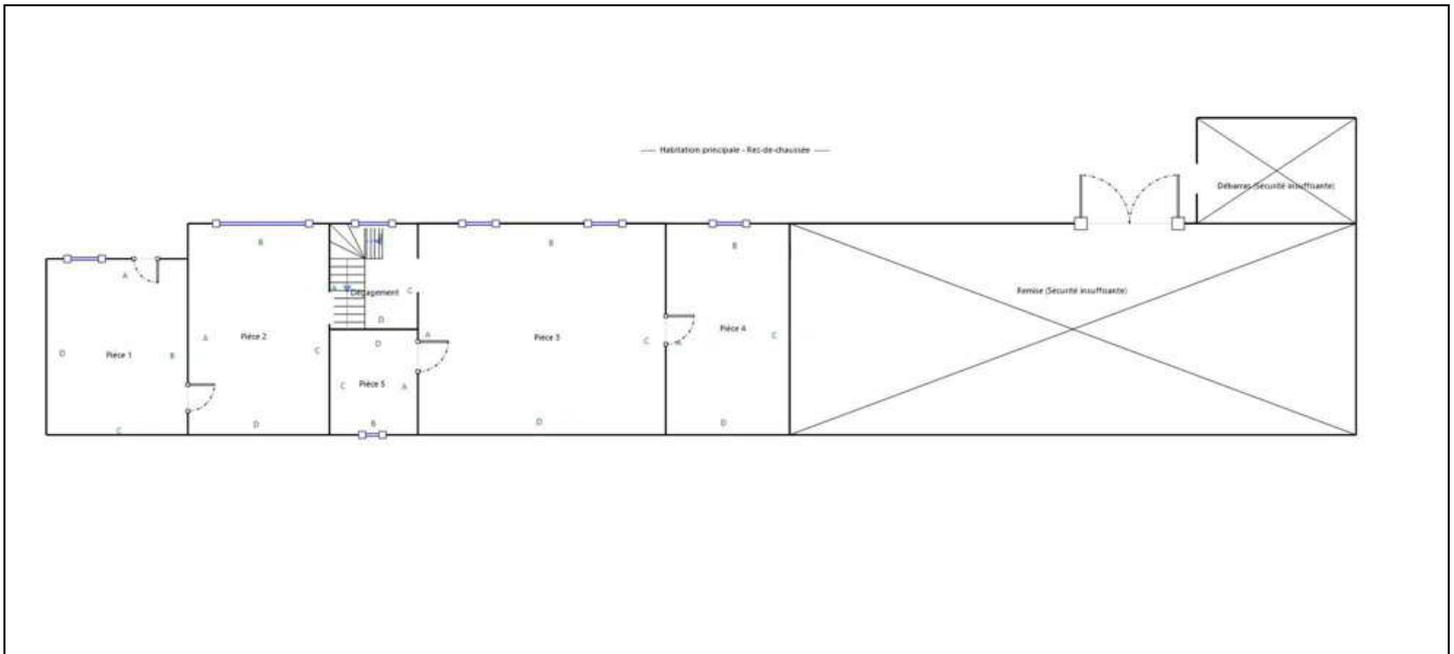
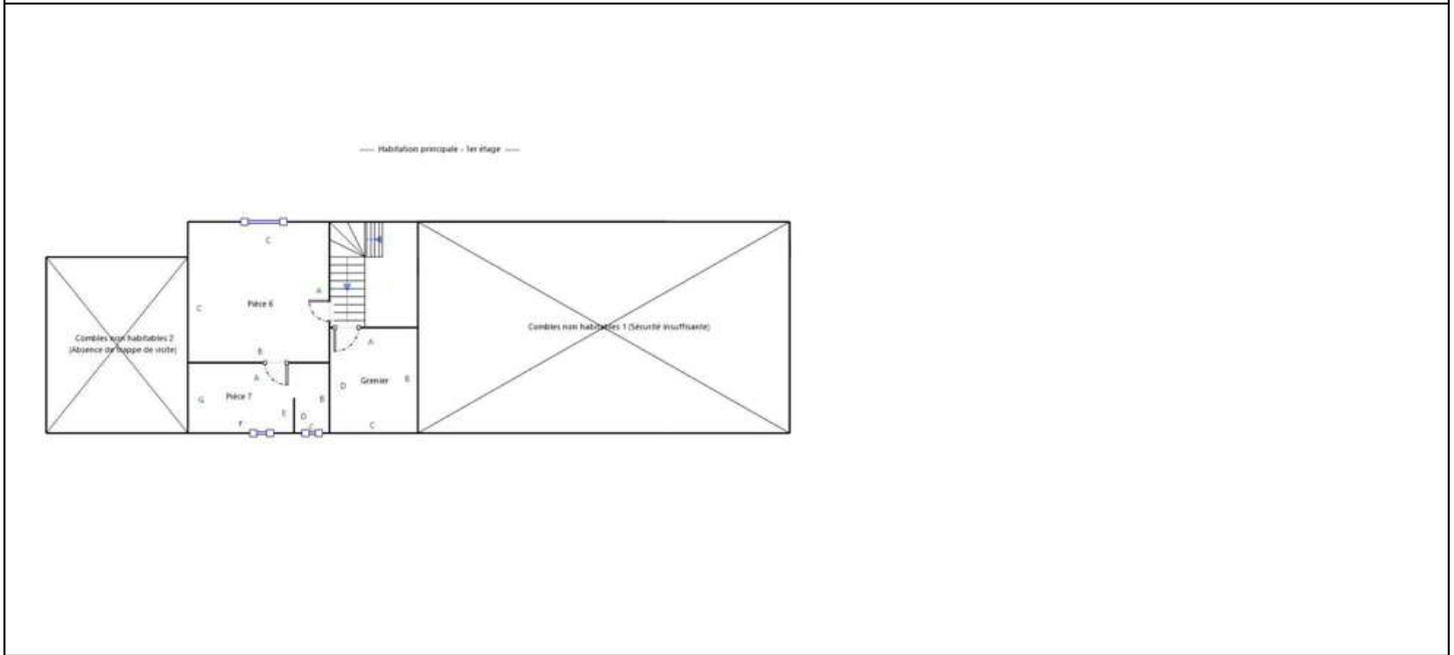
7.1 - Annexe - Schéma de repérage

Localisation	Identifiant + Description	Conclusion (justification)	Etat de conservation** et préconisations*
Habitation principale - Dessous tuiles 2	Identifiant: ZPSO-001 Description: Plaques en fibres-ciment (y compris plaques « sous tuiles ») Liste selon annexe.13-9 du CSP: B	Présence d'amiante (Sur jugement de l'opérateur)	Matériau non dégradé Résultat EP** Préconisation : Il est recommandé de réaliser une évaluation périodique.

Localisation	Identifiant + Description	Conclusion (justification)	Etat de conservation** et préconisations*
Annexe - Dessus toiture	Identifiant: ZPSO-002 Description: Conduit en fibres-ciment Liste selon annexe.13-9 du CSP: B	Présence d'amiante (Sur jugement de l'opérateur)	Matériau non dégradé Résultat EP** Préconisation : Il est recommandé de réaliser une évaluation périodique.

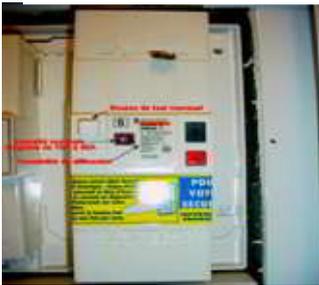
Placé à moins de 1,80 m de hauteur, il doit être accessible depuis l'intérieur du logement et ne pas se situer dans un placard fermé à clé, sous un point d'eau, au dessus de plaques de cuisson, dans un garage si il n'existe pas de porte entre le garage et la partie privative, etc.....

Si le disjoncteur de branchement ne remplit pas ces exigences, il faut installer un interrupteur adapté dans un emplacement conforme à la norme.

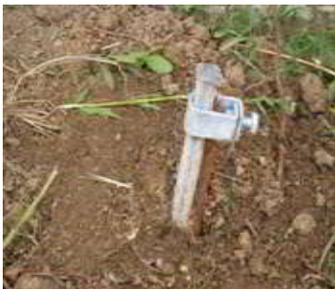
Prise de Terre et installation de mise à la Terre

Ces éléments, permettent, lors d'un défaut d'isolement sur un matériel électrique, de dévier à la Terre le courant de défaut dangereux qui en résulte.

La prise de Terre doit être présente et localisable. Elle ne doit pas être constituée de canalisations métalliques de liquides ou de gaz, mais d'un réel piquet de Terre.

Sa résistance doit être en adéquation avec la sensibilité la plus élevée des dispositifs de protection différentiel placés à l'origine de l'installation électrique.

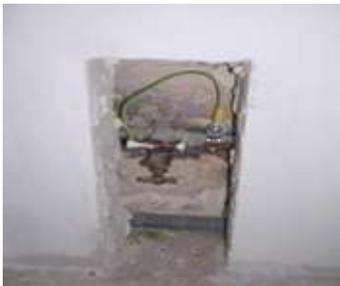
Liaisons équipotentielles

Ces liaisons relient entre elles et à la Terre les masses métalliques accessibles, par l'intermédiaire d'un fil conducteur, et permettant d'éviter, lors d'un défaut de courant, que le corps humain ne soit traversé par un courant électrique dangereux.

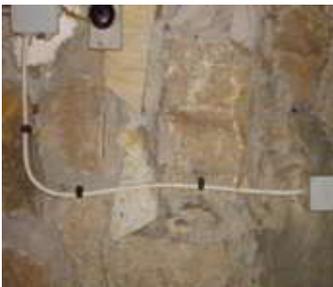
Conducteurs non protégés mécaniquement

Tous les conducteurs doivent être placés dans des câbles, conduits, goulottes ou plinthes jusqu'à leur pénétration dans l'appareillage, boîtes de connexion, tableaux électriques et matériels d'utilisation.

Ceci concerne aussi les câbles méplats, qui ne sont que l'assemblage de deux conducteurs sans protection mécanique supplémentaire.

Les conducteurs non protégés mécaniquement sont tolérés dans le cas des points lumineux, dans l'attente de la pose des luminaires.

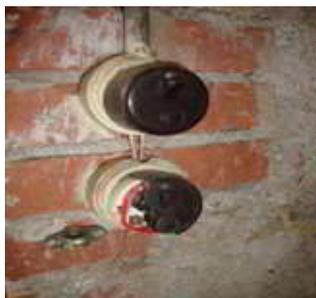
Matériels électriques vétustes

Ces matériels électriques, lorsqu'ils sont trop anciens, n'assurent pas une protection satisfaisante contre l'accès aux parties nues sous tension ou ne possèdent plus un niveau d'isolement suffisant.
