Dossier Technique Immobilier

Numéro de dossier : 2303-1179-AU
Date du repérage : 13/03/2023

Rapport de l'état relatif à la présence de termites dans le bâtiment

Adresse : **4 rue de la Javie**
13014 MARSEILLE 14 (France)
Bat B, 4ème étage, B403, N° de lot: 131

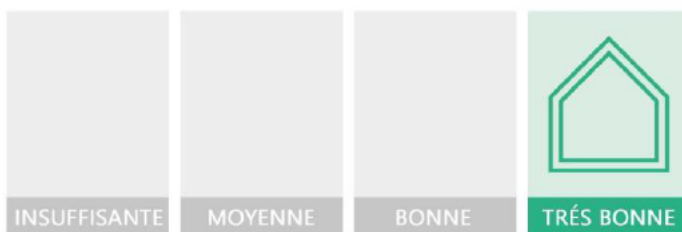
Performance de l'isolation

Murs	Mur en placo-plâtre isolé par l'intérieur (environ 10 cm) avec isolation intérieure donnant sur l'extérieur Mur en placo-plâtre isolé par l'intérieur (environ 10 cm) avec isolation intérieure donnant sur un local chauffé Mur en placo-plâtre isolé par l'intérieur (environ 10 cm) avec isolation intérieure donnant sur des circulations sans ouverture directe sur l'extérieur	bonne

Plancher bas	Plancher avec ou sans remplissage non isolé donnant sur un local chauffé	Sans objet

Toiture/plafond	Plafond avec ou sans remplissage donnant sur l'extérieur (terrasse) avec isolation intérieure (10 cm)	moyenne

Portes et fenêtres	Fenêtres battantes pvc, double vitrage Porte(s) bois opaque pleine	moyenne
