Résumé de l'expertise n° 2303-0199-FB

Adresse : **5 rue Michelis / 5 rue Alfred Saurel (26)**

Commune : **13010 MARSEILLE 10**

Constat de risque d'exposition au plomb CREP

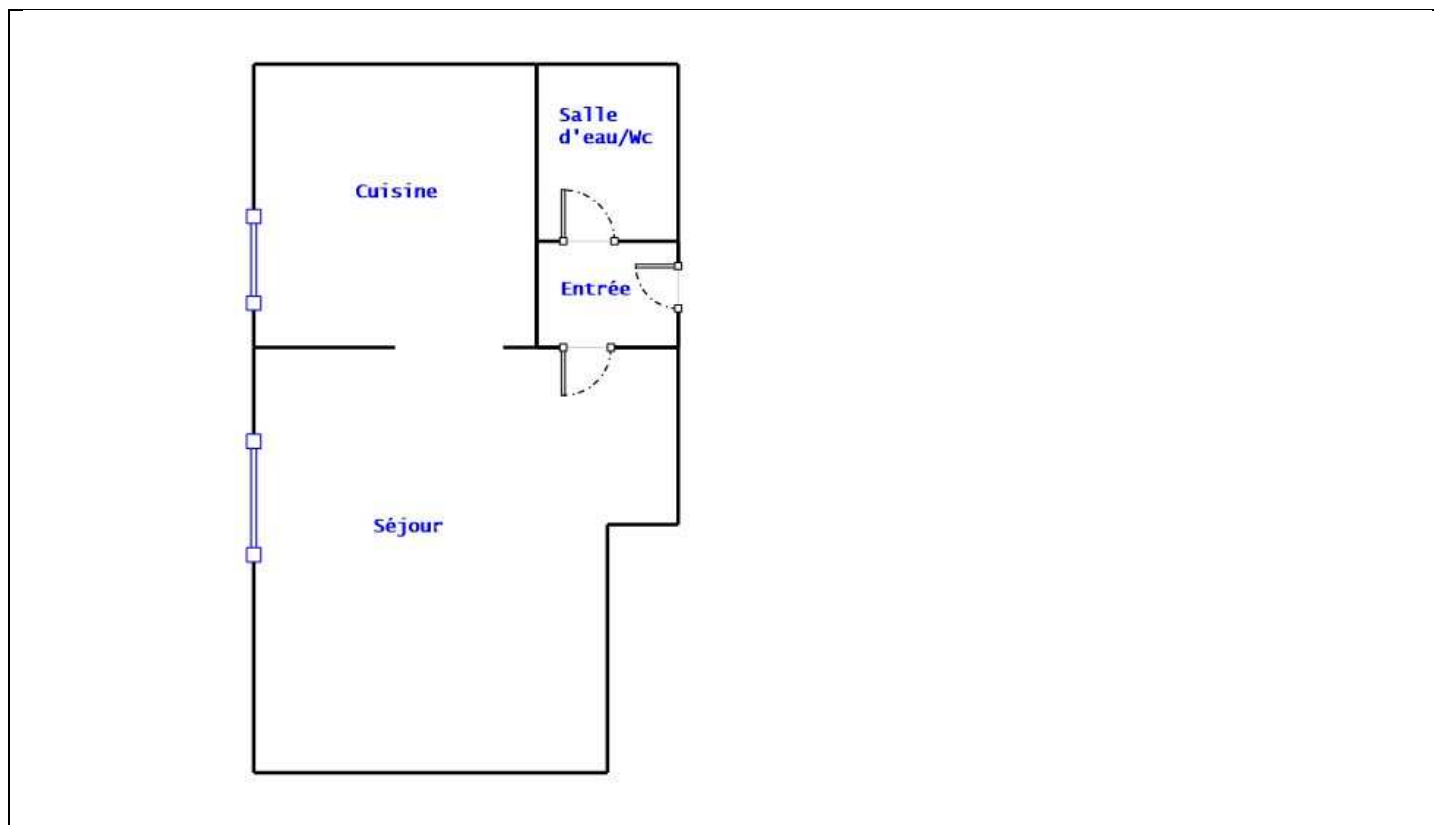
7.1 - Annexe - Schéma de repérage

Amiante	Dans le cadre de la mission, il n'a pas été repéré de matériaux et produits susceptibles de contenir de l'amiante.

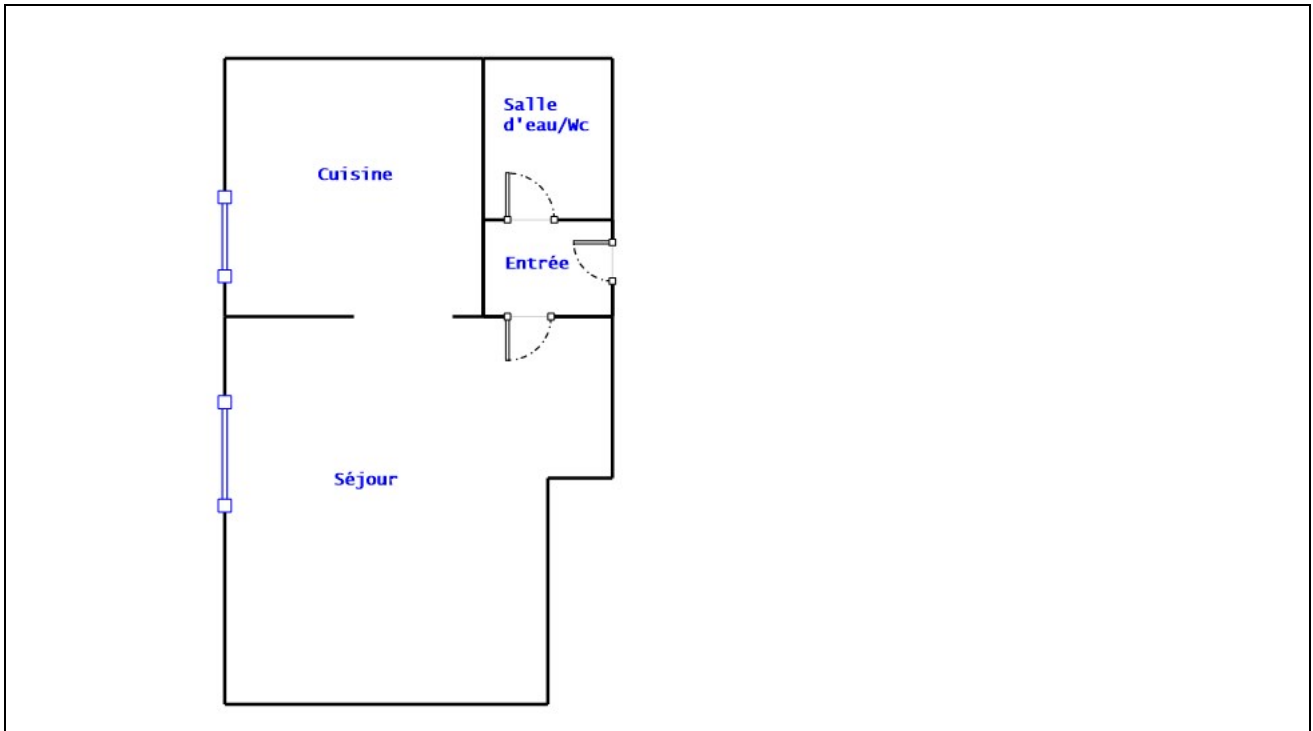
Annexe – Croquis de repérage

Etat Termite/Parasitaire	Il n'a pas été repéré d'indice d'infestation de termites.

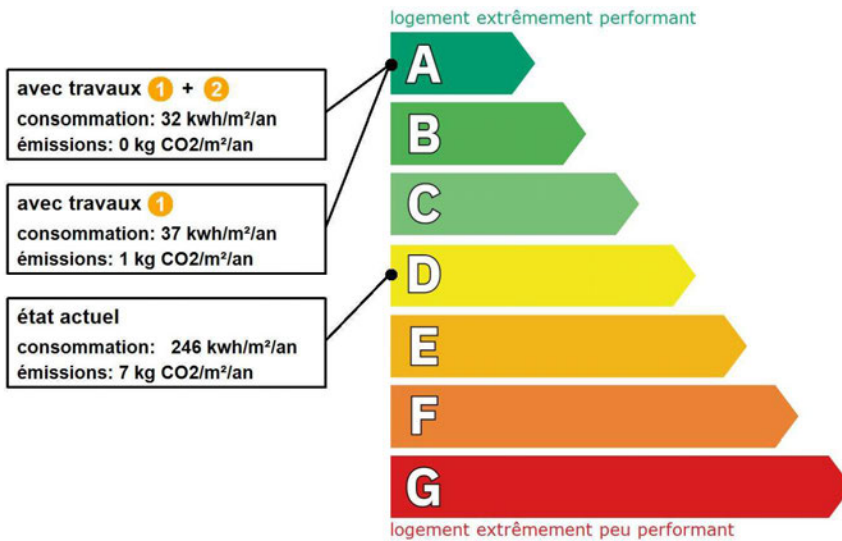
Évolution de la performance après travaux

Mur	Isolation des murs par l'intérieur. Avant d'isoler un mur, vérifier qu'il ne présente aucune trace d'humidité.	$R > 4,5 \text{ m}^2 \cdot \text{K}/\text{W}$
