## Certificat de surface habitable

Nature du bâtiment : <b>Appartement</b> Nombre de Pièces : <b>2</b> Etage : <b>RDC</b> Numéro de lot : Référence Cadastre : <b>BC - 250</b>	Adresse : <b>Villa Olympe 581 route de Grans 13300 SALON-DE-PROVENCE</b>  Propriété de: <span style="background-color: black; color: black;">[REDACTED]</span> Mission effectuée le : <b>26/06/2023</b> Date de l'ordre de mission : <b>26/06/2023</b> N° Dossier : <b>20036 C</b>
---	---

Ce document vous permet de savoir si votre logement est économe en énergie et préserve le climat. Il vous donne également des pistes pour améliorer ses performances et réduire vos factures. *Pour en savoir plus : [www.ecologie.gouv.fr/diagnostic-performance-energetique-dpe](http://www.ecologie.gouv.fr/diagnostic-performance-energetique-dpe)*

adresse : **581 route de Grans, 13300 SALON-DE-PROVENCE / étage: RDC**  
type de bien : Appartement  
année de construction : 1947  
surface habitable : **38,3 m<sup>2</sup>**  
propriétaire :  
adresse :

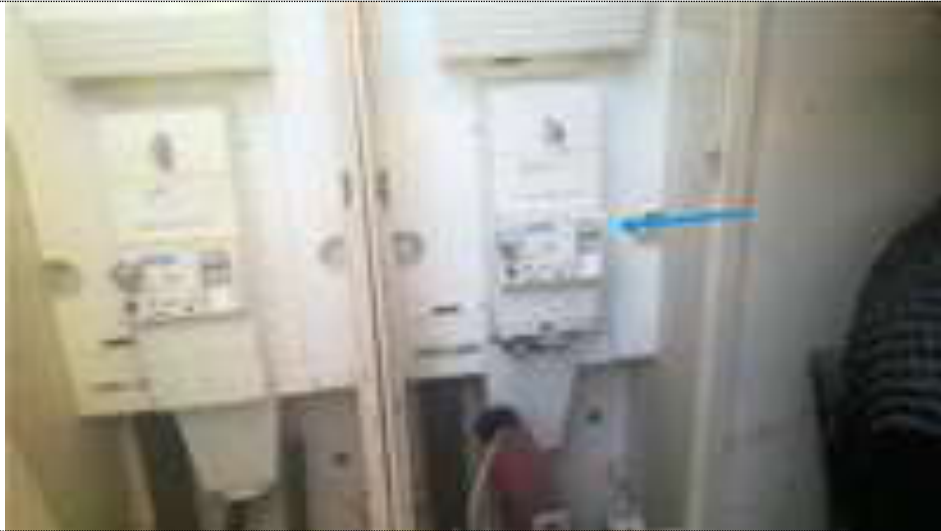
**Point de contrôle N° B.2.3.1 h)**

<u>Description :</u>	Au moins un dispositif de protection différentielle ne fonctionne pas pour son seuil de déclenchement.
<u>Observation(s) :</u>	Faire remplacer le disjoncteur différentiel par le fournisseur d'électricité.
<u>Localisation :</u>	Extérieur

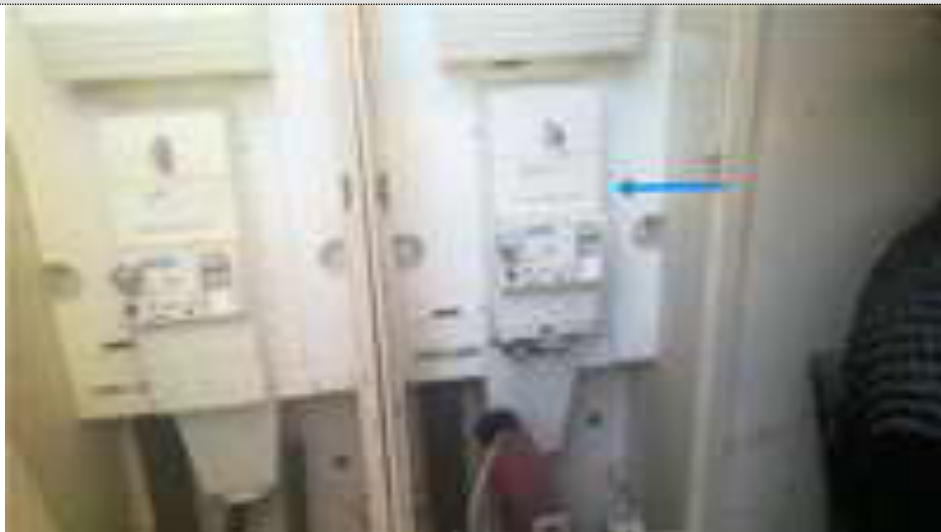
**Point de contrôle N° B.2.3.1 i)**

<u>Description :</u>	La manoeuvre du bouton test du (des) dispositif(s) de protection différentielle n'entraîne pas (son) leur déclenchement.
<u>Observation(s) :</u>	Faire remplacer le disjoncteur différentiel par le fournisseur d'électricité.
<u>Localisation :</u>	Extérieur

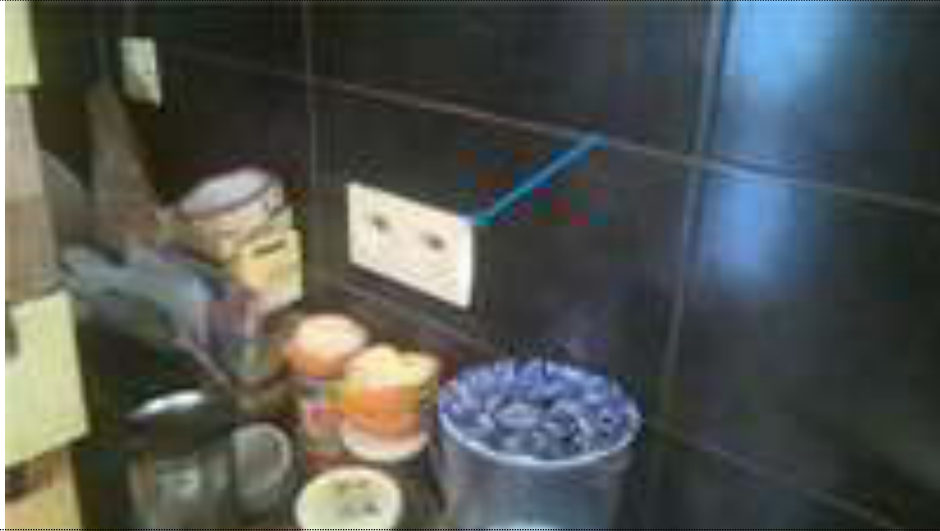
Point de contrôle N° B.3.3.6 a2)

Description : Au moins un socle de prise de courant comporte une broche de terre non reliée à la terre.

Observation(s) (Anomalie compensée par le point de contrôle B.3.3.6.1)

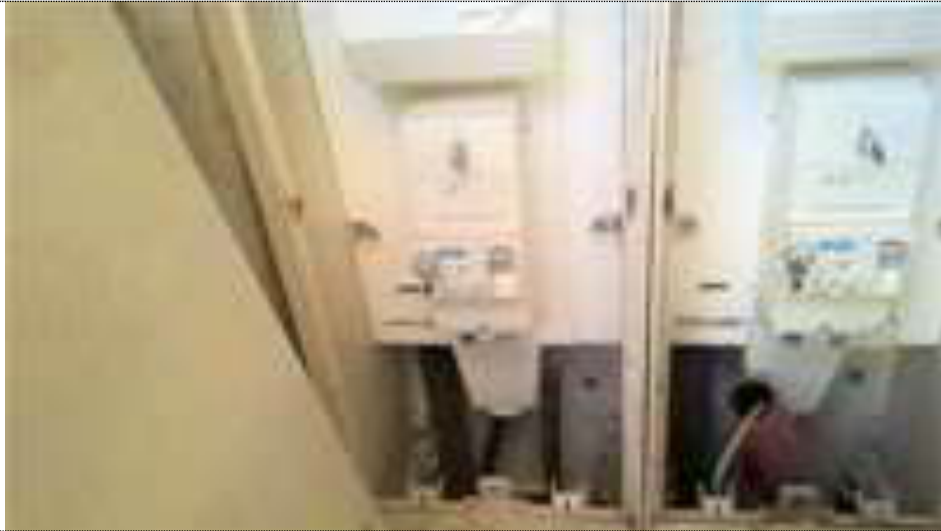
**Point de contrôle N° B.2.3.1 h)**

<u>Description :</u>	Au moins un dispositif de protection différentielle ne fonctionne pas pour son seuil de déclenchement.
<u>Observation(s) :</u>	Faire remplacer le disjoncteur différentiel par le fournisseur d'électricité.
<u>Localisation :</u>	Extérieur

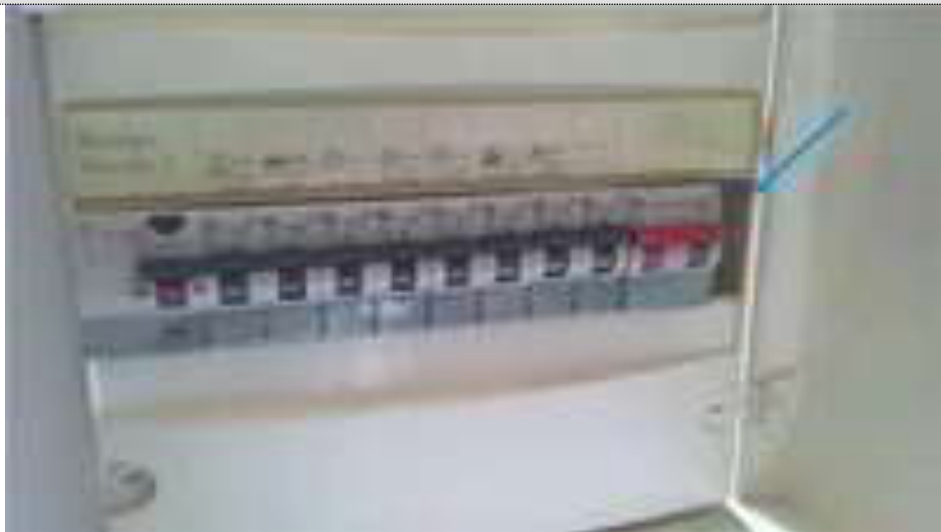
**Point de contrôle N° B.7.3 a)**

<u>Description :</u>	L'ENVELOPPE d'au moins un matériel est manquante ou détériorée.
<u>Observation(s) :</u>	Installer une ou des protections physiques (boîtier), afin d'éliminer tout risque de contact.
<u>Localisation :</u>	Entrée/Séjour/Cuisine

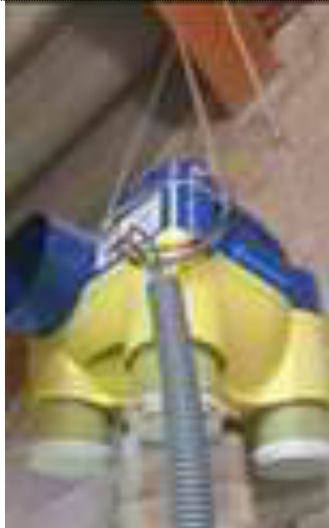
Point de contrôle N° B.8.3 e)

<u>Description :</u>	Au moins un CONDUCTEUR isolé n'est pas placé sur toute sa longueur dans un conduit, une goulotte, une plinthe ou une huisserie, en matière isolante ou métallique, jusqu'à sa pénétration dans le MATERIEL ELECTRIQUE qu'il alimente.
<u>Observation(s)</u>	Installer une ou plusieurs goulotte(s) de protection afin d'éviter tout risque de contact.
<u>Localisation :</u>	Combles perdus

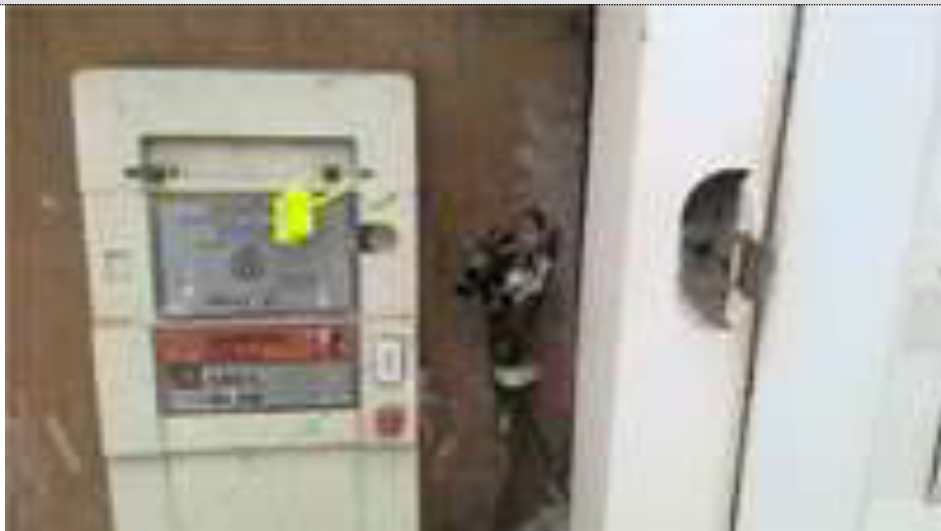
### Point de contrôle N° B.7.3 d)

<u>Description :</u>	L'installation électrique comporte au moins une CONNEXION avec une partie active nue sous tension accessible.
<u>Observation(s)</u>	Installer une ou des protections physiques afin d'éliminer tout risque de contact.
<u>Localisation :</u>	Palier

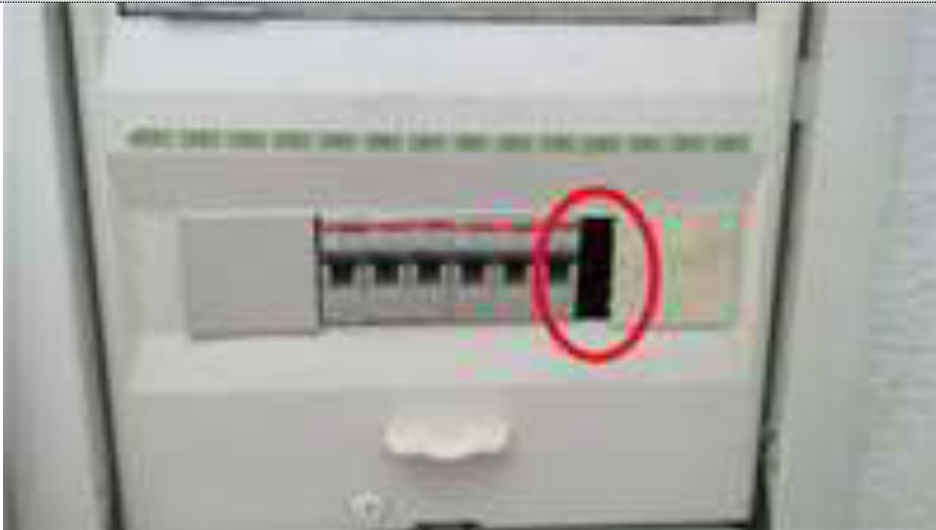
Point de contrôle N° B.7.3 e)

<u>Description :</u>	L'installation électrique comporte au moins un dispositif de protection avec une partie active nue sous tension accessible.
<u>Observation(s)</u>	Installer une ou des protections physiques afin d'éliminer tout risque de contact.
<u>Localisation :</u>	Palier
