# Résumé de l'expertise n° 2203-0228-FB

Adresse : ..... **2,4 et 6 rue Saint Victoret - 1,3 et 5 rue Saint Jaume - 4 rue Coutellerie (22)**

# Rapport de mission de repérage des matériaux et produits contenant de l'amiante pour l'établissement du constat établi à l'occasion de la vente d'un immeuble bâti (listes A et B de l'annexe 13-9 du Code de la Santé publique)

Numéro de dossier : 2203-0228-FB  
Date du repérage : 09/03/2022

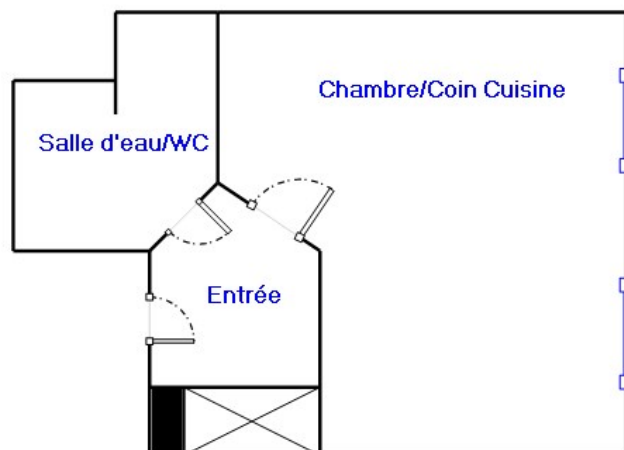
## 7.1 - Annexe - Schéma de repérage

**1.1. Dans le cadre de mission décrit à l'article 3.2, il n'a pas été repéré de matériaux ou produits contenant de l'amiante.**

2ème étage

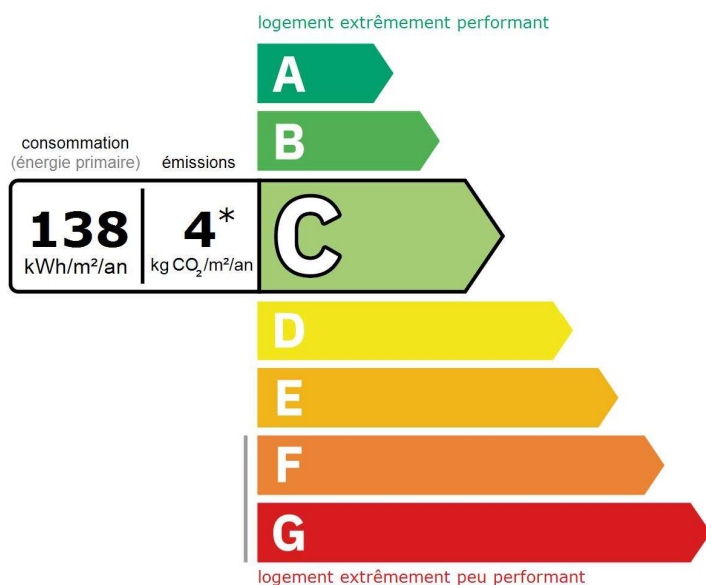
## Performance énergétique et climatique

Le niveau de consommation énergétique dépend de l'isolation du logement et de la performance des équipements. Pour l'améliorer, voir pages 4 à 6

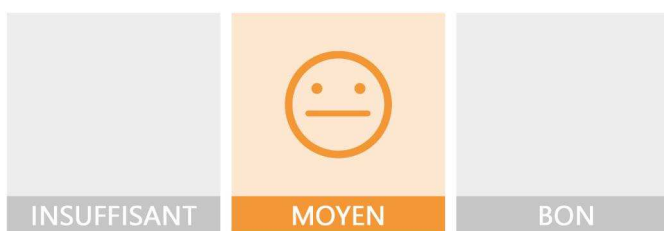
## Confort d'été (hors climatisation)\*

\*Le niveau de confort d'été présenté ici s'appuie uniquement sur les caractéristiques de votre logement (la localisation n'est pas prise en compte).
