Dossier Technique Immobilier

Numéro de dossier : 44
Date du repérage : 06/02/2025

Département : ... **Bouches-du-Rhône**
Adresse : **35 cours Franklin Roosevelt**
Commune : **13001 MARSEILLE 01 (France)**
Section cadastrale 806 Section B 124,
Parcelle(s) n° 806 0B 124

Résumé de l'expertise

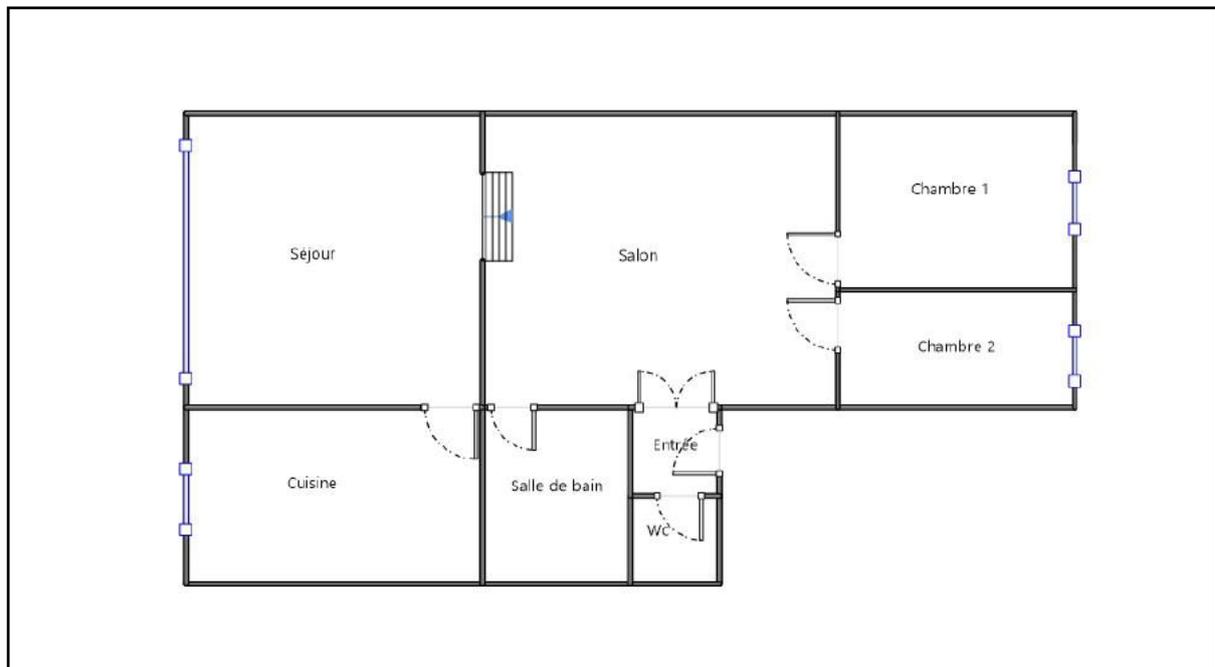
Localisation des mesures sur croquis de repérage

-	C	Fenêtre extérieure (F1)	pvc		Non mesurée	-		NM	Absence de revêtement
-	C	Huisserie Fenêtre extérieure (F1)	pvc		Non mesurée	-		NM	Absence de revêtement
73	C	Volet intérieur	bois	Peinture	partie basse (< 1 m)	0		0	
74					partie haute (> 1 m)	0			
75	C	Volet extérieur	bois	Peinture	partie basse (< 1 m)	0		0	
76					partie haute (> 1 m)	0			
77					mesure 3 (> 1 m)	0			
78		Plafond	plâtre	Peinture	mesure 1	0		0	
79					mesure 2	0			
91	C	Volet extérieur	bois	Peinture	partie basse (< 1 m)	2	Dégradé (Ecaillage)	3	
92					partie basse (< 1 m)	2

Du fait de la présence de revêtements contenant du plomb au-delà des seuils en vigueur et de la nature des dégradations constatées (dégradé) sur certaines unités de diagnostic et en application de l'article L. 1334-9 du code de la santé publique, le propriétaire du bien, objet de ce constat, doit effectuer les travaux appropriés pour supprimer l'exposition au plomb, tout en garantissant la sécurité des occupants. Il doit également transmettre une copie complète du constat, annexes comprises, aux occupants de l'immeuble ou de la partie d'immeuble concernée et à toute personne amenée à effectuer des travaux dans cet immeuble ou la partie d'immeuble concernée.
