# Dossier Technique Immobilier

Numéro de dossier : 2508-2258-AU  
Date du repérage : 27/08/2025

Adresse : .....**3 rue Gourjon**

Commune : .....**13002 MARSEILLE 02 (France)**  
**Section cadastrale C, Parcelle(s) n° 45**

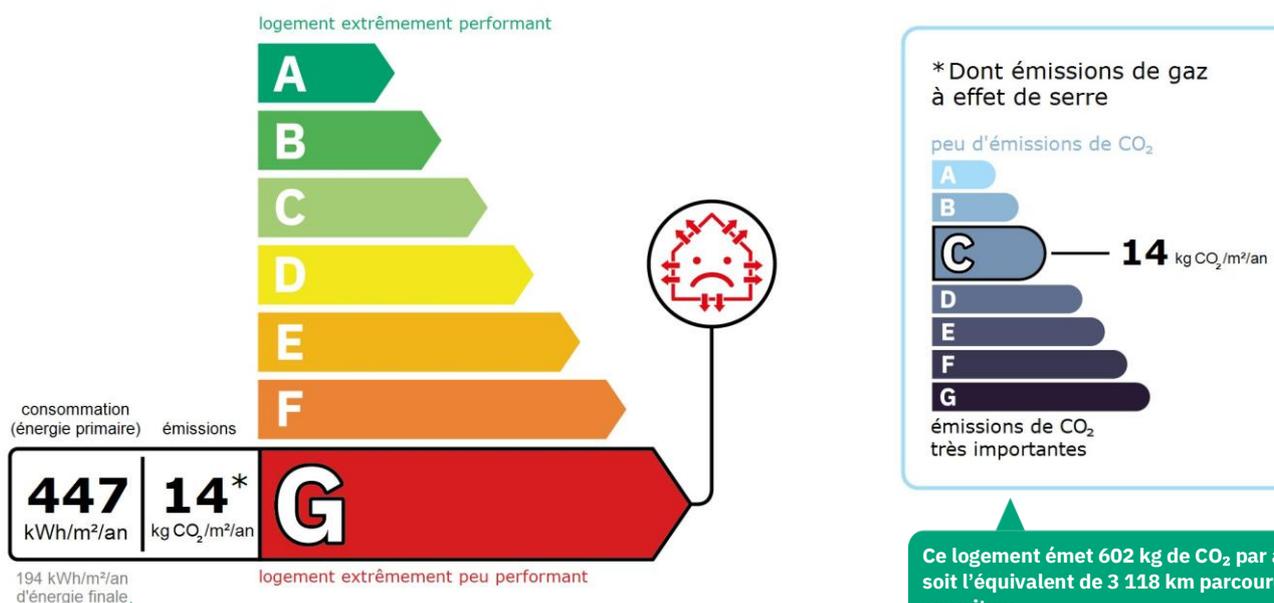
## Performance énergétique et climatique

Le niveau de consommation énergétique dépend de l'isolation du logement et de la performance des équipements. Pour l'améliorer, voir pages 4 à 6

Ce logement émet 602 kg de CO<sub>2</sub> par an, soit l'équivalent de 3 118 km parcourus en voiture.

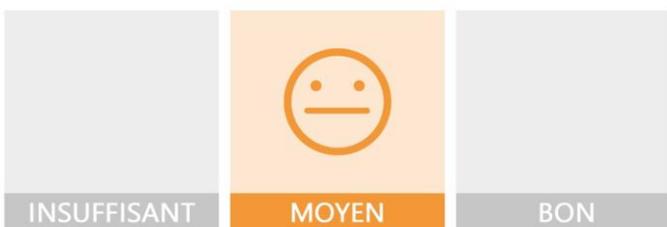
### Confort d'été (hors climatisation)\*

Les caractéristiques de votre logement améliorent le confort d'été :
