# ETAT DES RISQUES ET POLLUTIONS

4A ALLÉE CAROLINE 13009 MARSEILLE 09

7.1 - Annexe - Schéma de repérage

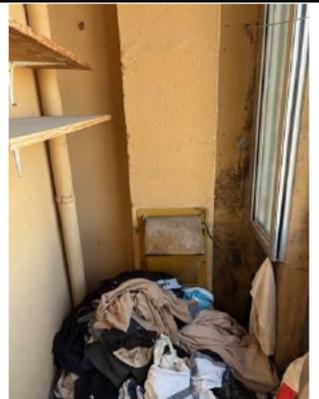
Localisation	Identifiant + Description	Conclusion (justification)	Etat de conservation** et préconisations**	Photo
4ème étage - Cellier	Identifiant: ZPSO-001 Description: Conduits Liste selon annexe.13-9 du CSP: B	Présence d'amiante (sur jugement de l'opérateur)	Matériau non dégradé  <b>Résultat EP**</b>  <b>Préconisation :</b> Il est recommandé de réaliser une évaluation périodique.

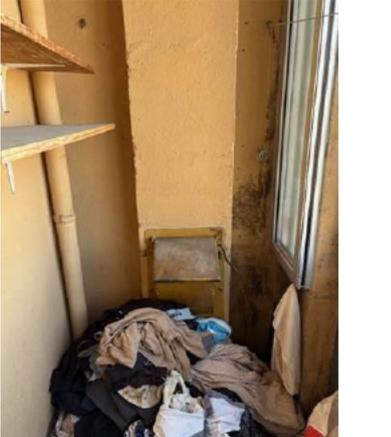
<p>Photo n° PhA001                  Localisation : 4ème étage - Cellier                  Ouvrage : Vide-ordures                  Partie d'ouvrage : Conduits                  Description : Conduits</p>
---	--
