Résumé de l'expertise n° 25/DIAG/0615

Adresse : 31 RUE DU REFUGE

Commune : 13002 MARSEILLE 02

1ER ETAGE, Lot numéro Non communiqué

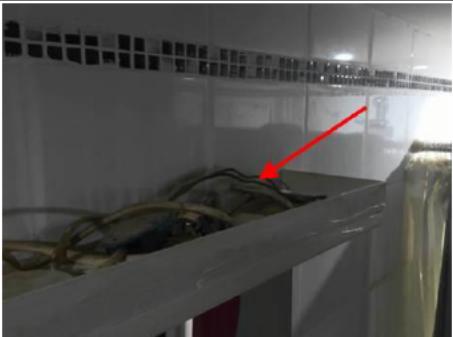
<p>Photo PhEle001 Libellé de l'anomalie : B7.3 d L'installation électrique comporte au moins une connexion avec une partie active nue sous tension accessible. Remarques : Présence de connexion de matériel électrique présentant des parties actives nues sous tension ; Faire intervenir un électricien qualifié afin de remplacer les matériels présentant des parties actives nues sous tension</p>

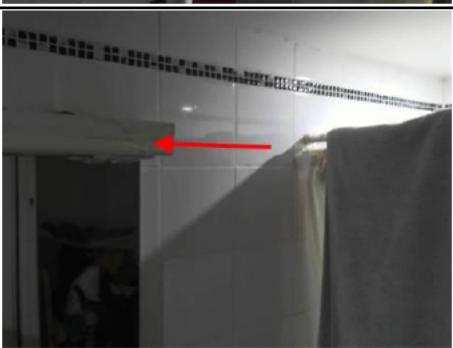
<p>Photo PhEle002 Libellé de l'anomalie : B6.3.1 a Local contenant une baignoire ou une douche : l'installation électrique ne répond pas aux prescriptions particulières appliquées à ce local (adéquation entre l'emplacement où est installé le matériel électrique et les caractéristiques de ce dernier – respect des règles de protection contre les chocs électriques liées aux zones). Remarques : Présence de matériel électrique inadapté placé en zone 2 d'un local contenant une douche ou une baignoire ; Faire intervenir un électricien qualifié afin de supprimer le matériel électrique inadapté ou le remplacer par du matériel adapté</p>
