METAYER EXPERTISES
Diagnostics immobiliers - Scanner 3d

Nos Références : MET230386

Désignation du ou des bâtiments	
Localisation du ou des bâtiments :	
Département : ...	**Alpes-Maritimes**
Adresse :	**Le Val d'Or E, 6 Avenue Emile Ripert**
Commune :	**06300 NICE**
	Section cadastrale HW, Parcelle(s) n° 30
Désignation et situation du ou des lot(s) de copropriété :	**2° étage, Lot numéro 544 (appart.), 325 (cave), 461 (garage)**

Résumé de l'expertise n° MET230386

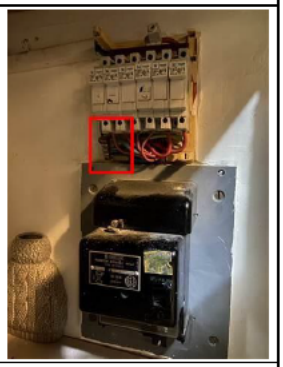
N° Article (1)	Libellé et localisation (*) des anomalies	N° Article (2)	Libellé des mesures compensatoires (3) correctement mises en œuvre	Photos
B3.3.6 a2	Au moins un socle de prise de courant comporte une broche de terre non reliée à la terre. Remarques : Mettre en place un dispositif différentiel 30mA en tête de l'installation (2ème étage - Séjour, 2ème étage - Chambre 1, 2ème étage - Chambre 2)			
B3.3.6 a3	Au moins un circuit (n'alimentant pas des socles de prises de courant) n'est pas relié à la terre.			
B4.3 c	Plusieurs circuits disposent d'un conducteur neutre commun dont les conducteurs ne sont pas correctement protégés contre les surintensités.

B8.3 e	Au moins un conducteur isolé n'est pas placé sur toute sa longueur dans un conduit, une goulotte ou une plinthe ou une huisserie, en matière isolante ou métallique, jusqu'à sa pénétration dans le matériel électrique qu'il alimente. Remarques : (2ème étage - Séjour)

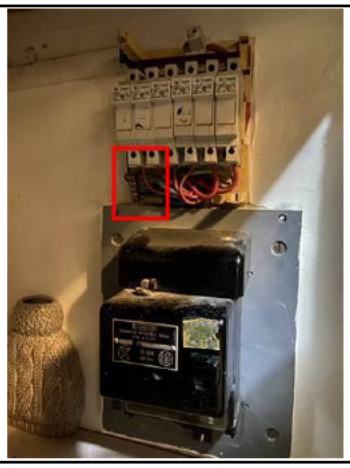
Photo PhEle001
Libellé de l'anomalie : B4.3 c Plusieurs circuits disposent d'un conducteur neutre commun dont les conducteurs ne sont pas correctement protégés contre les surintensités.
