PROCÈS VERBAL DESCRIPTIF

L'AN DEUX MILLE VINGT
ET LE DOUZE MARS

Nous nous sommes rendus ce jour aux environs de 10h45 sis Quartier Beaufort, lieudit ROUSSIER, 800 Route de Puyricard 13100 Aix-en-Provence où étant et en présence de Monsieur SILVA, gérant de la société de diagnostics immobiliers, de Monsieur SALA, gérant de la SARL ABC DELTA OUVERTURE et de Monsieur AHNOU, témoin, nous constatons ce qui suit

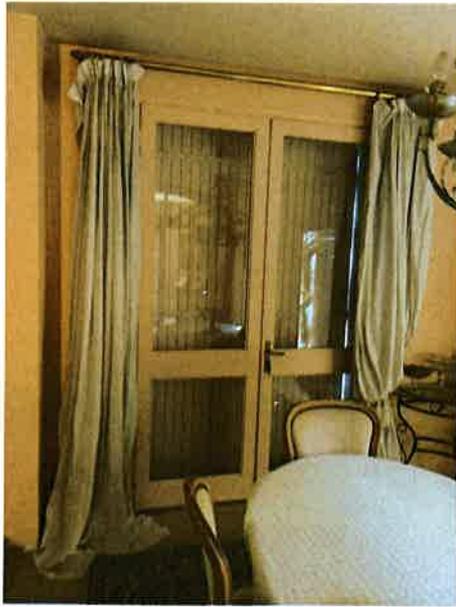
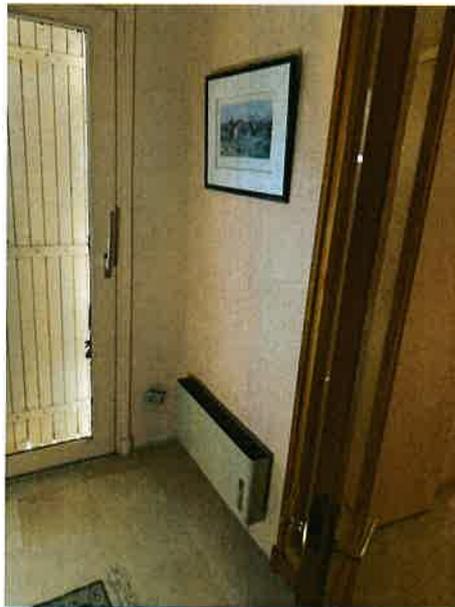
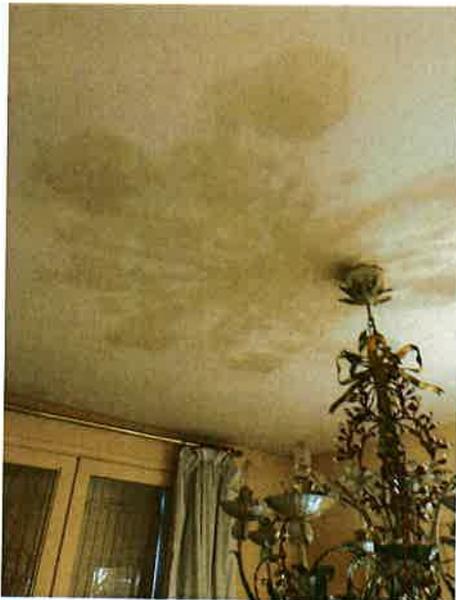
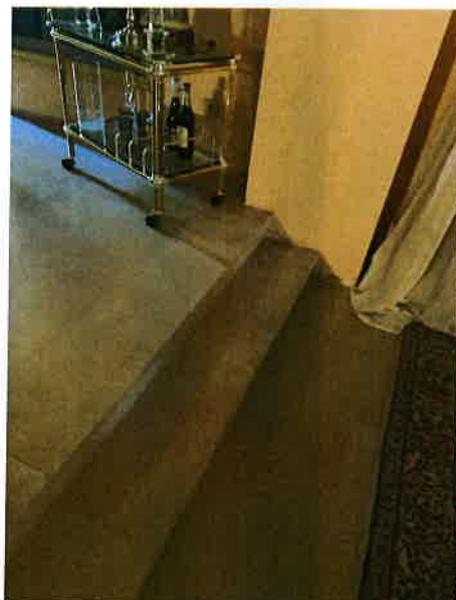
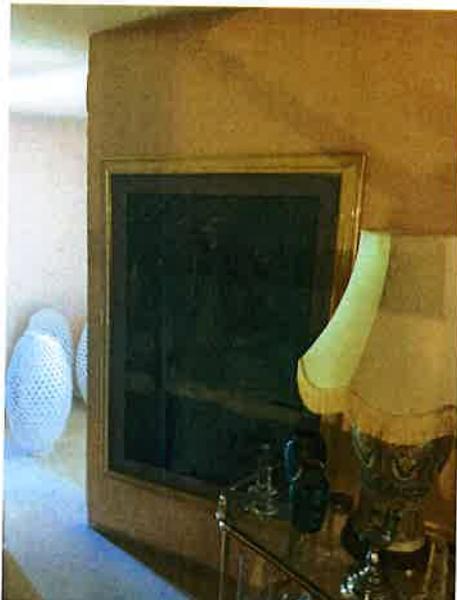
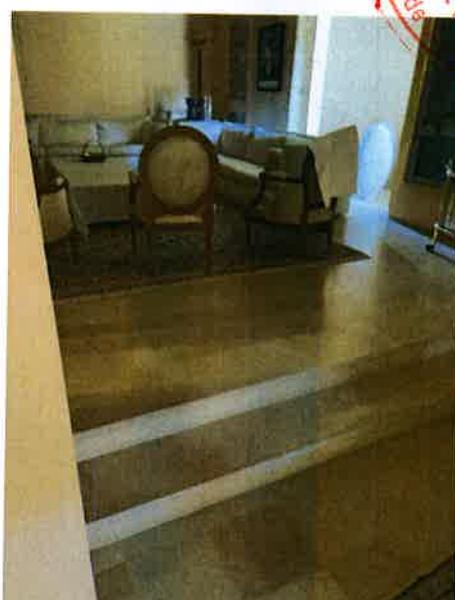
SALON 1

Nous relevons, également, que les blanchiments des voiles, eux sont en état d'usage et présentent des fissures, des craquelures, des déformations que nous prenons le soin de photographier.

Un pan mural s'est, lui, détérioré et nous relevons une grosse fissuration très visible. Le pan mural s'étant complètement détaché de son support.

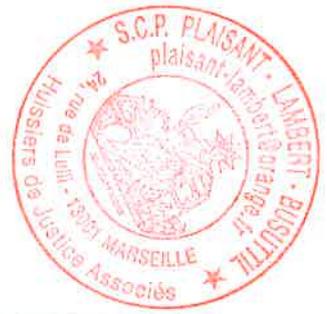
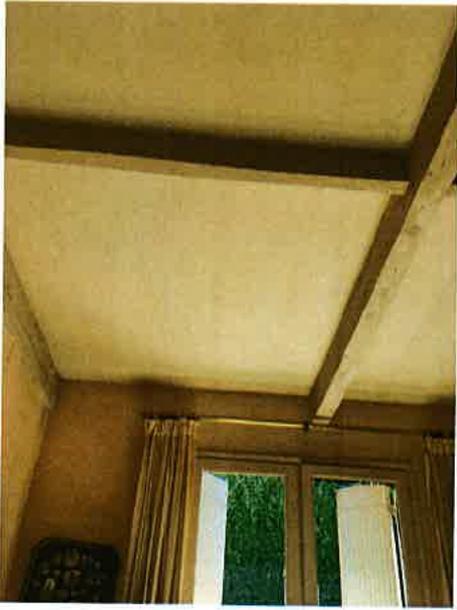
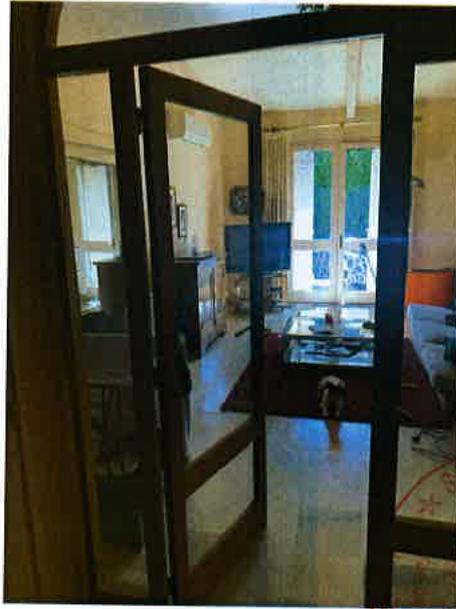
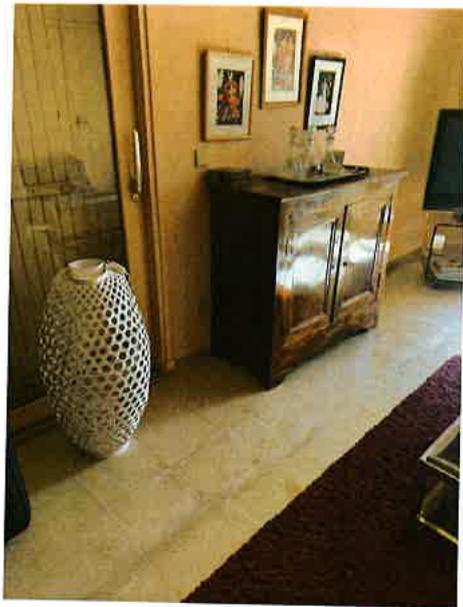
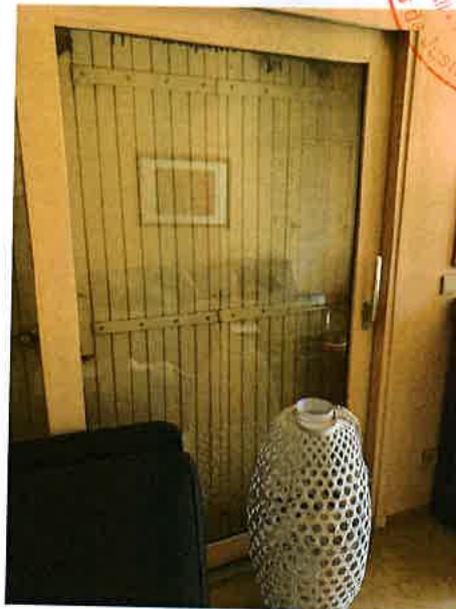
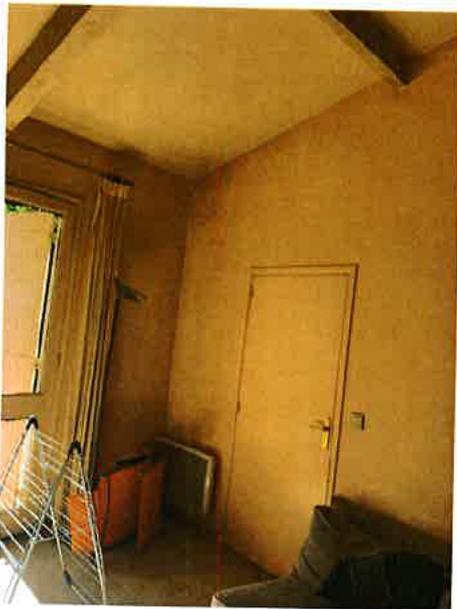
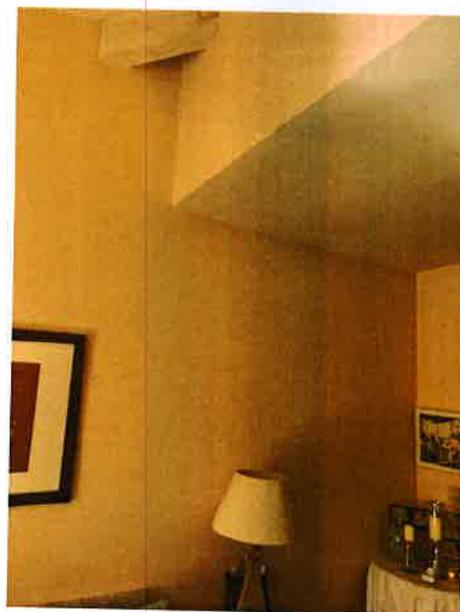
SALON 2

En ce qui concerne les revêtements muraux, nous relevons plusieurs fissures dont celles que nous avons pu constater dans la pièce voisine (salon n° 2), la fissuration étant traversante.

Des marquages sont visibles sur ce voile et nous pouvons noter quelques dégradations du revêtement qui s'est écaillé et délité en plusieurs points.

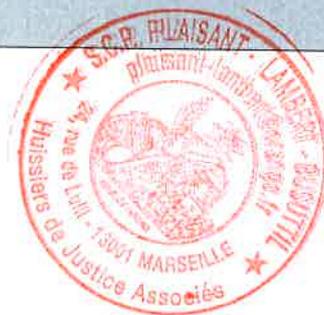
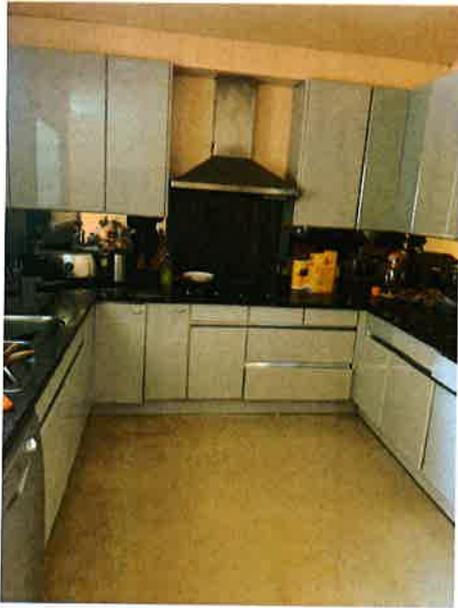
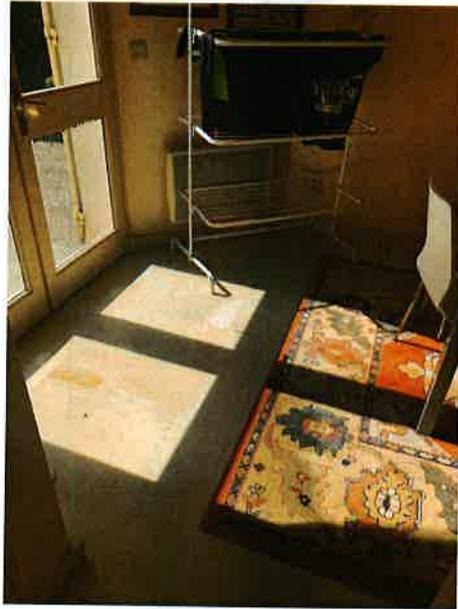
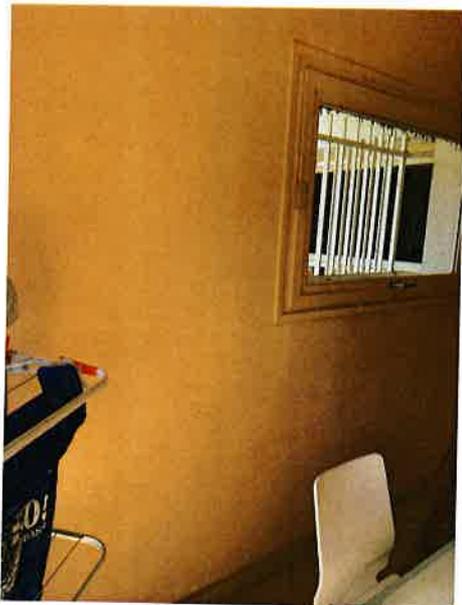
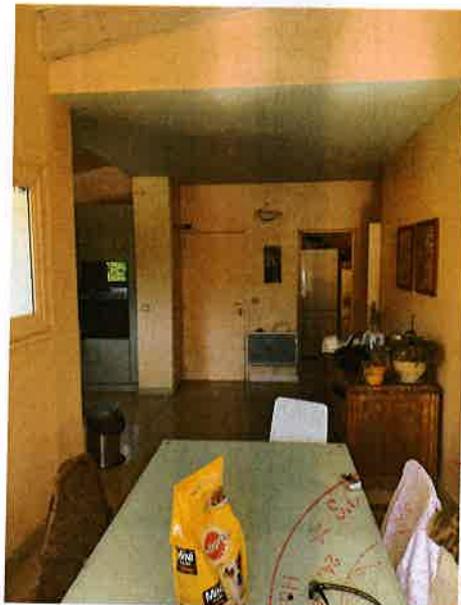
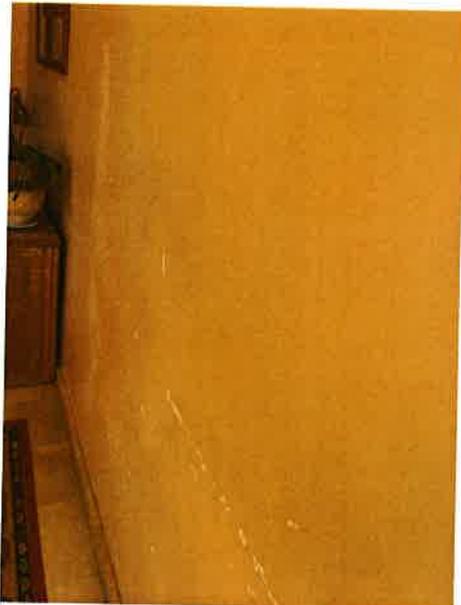
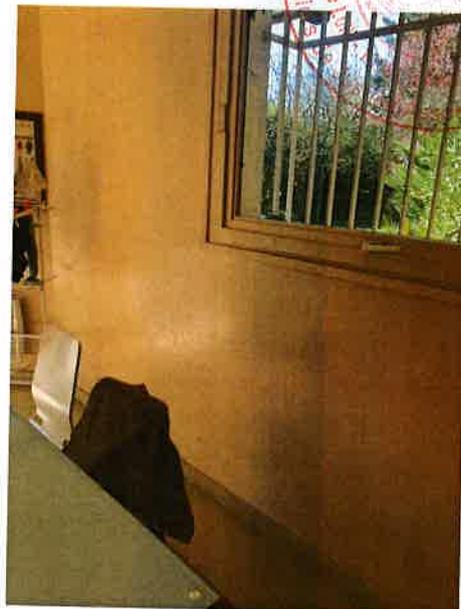
CUISINE

La pièce est équipée d'un plan de travail de couleur sombre de type marbre et sans dégradations particulières. Nous relevons l'ensemble des éléments type d'une cuisine tel qu'un évier en inox, une plaque de cuisson à 4 feux, une hotte aspirante ainsi que différents caissons de rangement équipant cette cuisine comme le montrent les photos annexées au présent.
