PROCES-VERBAL DESCRIPTIF

M'être transporté ces jour et heure sur le territoire de la commune de MARSEILLE (XIVème) - 2 place Léonard Dalmas aux fins de procéder à la description exact et détaillé du bien immobilier, objet de la présente procédure de saisie-immobilière et qui appartient à :

L'immeuble, objet de la présente saisie, consiste en une maison de ville élevée d'un étage sur rez-de-chaussée.

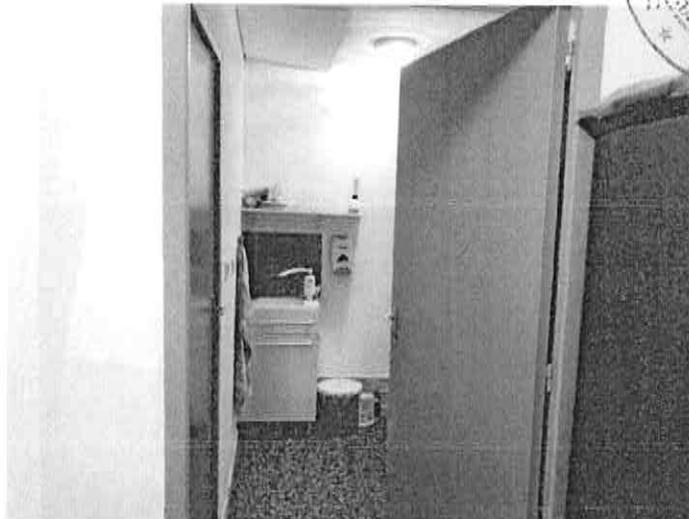
L'accès s'effectue depuis la pièce principale par une porte isoplane – Photo n°15.

Les murs sont en doublage de placoplâtre. Le plafond est recouvert de plaques collées et/ou de panneaux en placoplâtre. L'ensemble présente un aspect vétuste et défraîchi. Un panneau est mal fixé. En outre, d'importantes taches et traces d'infiltrations sont visibles en pied de mur.

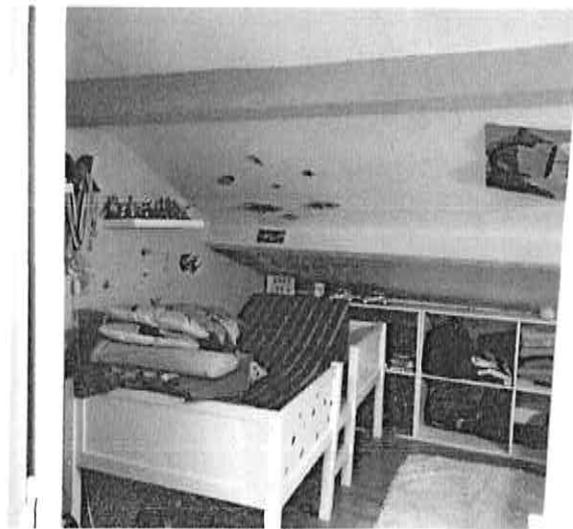
Photo n°45.

L'éclairage est assuré par un simple point électrique dont la réalisation est précaire.

Je note l'absence d'équipement de chauffage.

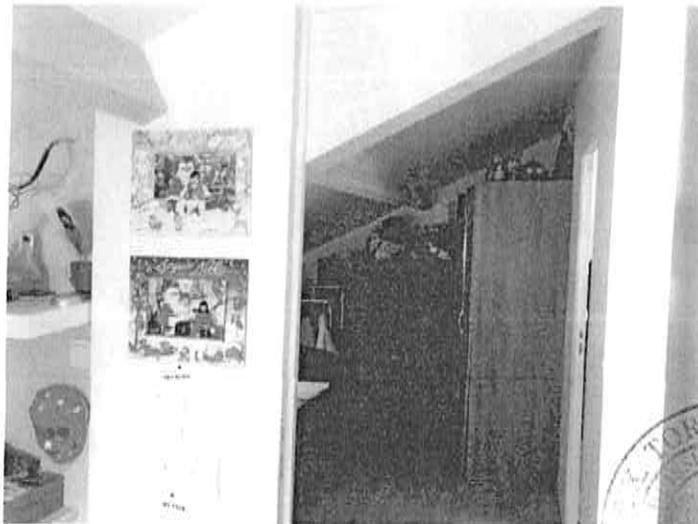
Photo n°47.

Cet espace est dépourvu d'équipement de chauffage.
