## **PROCES VERBAL DE DESCRIPTION**

## **PROCES VERBAL DE SUPERFICIE**

**L'AN DEUX MILLE VINGT ET UN ET LE LUNDI VINGT DEUX NOVEMBRE A PARTIR DE NEUF HEURES ET CINQUANTE MINUTES**

**Certifie m'être transportée, ce jour, sur la commune de LA SALLE LES ALPES (05240), 7 Allée des Peytavines, Hameau de Villeneuve – à l'effet de procéder à la description exacte et détaillée des biens qui y sont situés et qui appartiennent au débiteur, [REDACTED] au capital de 220.000 € immatriculée au Registre du Commerce et des Sociétés de GAP sous le numéro 482 404 092 ayant son siège social 7 Allée des Peytavines, Hameau de Villeneuve selon acte authentique reçu par Maître Alain VINCENT, Notaire à MEYLAN, en date du 24 novembre 2006, publié au bureau de Service de publicité foncière de GAP, le 22 janvier 2007, Volume 2007 P772.**

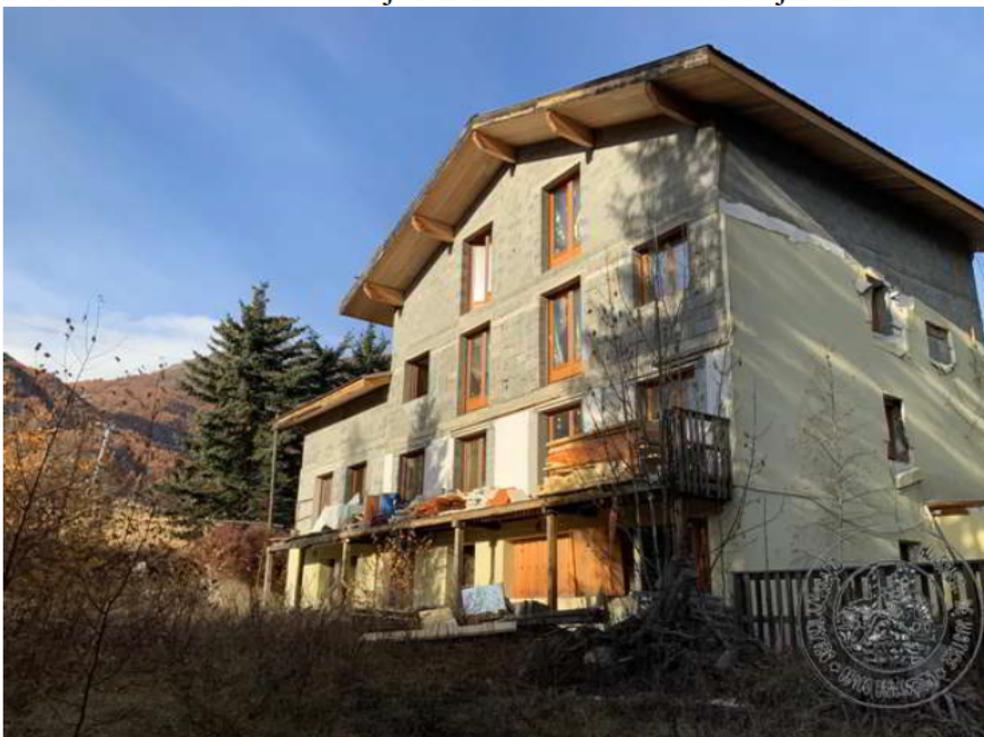
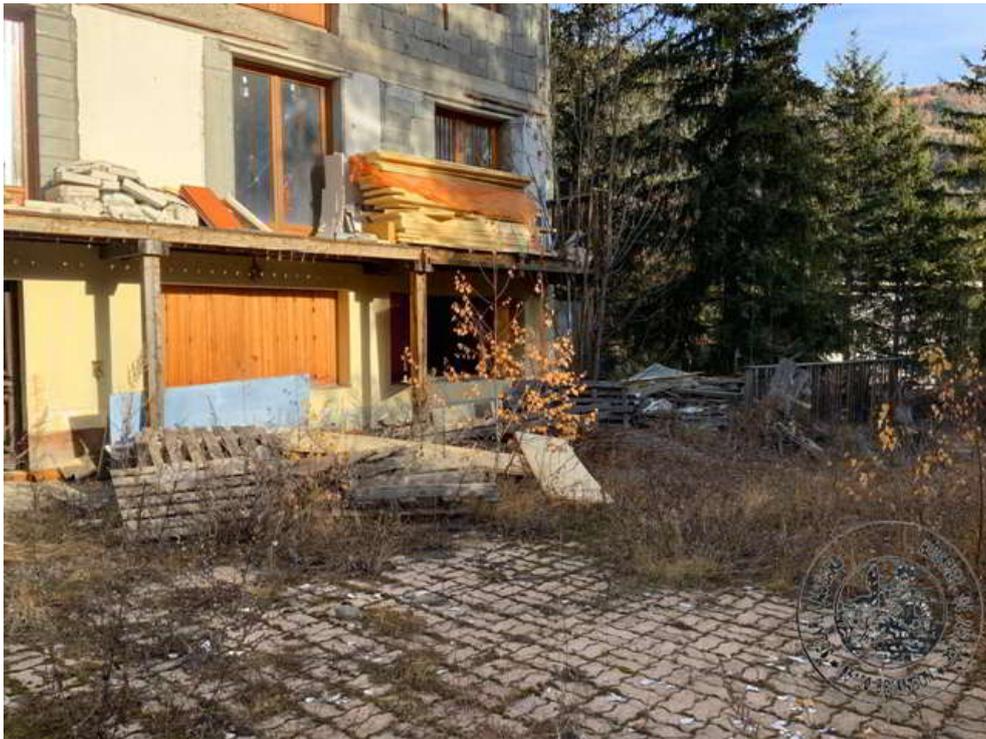
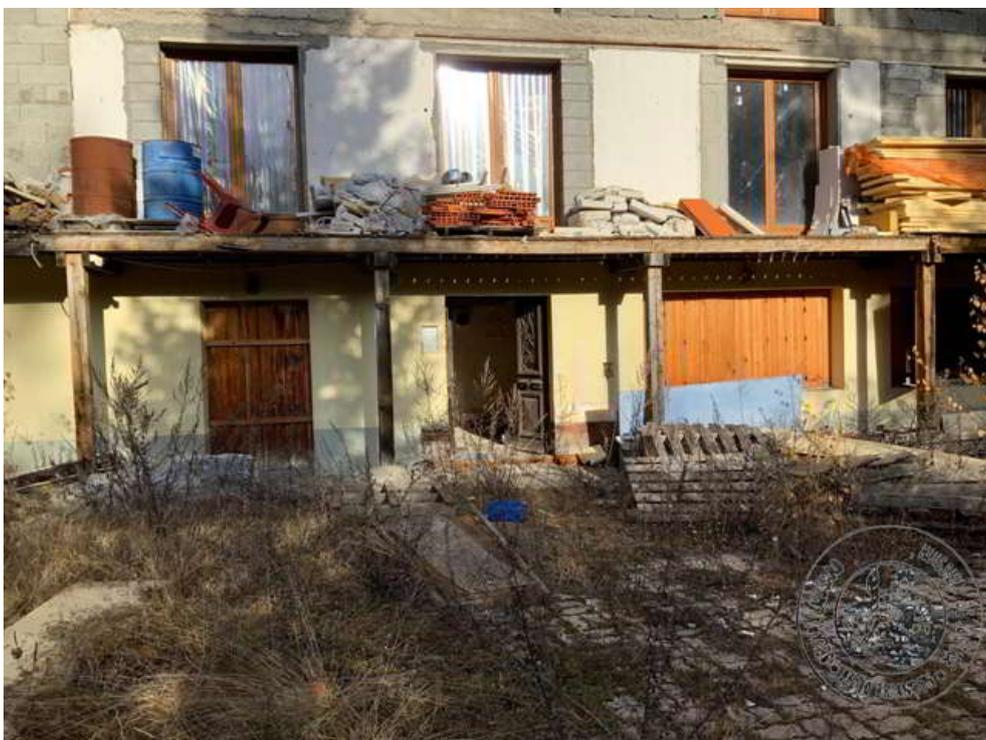
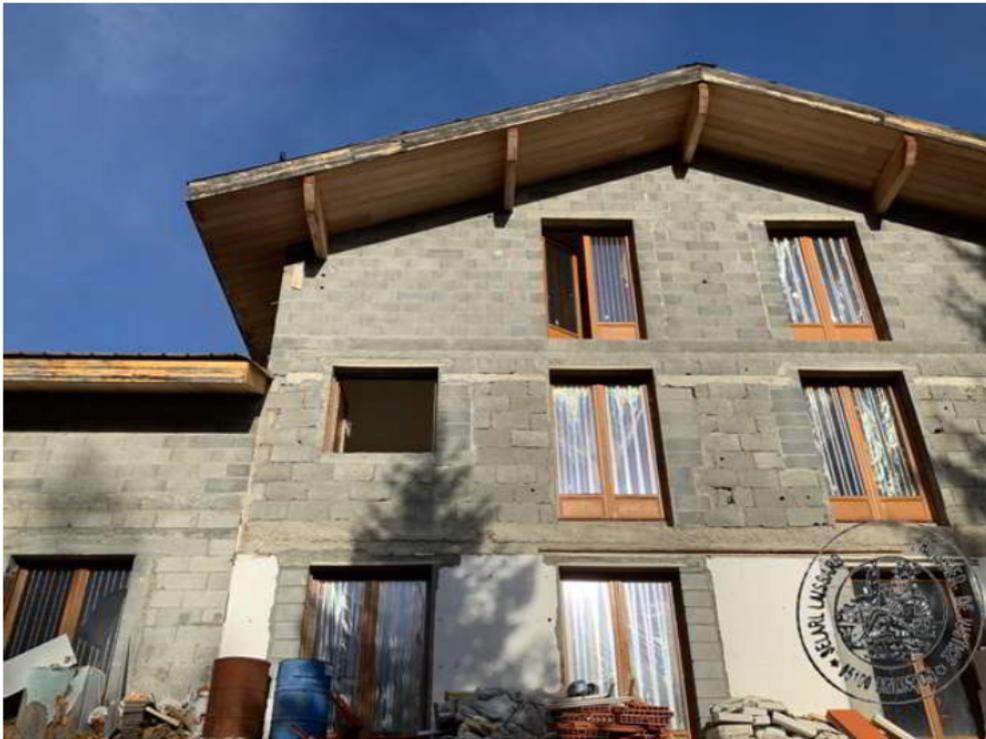
Le bien immobilier semble avoir été rehaussé. Les façades sont dépourvues d'enduit : les agglomérés sont visibles. Les huisseries des étages sont récentes. Au niveau de la façade avant se trouve un vestige de balcon.

De nombreux matériaux de chantier jonchent le balcon et le sol du jardin.

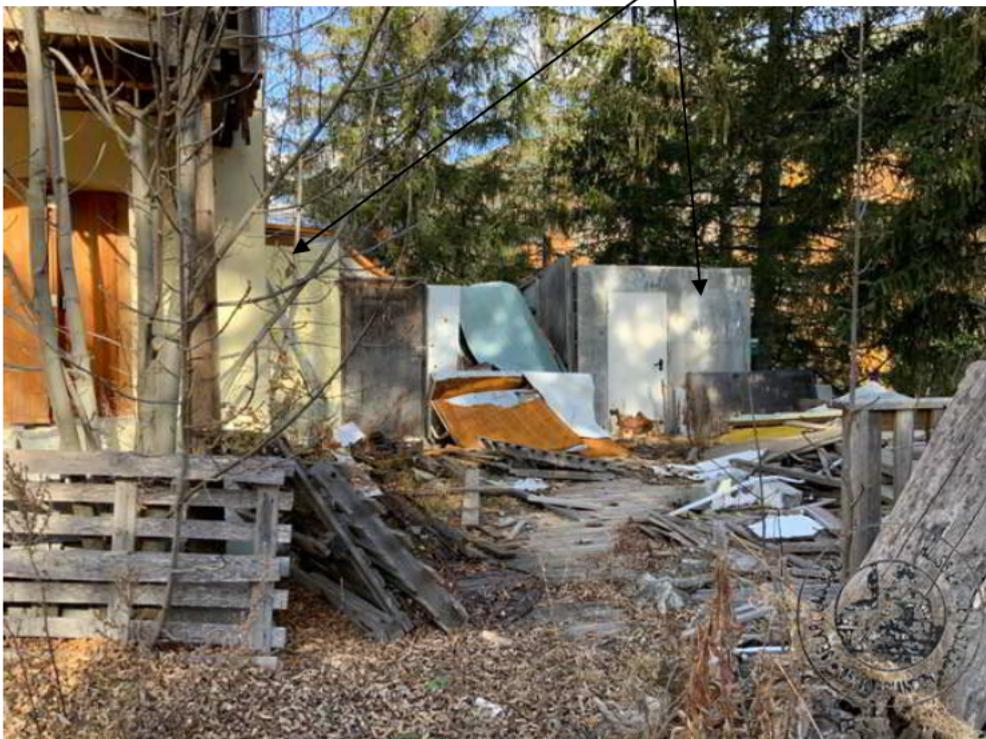
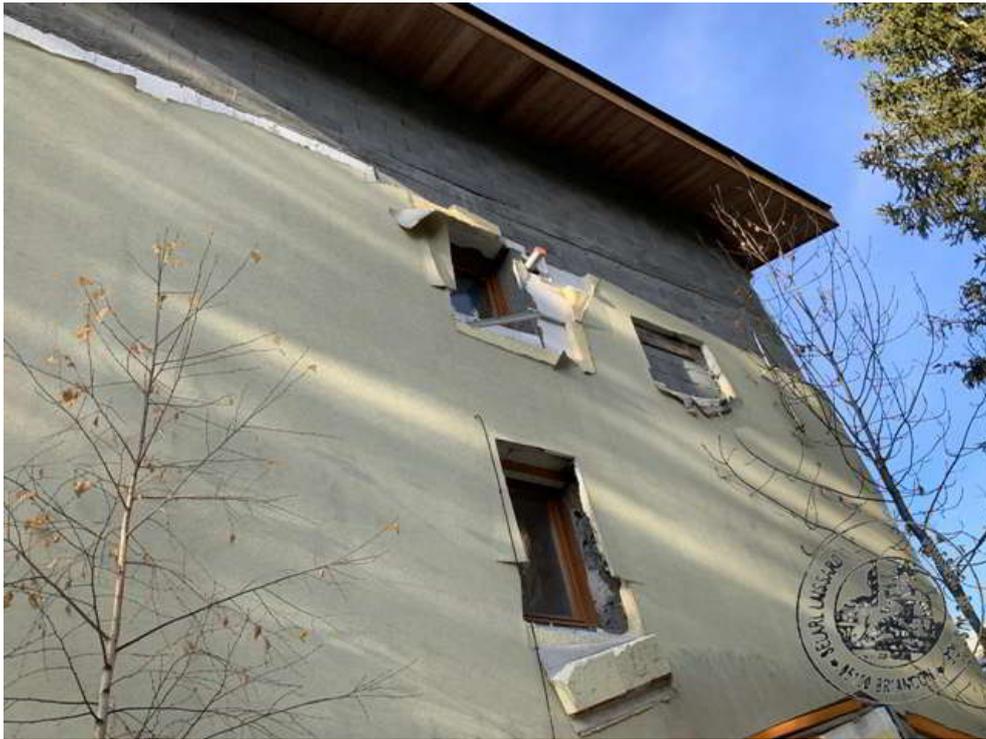
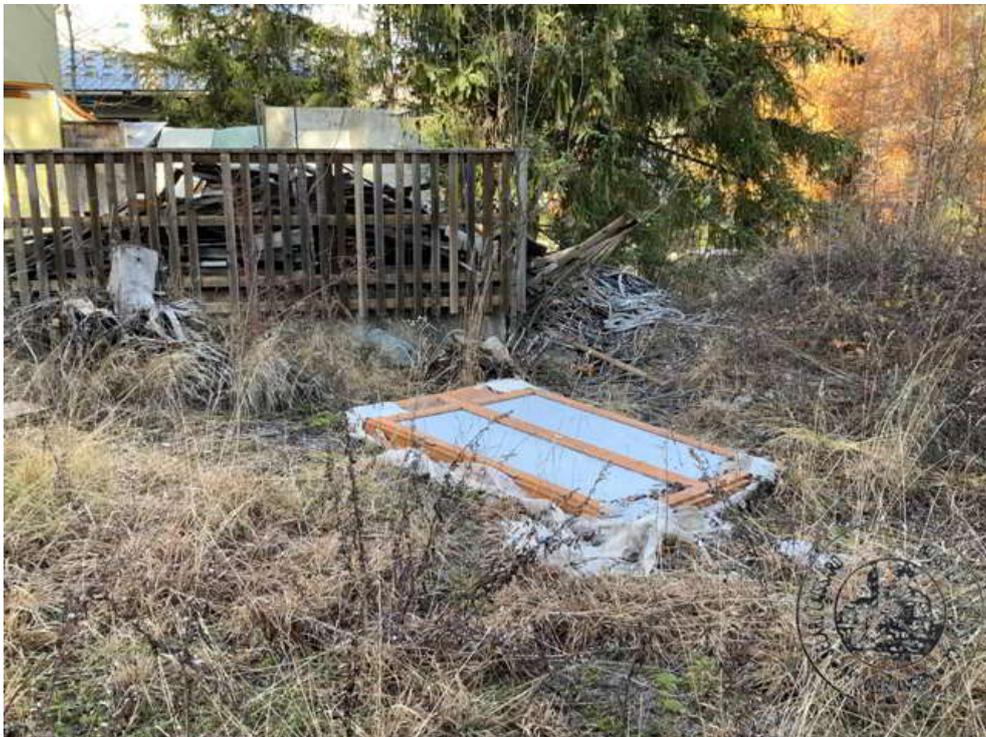
Dans le jardin je constate la présence de deux cagibis fermés à clés.

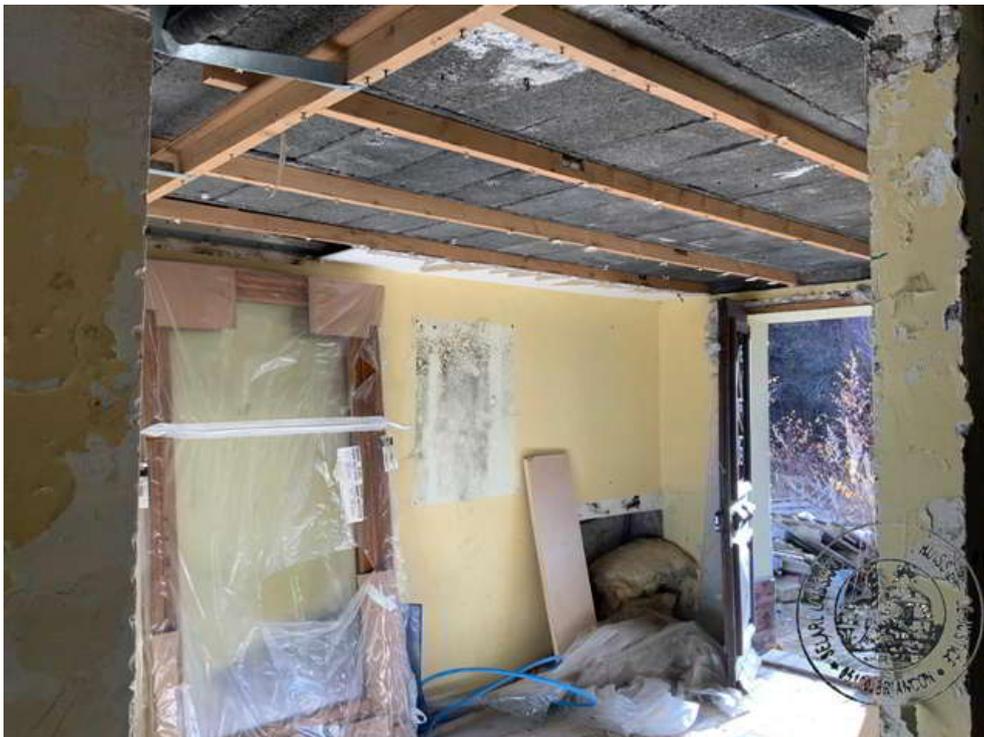
Photographie n°14.

Le sol est revêtu d'un carrelage ancien. Les murs présentent des traces d'humidité et des trous. Le plafond est en aggloméré. Des gravats et matériaux de chantier jonchent le sol.

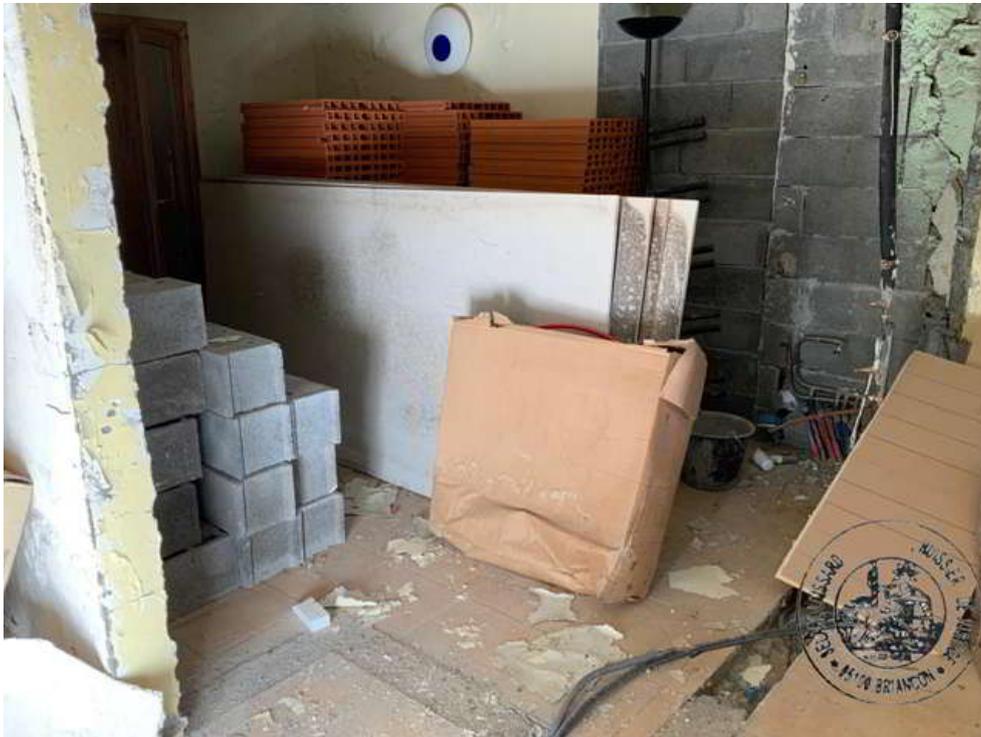
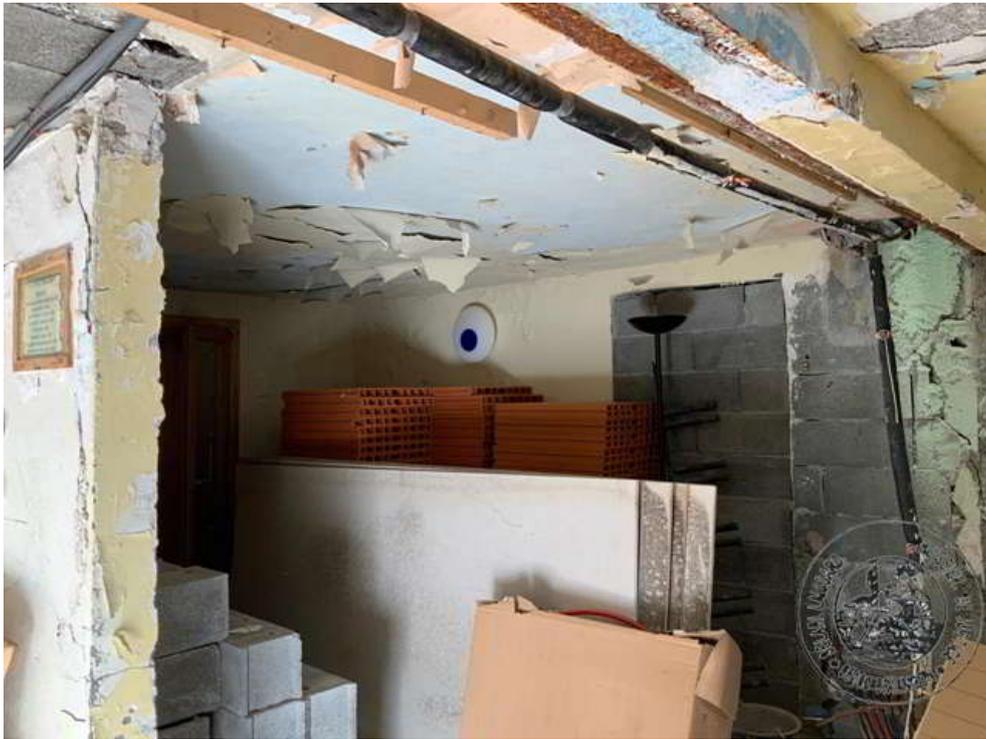
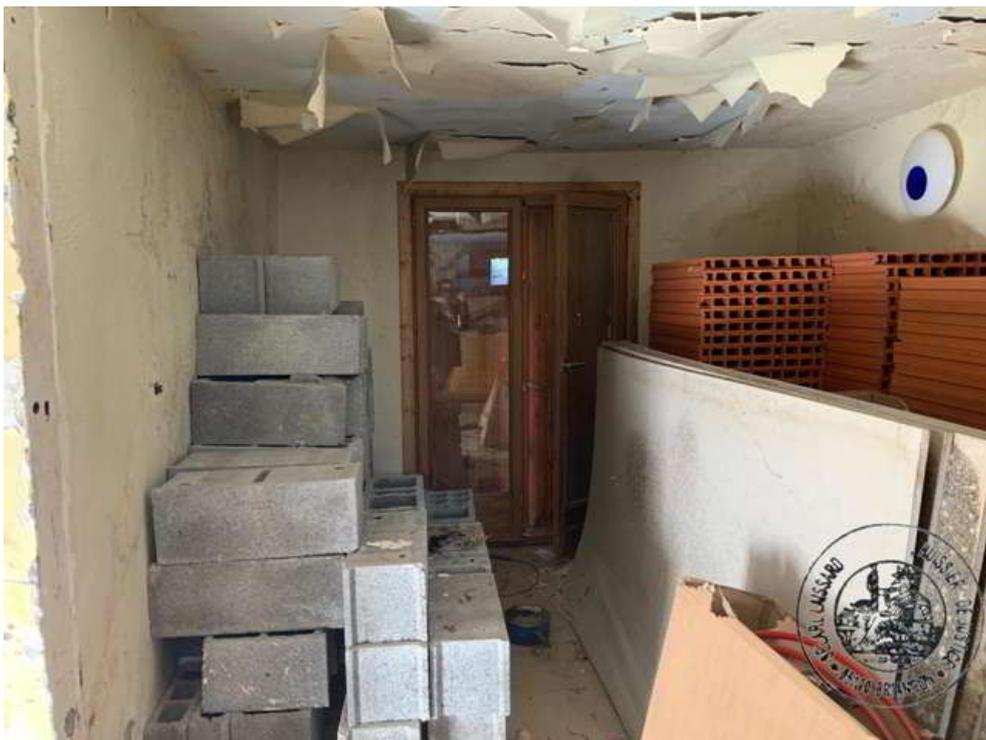
Cette pièce est séparée de l'entrée par une cloison et encombrée de matériaux de chantier.

La peinture du plafond est défraîchie et s'écaille. Les murs sont pour partie en peinture et pour partie en agglomérés.

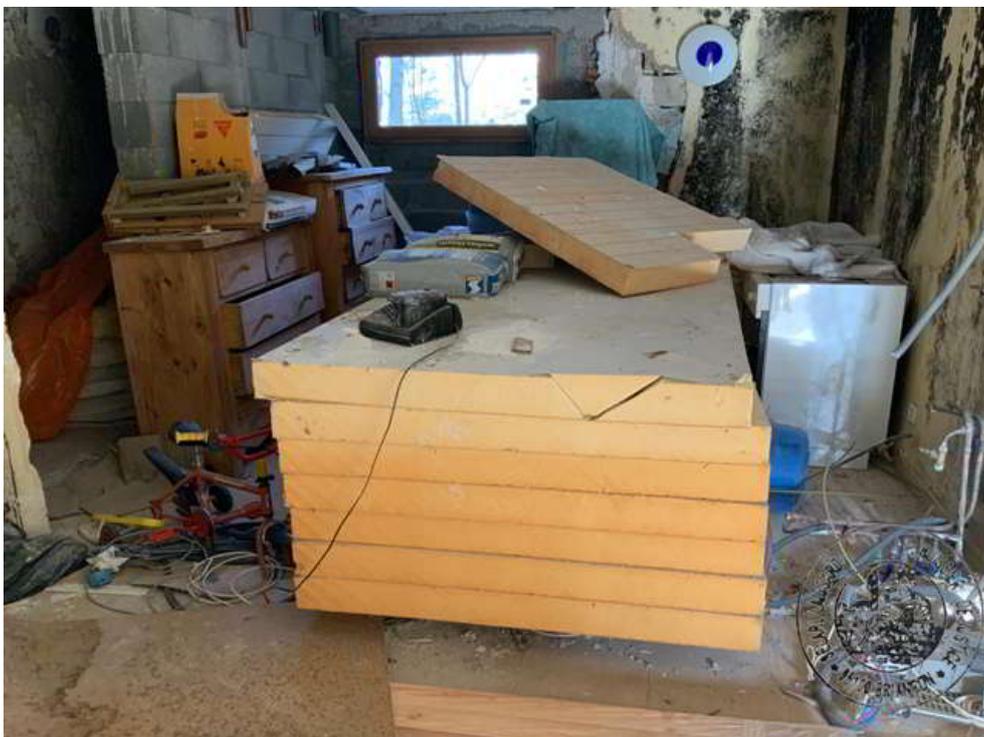
Photographie n°19.

Cette pièce est encombrée de matériaux de chantier et de meubles.  
Le revêtement mural et du plafond est défraîchi et moisi.  
Cette pièce est équipée d'une lucarne donnant sur l'arrière.

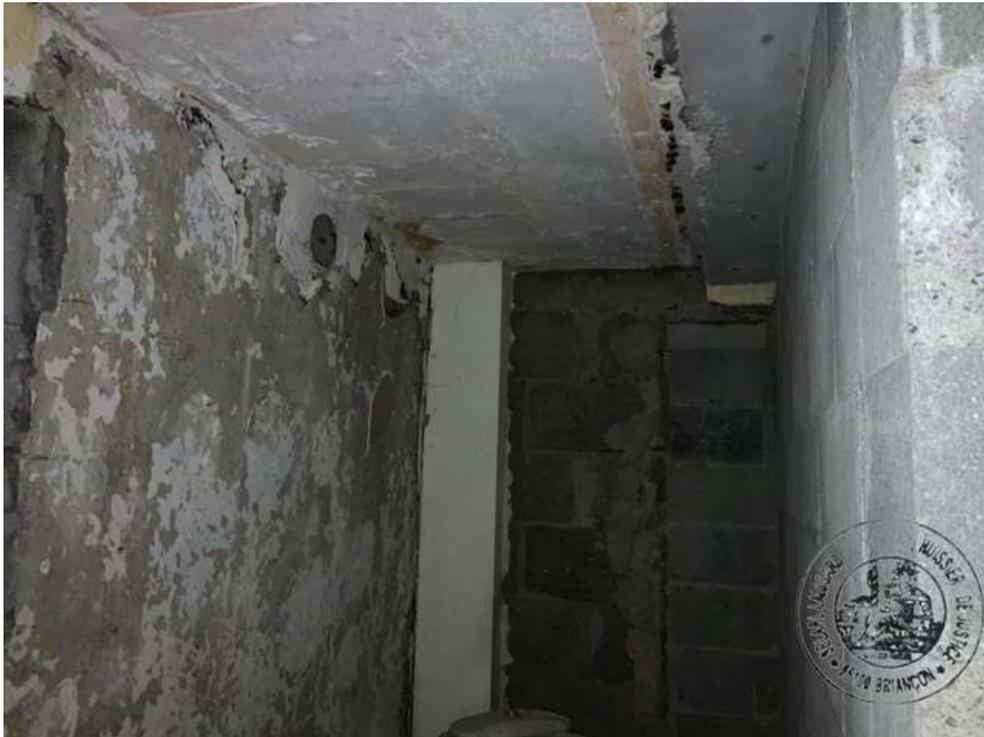
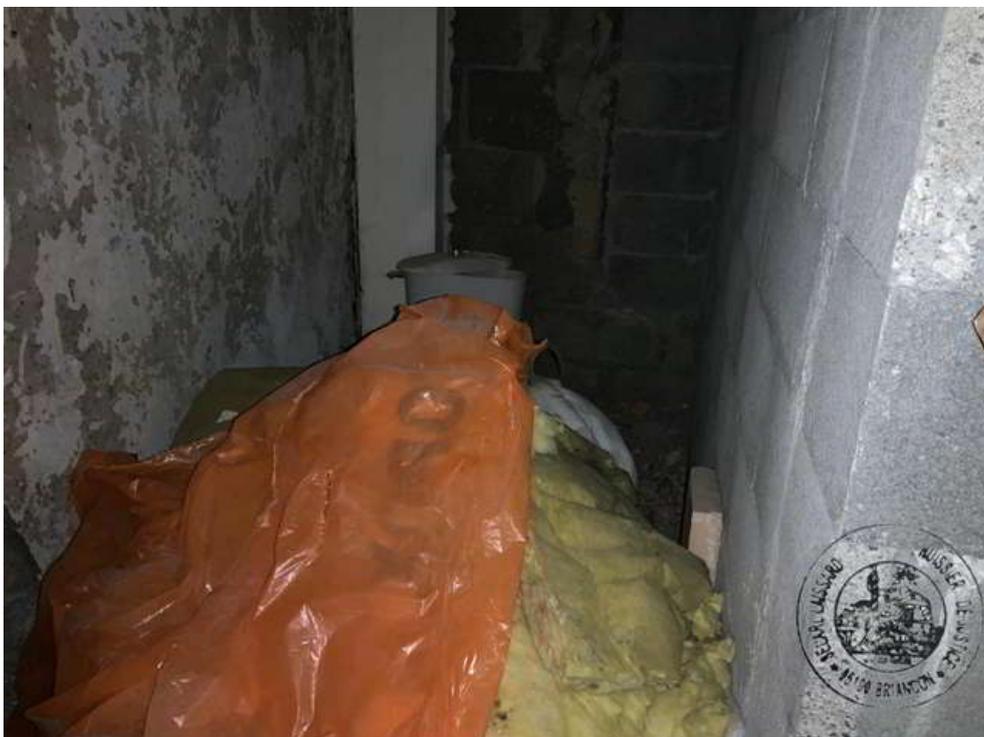
Sur la gauche de cette pièce se trouve un renforcement séparé de la pièce par une cloison en agglomérés. Le plafond et le mur de gauche sont dépourvus de revêtement. De l'isolant et des toilettes sont entreposés dans cette pièce.

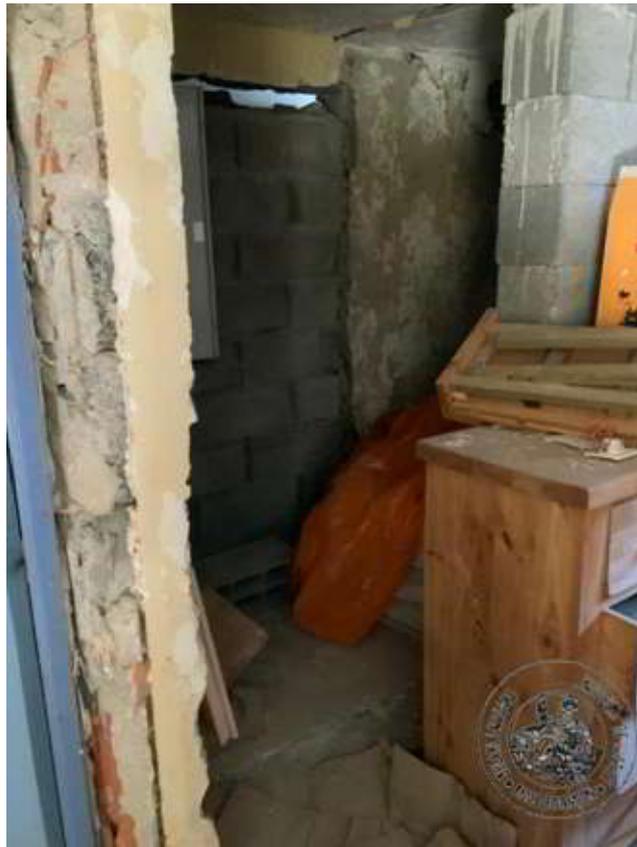
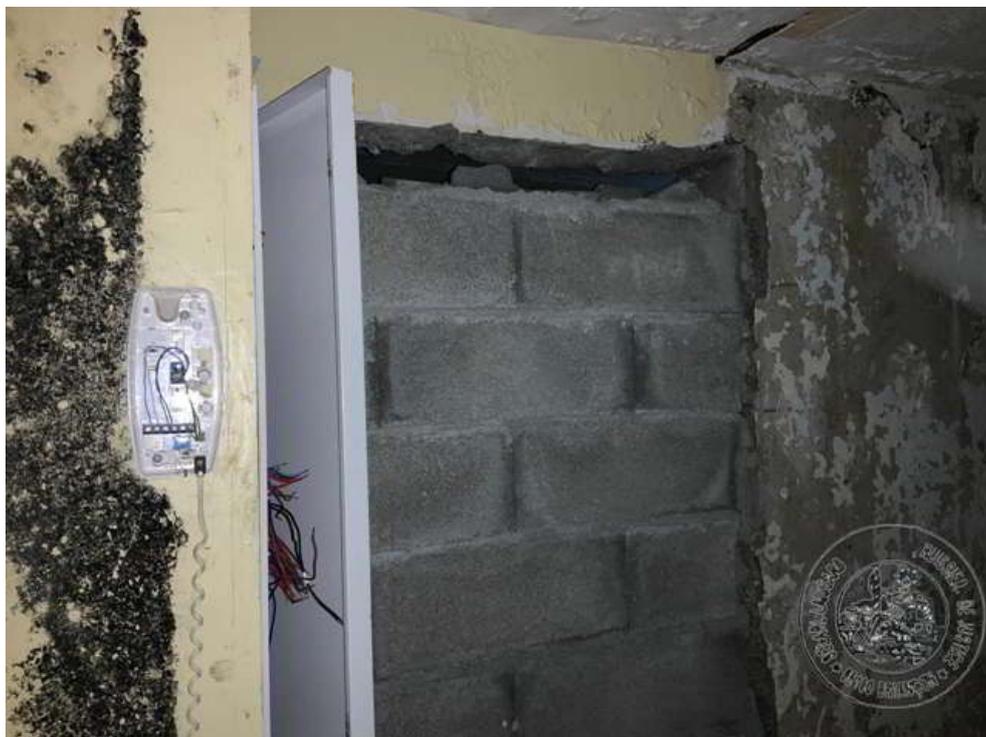
Au niveau du mur de gauche j'observe une ouverture condamnée. A l'arrière se trouve une autre pièce inaccessible dans laquelle sont entreposés des meubles.

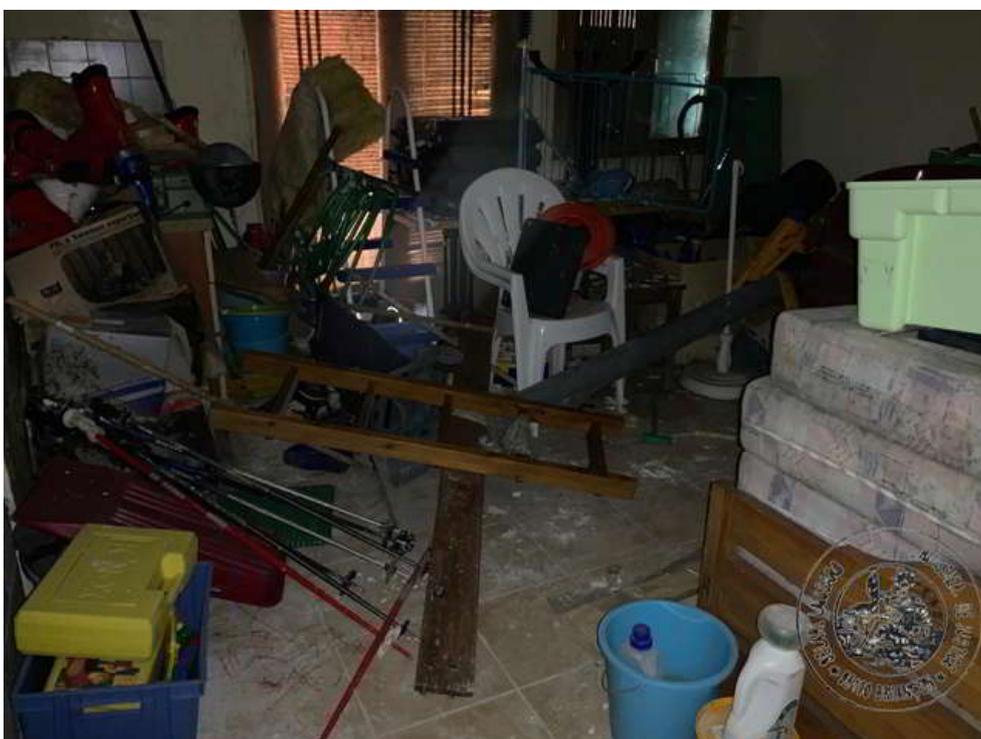
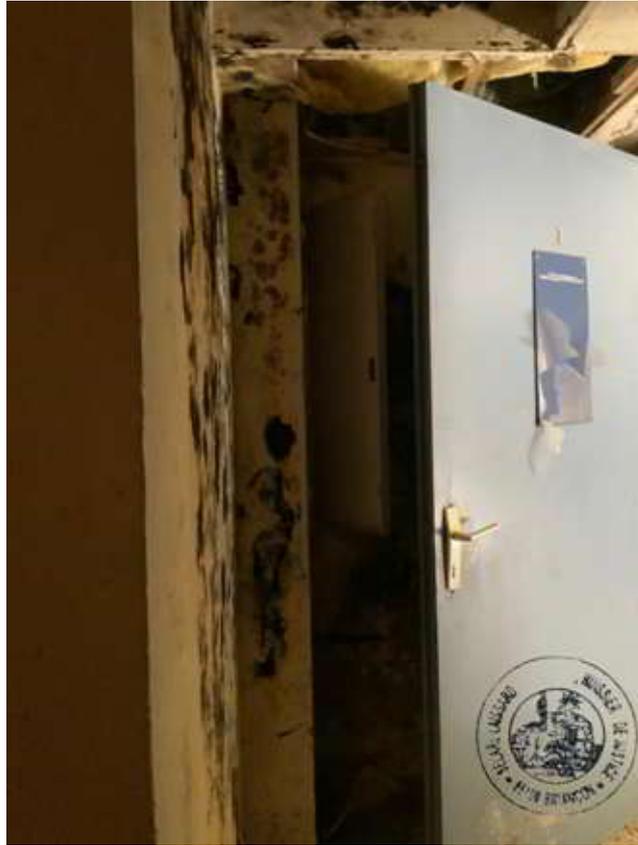
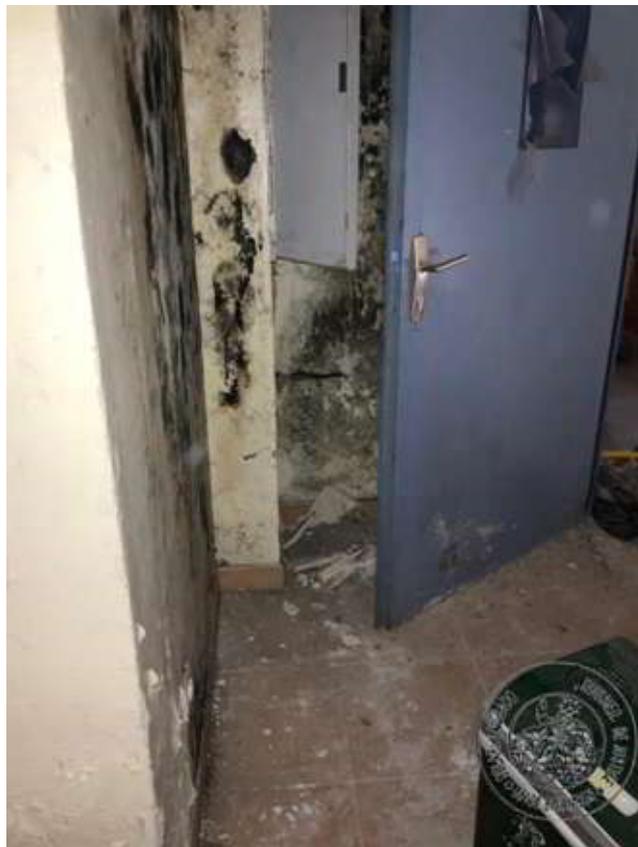
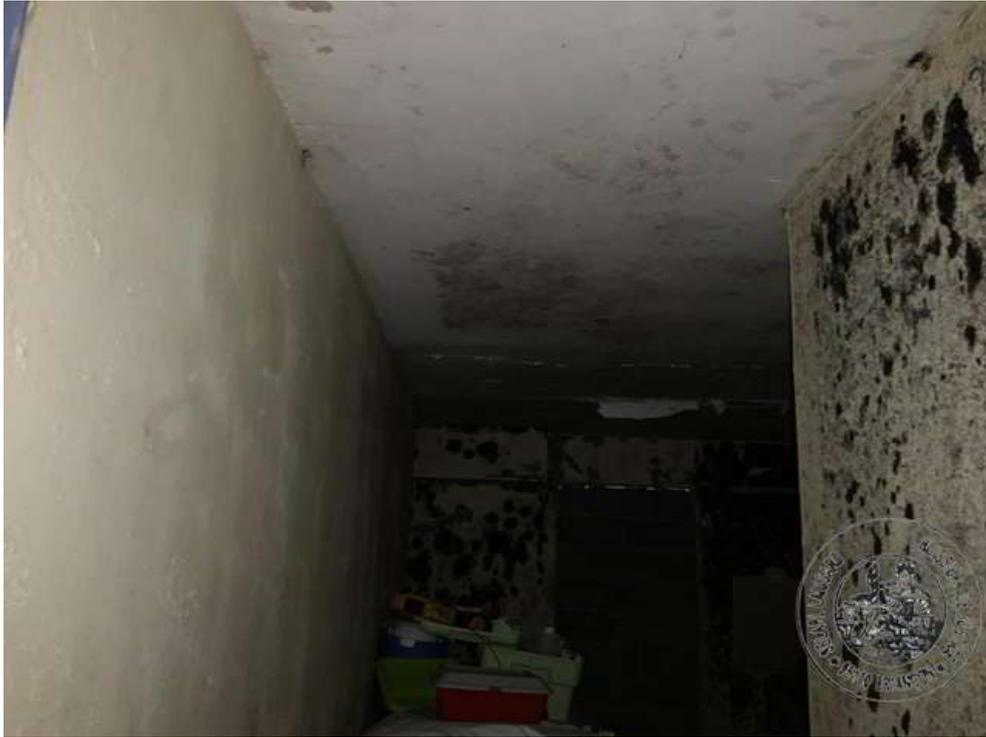
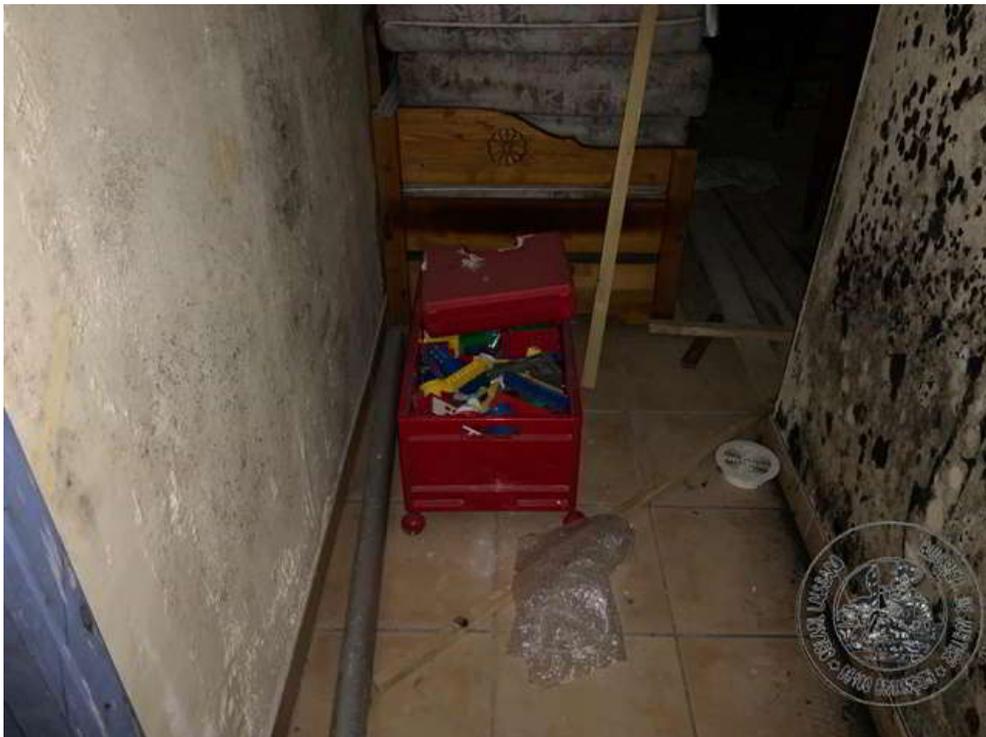
Cette pièce est très encombrée.  
Les murs présentent des tâches de moisissures.  
Le sol est carrelé.

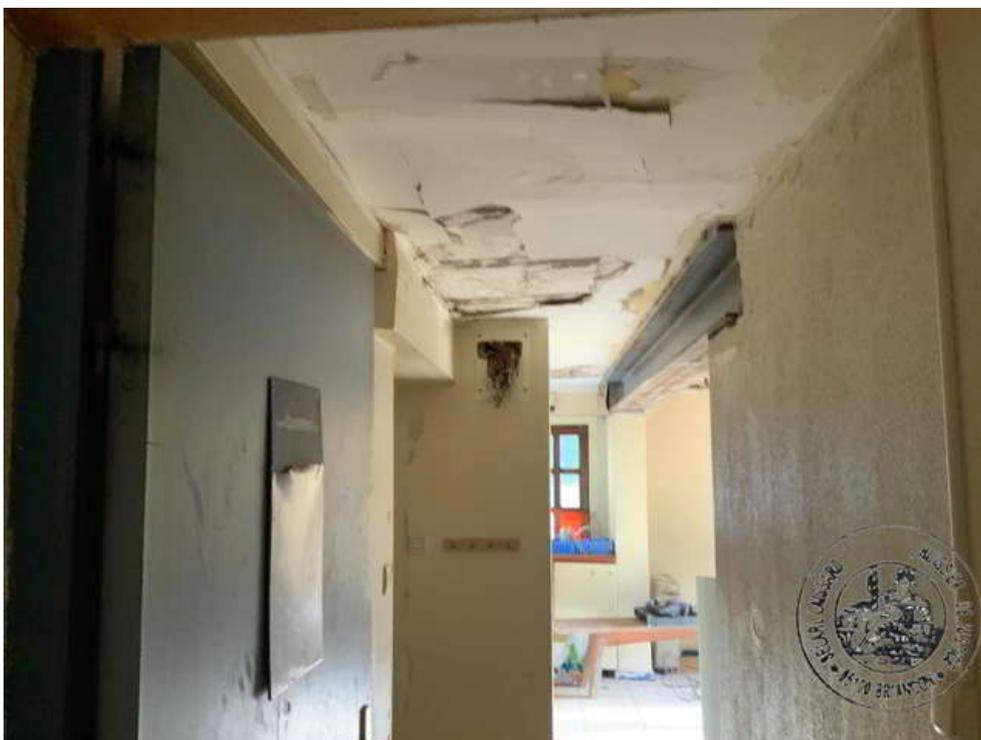
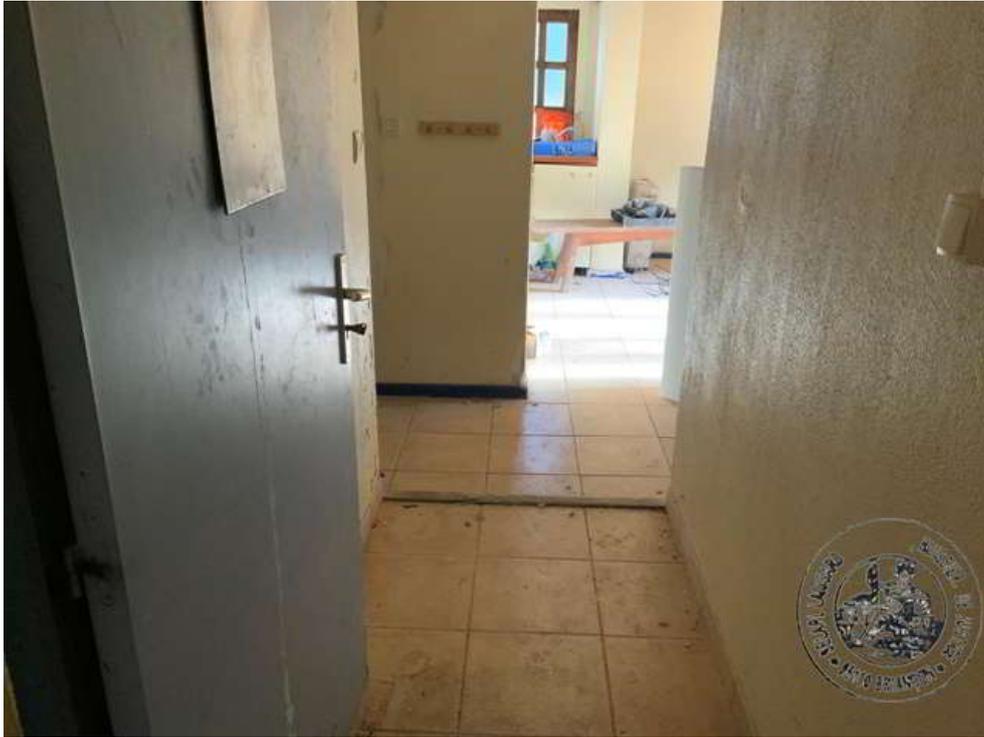
Le revêtement du plafond s'effrite.

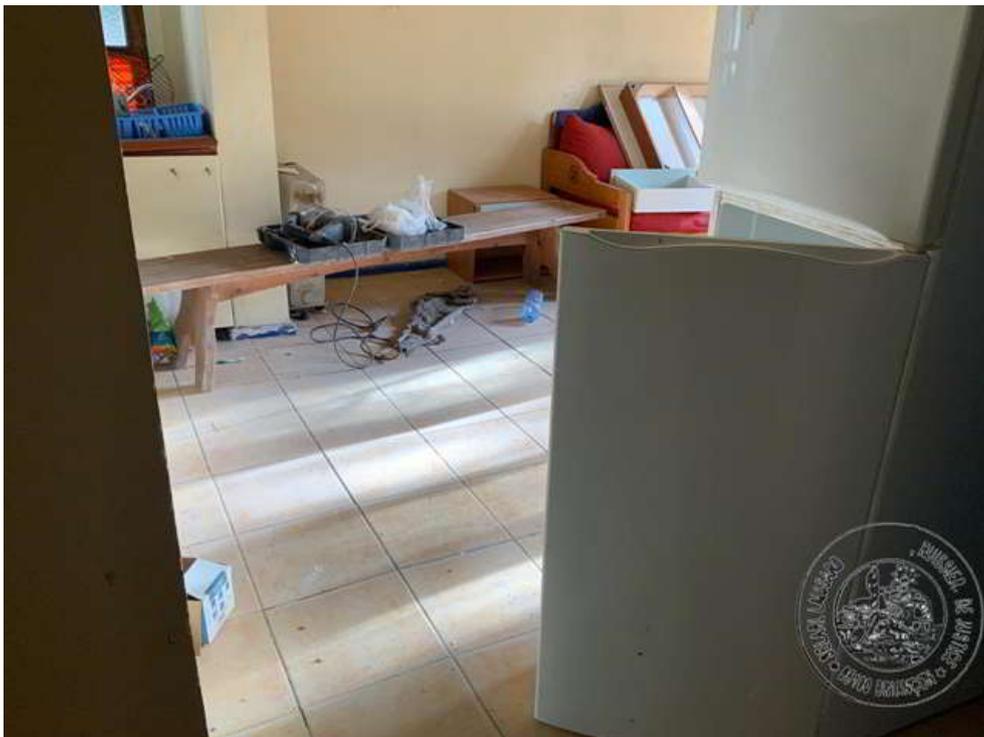
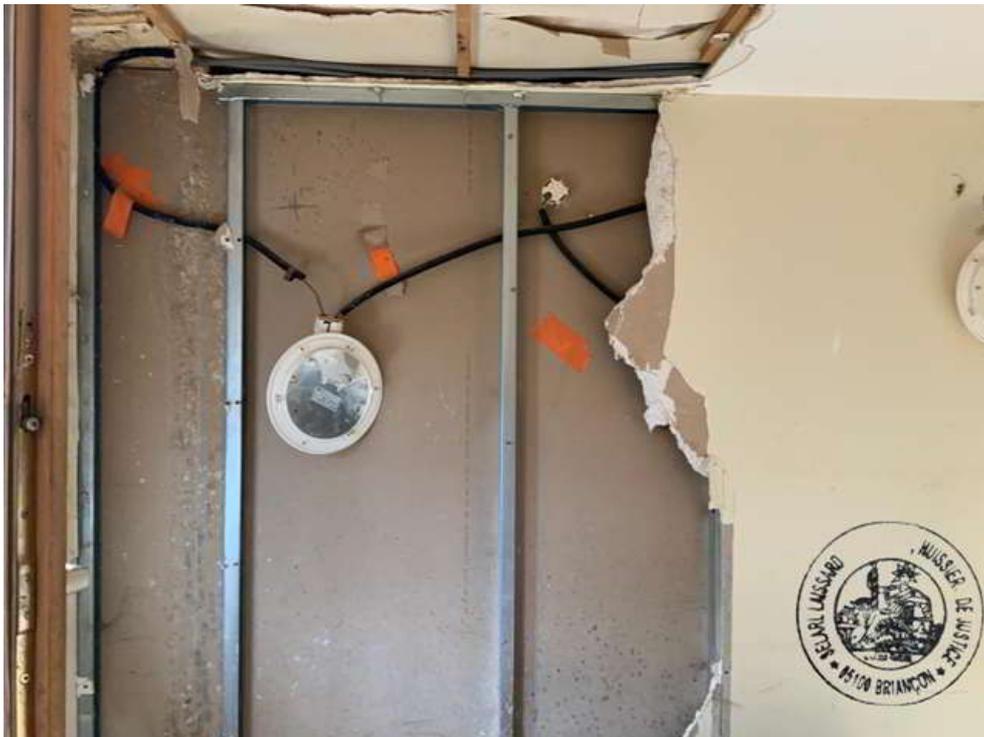
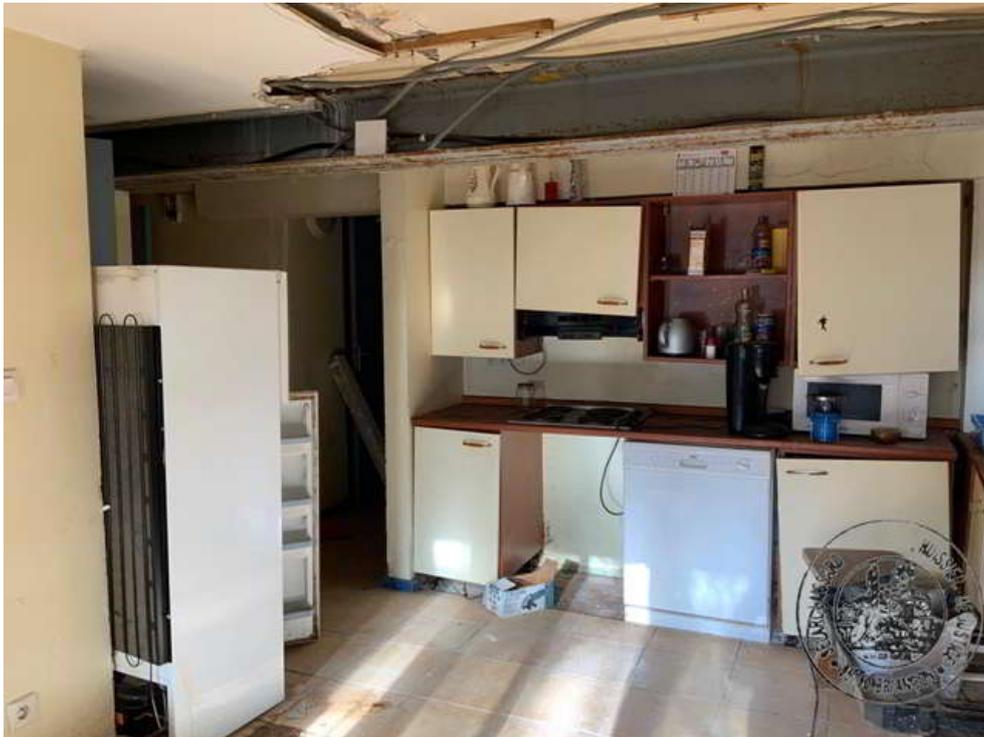
Une partie du faux plafond est déposée.

Les murs présentent des trous.

Au plafond se trouve une poutrelle métallique corrodée.

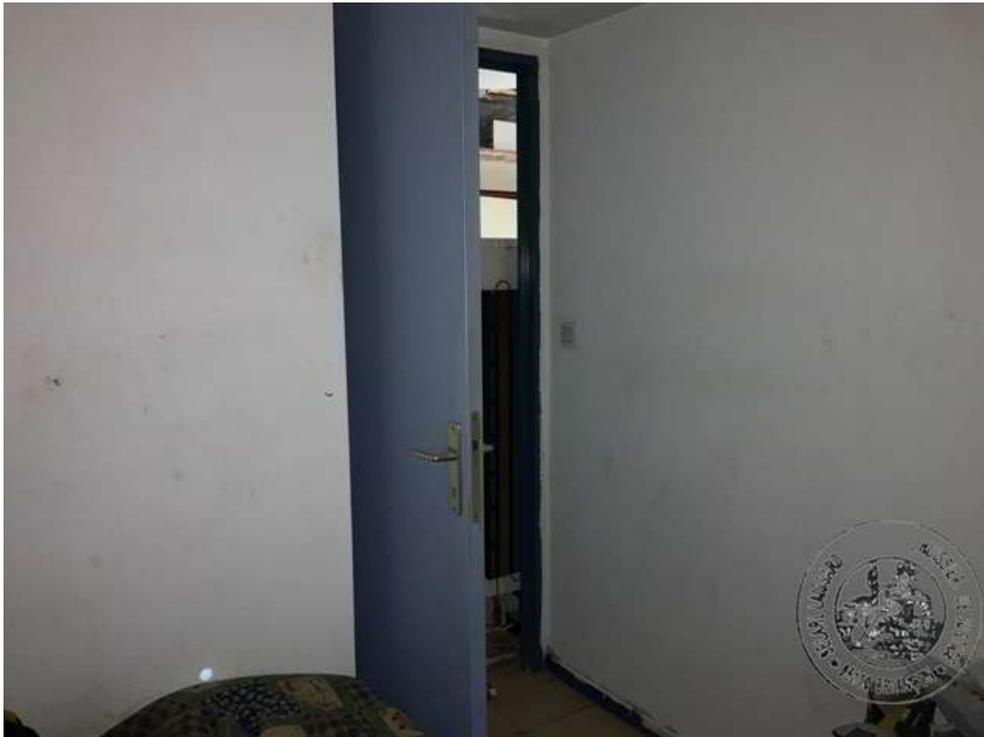
Photographie n°49.

La peinture des murs et du plafond est défraîchie et présente des tâches.

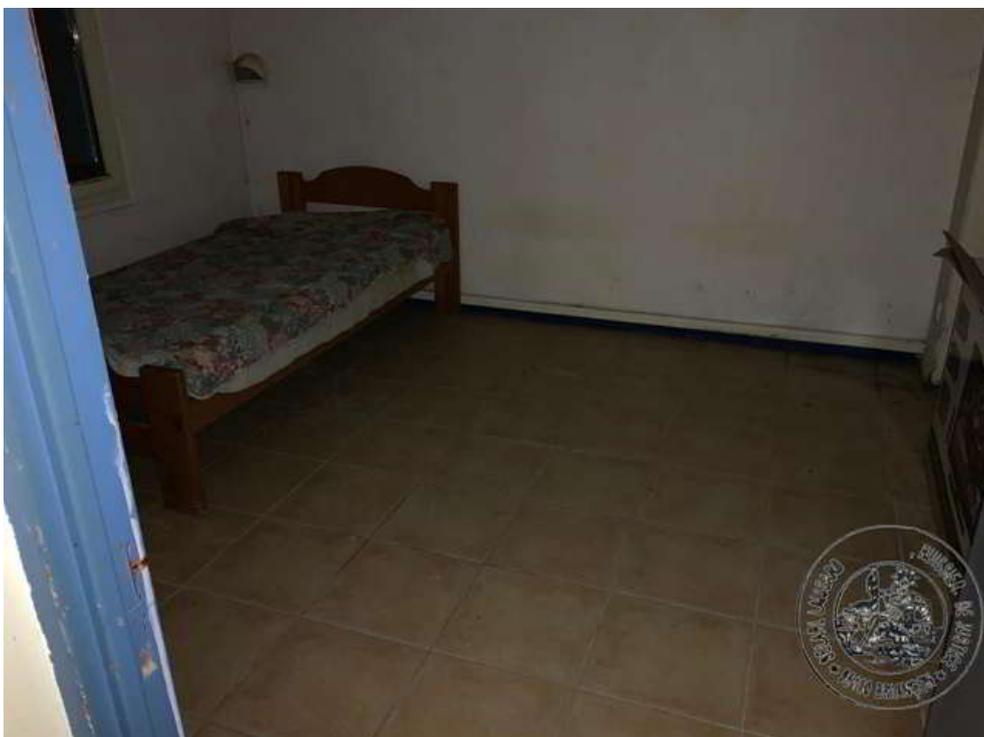
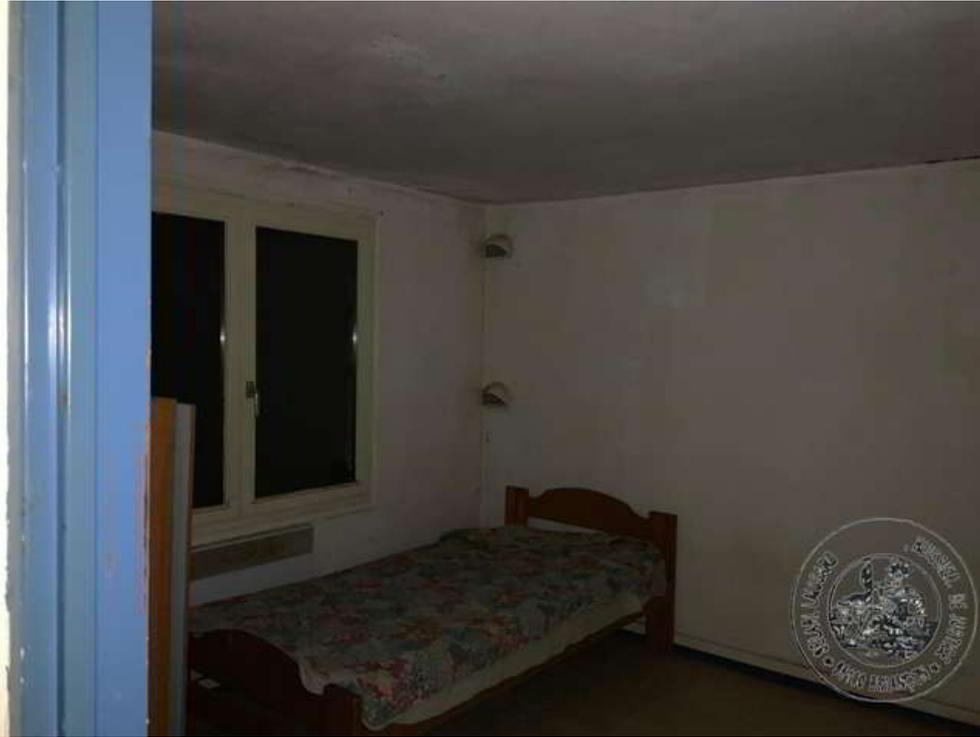
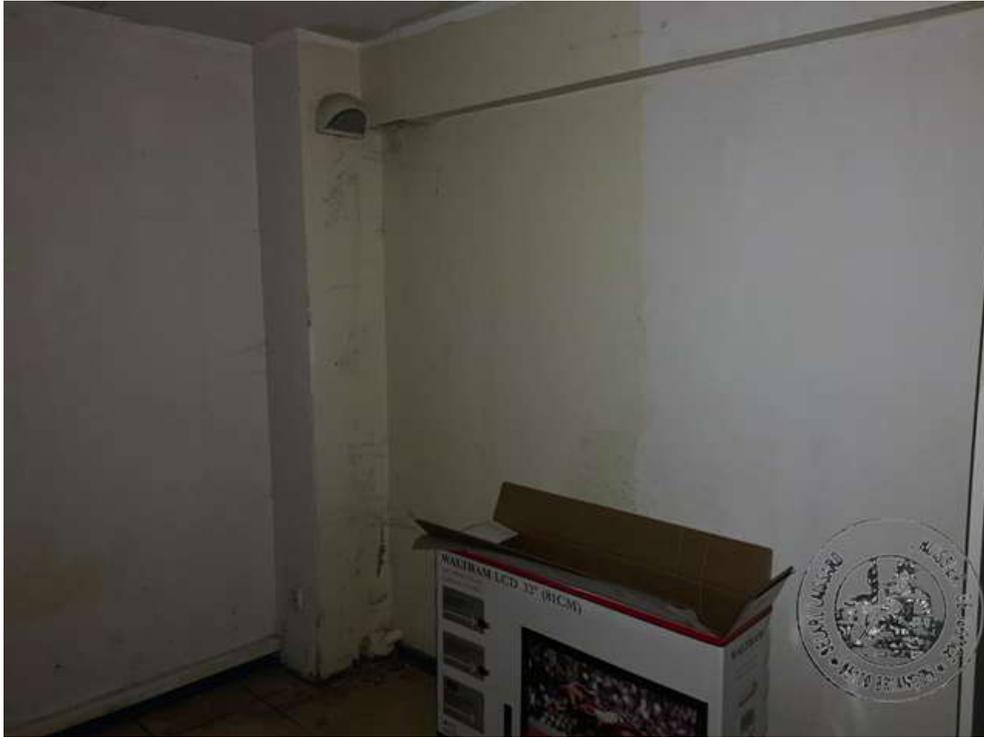
Les peintures des murs et du plafond sont défraîchies et tâchées.

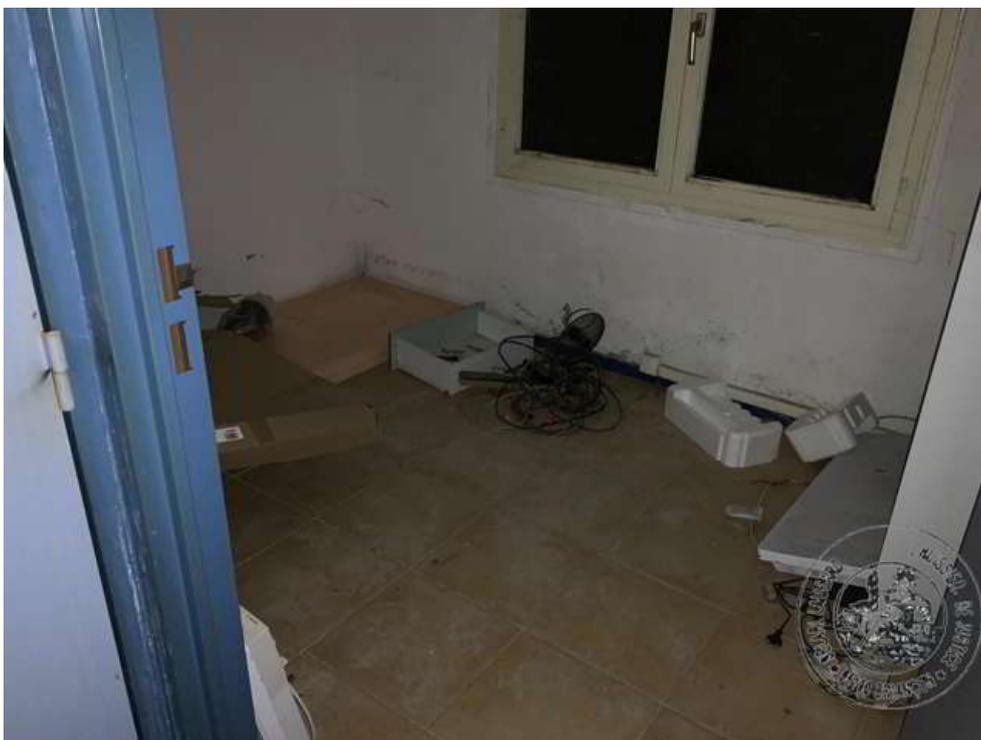
Photographie n°55.

La peinture des murs et du plafond est défraîchie et tâchée.

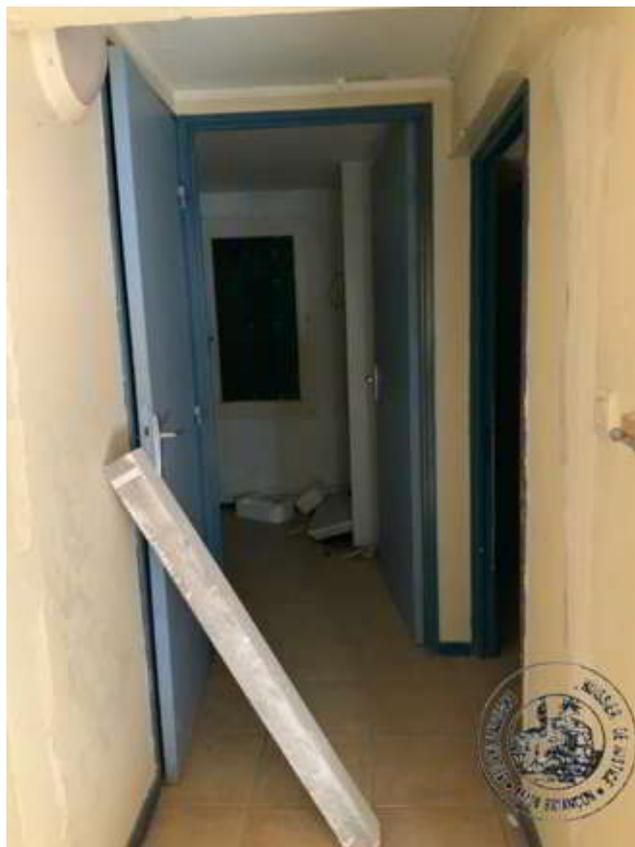
Photographie n°58. Accès vers les pièces de gauche depuis le couloir
