## **PROCES VERBAL DE DESCRIPTION**

## **PROCES VERBAL DE SUPERFICIE**

**L'AN DEUX MILLE VINGT ET UN ET LE LUNDI VINGT DEUX NOVEMBRE A PARTIR DE NEUF HEURES ET CINQUANTE MINUTES**

**Certifie m'être transportée, ce jour, sur la commune de LA SALLE LES ALPES (05240), 7 Allée des Peytavines, Hameau de Villeneuve – à l'effet de procéder à la description exacte et détaillée des biens qui y sont situés et qui appartiennent au débiteur, [REDACTED] au capital de 220.000 € immatriculée au Registre du Commerce et des Sociétés de GAP sous le numéro 482 404 092 ayant son siège social 7 Allée des Peytavines, Hameau de Villeneuve selon acte authentique reçu par Maître Alain VINCENT, Notaire à MEYLAN, en date du 24 novembre 2006, publié au bureau de Service de publicité foncière de GAP, le 22 janvier 2007, Volume 2007 P772.**

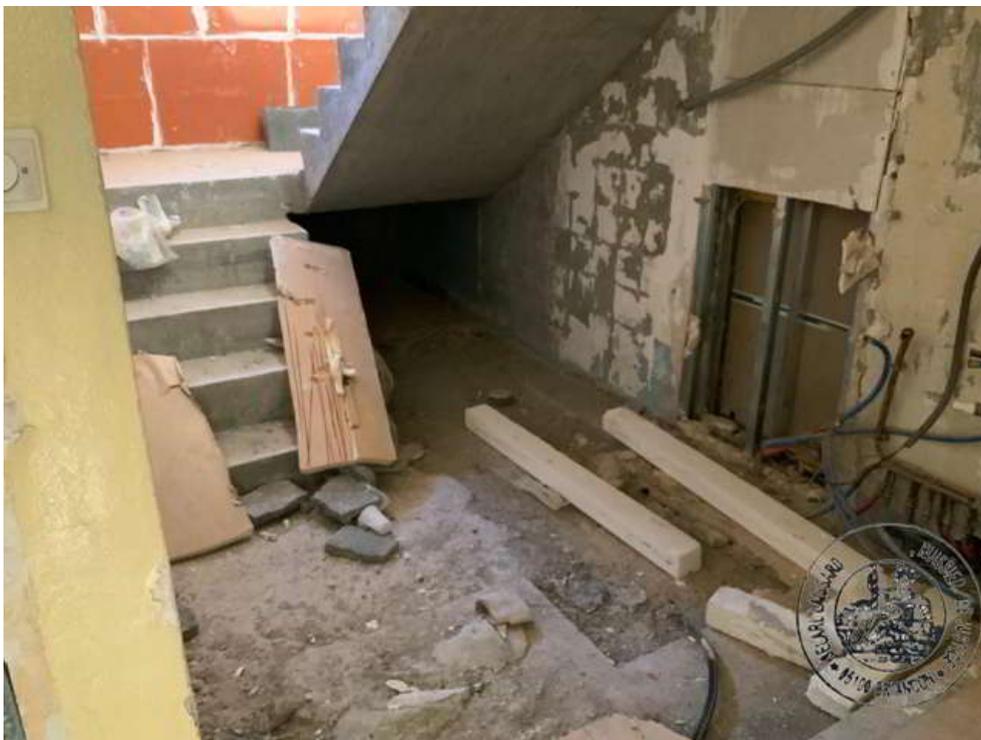
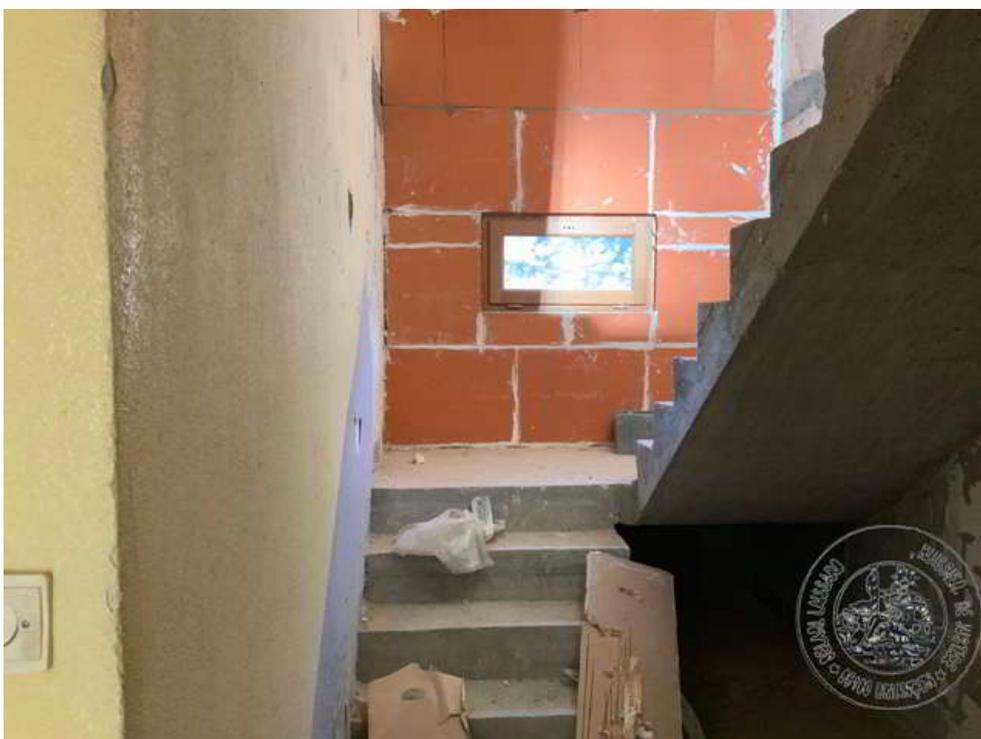
Photographie n°59.

**Un escalier** en béton brut, sans garde-corps, donne accès aux trois étages.

Cet escalier est pourvu de paliers intermédiaires avec lucarnes. Le mur du fond est doublé de briques.

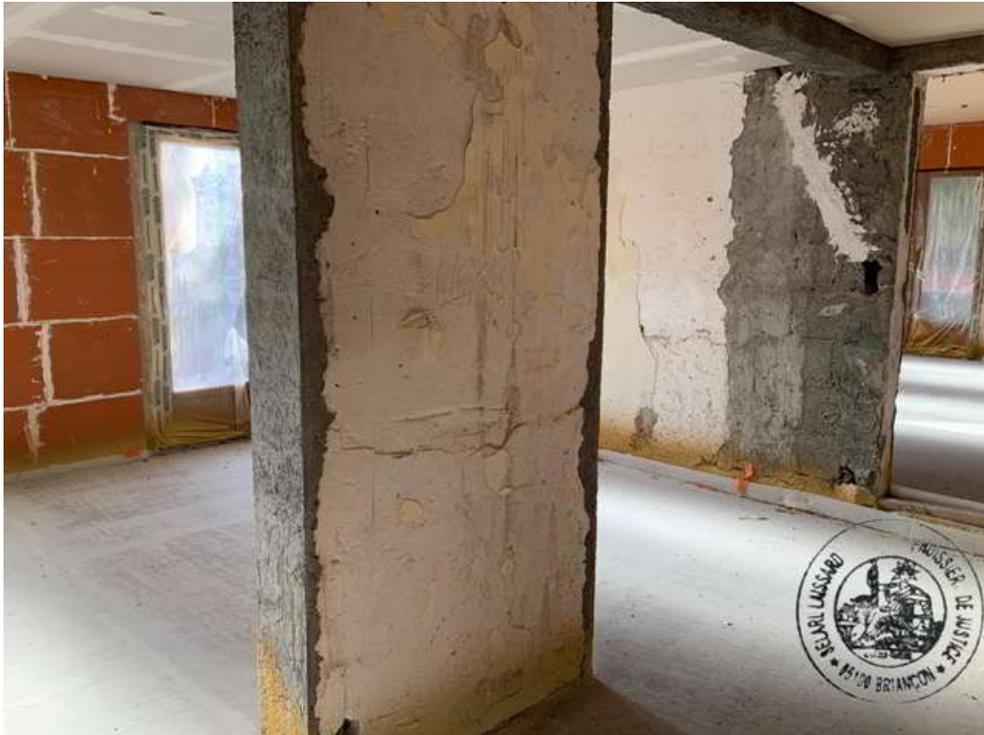
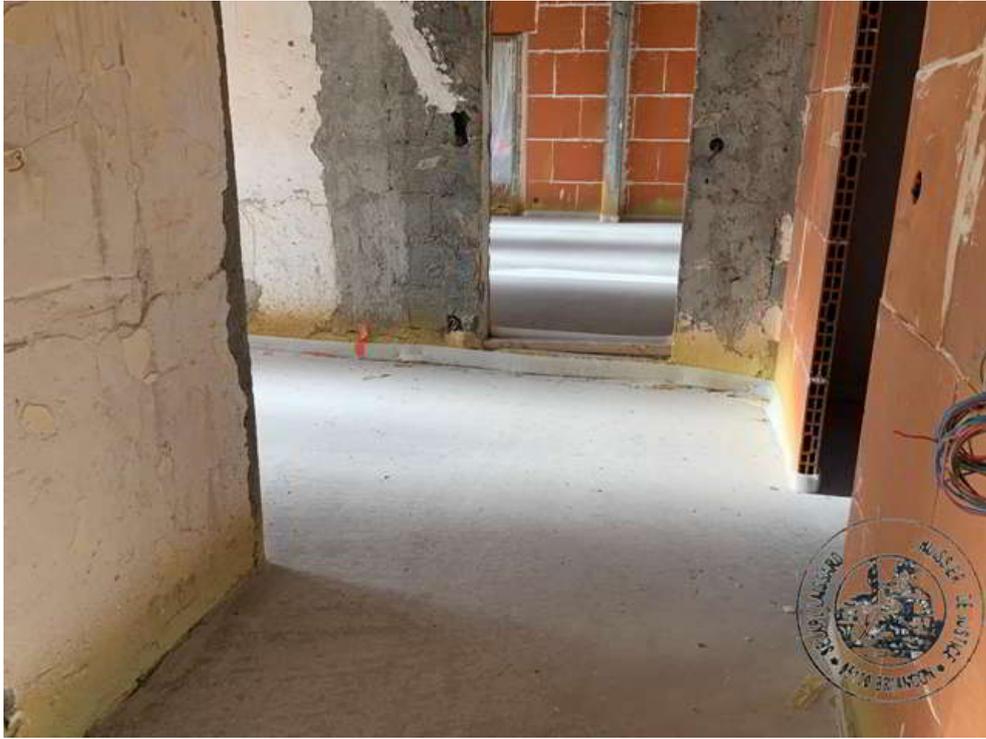
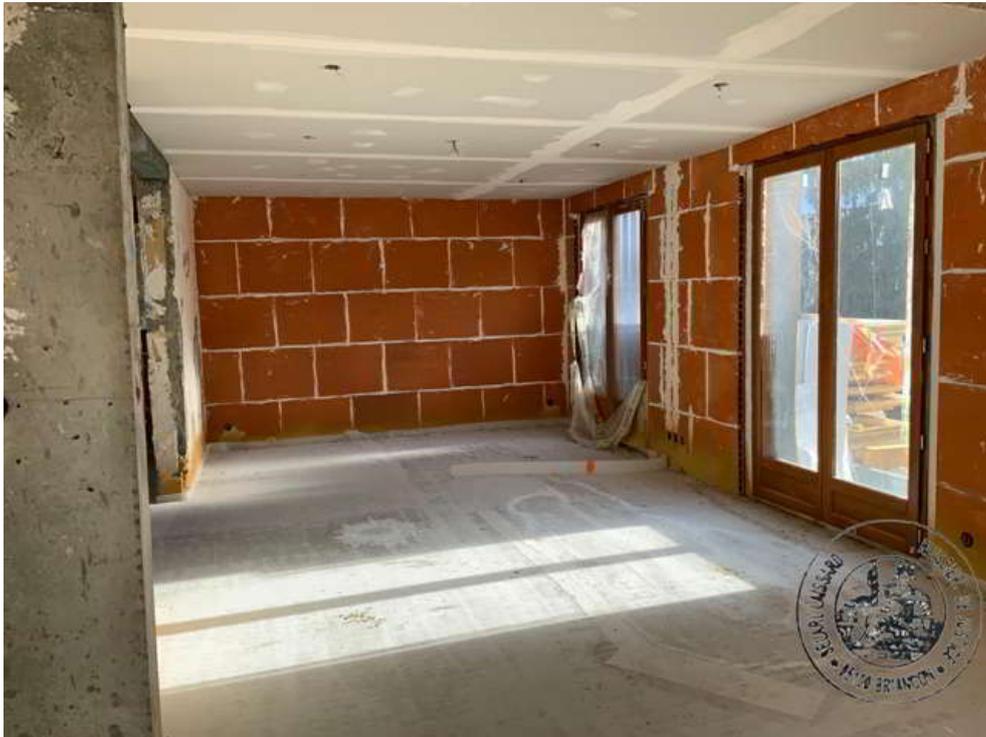
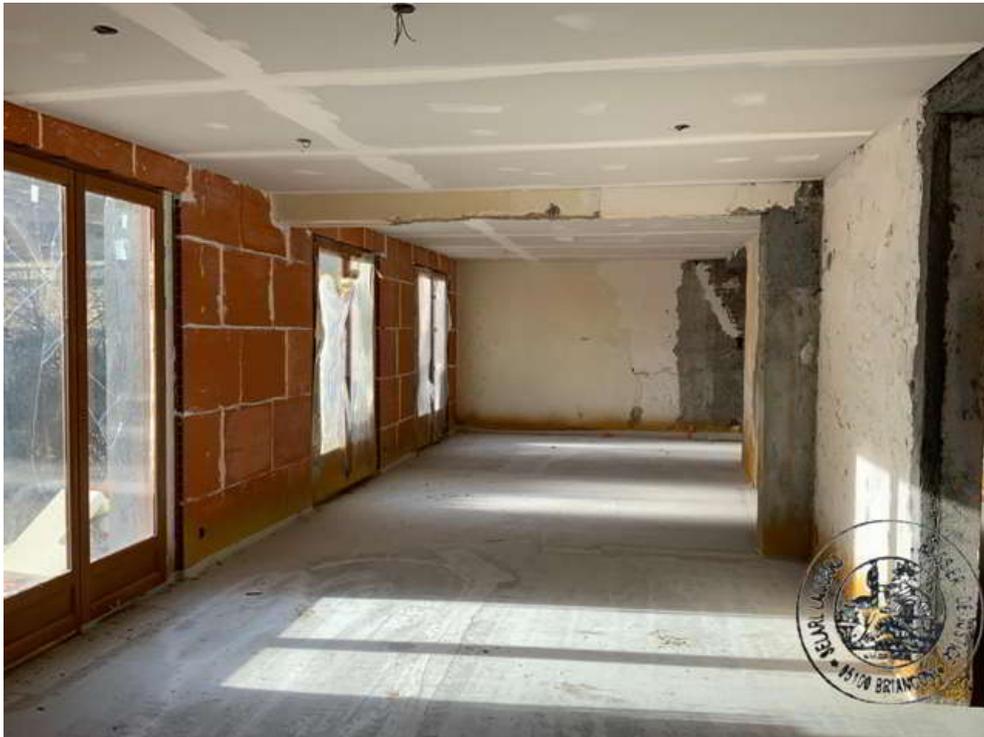
Au sol se trouve une dalle sans revêtement.

Les murs sont pour partie doublés de briques.

Le plafond est doublé de plaques de plâtre avec attentes des points lumineux.

Cet espace est pourvu de trois portes fenêtrées récentes donnant sur le balcon.

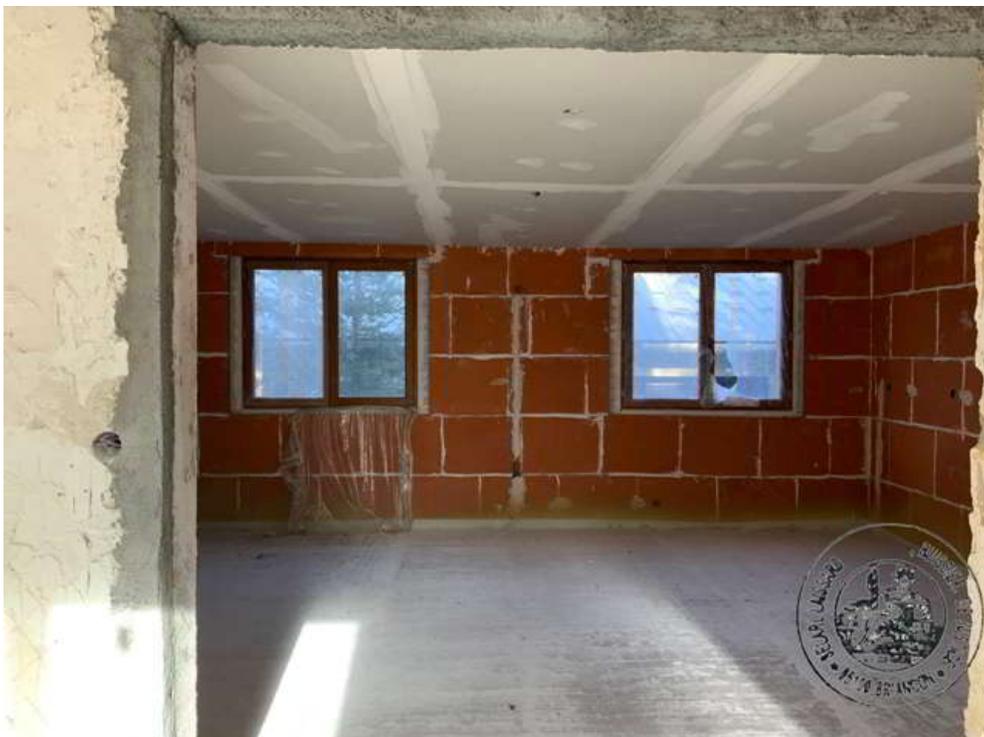
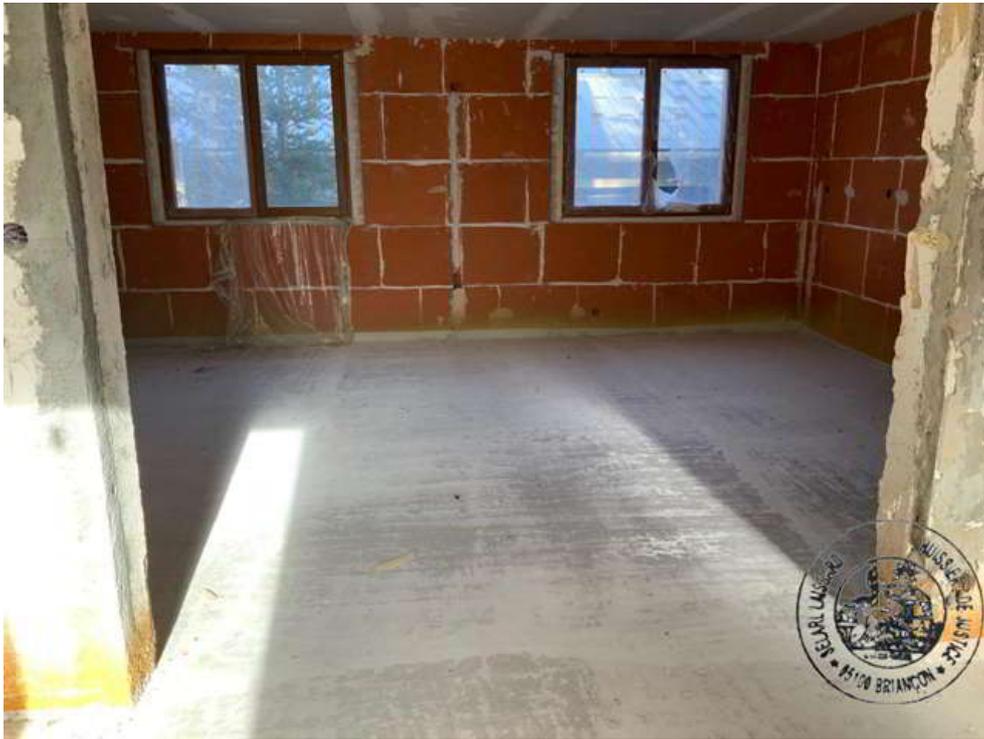
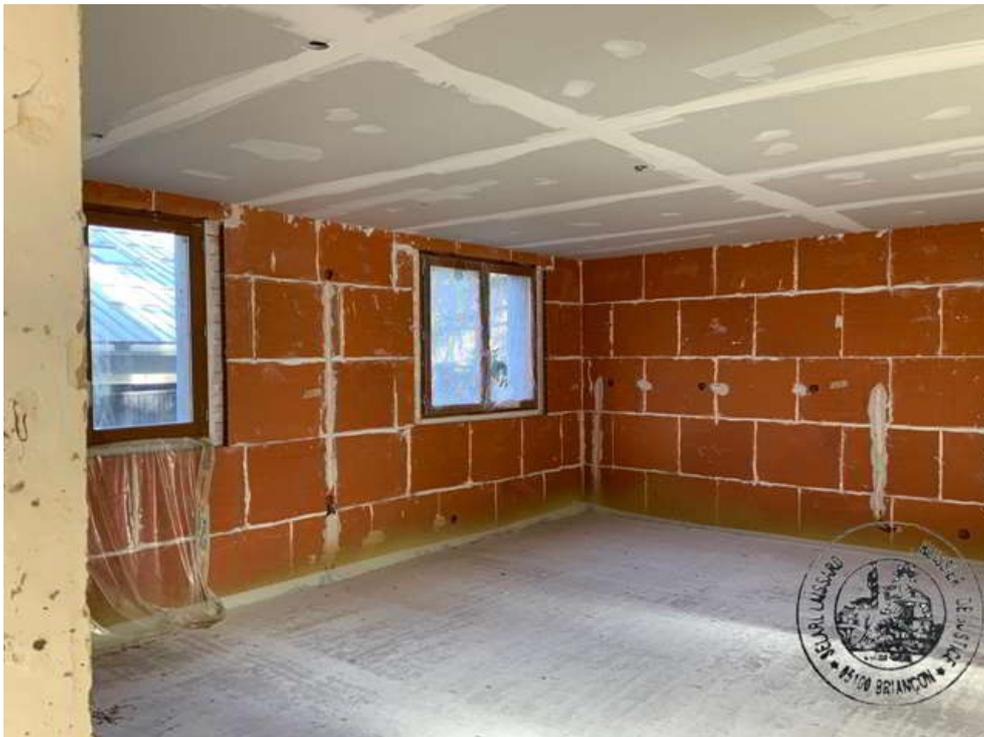
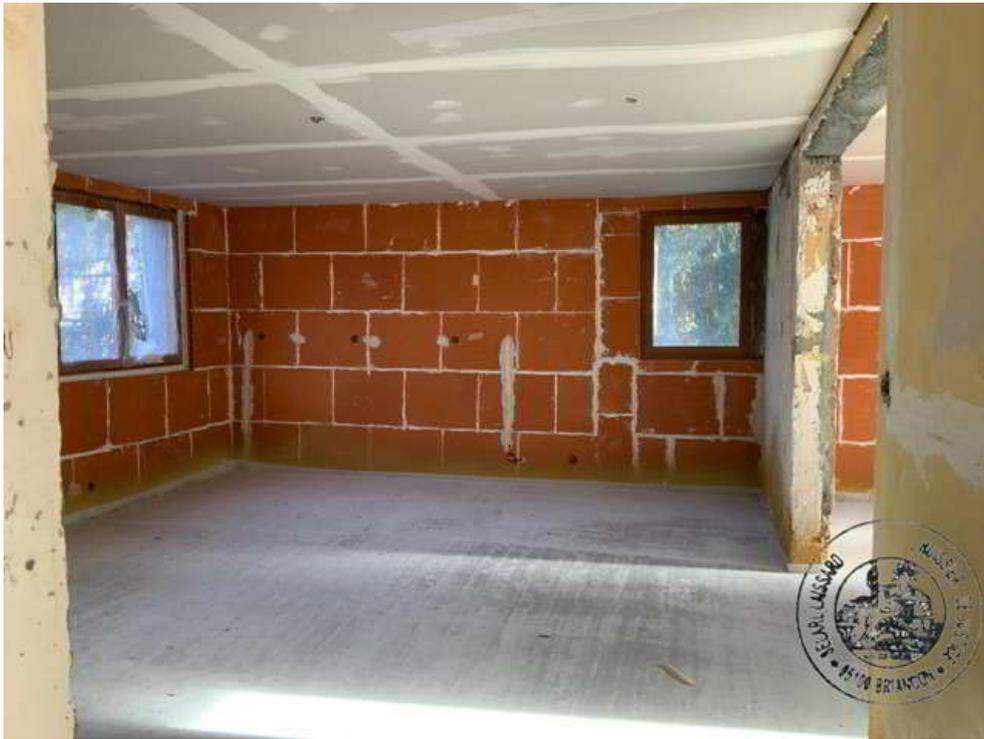
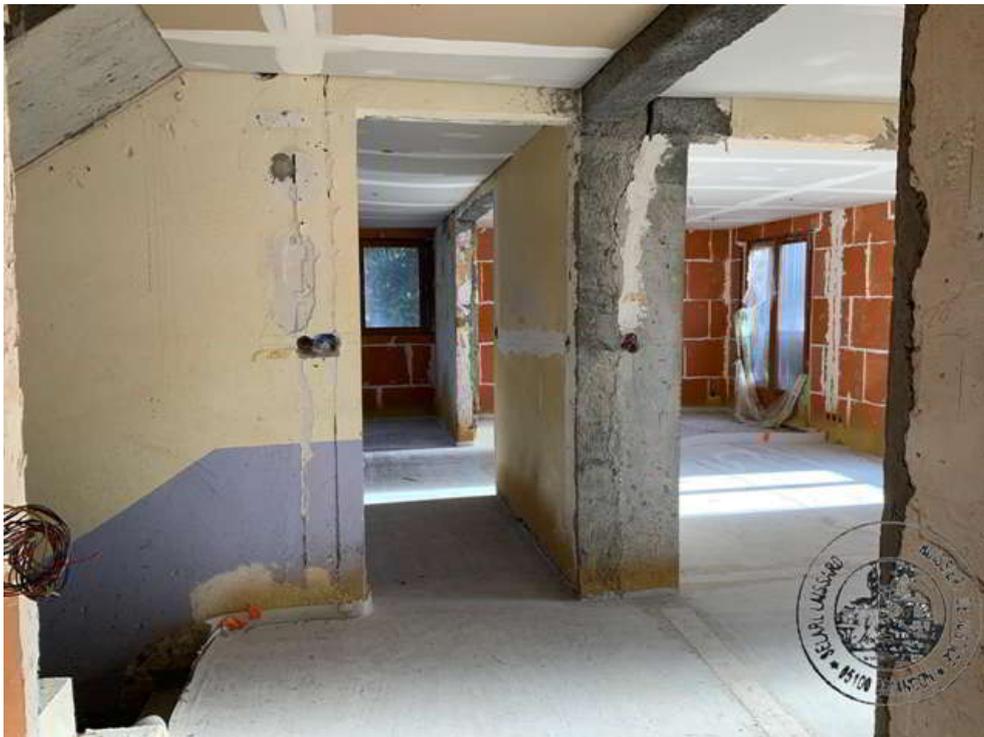
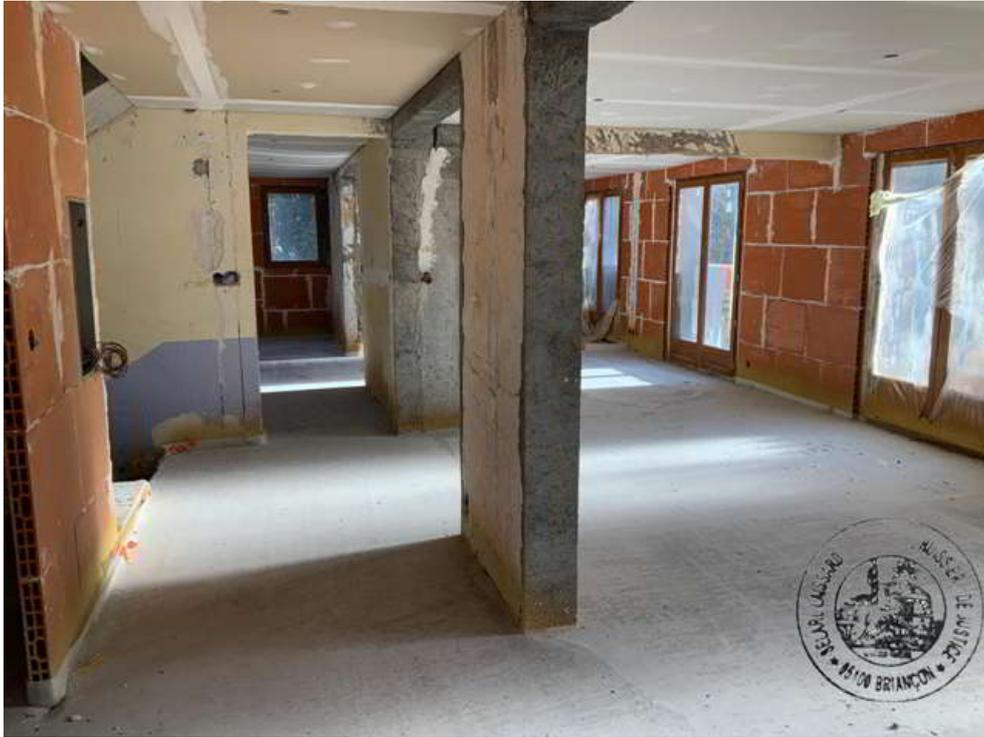
Au fond à gauche depuis la sortie de l'escalier se trouve une pièce avec dalle au sol.  
Le plafond est en plaques de plâtre.  
Les murs sont doublés de briques.  
Cette pièce est pourvue de deux fenêtres double vantaux donnant sur l'arrière de l'immeuble  
et d'une fenêtre donnant sur le côté.

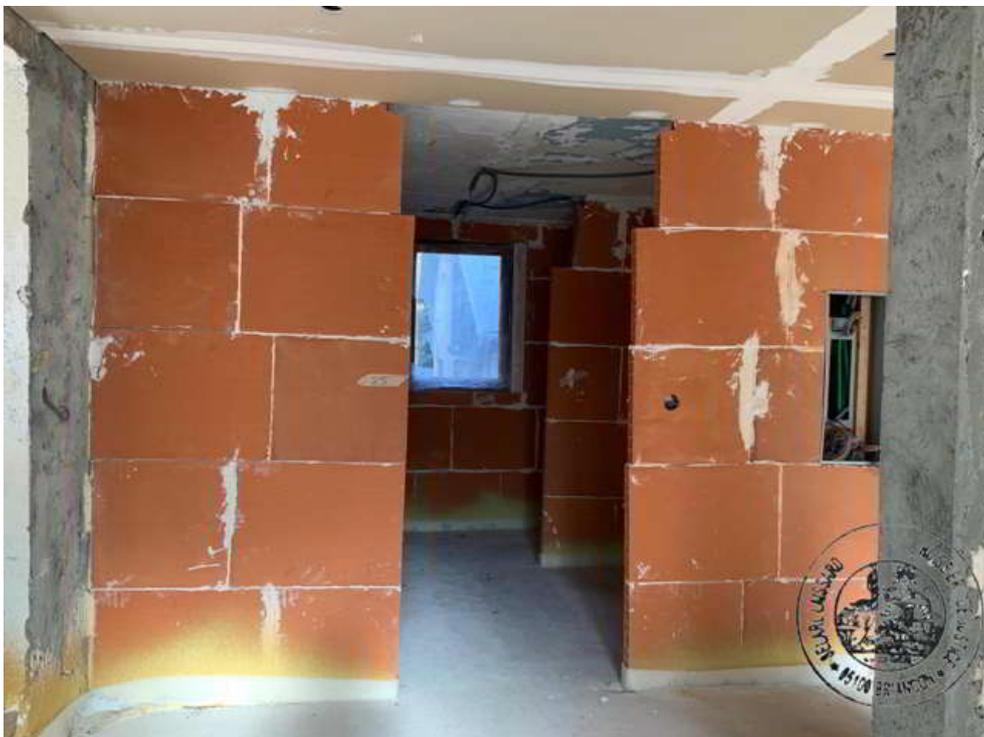
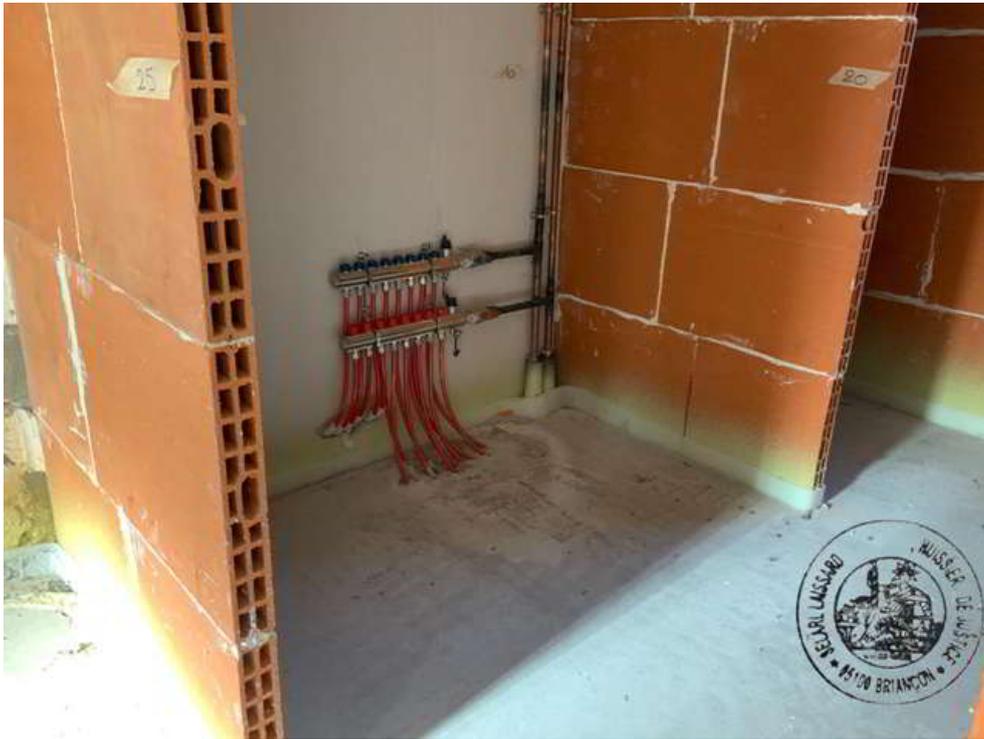
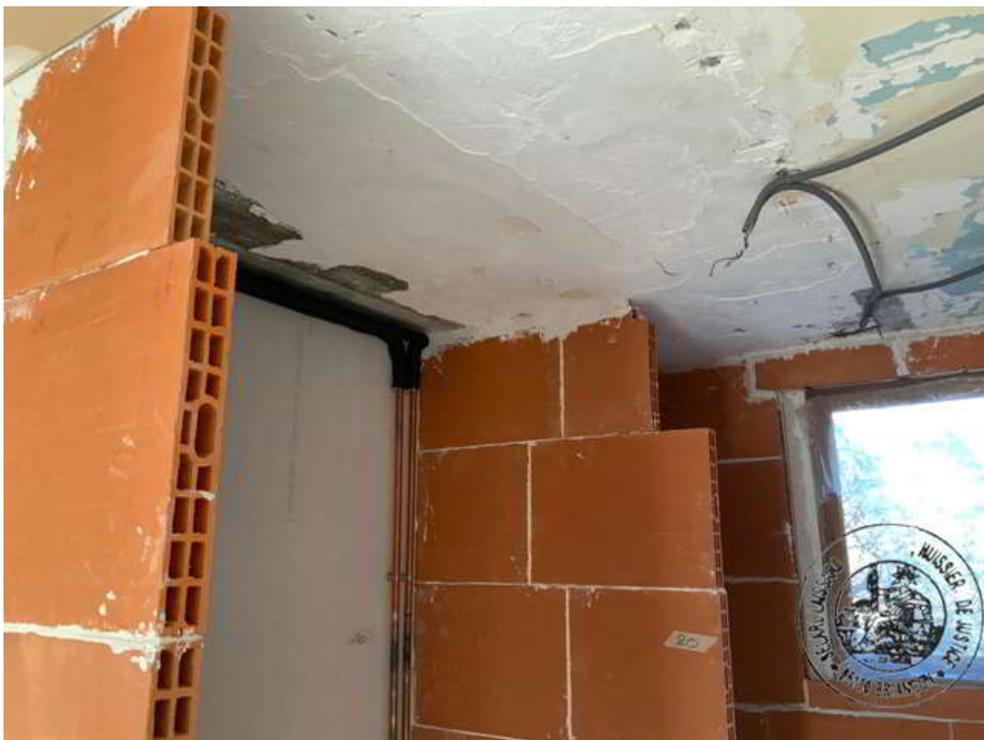
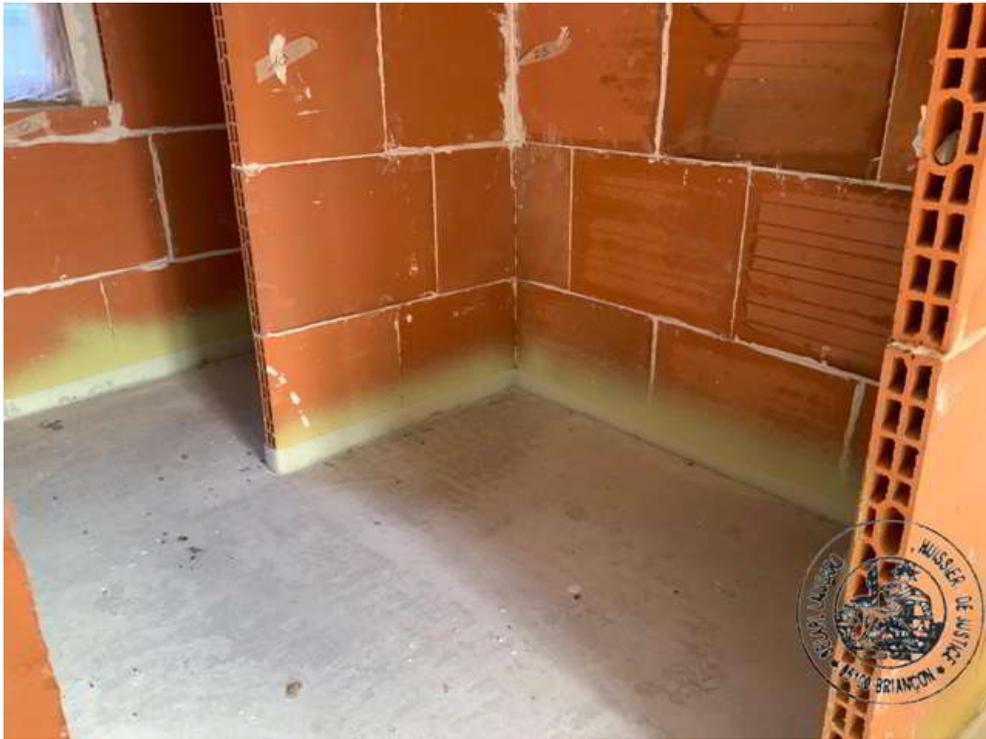
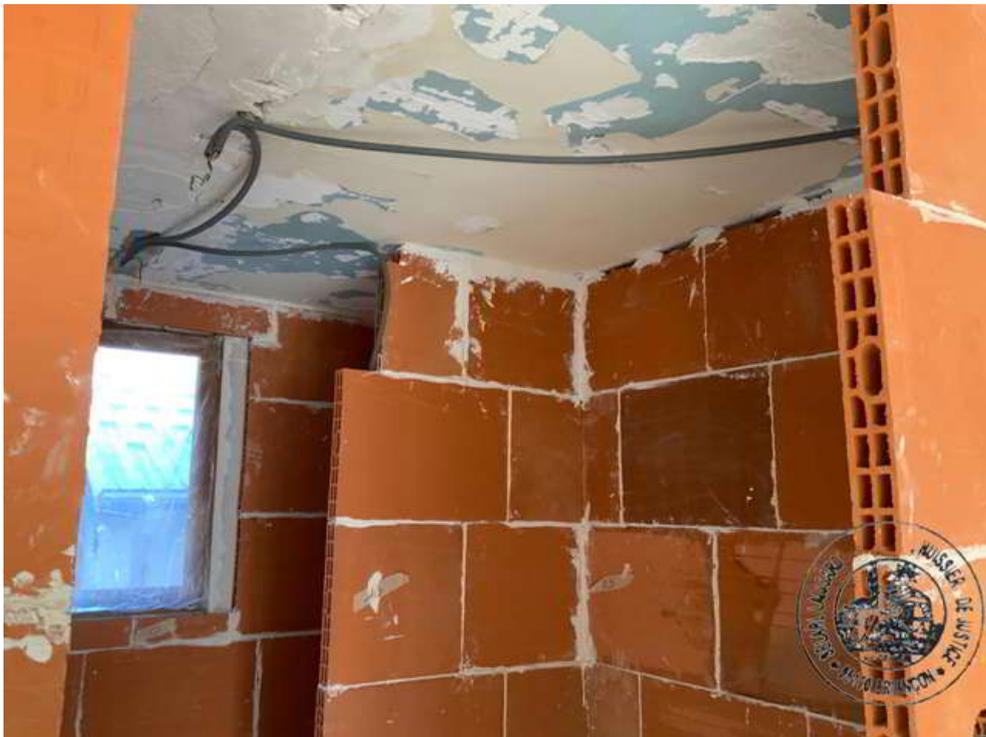
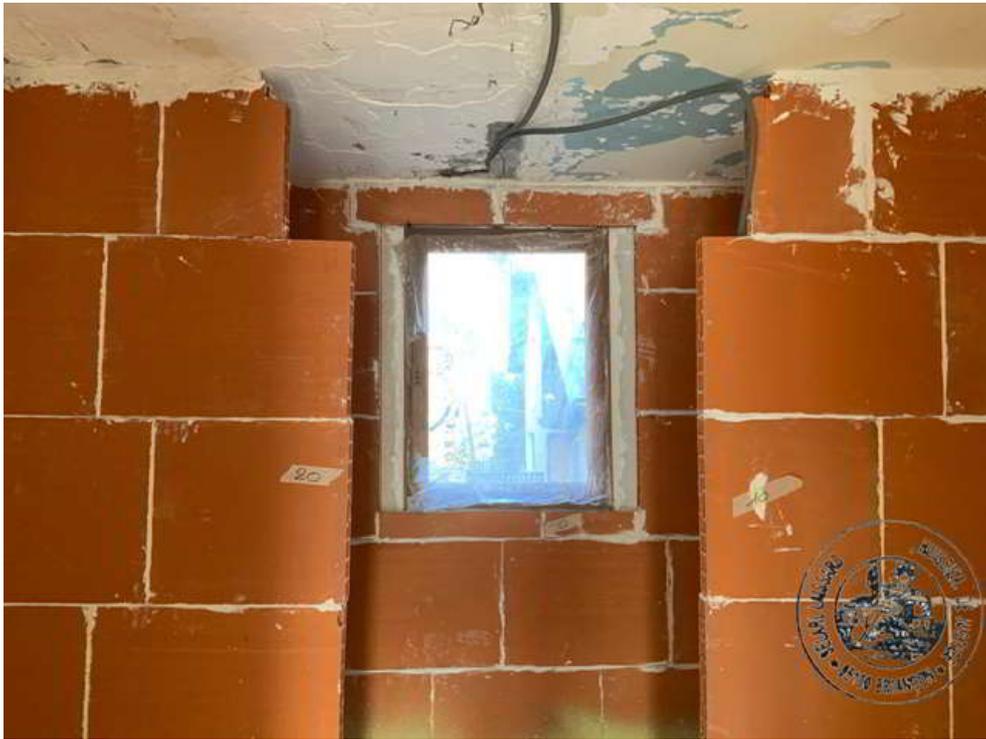
Je constate la présence de cloisons en briques.

La dalle au sol est sans revêtement.

Je remarque l'existence d'une lucarne ainsi que diverses attentes.

Le plafond n'est pas doublé.

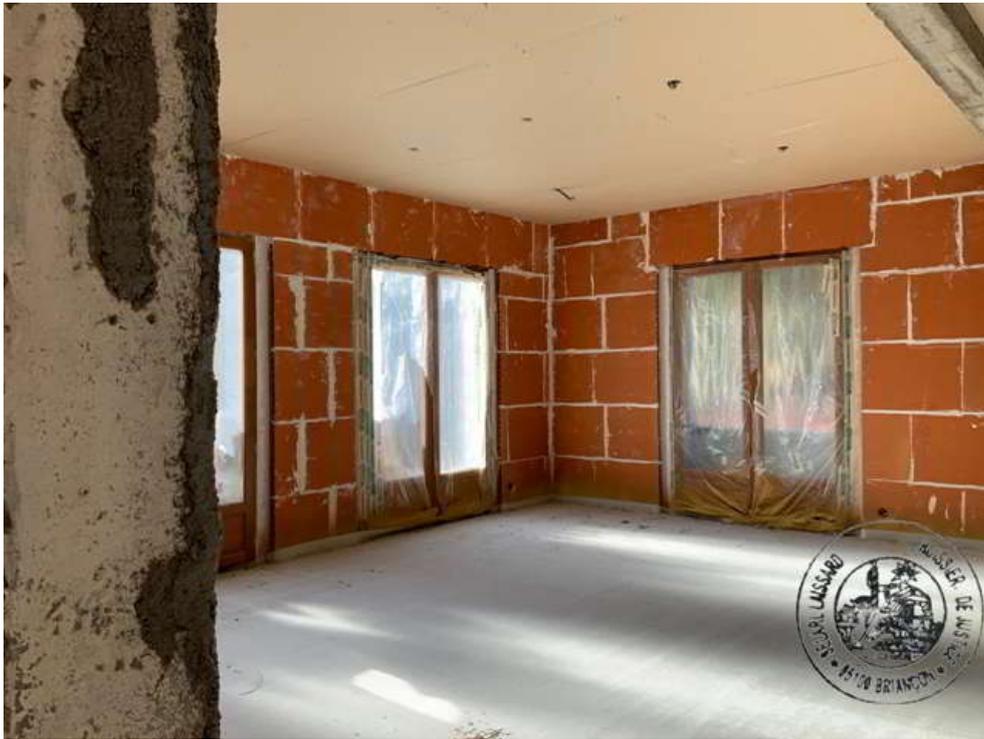
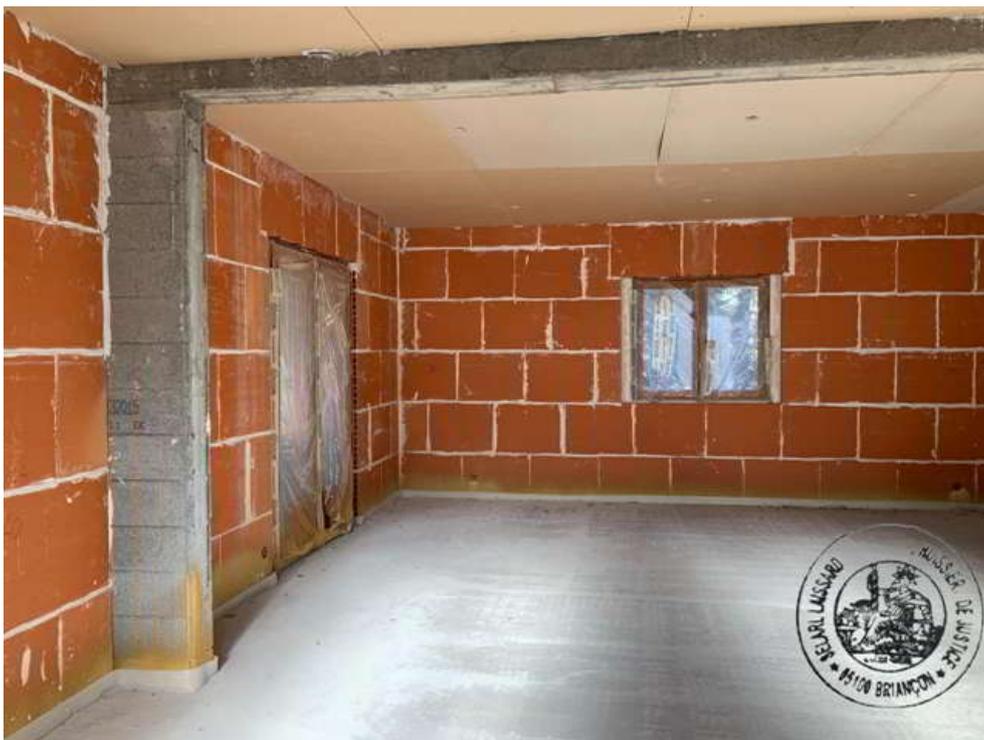
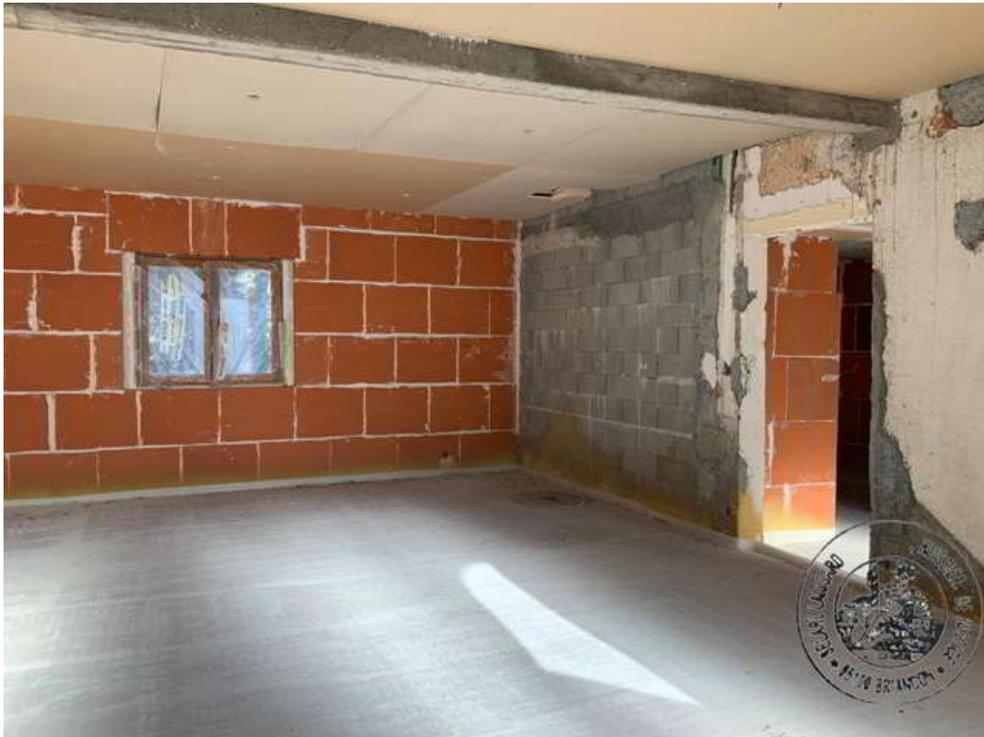
Le sol est constitué d'une dalle.

Les murs sont doublés de briques.

Le plafond est doublé en plaques de plâtre, sans bandes, avec attentes pour points lumineux.

Cette pièce est pourvue de trois portes fenêtres, donnant à l'avant et sur le côté de l'immeuble ainsi que d'une fenêtre double vantaux donnant sur l'arrière de l'immeuble.

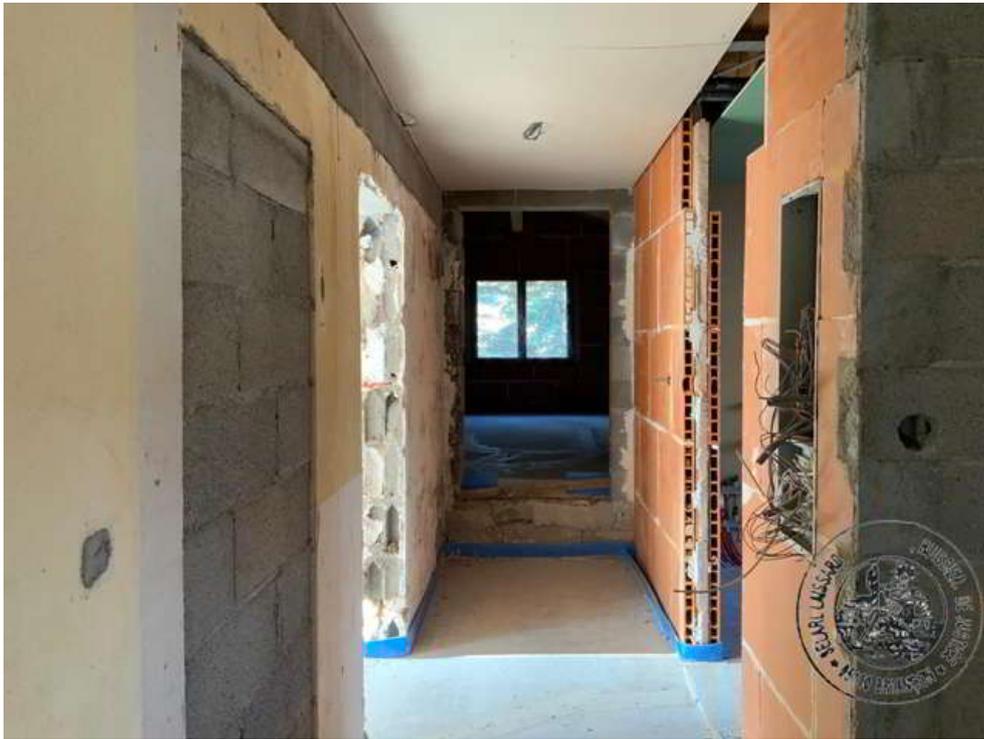
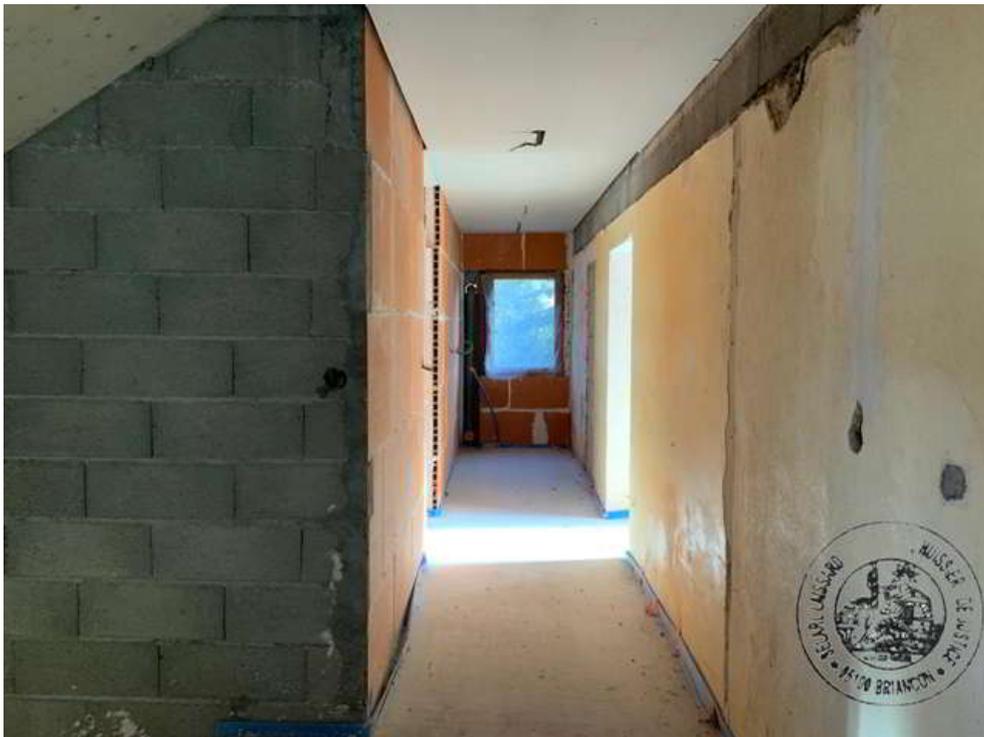
Le sol est constitué d'une dalle.

Le plafond est équipé de plaques de plâtre.

Les murs sont en agglomérés et pour partie doublé de briques.

Dans cette pièce se trouve des attentes électriques ainsi qu'une fenêtre.

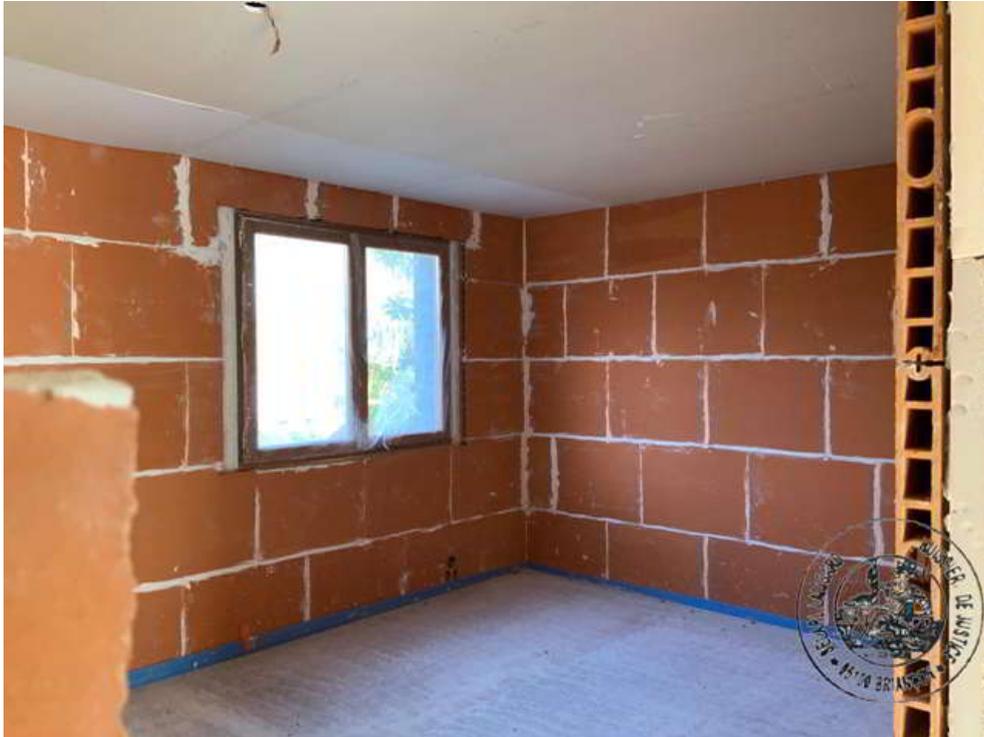
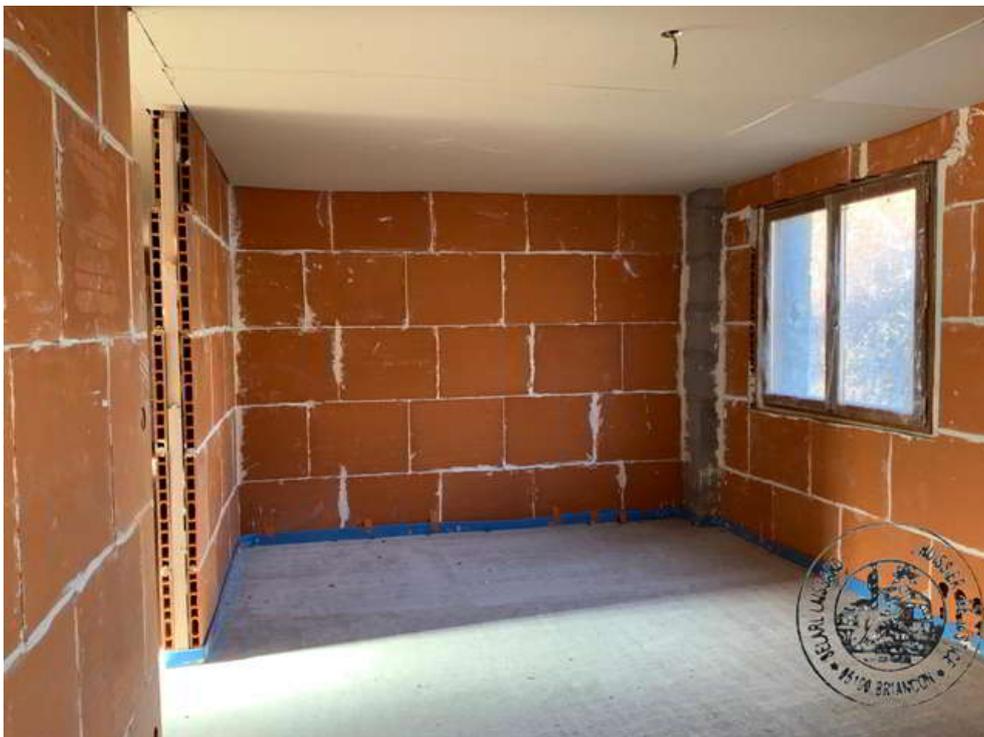
Le sol est constitué d'une dalle.

Les murs sont doublés de briques.

Le plafond est en plaque de plâtre, sans finition.

Cette pièce est pourvue d'une fenêtre double vantaux donnant sur l'arrière de l'immeuble.

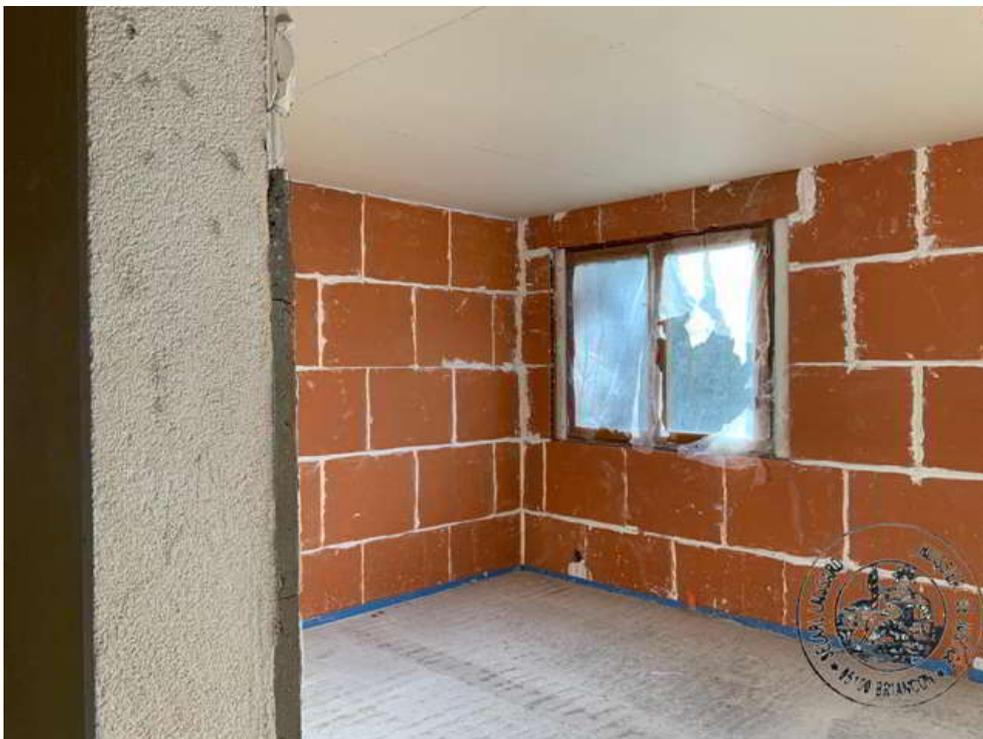
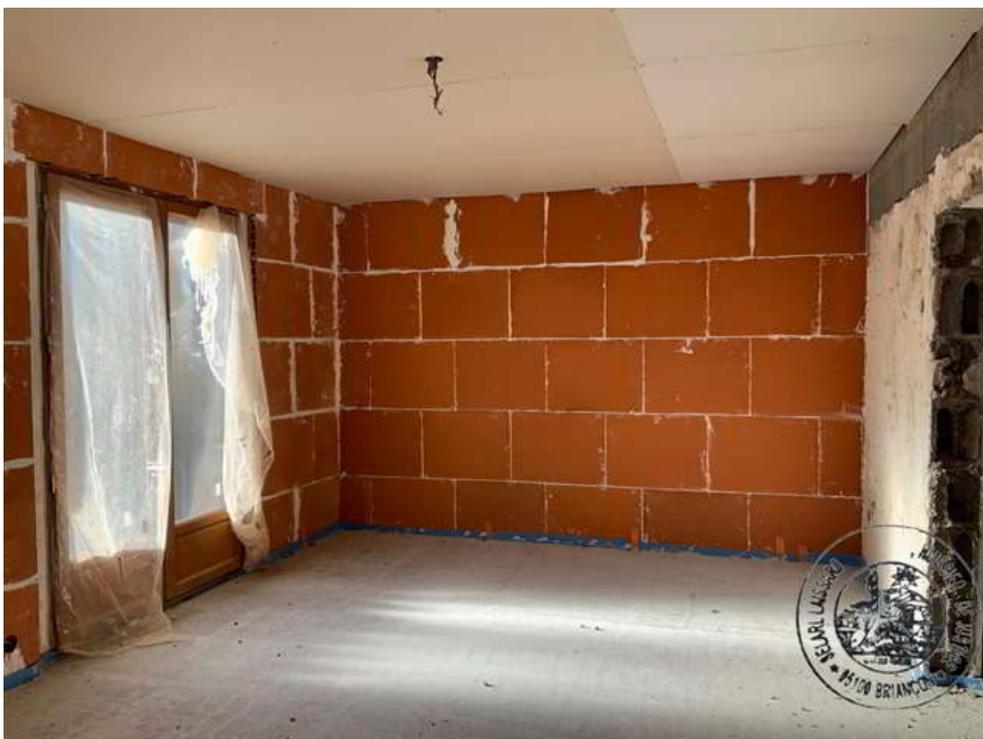
Le sol est constitué d'une dalle.

Les murs sont doublés de briques.

Le plafond est en plaque de plâtre, sans finition.

Cette pièce est pourvue d'une fenêtre double vantaux donnant sur l'avant de l'immeuble.

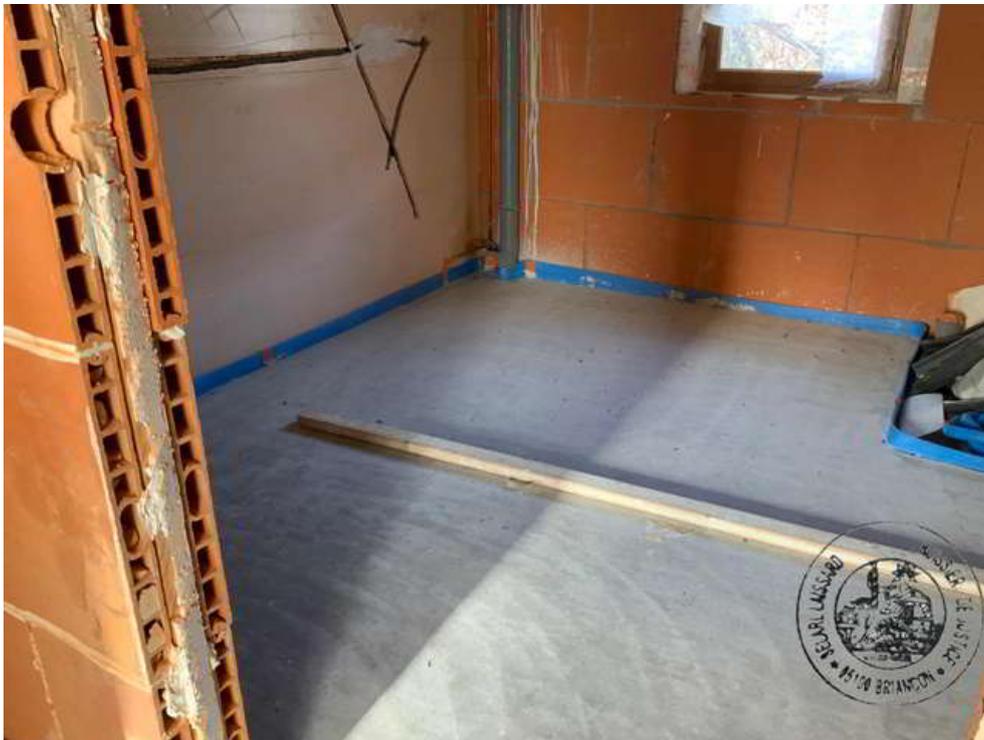
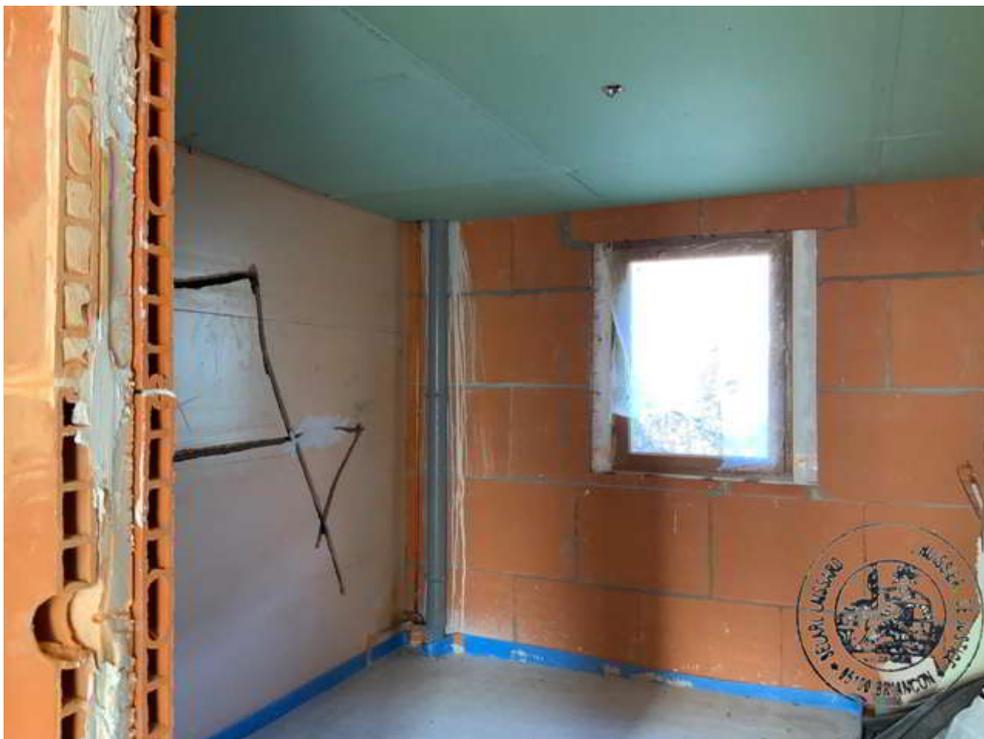
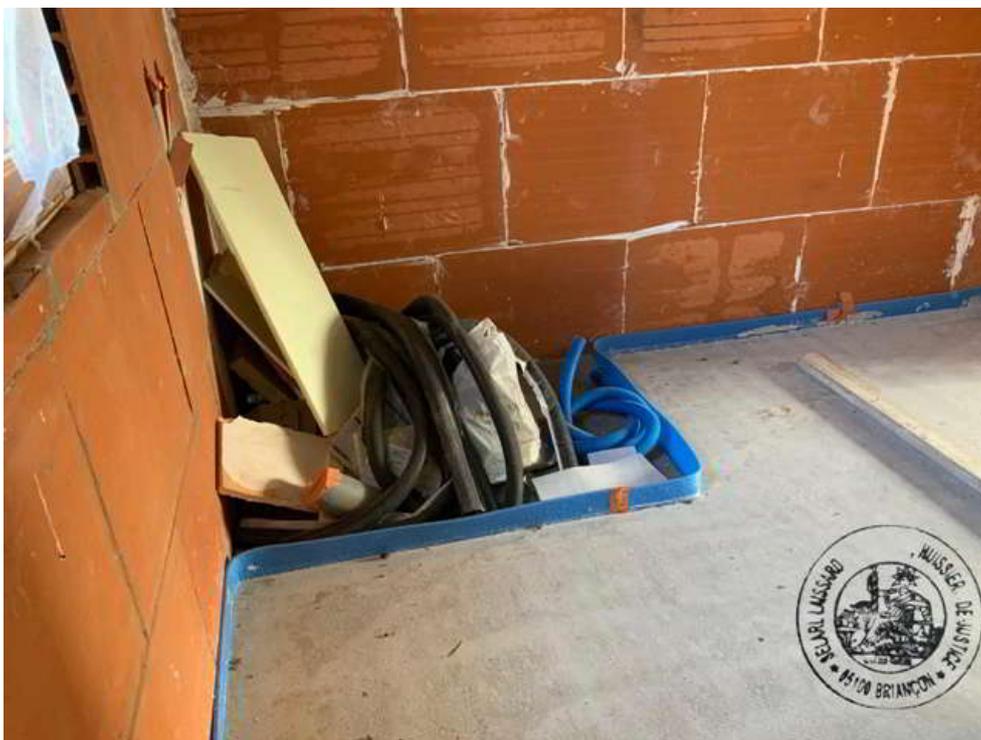
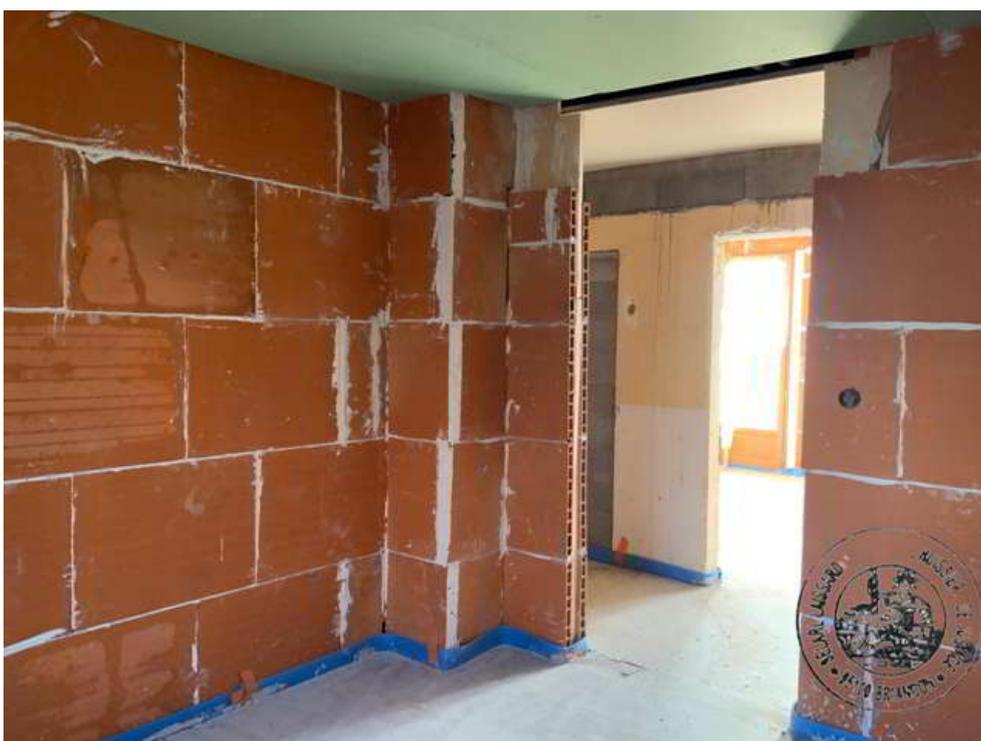
Le sol est constitué d'une dalle sans revêtement.

Les murs sont pour partie doublés en briques.

Le plafond est doublé en plaques de plâtre.

Cette pièce est pourvue d'une fenêtre donnant à l'arrière de l'immeuble.
