## **PROCES VERBAL DE DESCRIPTION**

## **PROCES VERBAL DE SUPERFICIE**

**L'AN DEUX MILLE VINGT ET UN ET LE LUNDI VINGT DEUX NOVEMBRE A PARTIR DE NEUF HEURES ET CINQUANTE MINUTES**

**Certifie m'être transportée, ce jour, sur la commune de LA SALLE LES ALPES (05240), 7 Allée des Peytavines, Hameau de Villeneuve – à l'effet de procéder à la description exacte et détaillée des biens qui y sont situés et qui appartiennent au débiteur, [REDACTED] au capital de 220.000 € immatriculée au Registre du Commerce et des Sociétés de GAP sous le numéro 482 404 092 ayant son siège social 7 Allée des Peytavines, Hameau de Villeneuve selon acte authentique reçu par Maître Alain VINCENT, Notaire à MEYLAN, en date du 24 novembre 2006, publié au bureau de Service de publicité foncière de GAP, le 22 janvier 2007, Volume 2007 P772.**

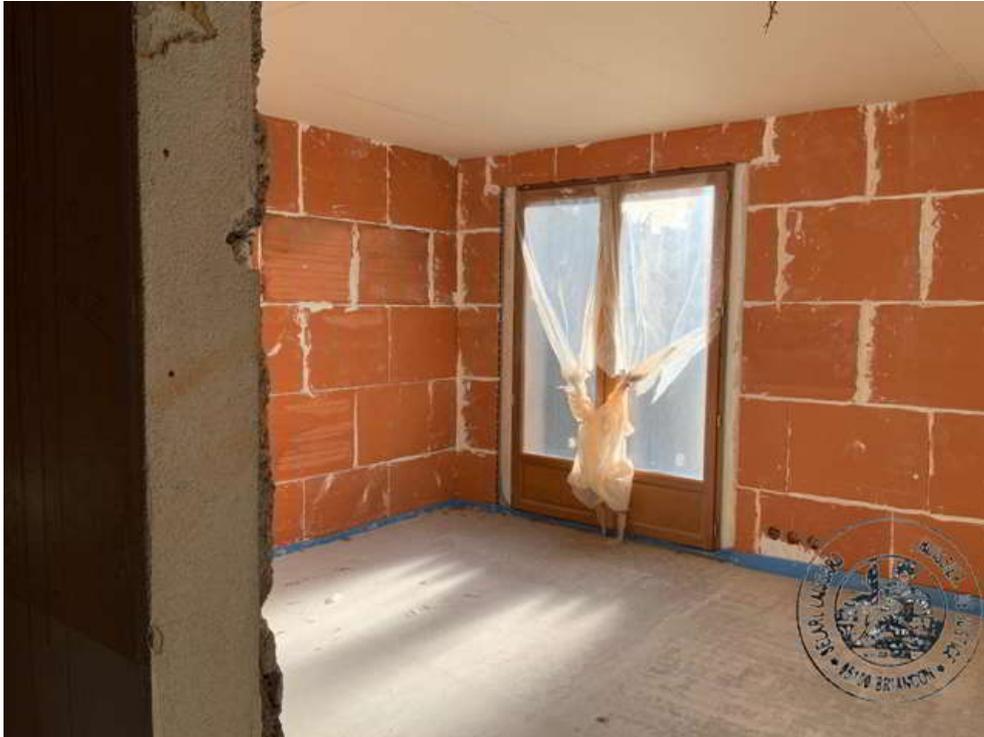
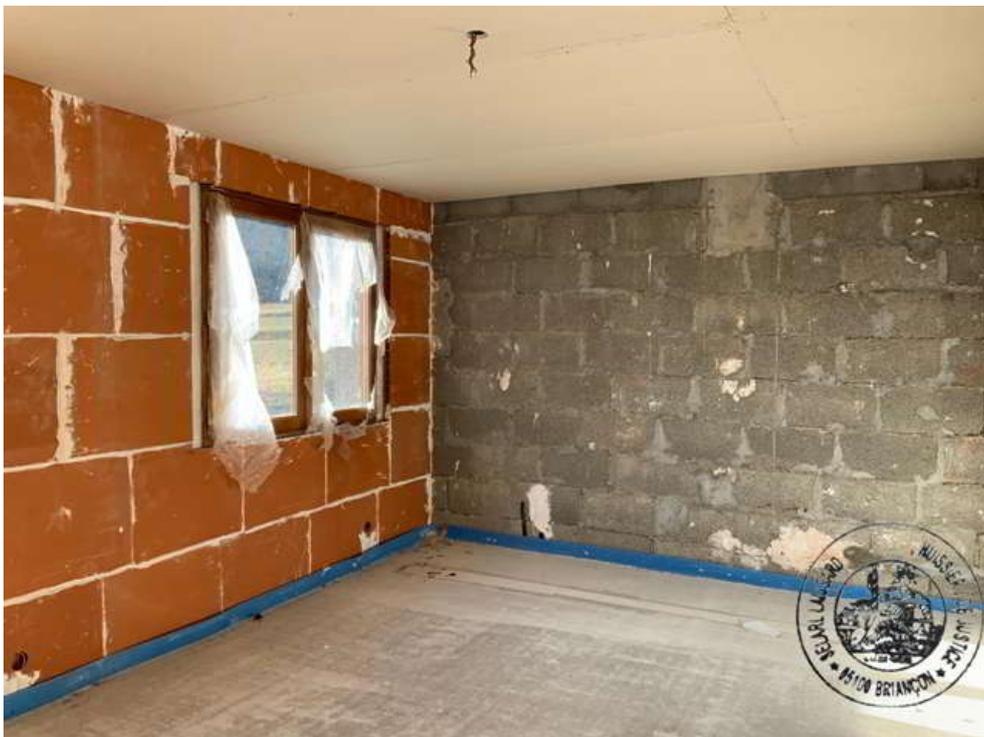
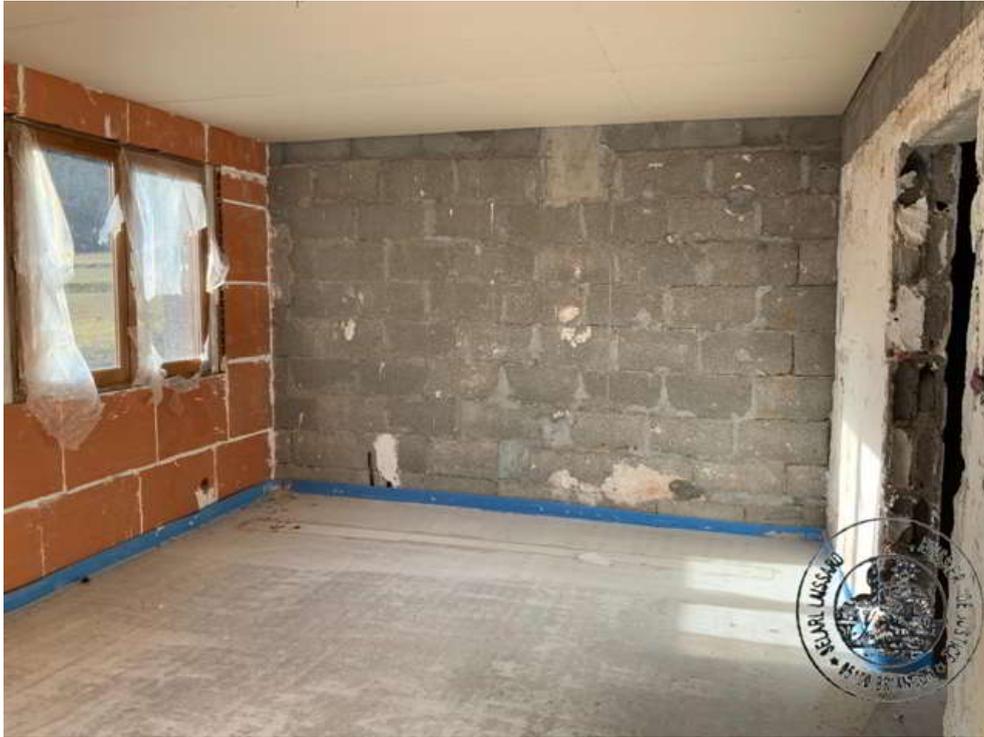
Le sol est constitué d'une dalle sans revêtement.

Les murs sont pour partie doublés de briques.

Le plafond est en plaques de plâtre, sans finition, avec attentes électriques. Cette pièce est équipée d'une porte fenêtrée et d'une fenêtre double vantaux donnant sur l'avant.

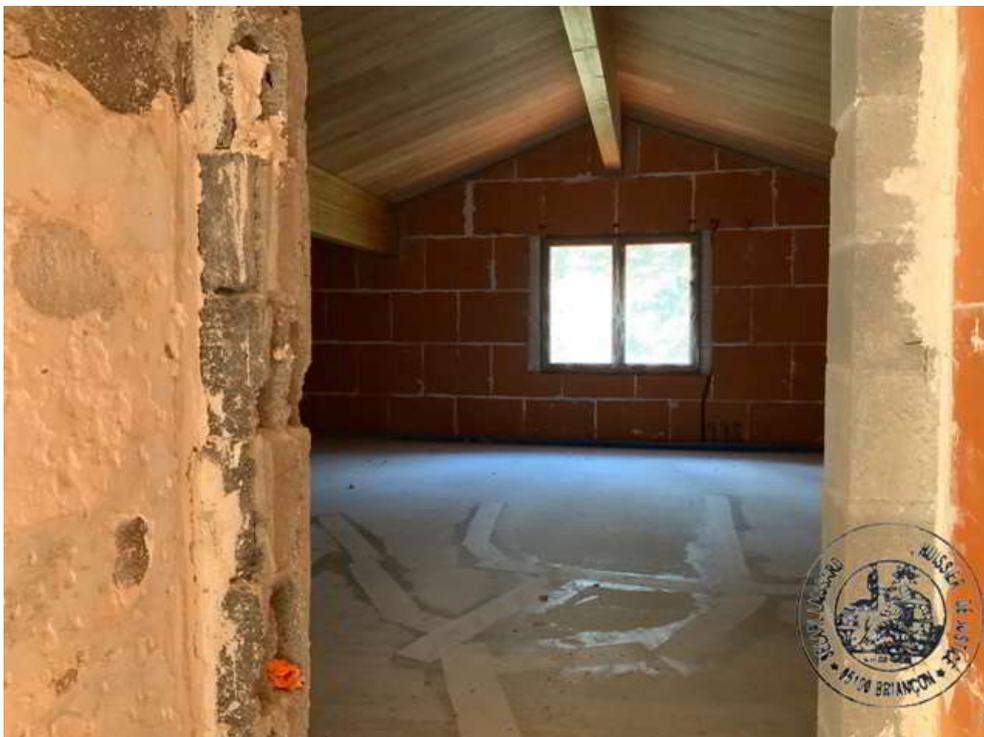
Photographie n°101.

Le sol est constitué d'une dalle sans revêtement.

Les murs sont doublés de briques.

La charpente bois semble récente et sans dégradation apparente.

Cette pièce est pourvue d'une fenêtre double vantaux donnant sur le côté de l'immeuble.

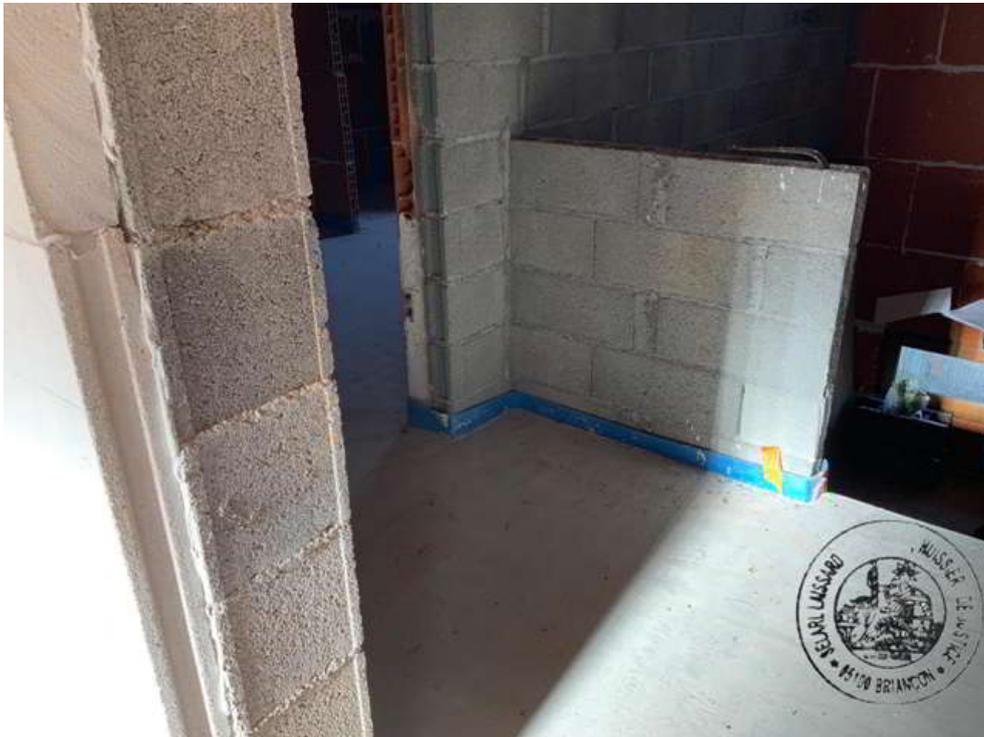
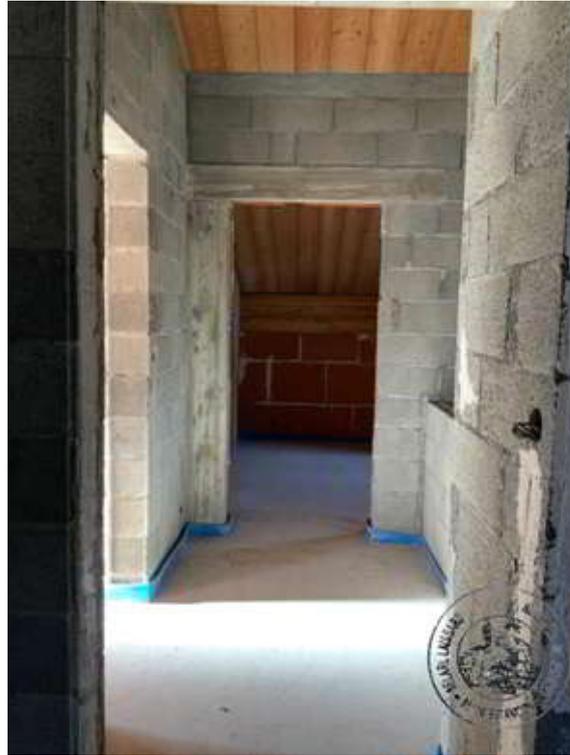
Le sol est constitué d'une dalle.

Les murs sont en agglomérés sans revêtement.

La charpente semble récente et en bon état.

Dans cette pièce se trouve des attentes.

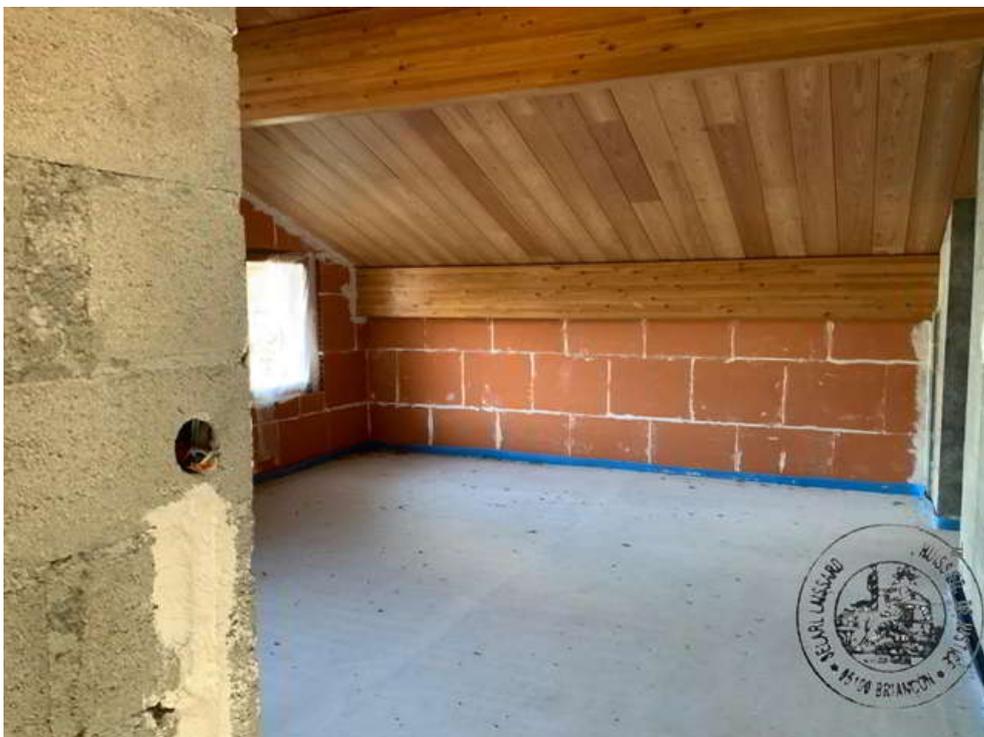
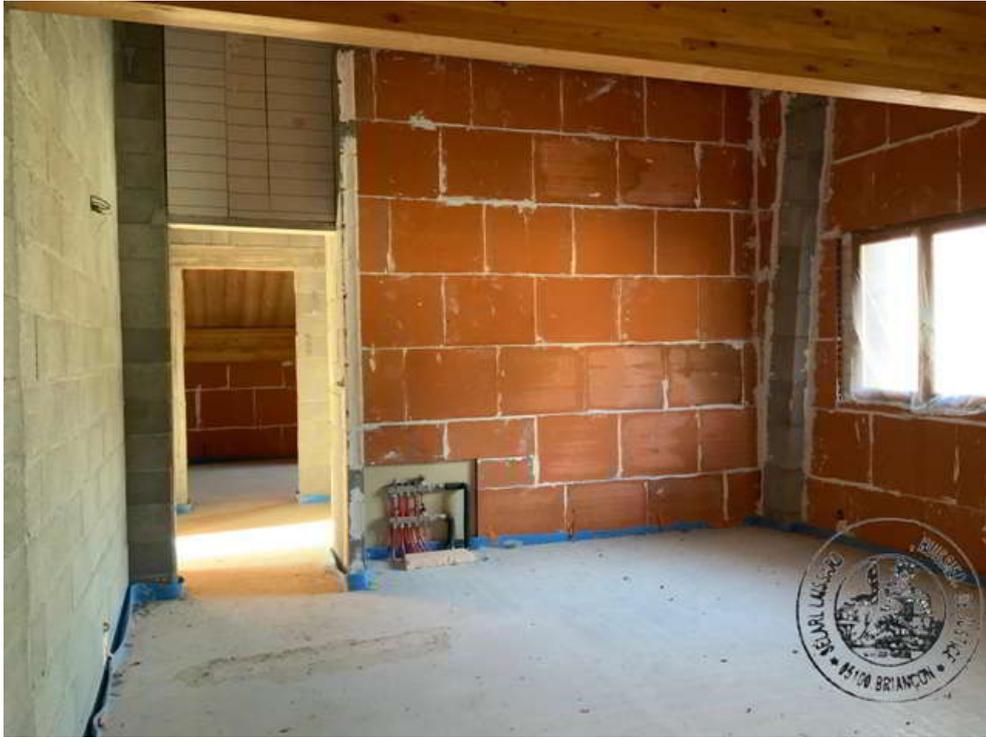
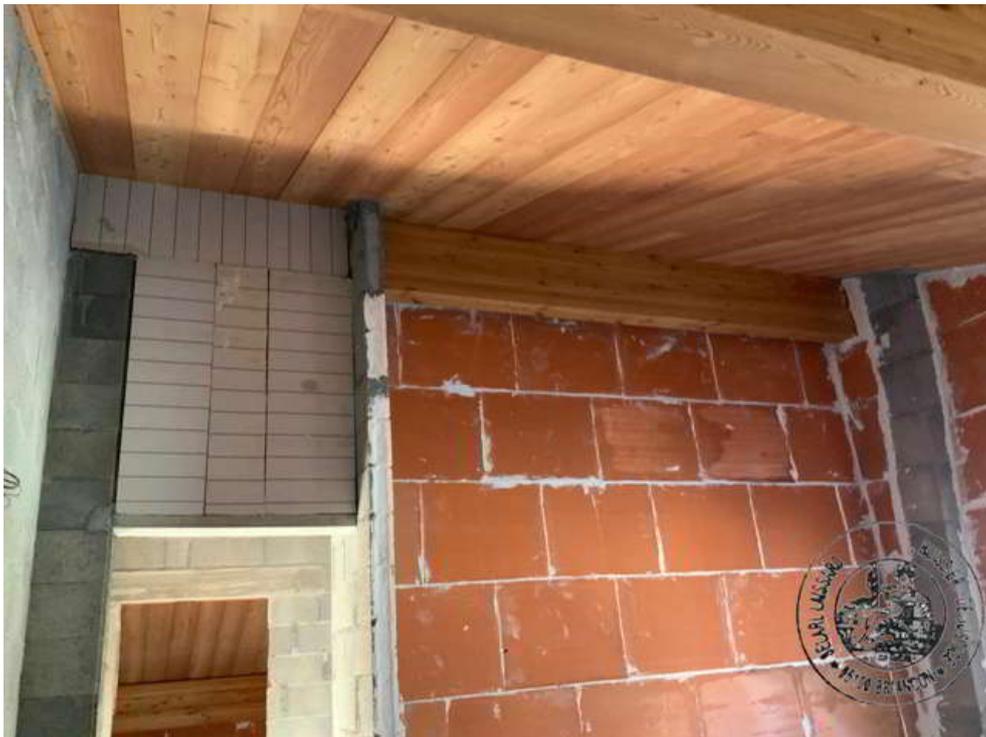
Le sol est constitué d'une dalle sans revêtement.

Les murs sont doublés de briques.

La charpente semble récente et en bon état. Cette pièce est équipée d'une fenêtre donnant à l'arrière du bâtiment.

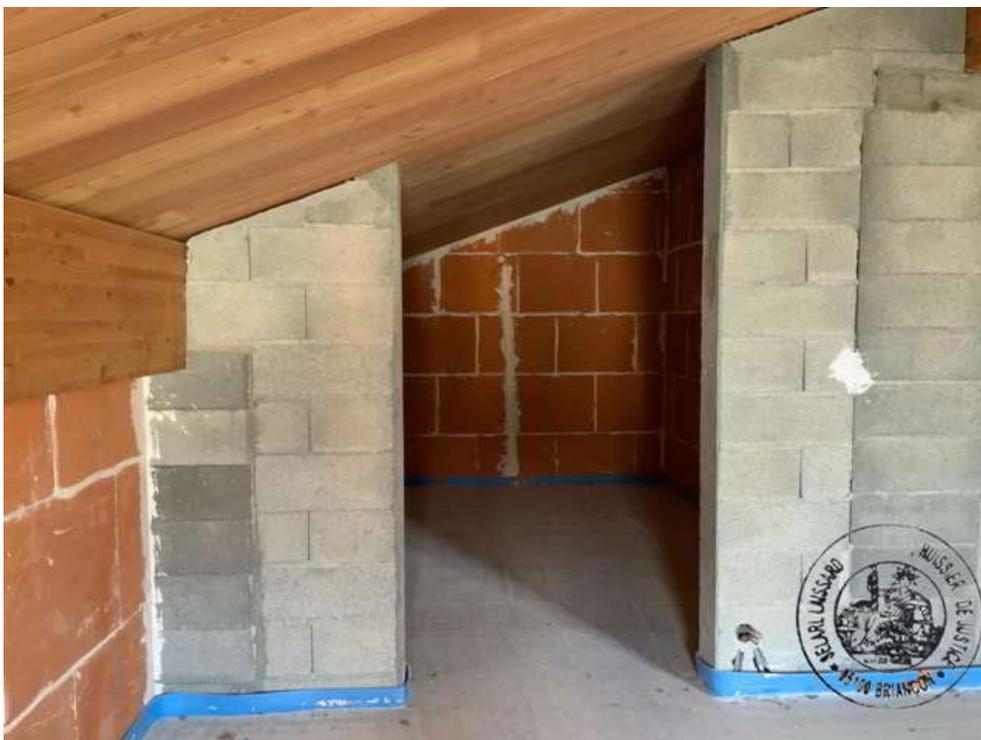
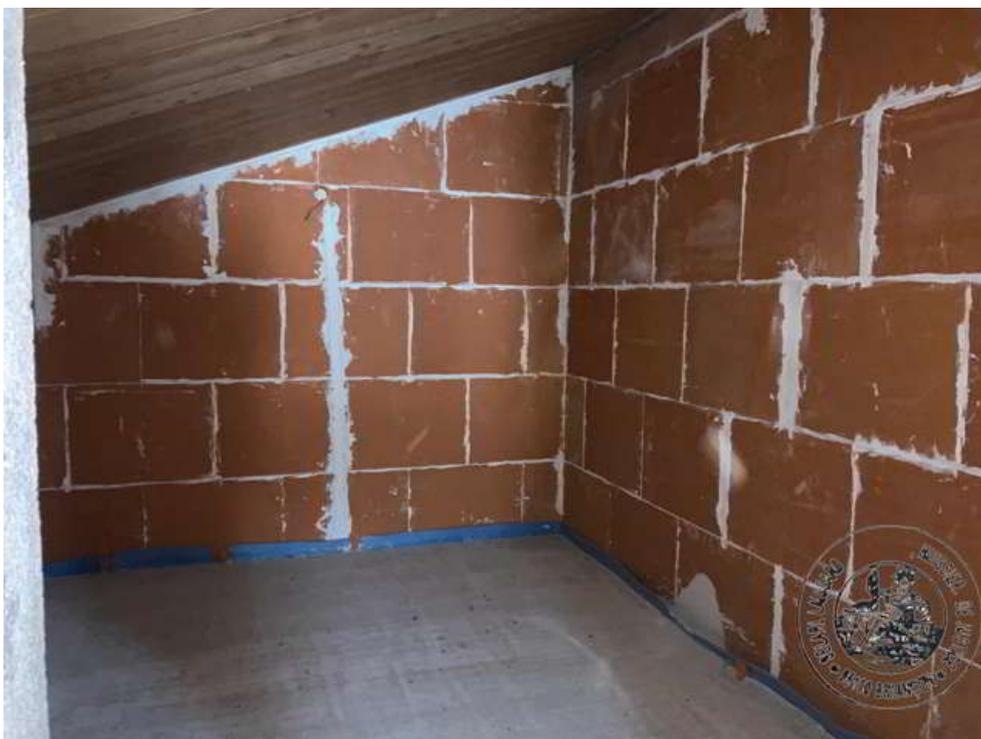
Le sol est constitué d'une dalle sans revêtement.  
Les murs sont doublés de briques

La charpente semble récente et en bon état.

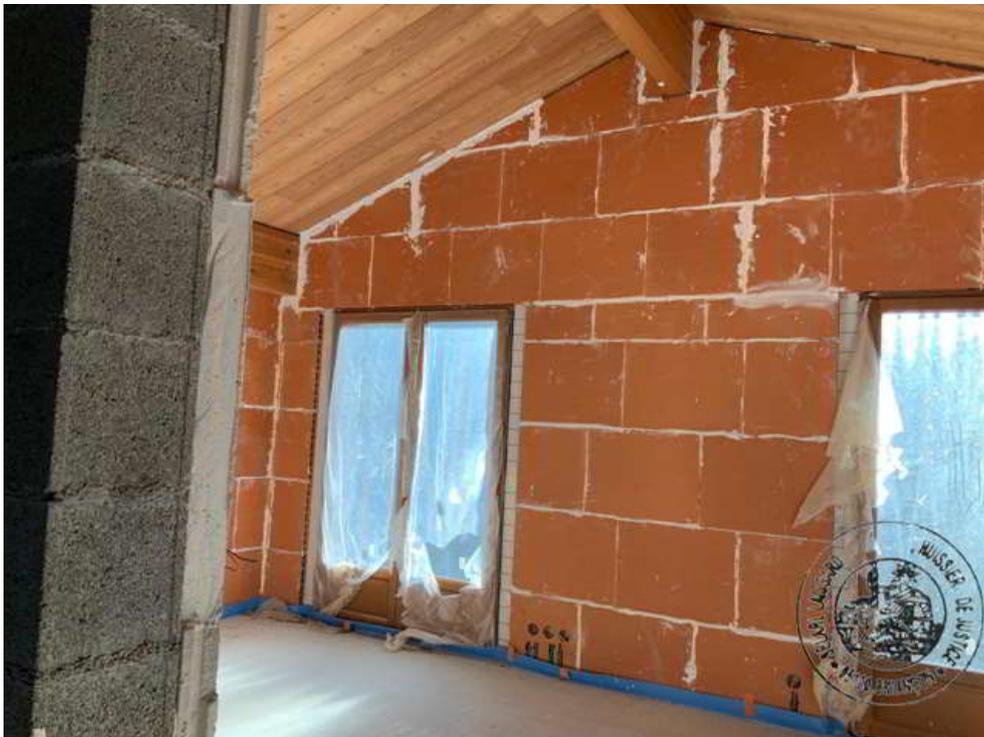
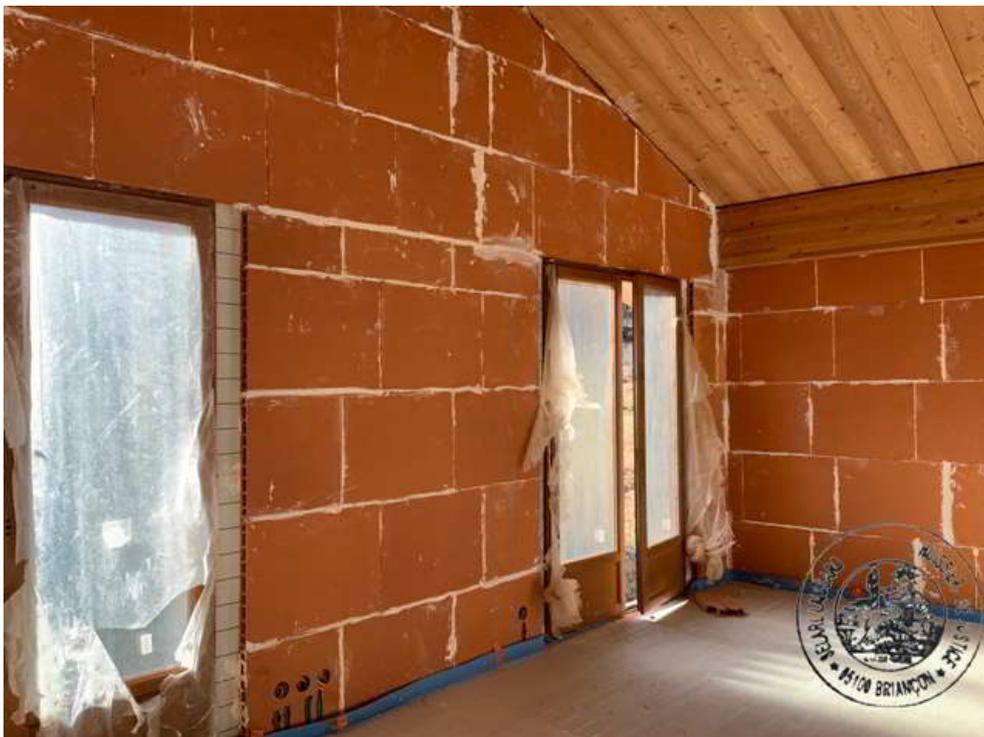
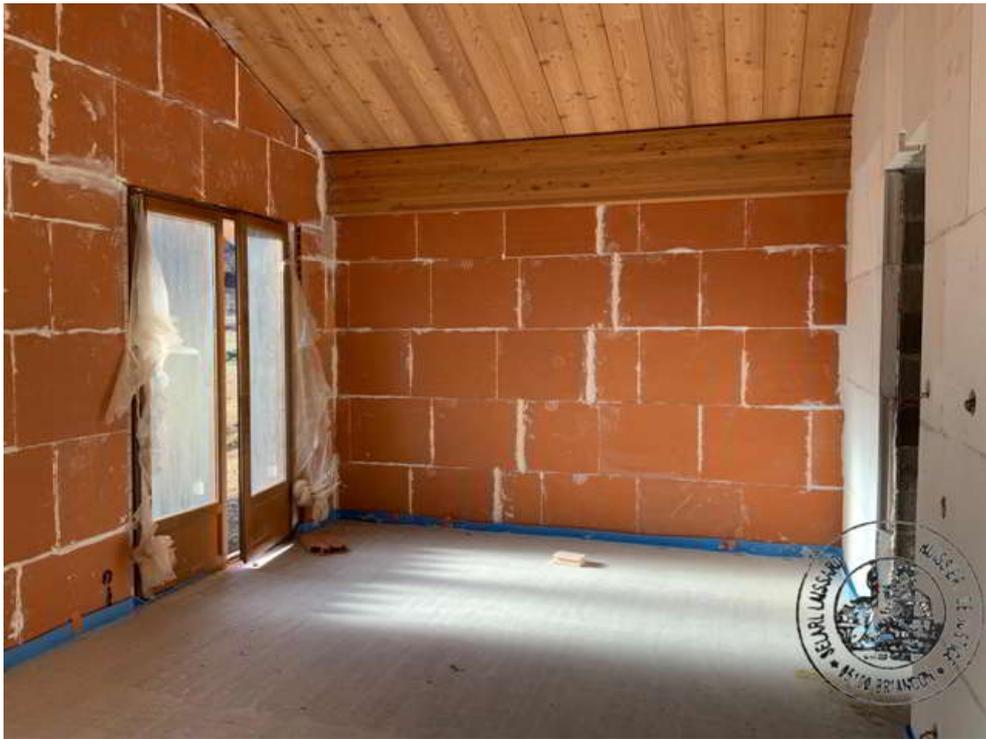
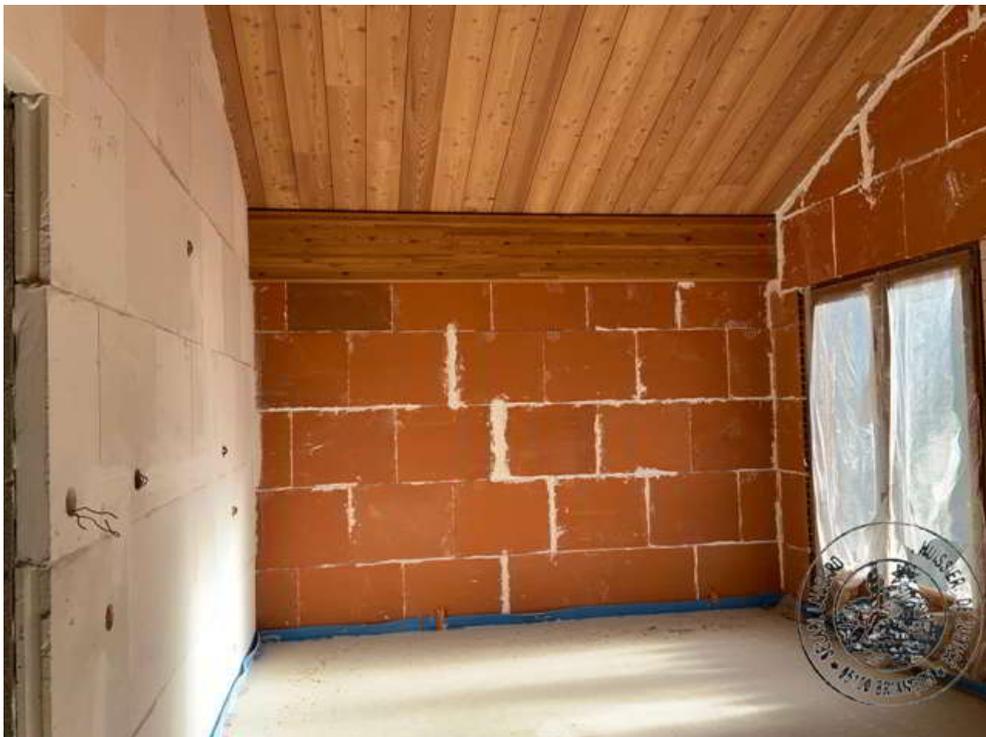
Au sol se trouve une dalle.

Les murs sont pour partie doublé de briques.

La charpente est en bon état.

Cette pièce est pourvue de deux portes fenêtres récentes.

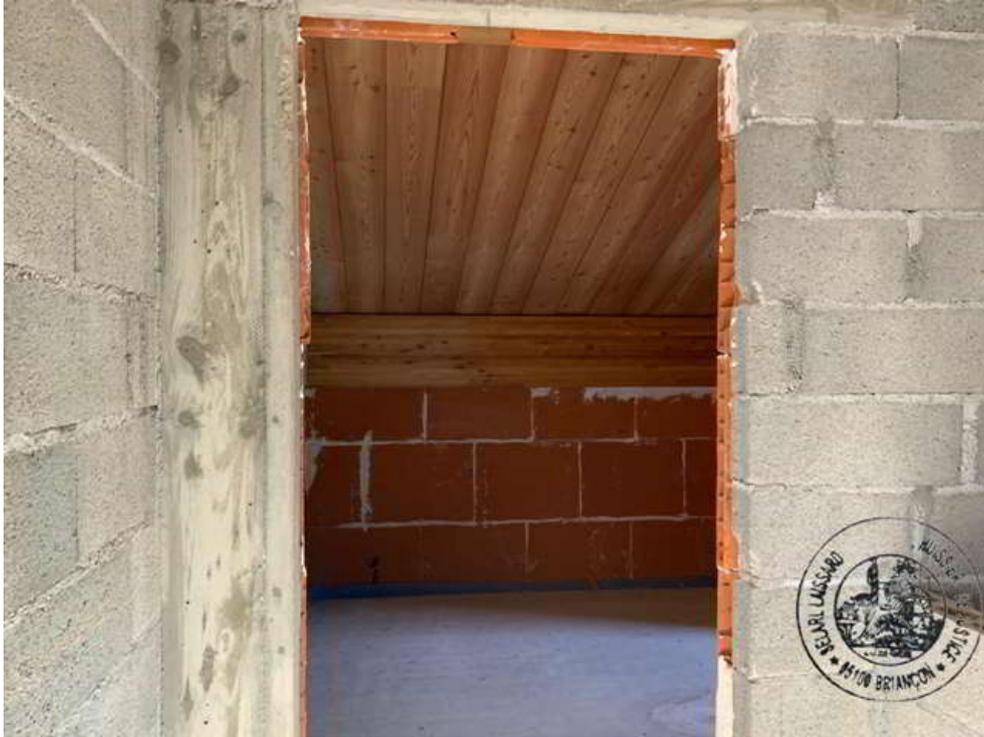
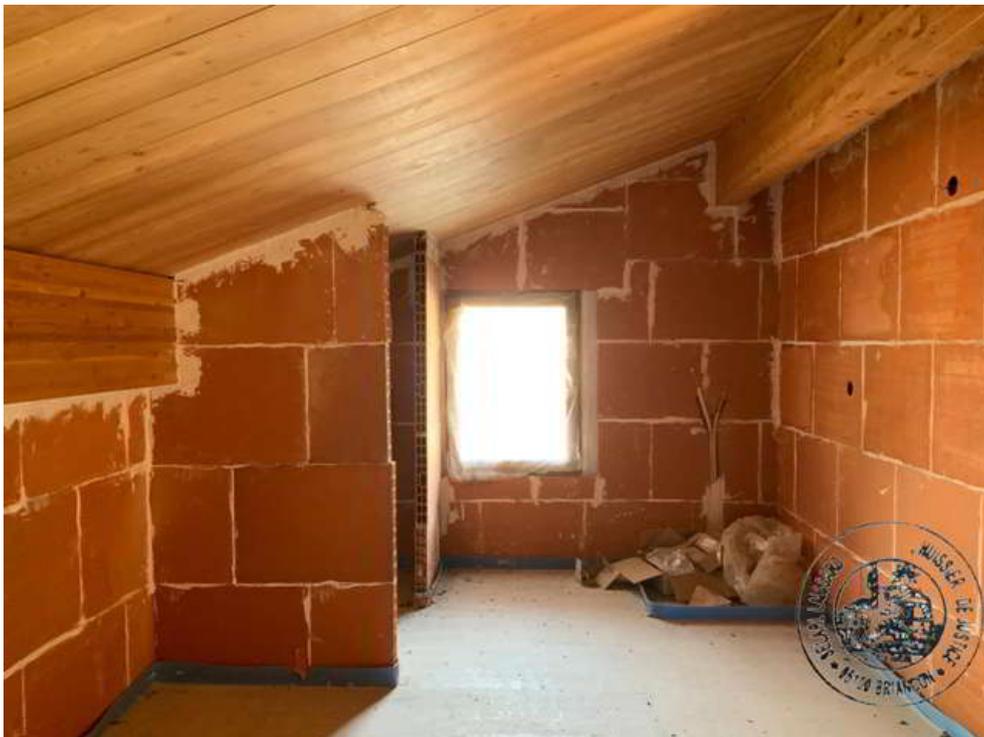
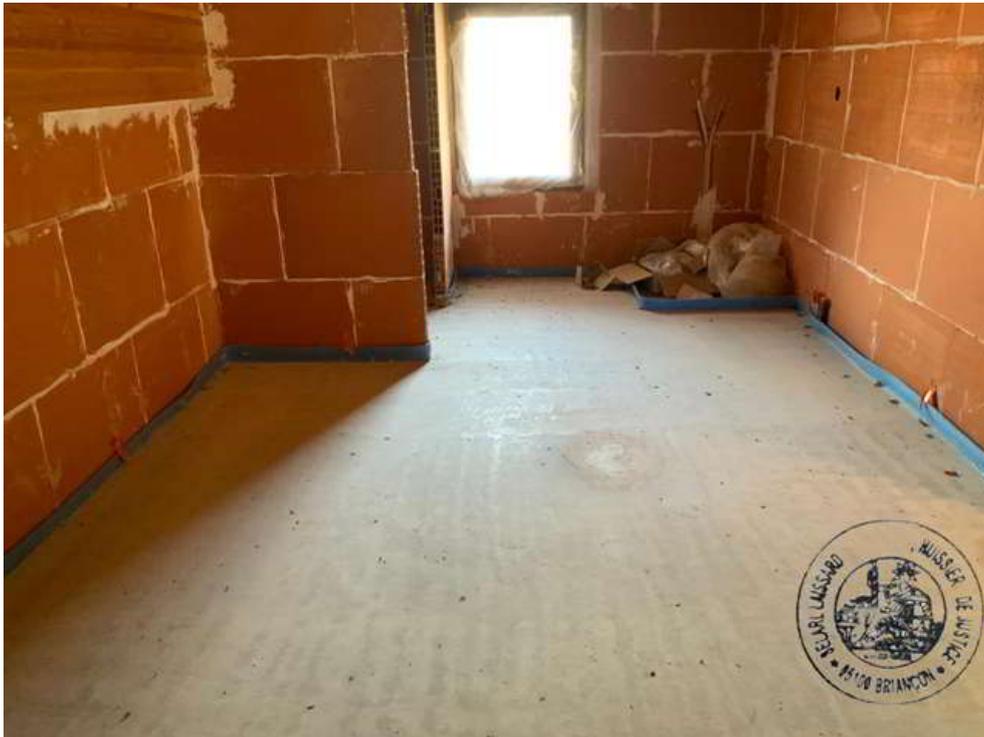
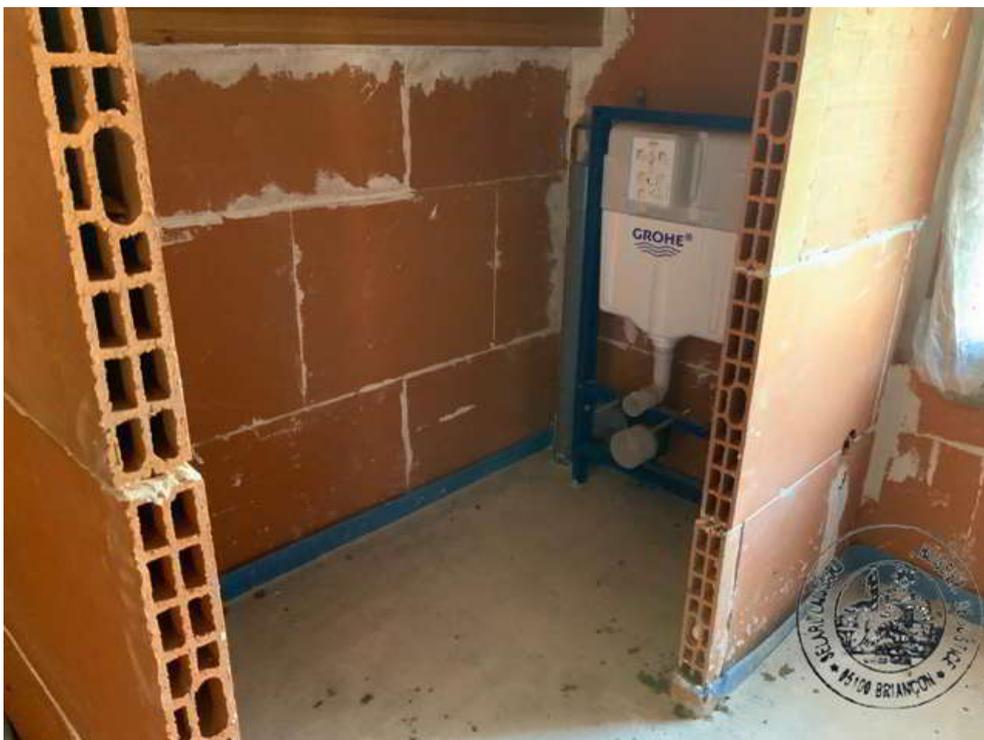
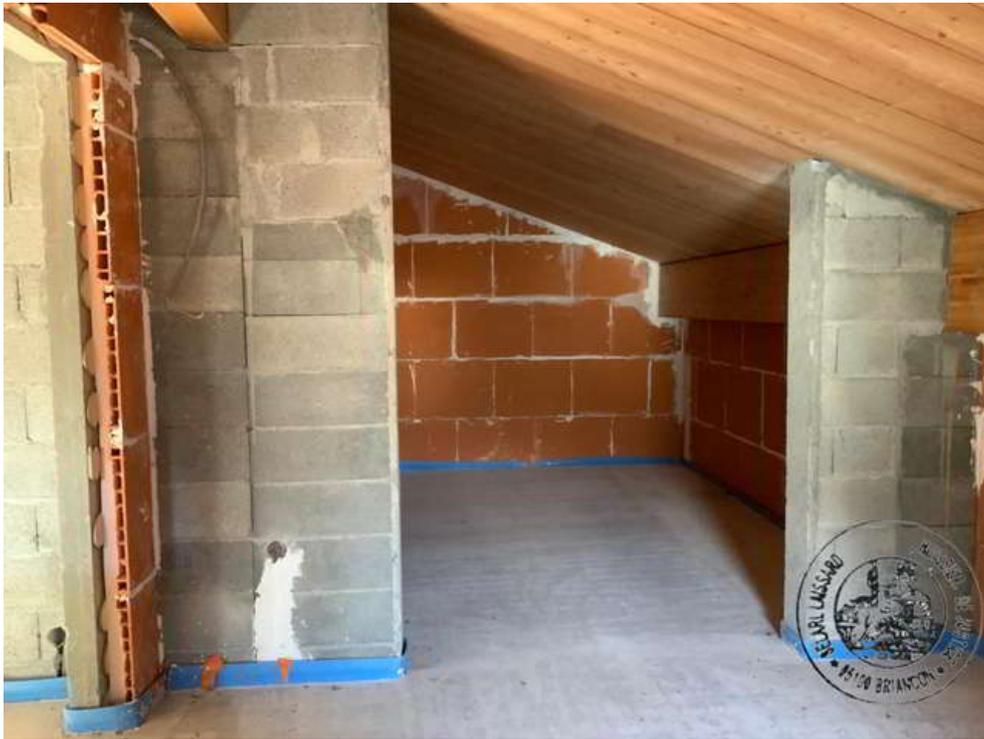
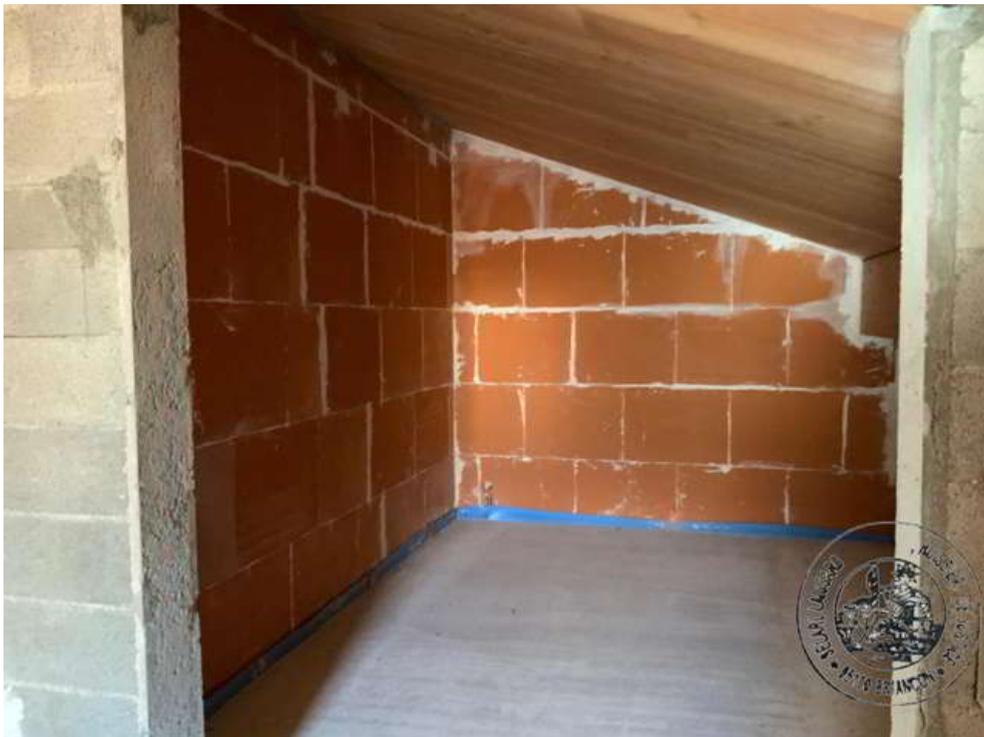
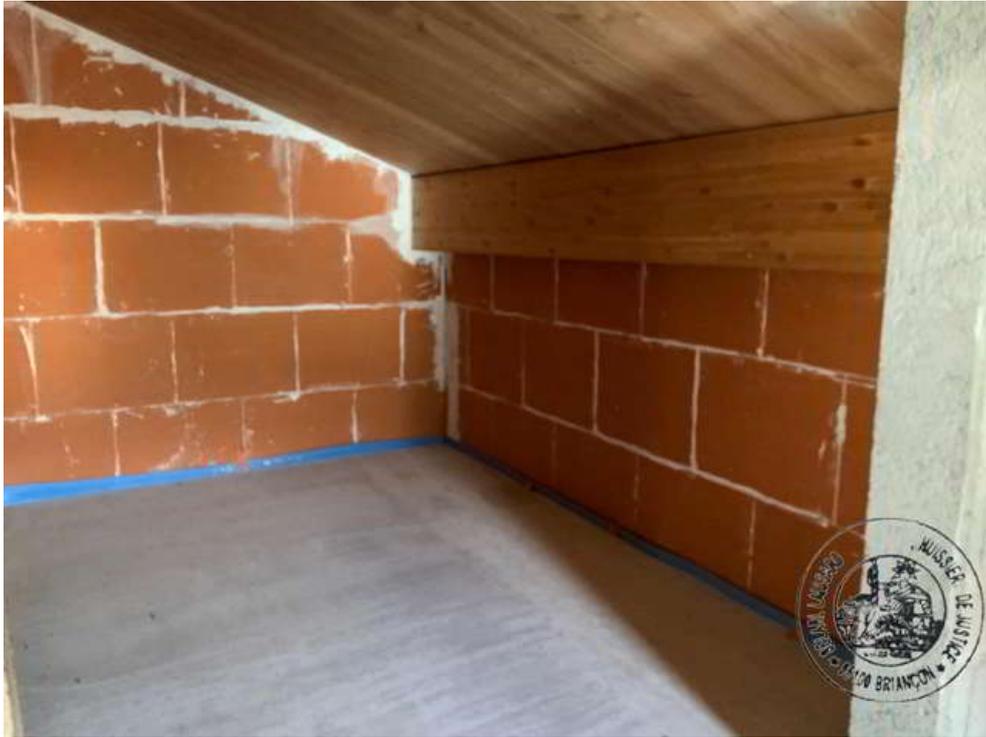
Le sol est constitué d'une dalle sans revêtement.

Les murs sont en agglomérés et pour partie isolés de briques.

La charpente est en bon état.

J'observe les attentes des toilettes.
