### DOSSIER DE DIAGNOSTICS TECHNIQUES

9bis, place de l'Eglise 83490 LE MUY

Le lot n°17 soit un ancien grenier aménagé en un appartement de type une pièce avec mezzanine en sous toit situé au troisième et dernier étage de l'immeuble.

Constat amiante avant-vente, Etat relatif à la présence de termites, Métrage (Loi Carrez), Exposition au plomb (CREP), Diag. Installations Electricité, Diagnostic de Performance Energétique, Etat des Risques et Pollutions.

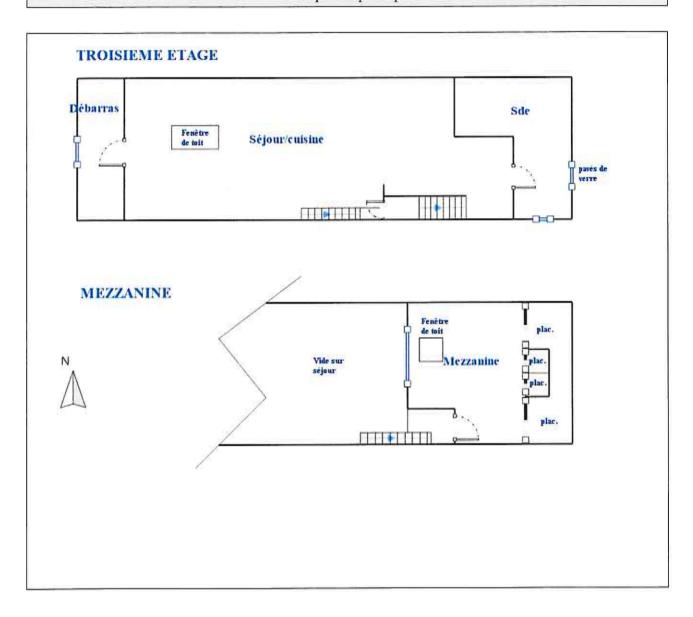
### Croquis de principe

Parties de l'immeuble bâti visitées	Superficie privative au sens Carrez en m²	Superficie habitable en m²	Autres surfaces en m²	Commentaires Motif de non prise en compte
3ème étage - Séjour/cuisine	0	0	27,40	Décision d'assemblée générale de la
3ème étage - Débarras	0	0	6,70	copropriété statuant dans les conditions de
3ème étage - Sde	0	0	5,50	l'article 26 de la loi de 1965 non communiquée
3ème étage - Mezzanine	0	0	3,30	Surface totale au sol mesurée : 25.10 m²

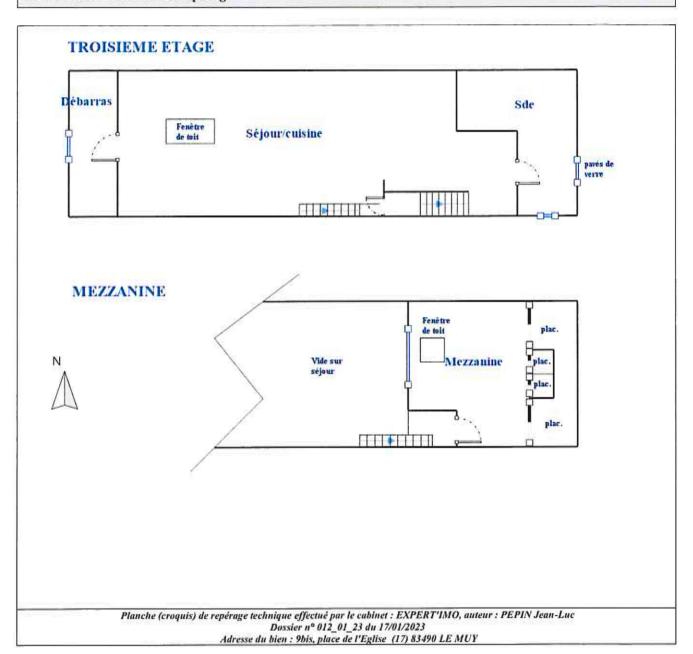
### 6.1 - Annexe - Schéma de repérage

a	Matériaux et produits contenant de l'amiante	•	Canalisation verticale type fibre ciment	$\triangle$	Zone douteuse
N	Matériaux et produits ne contenant pas l'amiante	0	Canalisation verticale autre que fibre ciment		Toiture fibre eiment
a?	Matériaux et produits susceptibles de contenir de l'amiante		Tuyauterie horizontale		Toiture en matériau composite
+	Sondage	PR →	Prélèvement		Dalle de sol contenant de l'amiante
•	Bride	13	Dépôt de matériaux		Carrelage

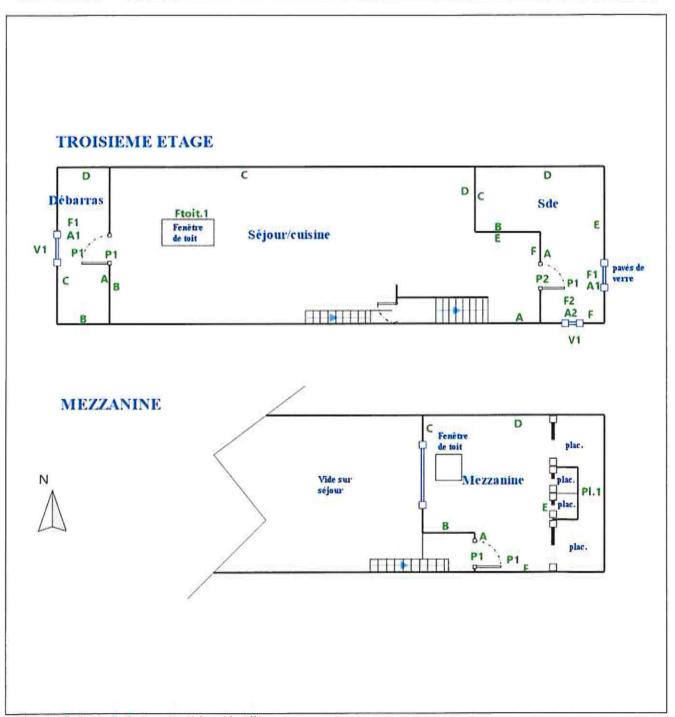
### 9.2 CROQUIS

Légende : P: Porte ; F: Fenêtre ; V : Volet ; Al : Allège

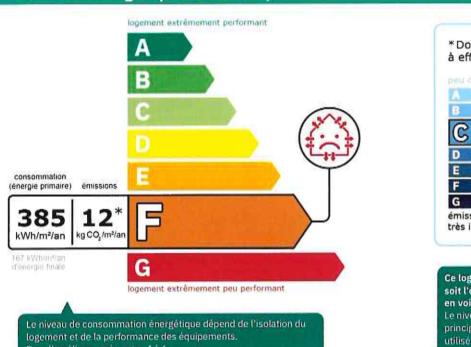
## Performance énergétique et climatique

Ce logement émet 547 kg de CO<sub>2</sub> par an, soit l'équivalent de 2 832 km parcourus en voiture.

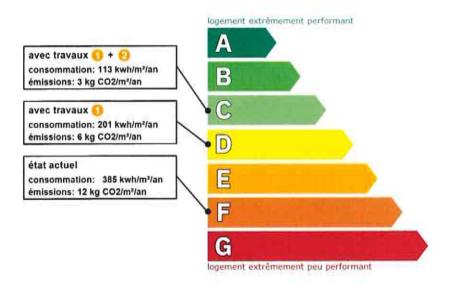
# Évolution de la performance après travaux

Dont émissions de gaz à effet de serre
